平成15年10月24日  
原子力安全対策課  
( 1 5 - 8 3 )  
< 17時30分記者発表 >

高浜発電所 2 号機の発電停止について  
( 低圧タービン入口配管フランジ部からの蒸気漏れの原因と対策 )

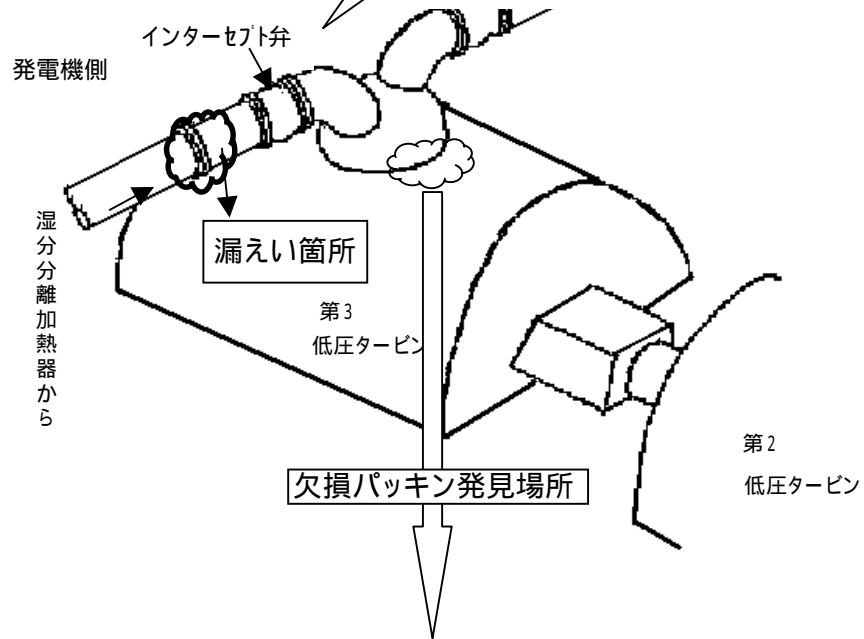
欠損パッキン発見場所(第3低圧タービン入口静翼部で止まっていた)

(パッキン回収量評価)

重量や形状から、全量を回収できたと評価される。

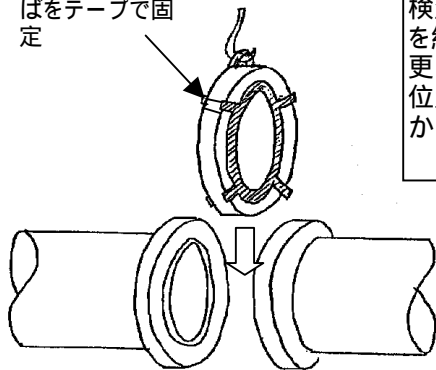
# パッキン付きスペーサー挿入 作業手順

パッキンのつばをテープで固定

対策1 - A

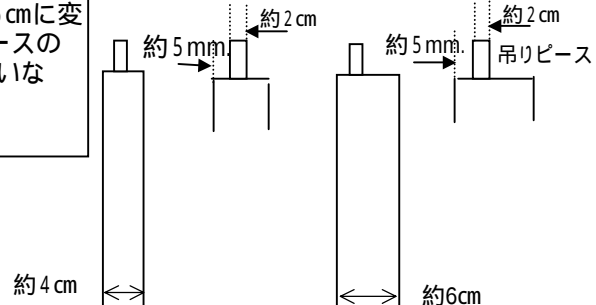
第19回(H13.3)定期  
検査時スペーサの厚さを  
約4cmから約6cmに変  
更したが吊りピースの  
位置は変更していな  
かった。

斜め吊りとともに、  
隙間に余裕がないため、フ  
ランジに接触し  
パッキンがめく  
れた

対策1 - B

対策2

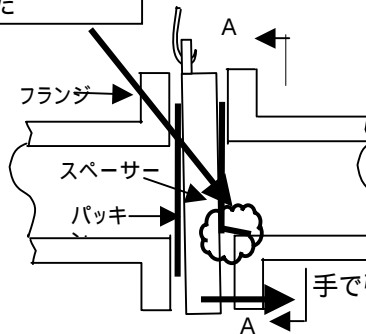
手で引く  
フランジ面に装着さ  
れていないで内側に  
入り込んでいる。

対策

- 作業手順書に以下の手順を追加する。  
A: パッキンのつばが4箇所ともフランジ面  
にあることを確認。  
B: パッキンが正常位置にあることを直尺  
で確認。
- スペーサ吊り位置が中心となるようスペー  
サ用補助吊り具を使用し組み立てる。
