新型転換炉ふげん発電所トリチウム除去装置建屋における 火災警報の発報について（原因と対策）

〔新型転換炉ふげん（新型転換炉；定格電気出力16.5万kW）は、平成15年3月29日に運転を終了し、現在、第18回定期検査中。〕

添付1 原因調査結果

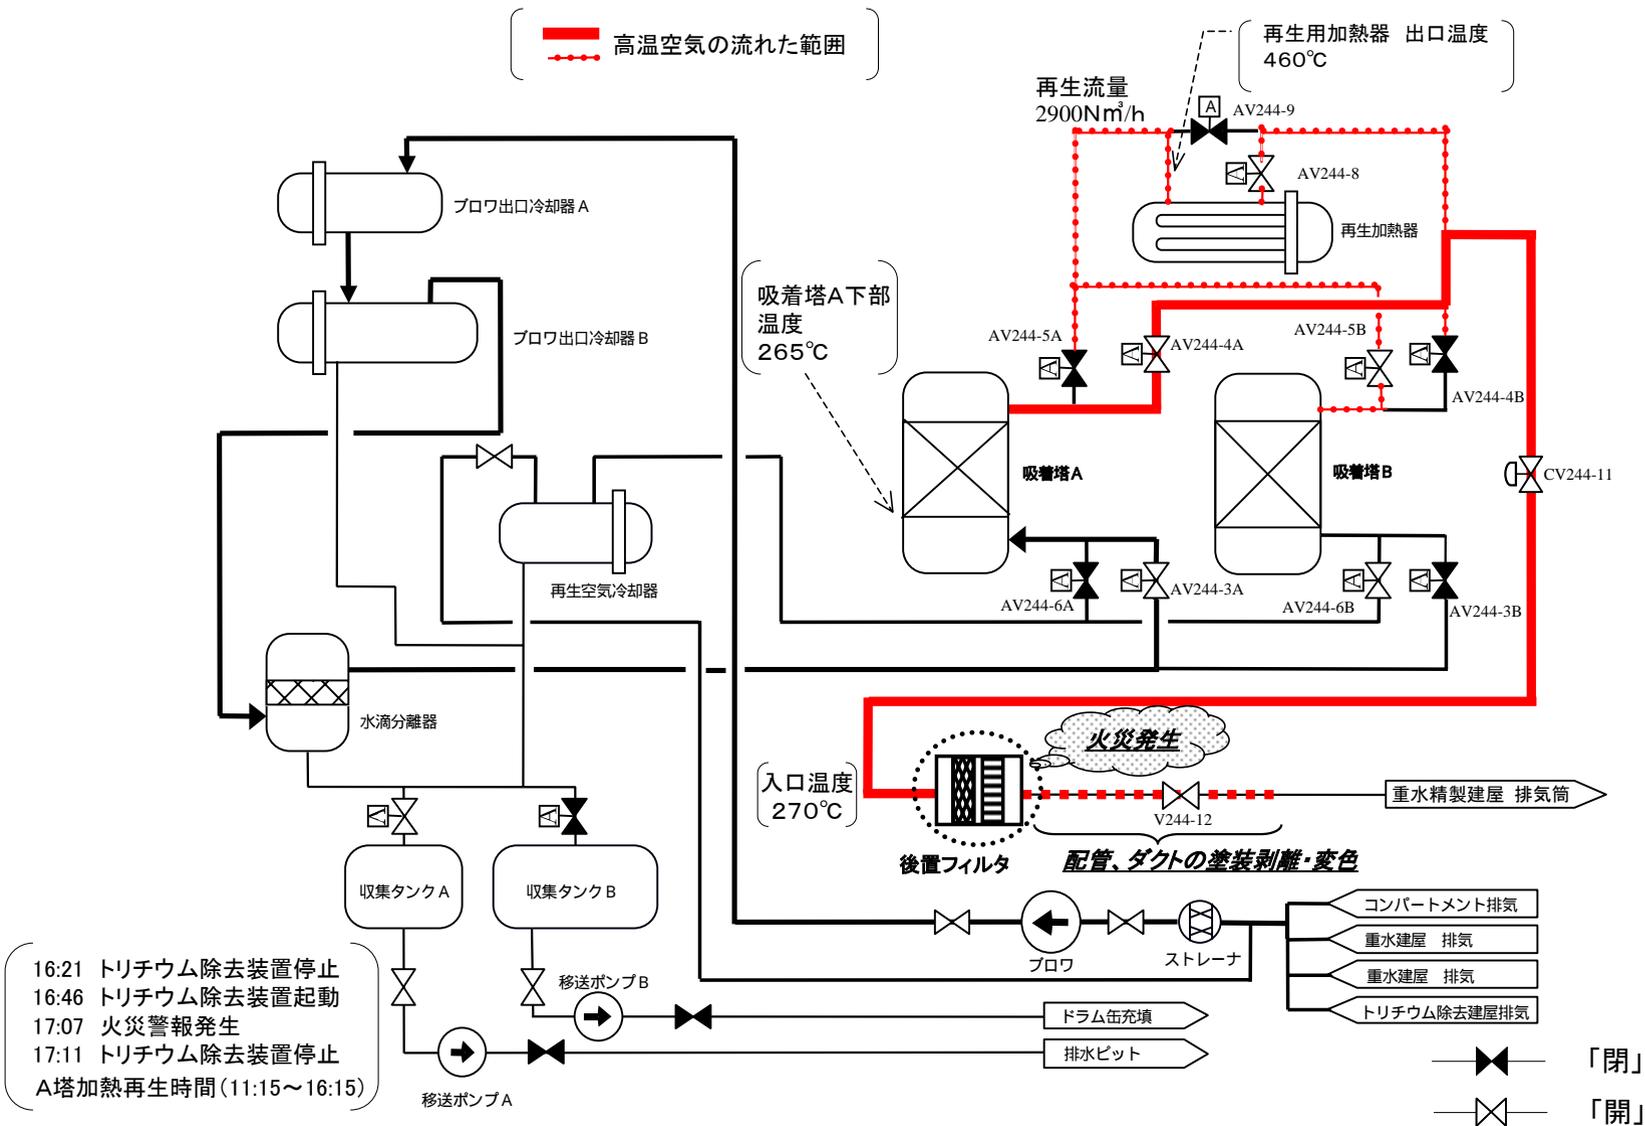
図-2 トリチウム除去装置火災発生時の状況

平成15年9月8日17時06分頃、トリチウム除去装置建屋の火災警報が発報し、重水精製建屋の排気筒から白煙が確認された。17時34分に発電所職員が現場に立ち入ったところ、トリチウム除去装置建屋1階にある後置フィルタが黒く焦げていることなどが確認された。18時28分、敦賀美方消防組合により鎮火が確認された。なお、本件によるけが人はない。また、重水精製装置、については停止中であり、重水精製建屋排気筒などのモニタ指示に変動はなく、環境への放射能の影響はない。

9月9日に後置フィルタ内部を点検した結果、内部に取り付けられているプレフィルタおよび高性能(HEPA)フィルタ全ての焼失が確認された。また、トリチウム除去装置の運転操作記録や温度チャート等を調査した結果、9月8日16時21分に運転モード切替のために装置を一旦手動停止した後、16時46分に再起動した際、後置フィルタの前段に設置されている吸着塔(A、B 2塔)の選択操作において、加熱再生直後で冷却が不十分な吸着塔Aを選択したため、高温の乾燥した空気(約270℃と推定)が、吸着塔Aから後置フィルタに送り込まれていたことが確認された。

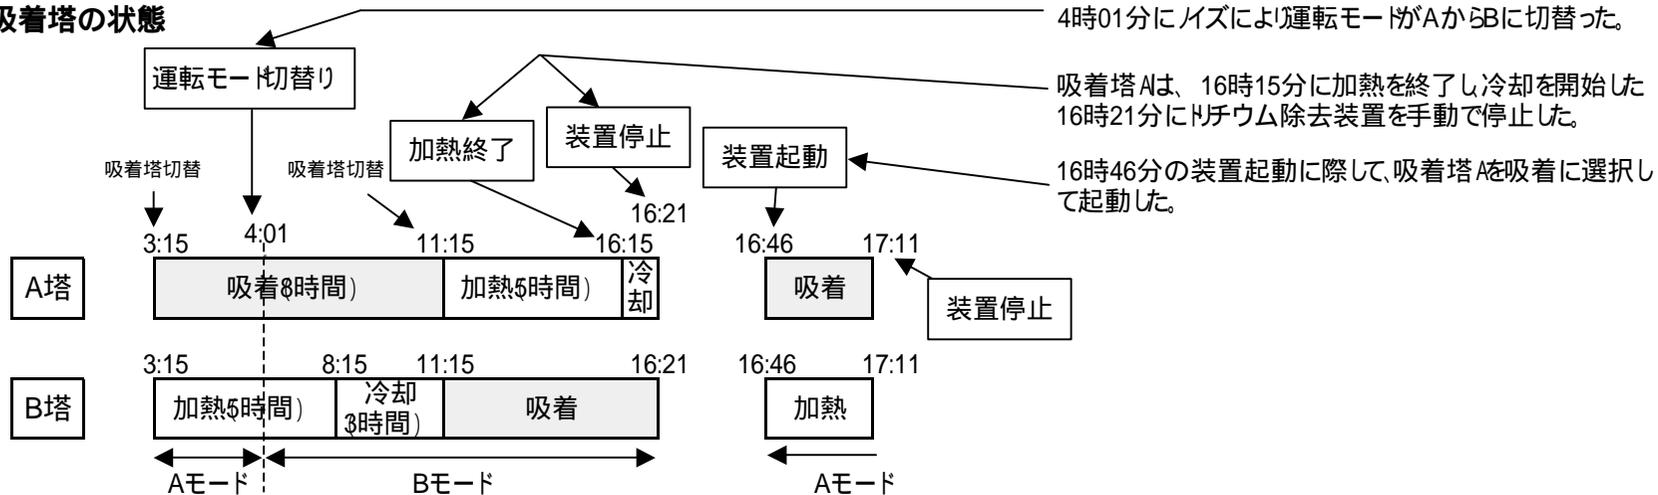
図-3 トリウム除去装置の運転サイクル

トリチウム除去装置を手動停止した場合、吸着塔が吸着または再生途中の状態となるため、再び起動する際には、使用する吸着塔を運転員が選択しなければならない。今回、装置を再起動した際、運転指示を行う発電課運営班重水管理チーム担当者は、加熱再生は終了していたが、冷却が不十分な吸着塔を選択していた。

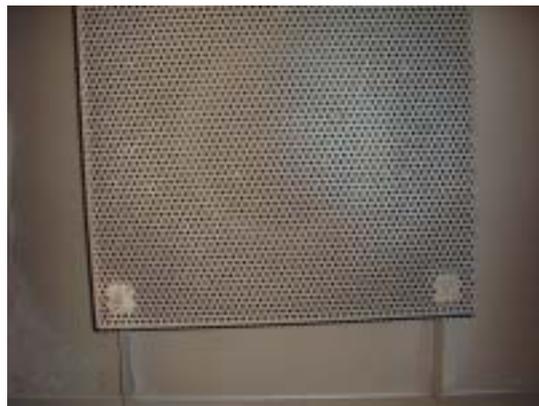
入口管台側(ユニット下方より)

・後置フィルタユニット内に設置されていた、プレフィルタ及びHEPAフィルタは燃焼し、原形をとどめていない状態であった。各部の状態は以下のとおり。

・入口側の多孔板は、それほど焼け焦げてはいない。

焼損した後置フィルタについては、ユニット全体を同一仕様のユニットと取り替える。

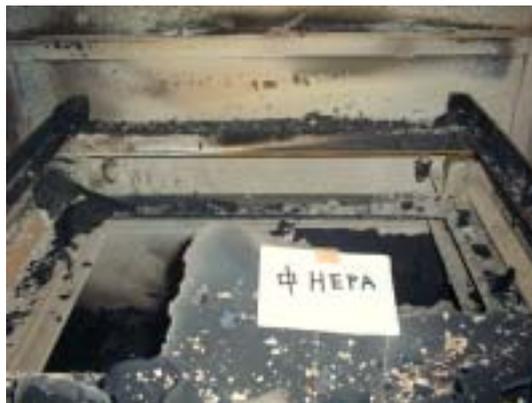
中央HEPAフィルター据付枠上面より

・HEPAフィルタフレーム合板が炭化したと思われる残渣が認められる。

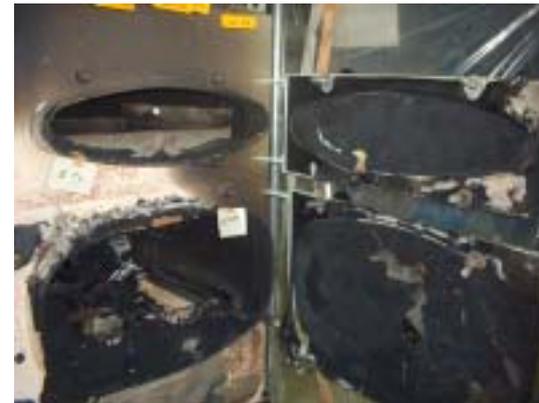
右側フィルタカバー-開放状況

・カバー内面には焼焦げたネオプレンラバーが認められる。

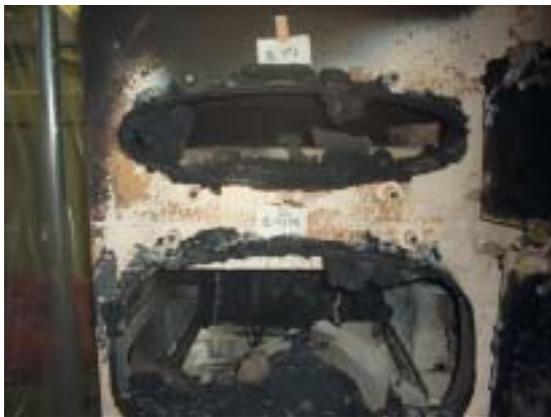
左側フィルタカバー-開放状況

・HEPAフィルタフレーム合板が炭化したと思われる残渣が堆積している。

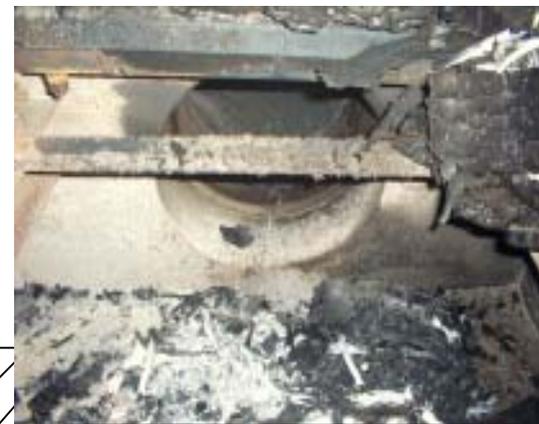
出口管台(ユニット内より)

・炭化したHEPAフィルタ等が底部に堆積している。壁面にはHEPAフィルタフレーム合板が炭化したと思われる残渣が認められる。

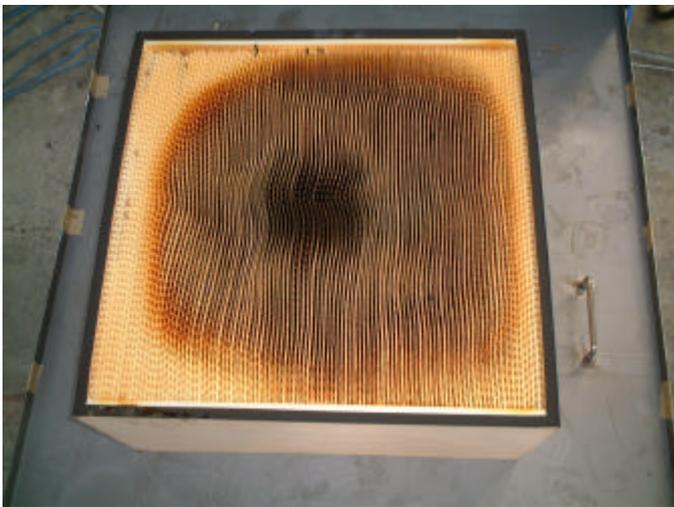
フィルタ燃焼試験後 HEPAフィルタ上面外観写真

4時間後にプレフィルタおよび高性能(HEPA)フィルタを試験装置から取り出して点検した結果、高性能(HEPA)フィルタ中心部から煙の発生と温度上昇(282)、フィルタ材の炭化を確認した。なお、この温度条件においてプレフィルタの燃焼は確認されなかった。

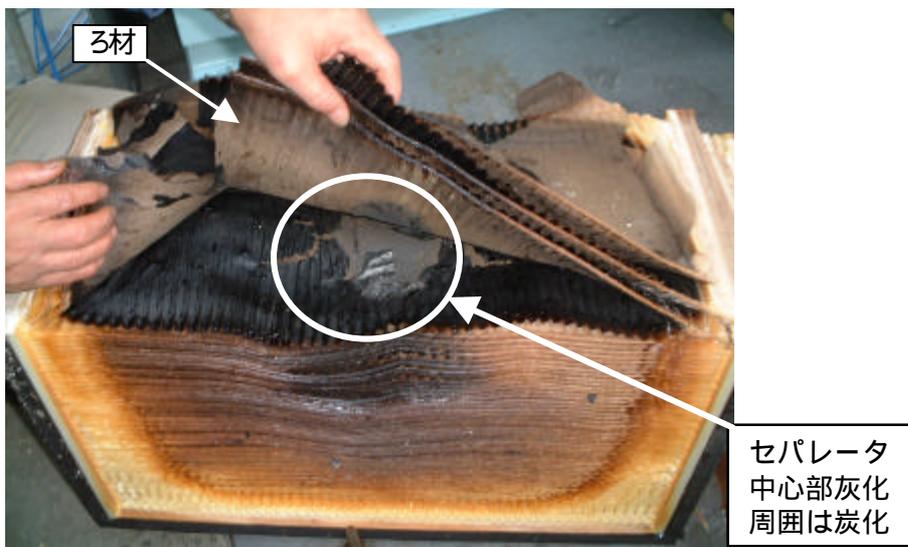
フィルタ燃焼試験後 HEPAフィルタ断面写真

吸着塔Aから後置フィルタに流入した乾燥した空気の温度は約270 と推定されたため、実機を模擬した試験装置により、フィルタの燃焼試験を行った結果、250 の乾燥した空気を通気した約2分後に、煙(熱分解ガス)の発生を確認した。(試験は安全性を考慮し、通気を4分で停止)
