平成15年12月30日  
原子力安全対策課  
(15-107)  
<14時資料配付>

敦賀発電所 1 号機の原子炉手動停止について  
(原子炉再循環ポンプメカニカルシールの機能低下の原因と対策)

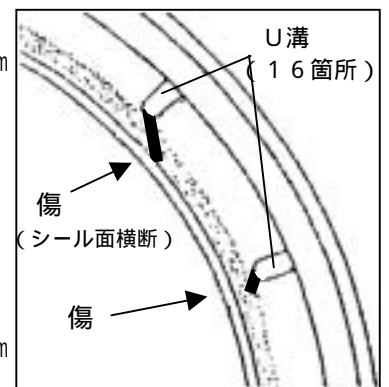
## シール面点検結果（概念図）

調査の結果、原子炉再循環ポンプ B 号機の軸封部（メカニカルシール）のうち、第 1 及び第 2 段の固定リングシール面に小さな傷が確認された。なお、第 2 段の固定リングシール面の傷（1 箇所）は、U 溝部からリング内周にかけて、シール面を横断していた。

このことから、シール面に生じた傷により、メカニカルシールの機能が低下したものと判明した。また、傷の原因については、微小な異物がシール面に混入したためと推定された。

### 傷の数

第2段固定リングシール部  
4箇所  
（内1箇所シール面を横断）  
第1段固定リングシール部  
9箇所  
（シール面を横断する傷無し）

対策として、B 号機の第 1 段および第 2 段メカニカルシールの固定および回転リングを予備品に取り替える。
