平成15年11月14日  
原子力安全対策課  
( 1 5 - 8 9 )  
< 17時記者発表 >

美浜発電所 2 号機の発電停止について  
( 加圧器スプレ配管ベントラインからの 1 次冷却水漏れの原因と対策 )

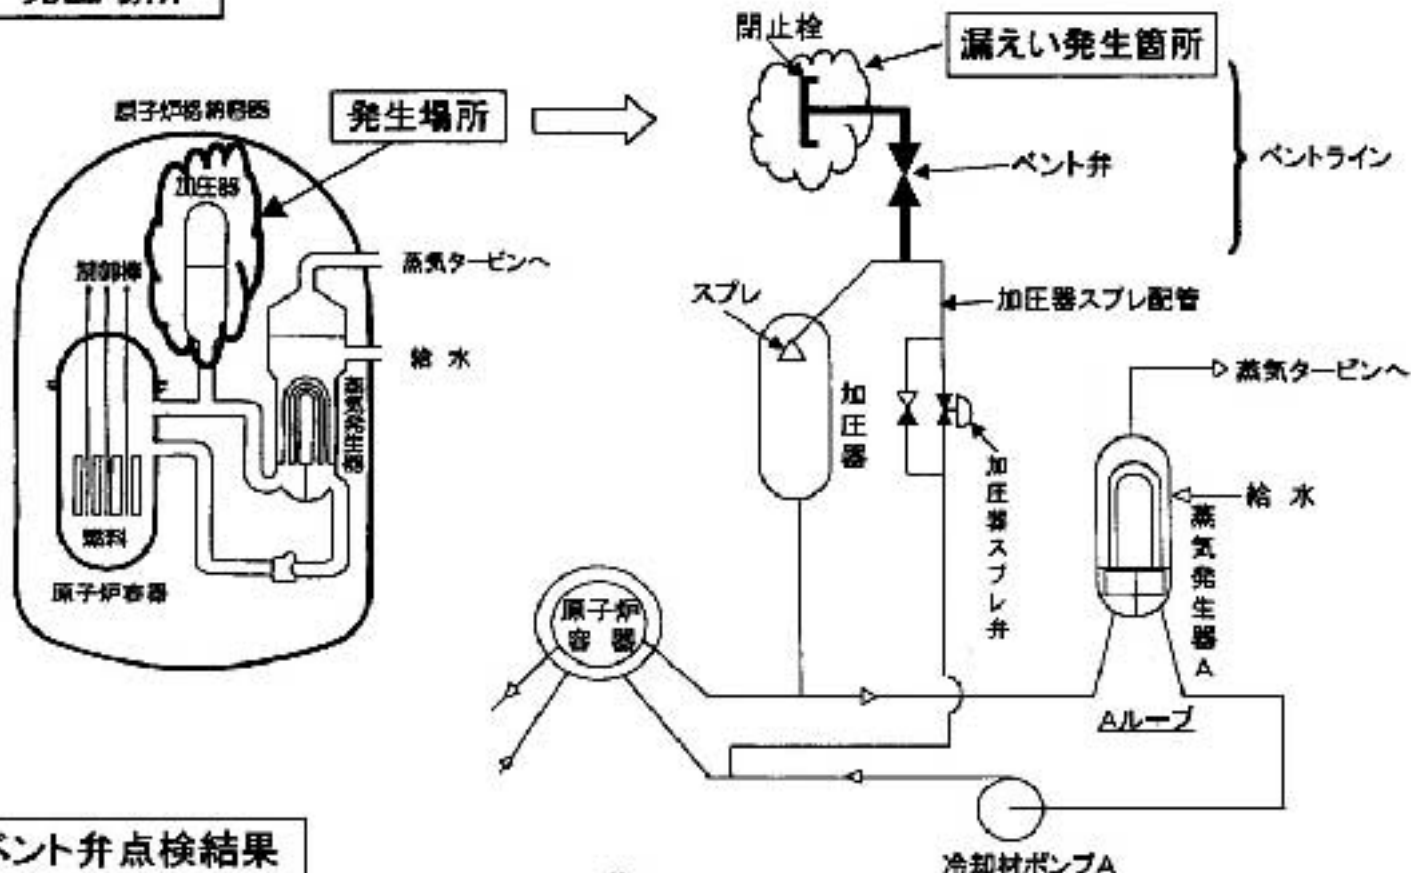
## 発生場所

美浜発電所 2 号機 ( 加圧水型軽水炉 ; 定格電気出力 5 0 . 0 万 kW ) は、平成 15 年 9 月 12 日より第 21 回定期検査を実施しているが、11 月 4 日 17 時 56 分に原子炉起動、翌 5 日 0 時 30 分に臨界とし、6 日 16 時 54 分より発電を再開 ( 調整運転開始 )、9 日 3 時 30 分より定格熱出力一定運転 ( 電気出力 100 . 8 % ) に移行していたところ、同日 7 時頃、格納容器内監視カメラによる点検において、加圧器スプレ配管<sup>\* 1</sup>) に取り付けられた空気抜き用ライン ( ベントライン ) の閉止栓に、わずかにほう酸の析出を発見した。

その後、監視強化をした結果、ほう酸の析出している箇所の下部から、わずかな漏えい ( 約 4 分に 1 滴の割合で水が滴下 ) を確認した。

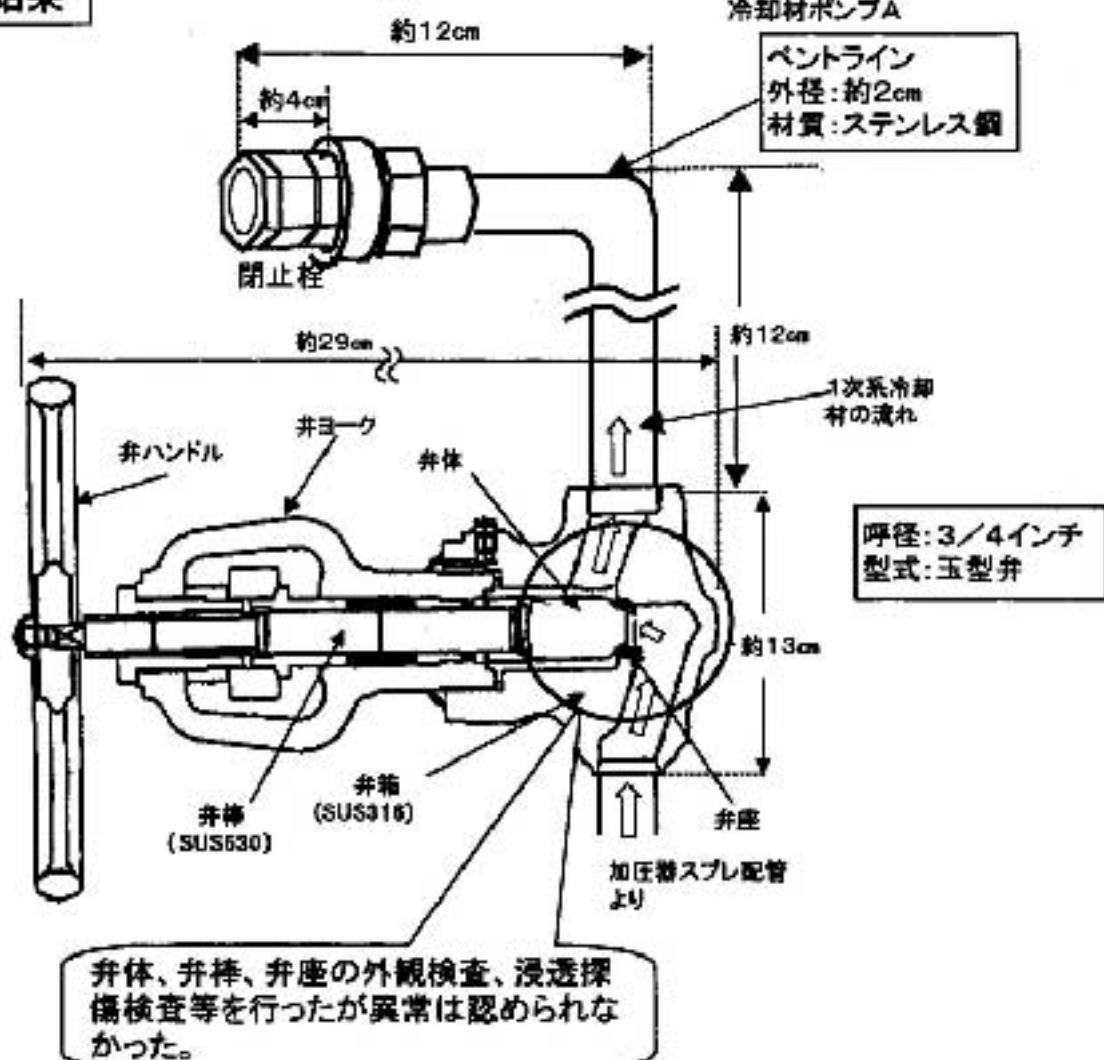
## ベント弁点検結果

ベント弁を分解し、各部品の寸法・形状、シート面 ( 弁体と弁座の接触面 ) の当たり・肌荒れ、弁棒・弁体の外観点検等を実施した結果、異

常は確認されなかった。

なお、今定期検査時の水張り作業の際に、当該弁を閉止し、1次冷却水の漏えいがないことを確認していることから、この時点においては、弁のシート漏れはなかったと推定されるが、当該弁の分解点検前に弁ハンドル部の増し締めを行ったところ、約25度回転したことから、わずかな締め付け不足が発生していたと推定された。

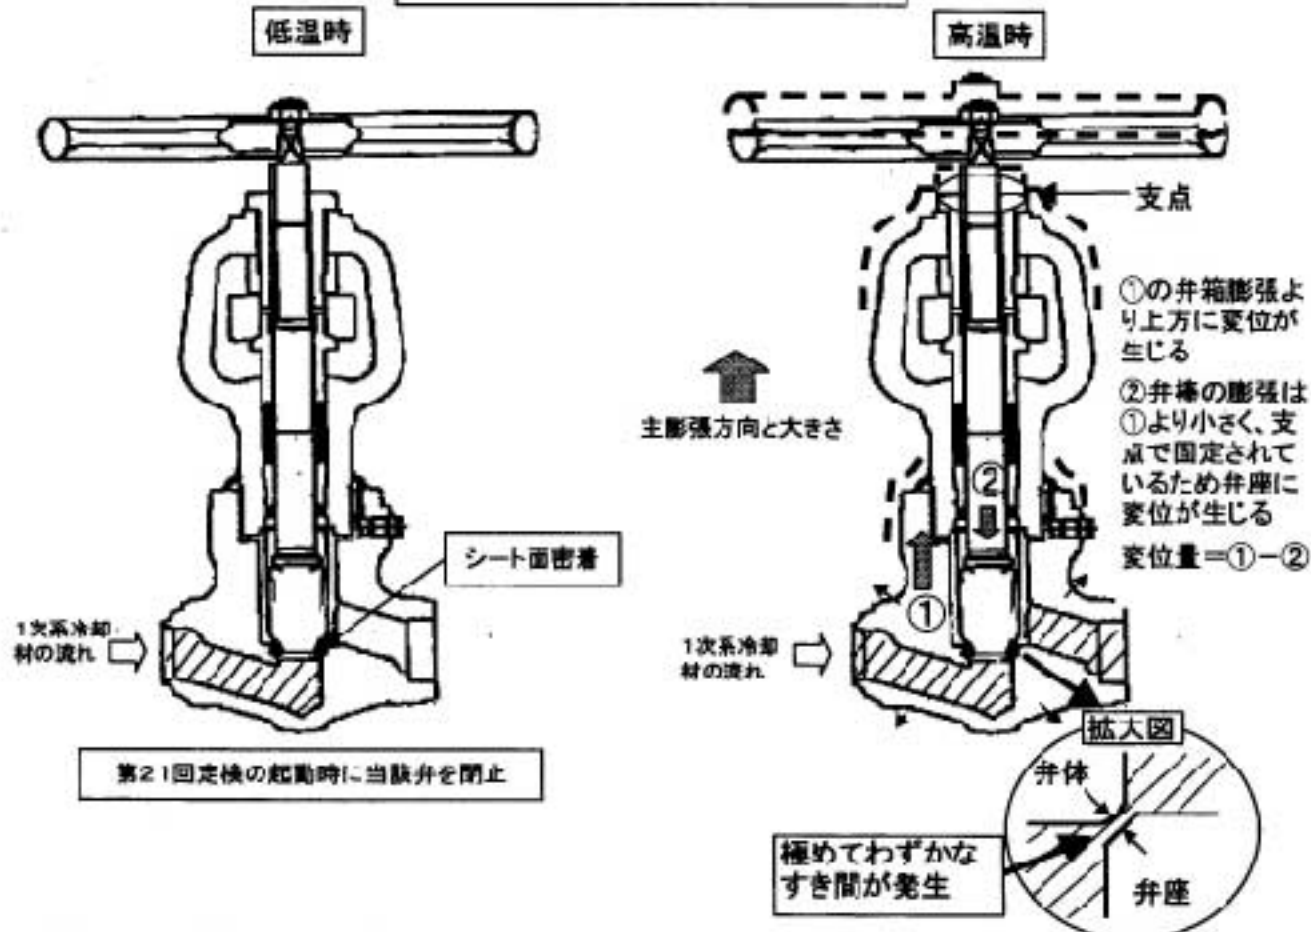
# ベント弁からの漏えいメカニズム

今定期検査での水張り作業後に当該弁を閉止した際、わずかに締め付け力が不足していたこと、また、熱膨張係数が異なる弁棒(SUS630)と弁箱(SUS316)が、原子炉起動に伴う系統内温度の上昇により、膨張し、それぞれの伸びに差が生じたことから、弁体と弁座との間に、わずかな隙間(シート漏れ)が発生したと推定された。

このベント弁のシート漏れにより、漏えいした1次冷却水が、Oリングの一部損傷によりシール(密封)機能が低下した閉止栓から外部に漏れたと推定された。

当該ベント弁を含む1次冷却系統に設置されているベント弁およびドレン弁については、系統内温度が低温状態時にのみ増し締めと漏えい確認を行っているが、今後、系統内温度が高温の状態においても増し締めと漏えい確認。また、その旨、作業要領書に記載。

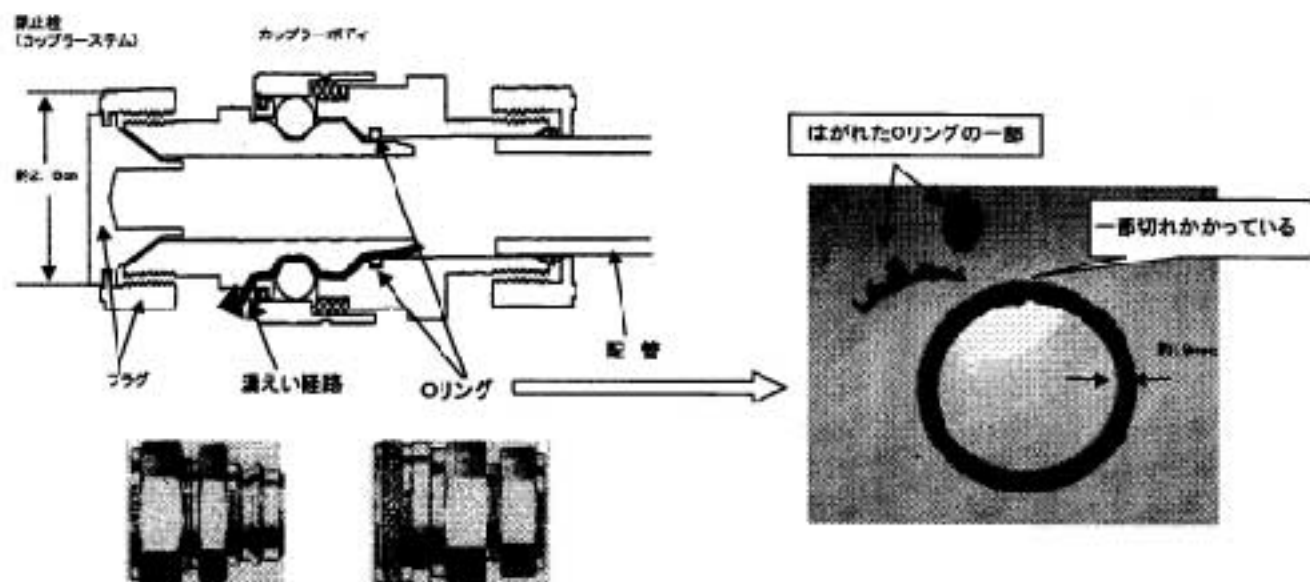
## 閉止栓の点検結果

取り外した閉止栓について、分解点検を行ったところ、閉止栓内側に取り付けられているOリングの一部が損傷していることを確認した。Oリングについては、定期検査ごとに交換しており、今定期検査において取り付けた際、一部が損傷したものと推定された。
