平成15年12月12日
原子力安全対策課
(15-100)
<14時記者発表>

大飯発電所1号機の原子炉停止について
(D-1次冷却材ポンプ 3シールの機能低下の原因と対策)

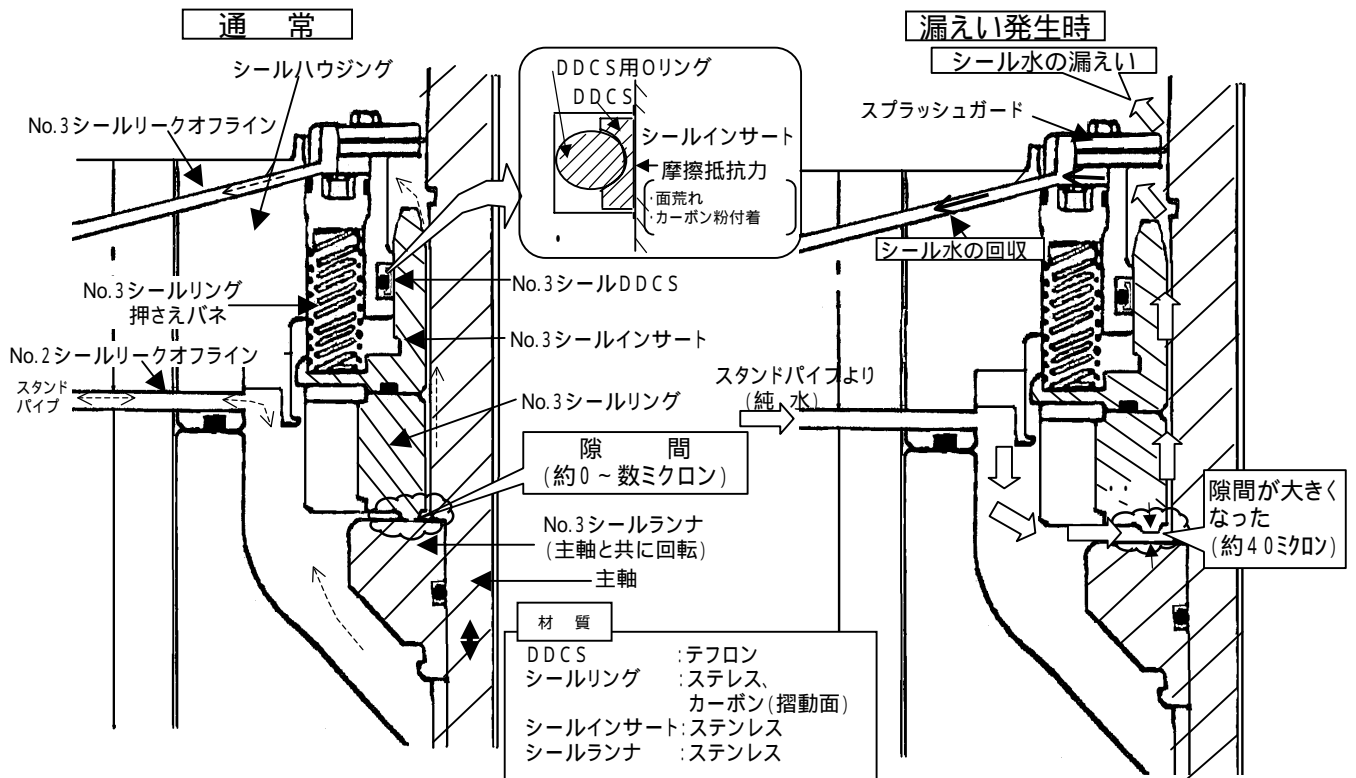
No.3シール周り構造図

シールインサートと一体のシールリングは、ばね力や自重等によるシーティング力により、シールランナに押さえ付けられ、シール(密封)しているが、シールインサート表面の面荒れと付着したカーボン粉により、D D C S とシールインサート間の摩擦による抵抗力がシーティング力よりも大きくなった。

このため、シールリングは動作できなくなり、当該ポンプ回転軸の振動に伴うシールランナの軸方向の動きに追従できず、シールランナとシールリングとの隙間(通常 0 ~ 数ミクロン)がわずかに大きくなり、 3 シールのシール(密封)機能が低下したと推定された。

- (1) 当該シール(RCP No. 2・3シール)を予備品に交換し復旧します。
- (2) シール機能の更なる信頼性向上(シーティング力の向上)のため、実機ですで実績のあるバネ力を強化したNo.3シールリング押さえバネに取り替えます。なお、今回他の3台のRCPについてもバネの取り替えを実施します。
- (3) オイルリザーバタンクの油面計を新品に取り替えるとともに、定期検査毎に沈殿槽および油面計を設置している検出槽の清掃を行います。

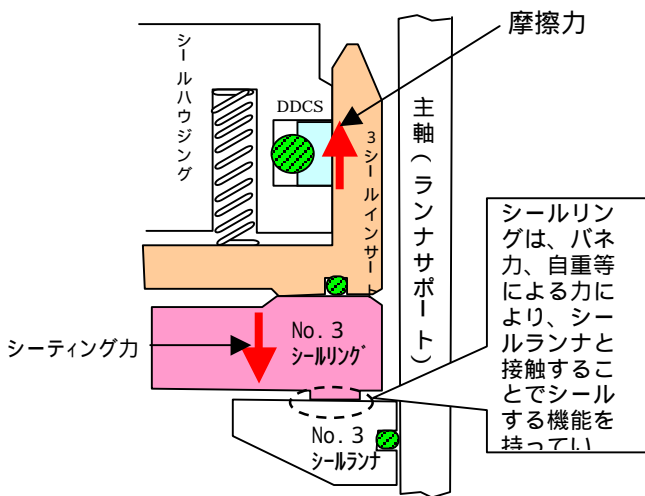
No.3シール部のシーティングカイメージ

・面荒れ、カーボン粉付着により、DDCSとシールインサート間の摩擦による抵抗力が大きくなった。

・シールリングの動作ができなくなった。

・シールリングがシールランナの動きに追従不可。

隙間が大きくなった。

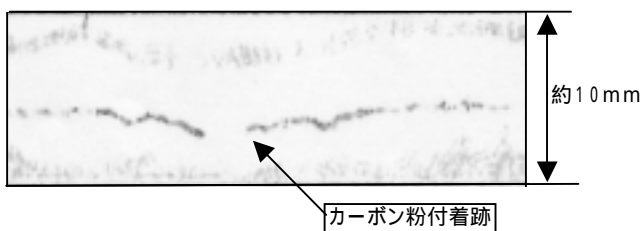
DDCS摺動面カーボン粉付着状況

- ・ 3シール部のシールリングとシールインサートは、本来、シールランナの軸方向の動きに追従し、動作しなければならないところ、動作しないことを確認した。
- ・ DDCS^{*3}が接触するシールインサート表面に、わずかな面荒れを確認するとともに、DDCSとシールインサートとの摺動面にカーボン粉(黒色粉末状)が付着していることを確認した。なお、カーボン粉は、カーボン製のシールリングがシールランナと摺動することによって発生したものであると推定された。

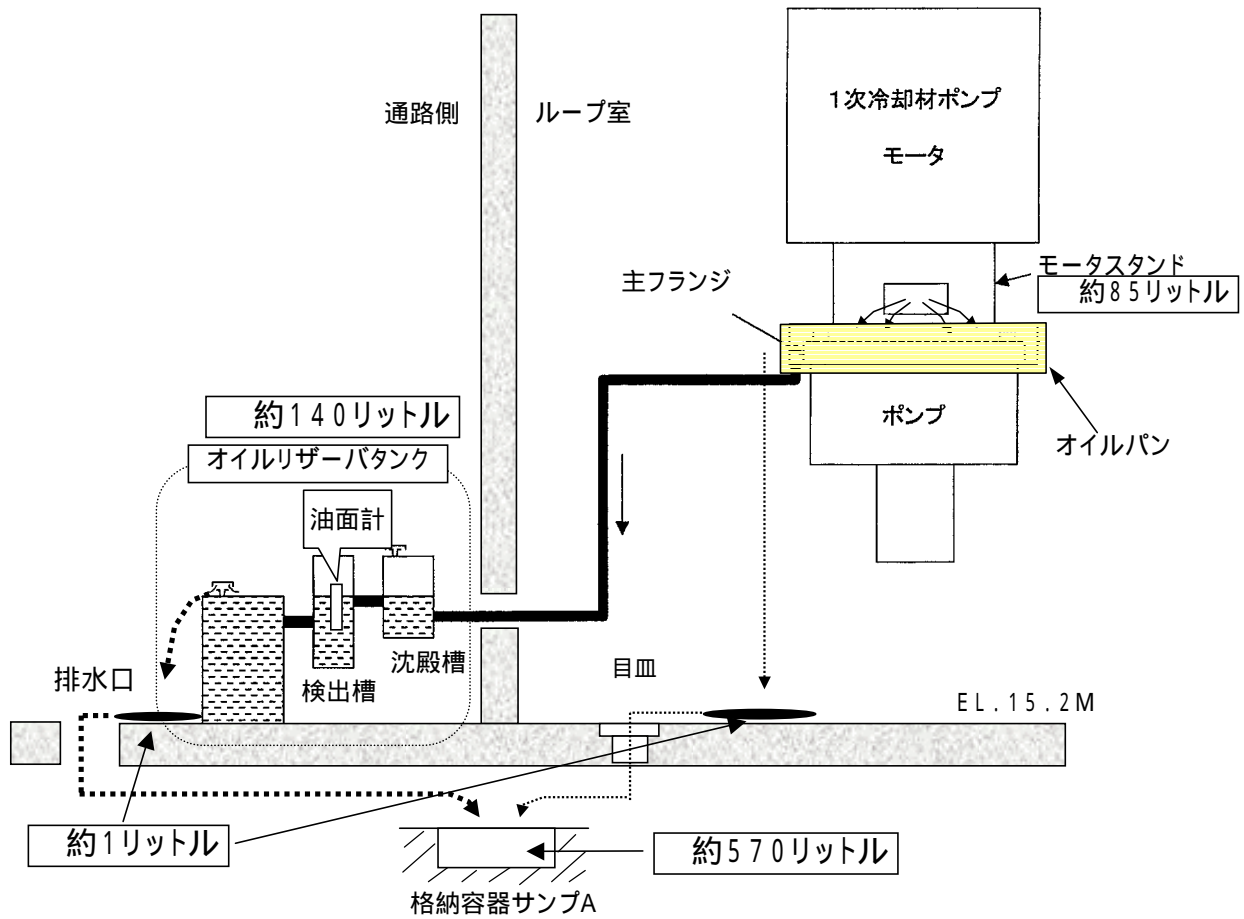
D - R C P No.3シールからの系外への漏えい量

- ・当該ポンプ 3 シールスプラッシュガード付近にシール水の漏えい跡を確認するとともに、当該ポンプのモータスタンド内やオイルパン(油受け)から配管で接続されているオイルリザーバタンク内に、シール水が貯まっていることを確認した。このことから、スプラッシュガードから漏えいしたシール水は、モータスタンド内やオイルリザーバタンク内に貯まり、溢れたシール水が格納容器サンプ A に流入したと推定された。
- ・スタンドパイプ内の液位が低いことを示す警報が発報した際は、オイルリザーバタンクの油面計を確認していたが、油面計に水あかが付着していたため、漏えいしたシール水の流入を確認できなかった。

シール機能が低下した 3 シールを通過したシール水^{*5}の量が、 3 シールリークオフラインからの回収能力を上回ったため、シール水が、スプラッシュガード^{*4}から格納容器内に漏えいしたと推定された。

格納容器サンプA	約570リットル
モータスタンド内たまり	約85リットル
オイルリザーバタンク内たまり	約140リットル
RCP下部の水たまり及び オイルリザーバタンク周辺の床上水たまり	約1リットル
合計	約800リットル
