平成16年4月9日
原子力安全対策課
(1 6 - 4)
< 14時記者発表 >

高浜発電所1号機の第22回定期検査開始について

高浜発電所1号機（加圧水型軽水炉；定格電気出力82.6万kW）は、平成16年4月11日から約2カ月の予定で第22回定期検査を実施する。

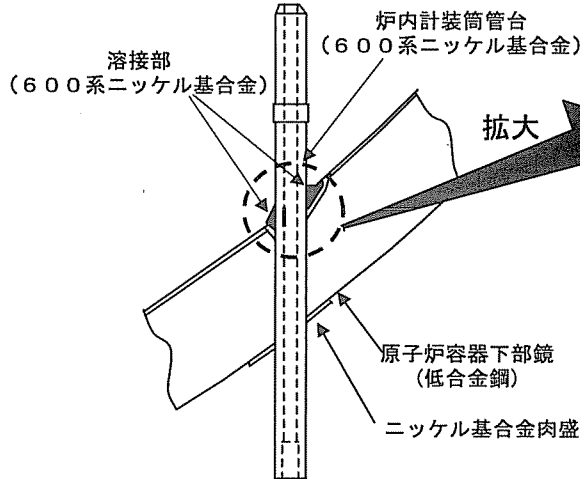
No. 48 炉内計装筒管台の概要図

前回の第21回定期検査では、ウォータジェットピーニング（以下、WJPという。）の施工前確認として実施した渦流探傷（以下、ECTという。）において、炉内計装筒管台1本（NO. 48管台）で微小な信号指示が認められたことから、再度ECTを実施し、信号指示の変化の確認を行う。なお、確認後は、今後の経年監視を勘案し、念のため、管台内表面の加工手入れ後、再度当該管台に対し、1次系水質環境下における応力腐食割れに対する予防保全対策として、管台内表面へのWJPを施工し、表面残留応力を低減させる。

21回定期検査において微小信号が確認された管台

微小な信号指示
長さ：約32mm
深さ：1mm以下

- (1) 炉内計装筒管台予防保全対策工事(管台内表面加工手入れ) (図 - 1 参照)
前回定期検査(第21回)における渦流探傷検査(ECT)で微小な信号指示が認められた炉内計装筒管台1本(48)について、念のため管台内表面の加工手入れ(切削)を行うとともに、手入れ前後にECTを実施し、信号指示の変化(指示の有無)を確認する。
また、1次系水質環境下における応力腐食割れに対する予防保全対策として、前回に引き続き炉内計装筒管台の内表面にウォータージェットピーニング^{*1}を施工する。
- (2) 燃料取替用水タンク取替工事 (図 - 2 参照)
屋外に設置されている燃料取替用水タンク(ステンレス製)は、建設当初に外面塗装を施していなかったため、海塩粒子の付着による塩素型応力腐食割れの発生が考えられることから、外面塗装を施したタンクに取り替える。
- (3) 主変圧器取替工事 (図 - 3 参照)
主変圧器のコイル絶縁性能が経年劣化の傾向にあるため、予防保全対策として主変圧器を取り替える。
- (4) 2次系熱交換器他取替工事 (図 - 4 参照)
2次系給水系統の水質向上対策として、低圧給水加熱器等の伝熱管について、銅合金から耐食性に優れたステンレス製に取り替える。これにより、蒸気発生器への不純物の持ち込み低減が図られる。
- (5) 1次系電動弁取替工事
化学体積制御系統と余熱除去系統の主要弁計3台について、保守性向上の観点より海外製弁から部品調達が容易な国産弁に取り替える。
- (6) 廃樹脂貯蔵室プロセスモニタ検出器取替工事
廃樹脂貯蔵室プロセスモニタ検出器^{*2}(GM管^{*3}検出器)1台を、部品調達が容易で現検出器と同等の性能を有するプラスチックシンチレーション検出器^{*4}に取り替える。

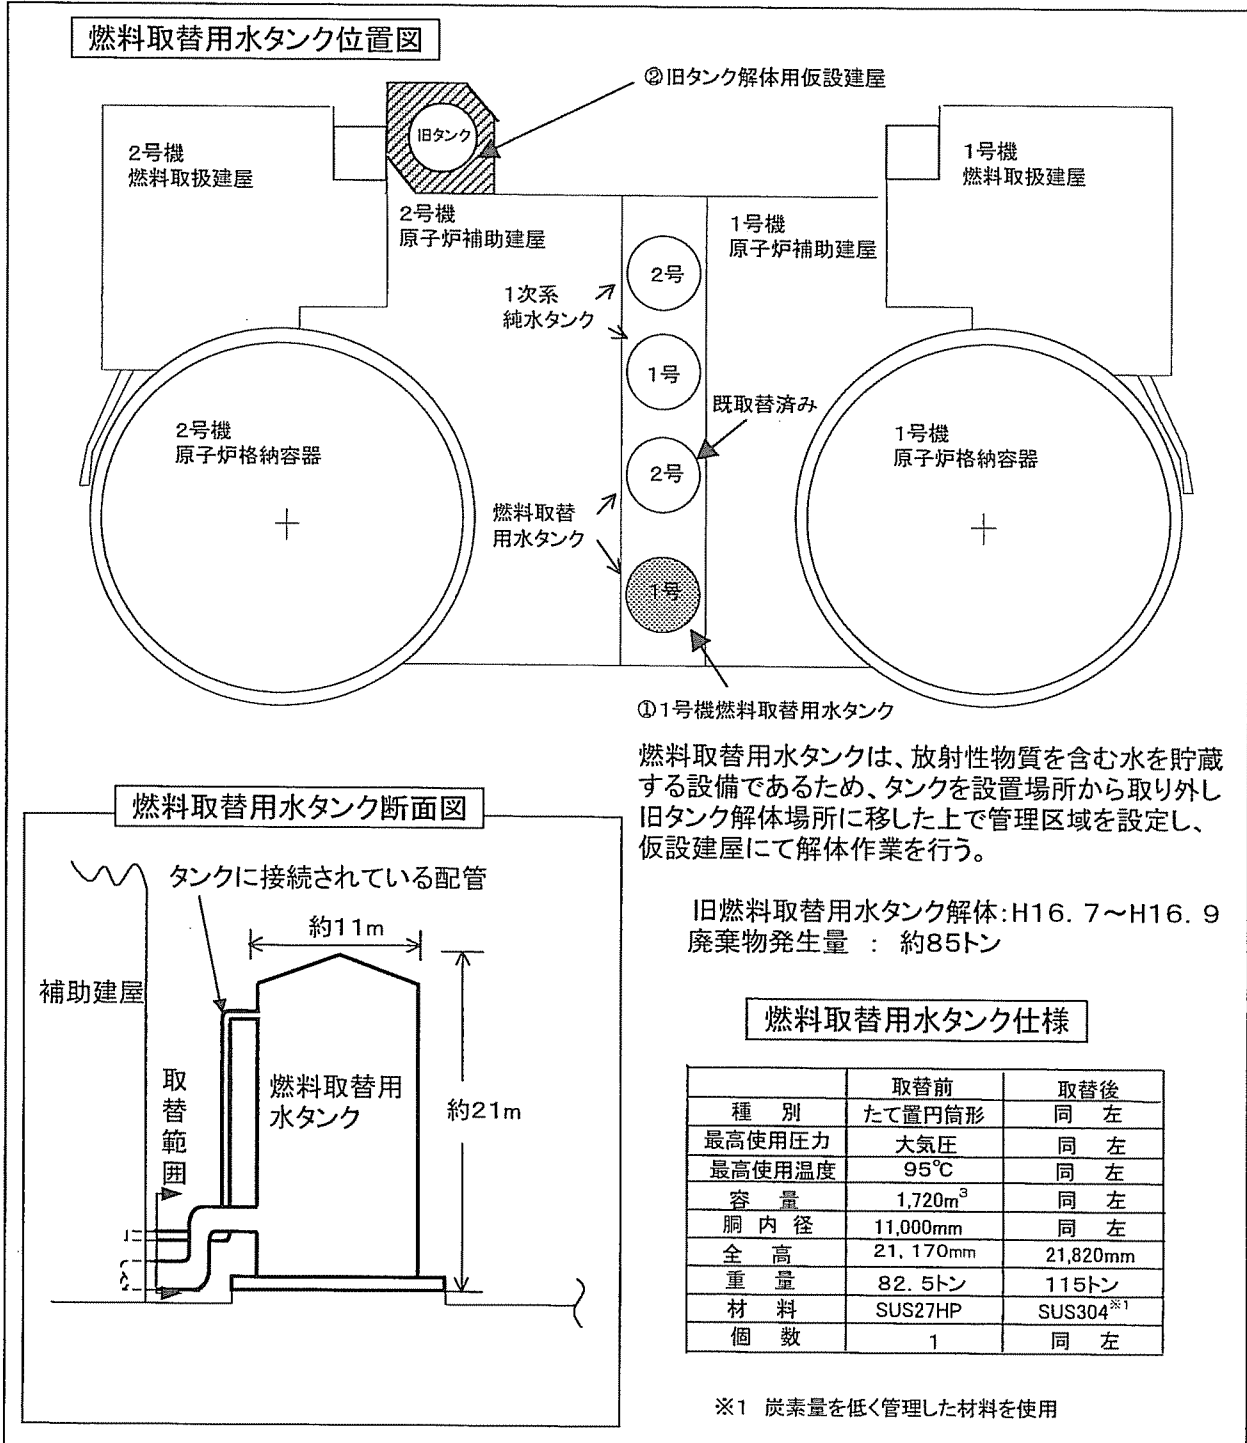
図-2 燃料取替用水タンク取替工事概要図

- ① 燃料取替用水タンクは、海塩粒子による塩素型応力腐食割れに対する長期保全の観点から取り替えを行う。取替工事に際しては、海塩粒子の影響を受けないよう、工場にて製作し、外面塗装を施したタンクに取り替える。
- ② 旧燃料取替用水タンクの撤去に伴い、旧燃料取替用水タンク解体用の仮設建屋にて解体する。

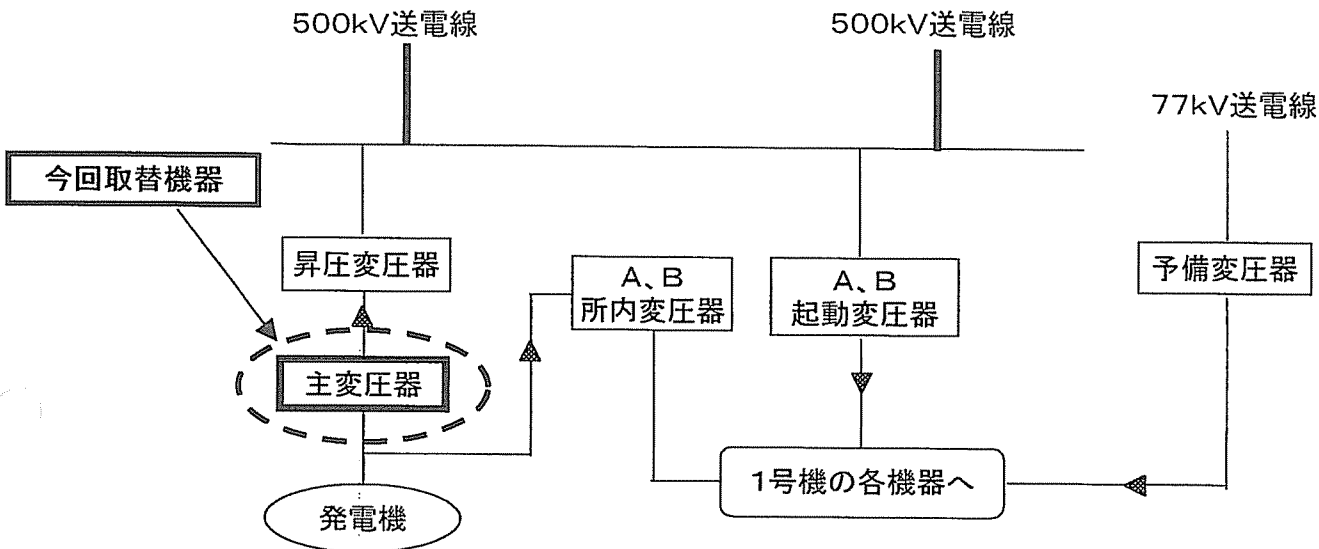
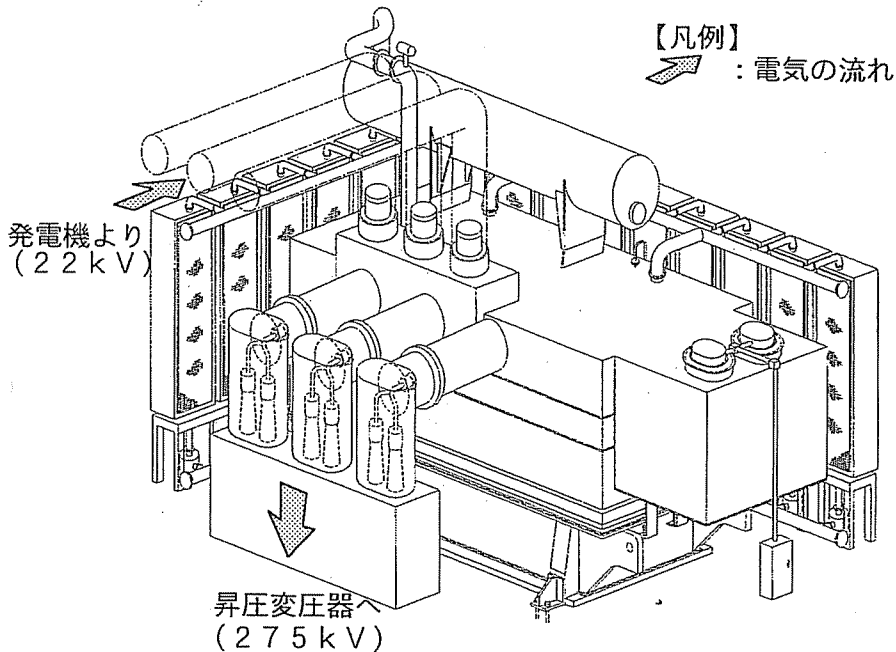
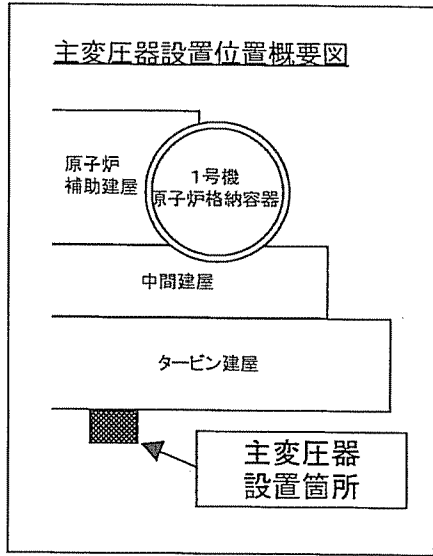
図-3 主変圧器取替工事概要図

主変圧器[※]のコイル絶縁性能が経年劣化の傾向にあるため、予防保全対策として主変圧器を取り替える。
[※]主変圧器とは、電気を効率的に送電するために、発電機で発生した22kVの電圧を、275kVに昇圧し送電する機器である。

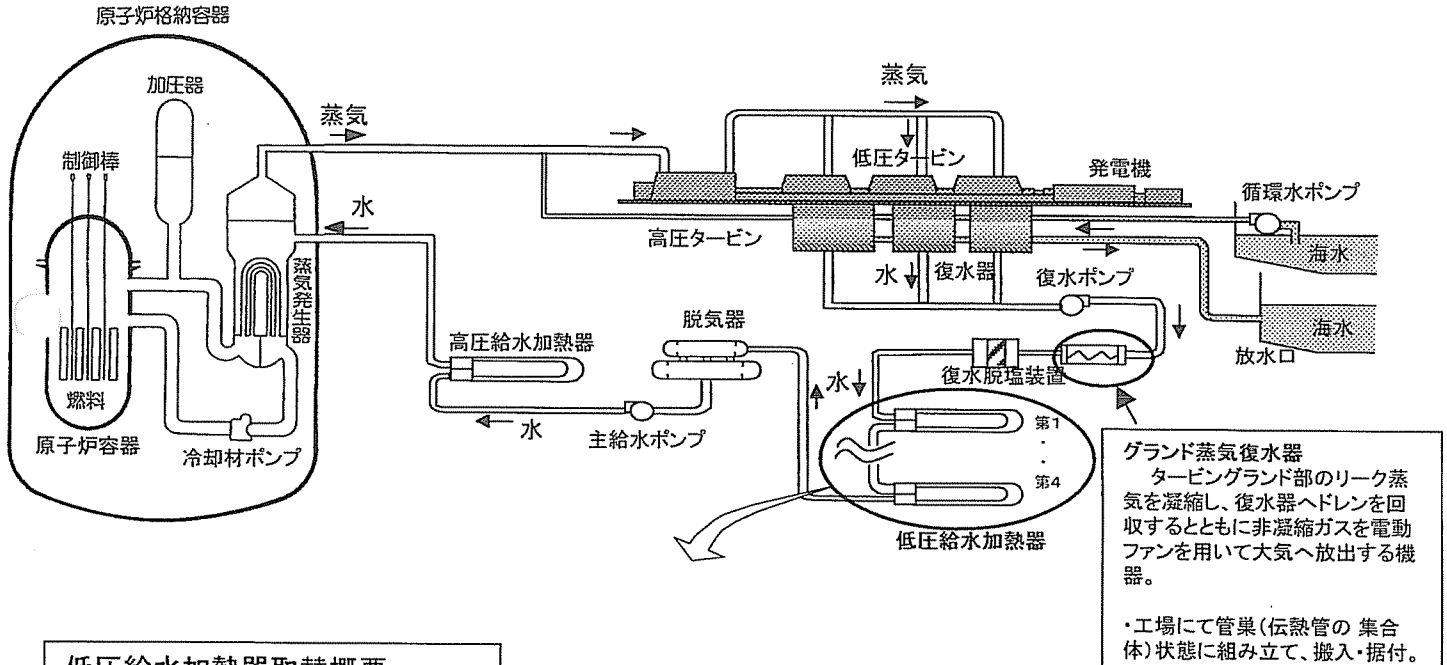
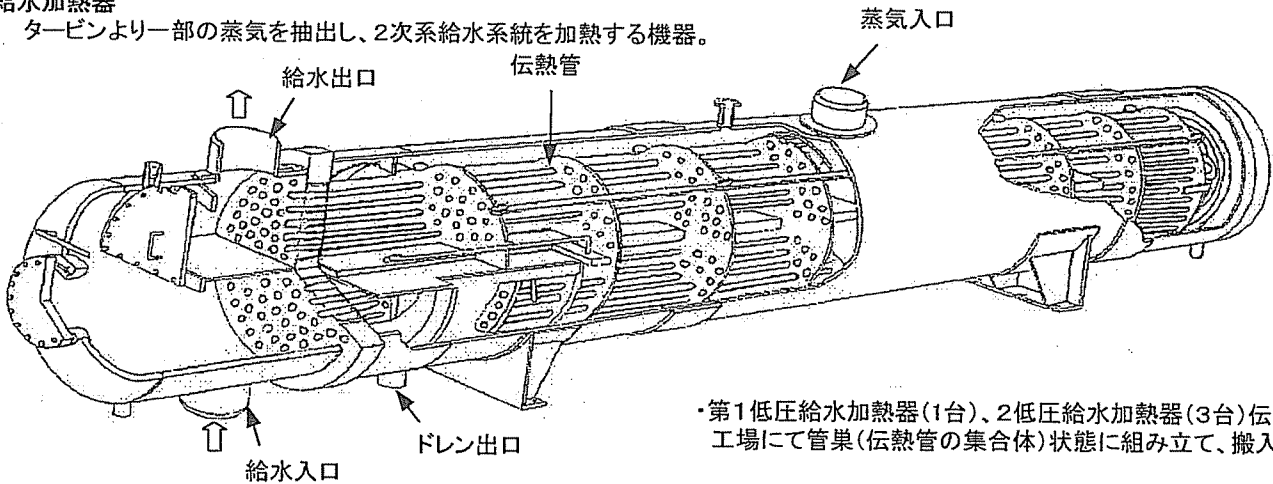
図-4 2次系熱交換器他取替工事概要図

2次系給水系統の水質向上対策として、低圧給水加熱器等の伝熱管を、銅合金から耐食性に優れたステンレス製に取り替える。

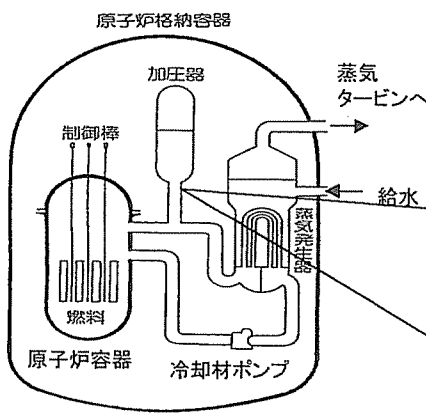
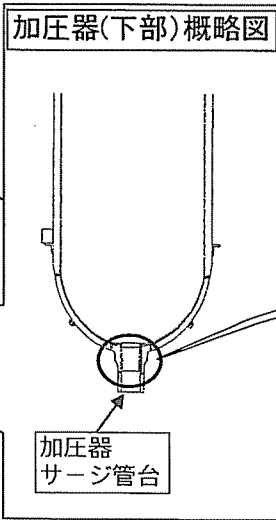
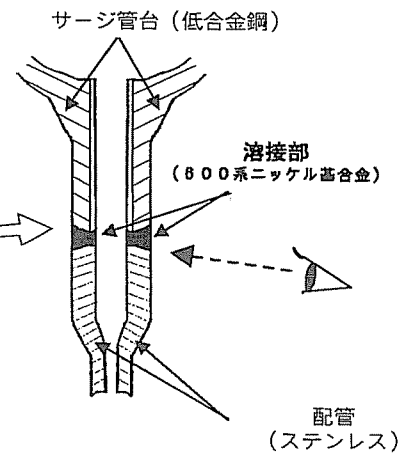
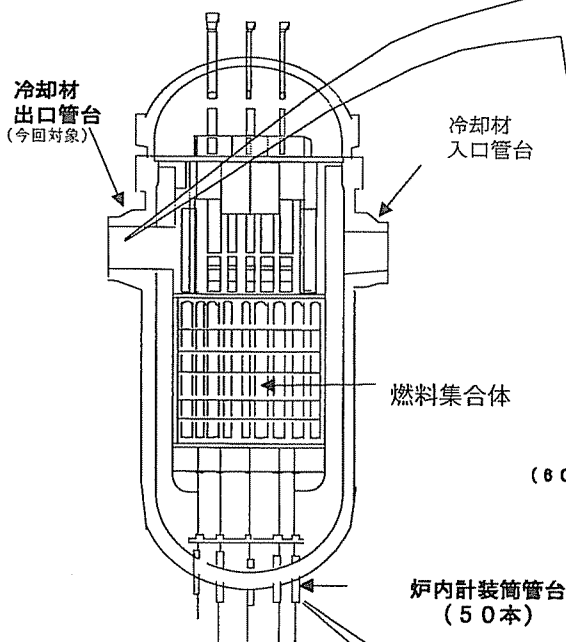
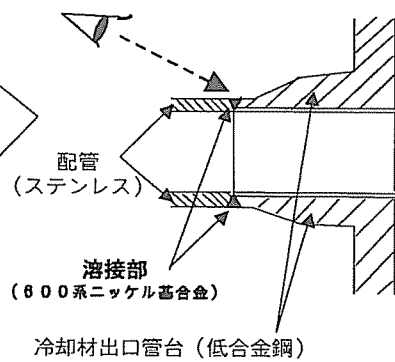
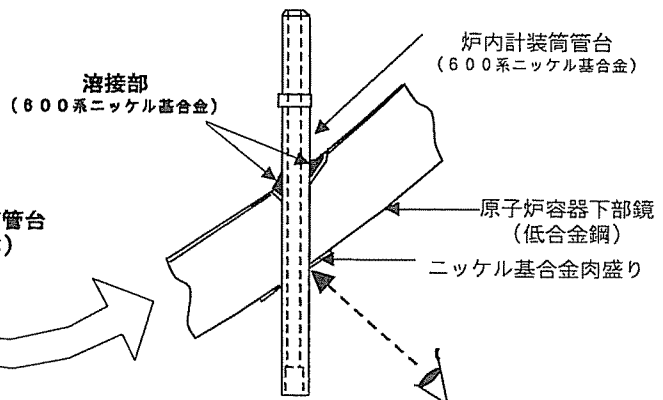
図-5 原子炉容器管台溶接部等の応力腐食割れに係る点検概要図

国内外 P W R プラントにおいて、600系ニッケル基合金を用いた 1 次冷却材系統の溶接部で応力腐食割れが発生した事象に鑑み、600系ニッケル基合金が使用されている原子炉容器冷却材出口管台および加圧器サージ管台等の溶接部について、外観目視点検を行い漏えいの有無を確認する。なお、加圧器サージ管台の溶接部については、超音波探傷検査を実施する。

国内外PWRプラントにおいて、600系ニッケル基合金を用いた1次冷却材系統の溶接部で応力腐食割れが発生した事例に鑑み、溶接箇所ニ600系ニッケル基合金が使用されている原子炉容器冷却材出口管台、原子炉容器底部の炉内計装管管台および加圧器サージ管台について、外観目視点検や超音波探傷検査を実施し、異常のないことを確認する。

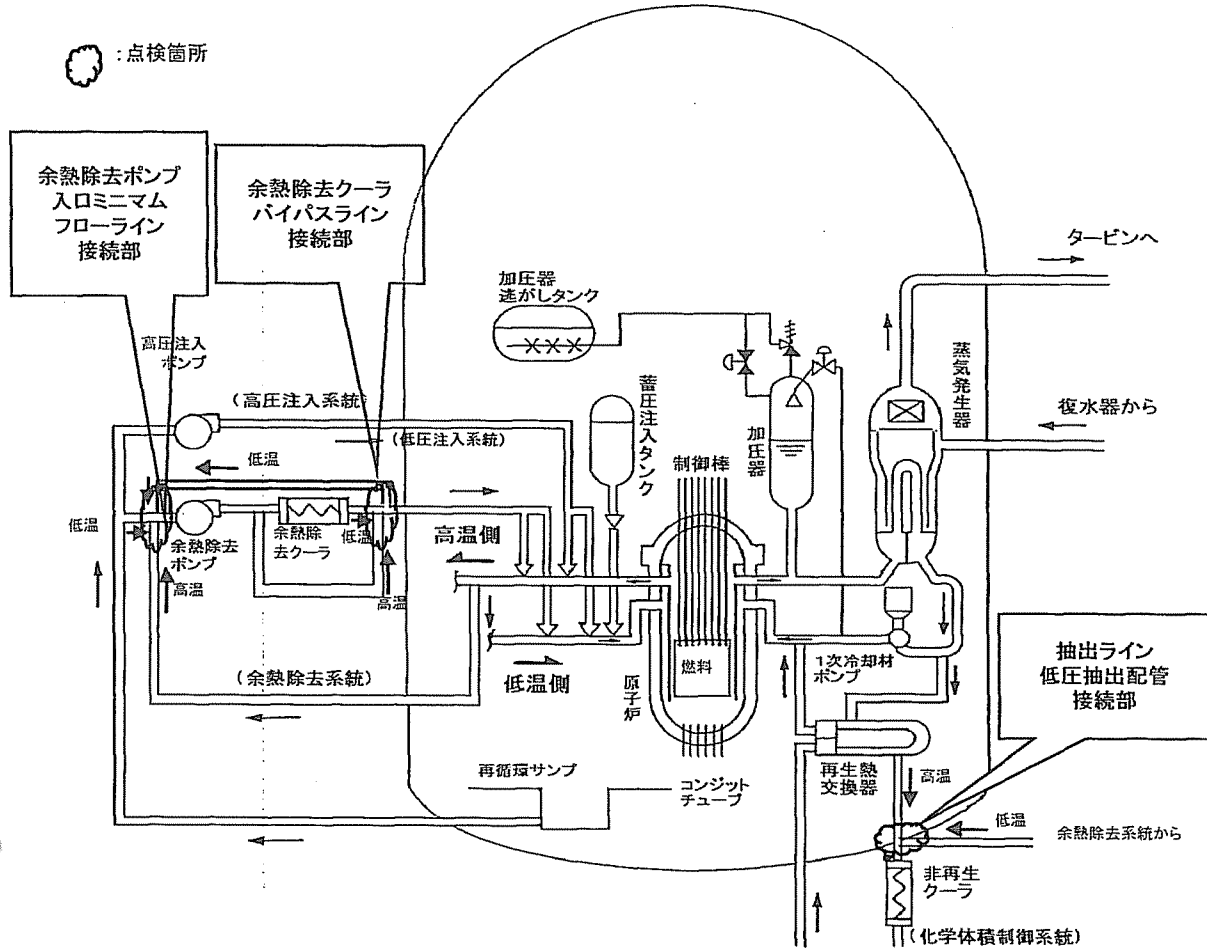
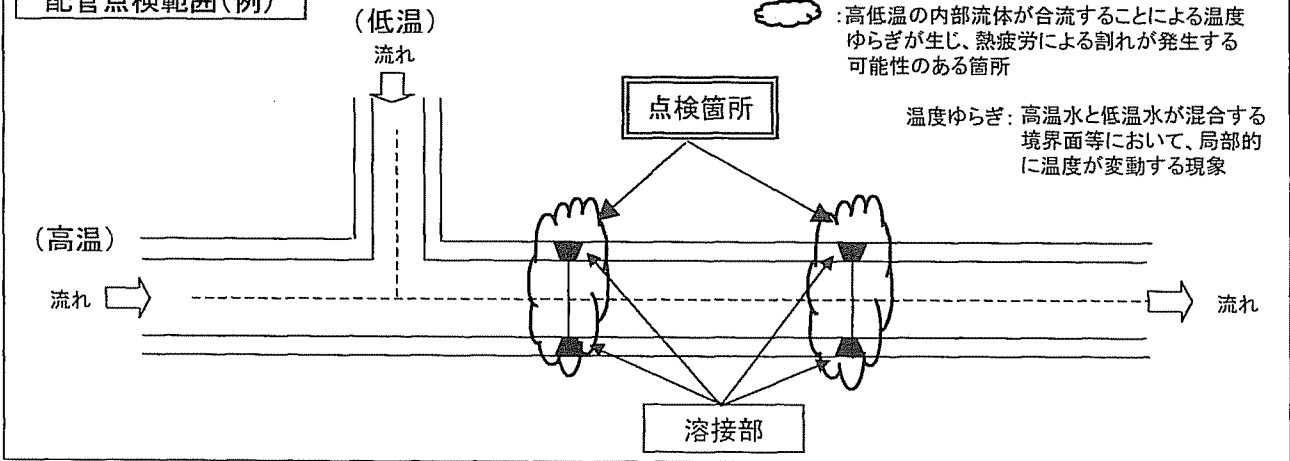
図-6 高サイクル熱疲労割れに係る点検概要図

国内 P W R プラントにおいて、再生熱交換器の胴側出口配管部で、高温水と低温水の混合により発生する温度ゆらぎを主要因とする高サイクル熱疲労割れが発生した事例に鑑み、同様の熱疲労割れが発生する可能性のある余熱除去ポンプ入口ミニマムフローライン接続部などについて、超音波探傷検査を実施する。

国内PWRプラントにおいて、再生熱交換器の胴側出口配管部で、高温水と低温水の混合により発生する温度ゆらぎを主な要因とする高サイクル熱疲労割れが発生した事例に鑑み、同様の熱疲労割れが発生する可能性のある余熱除去ポンプ入口ミニマムフローライン接続部などについて、超音波探傷検査等を実施し健全性を確認する。
