平成16年5月6日
原子力安全対策課
(1 6 - 1 3)
< 15時記者発表 >

大飯発電所3号機の定期検査状況について
(原子炉容器上部ふた制御棒駆動装置取付管台からの漏えい)

原子炉容器上部ふた制御棒駆動装置取付管台の点検状況

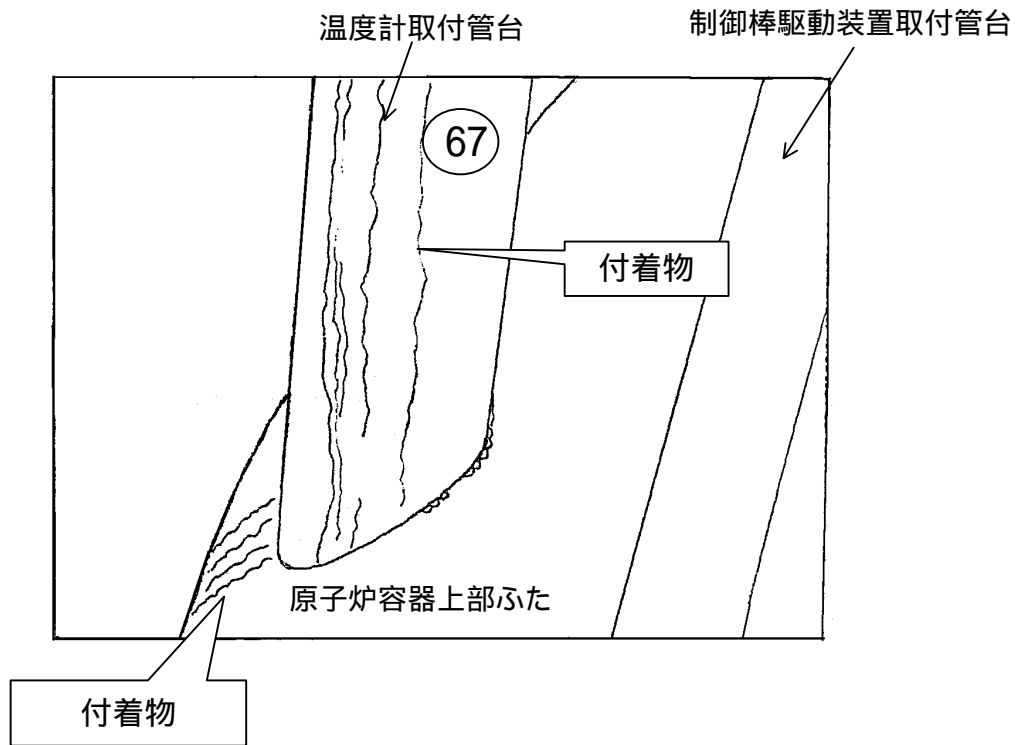
原子炉容器上部ふたの付着物状況図(No.67管台) (B)

また、他の管台(69箇所)についても点検を行ったところ、新たに原子炉容器温度計測用素子ハウジング管台(67)の側面や付け根付近に付着物を確認した。

今後、 47管台について詳細調査を実施するとともに、 67管台の付着物が漏えいによるものかどうか調査する。
