大飯発電所3号機の定期検査状況について  
( 燃料集合体漏えい検査結果について )

大飯発電所3号機(加圧水型軽水炉;定格電気出力118万kW)は、定格熱出力一定運転中の平成16年2月25日、定期的を実施している1次冷却材中の放射能濃度測定の結果、よう素(I-131)の濃度が、通常値(0.6Bq/cm<sup>3</sup>程度)を僅かに上回る値(0.98Bq/cm<sup>3</sup>)であることが確認されたため、3月2日、燃料集合体に漏えいが発生した疑いがあるものと判断した。その後監視を強化して運転を継続し、4月20日から第10回定期検査を開始した。 [平成16年3月3日、4月15日発表済]

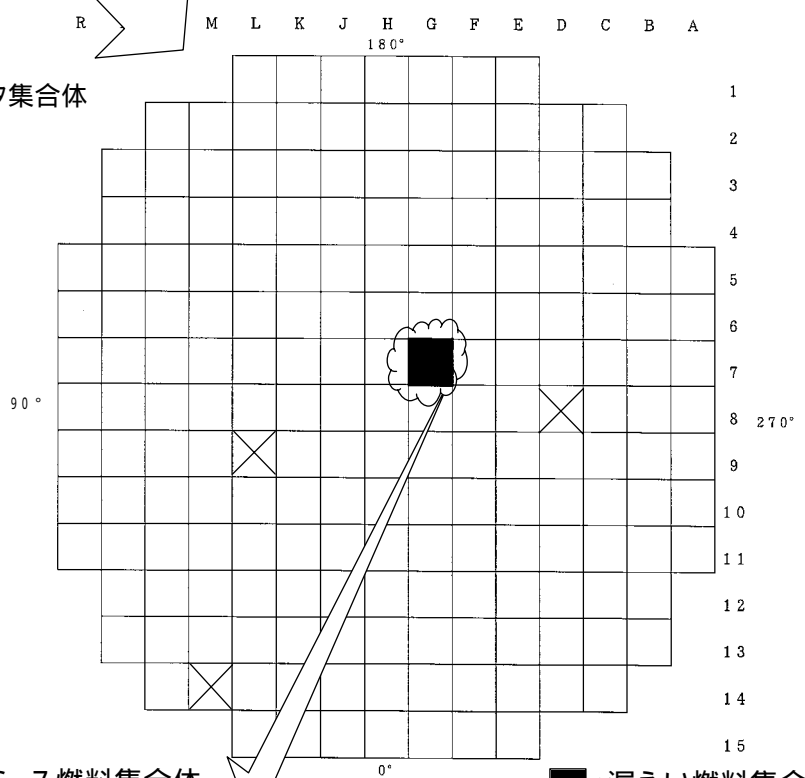
燃料集合体炉心配置図(上から見た図)

- ・燃料集合体外観検査において、漏えい燃料集合体以外の3体の燃料集合体下部ノズル部に異物が確認されたことから、異物を回収し調査を行う。

■ : 漏えい燃料集合体  
 ⊗ : 異物が認められた燃料集合体

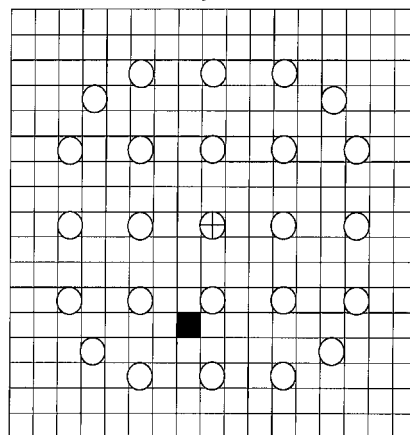
G-7 燃料集合体

- ・燃料集合体全数(193体)に対し、 SHIPPING検査<sup>\*1</sup>を実施したところ、1体の燃料集合体に漏えいが確認された。
- ・漏えいが確認された燃料集合体について、水中カメラによる外観検査を実施したところ、特に異常は認められなかったが、超音波による漏えい燃料棒の特定<sup>\*2</sup>を行った結果、漏えい燃料棒1本が確認された。
- ・この燃料棒について、ファイバースコープを用いて詳細な観察を行った結果、漏えいの原因となるような有意な傷等は認められなかったが、被覆管表面3箇所で局所的に、ごく僅かな膨れが確認された。この膨れは、漏えい発生後に燃料棒内部に浸入した水により、被覆管内面に局所水素化<sup>\*3</sup>が生じたものと考えられる。
- ・これらのことから、今回の漏えいは、当該燃料棒に偶発的に発生した微小孔(ピンホール)によるものと推定された。
- ・今後、当該燃料集合体は再使用しない。

□ : 燃料棒  
 ○ : 制御棒案内シムプル  
 ⊕ : 炉内計装用案内シムプル  
 ■ : 漏えい燃料棒
