平成16年6月2日
原子力安全対策課
(16-21)
<11時資料配付>

大飯発電所1号機の第19回定期検査開始について

大飯発電所1号機（加圧水型軽水炉；定格電気出力117.5万kW）は、平成16年6月4日から約2カ月の予定で第19回定期検査を実施する。

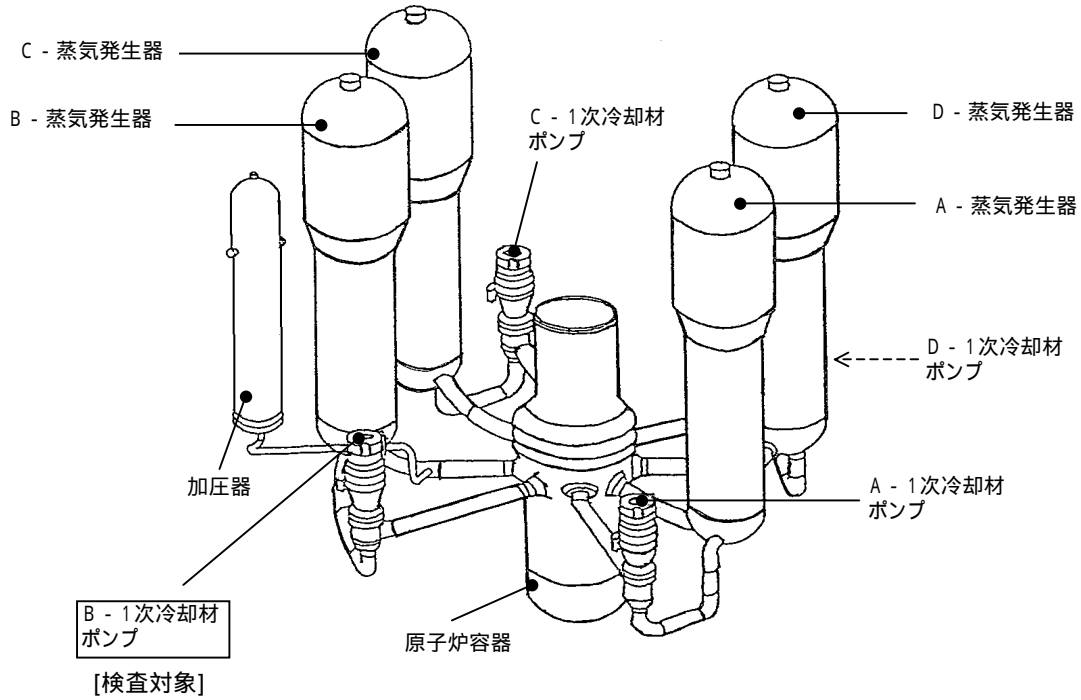
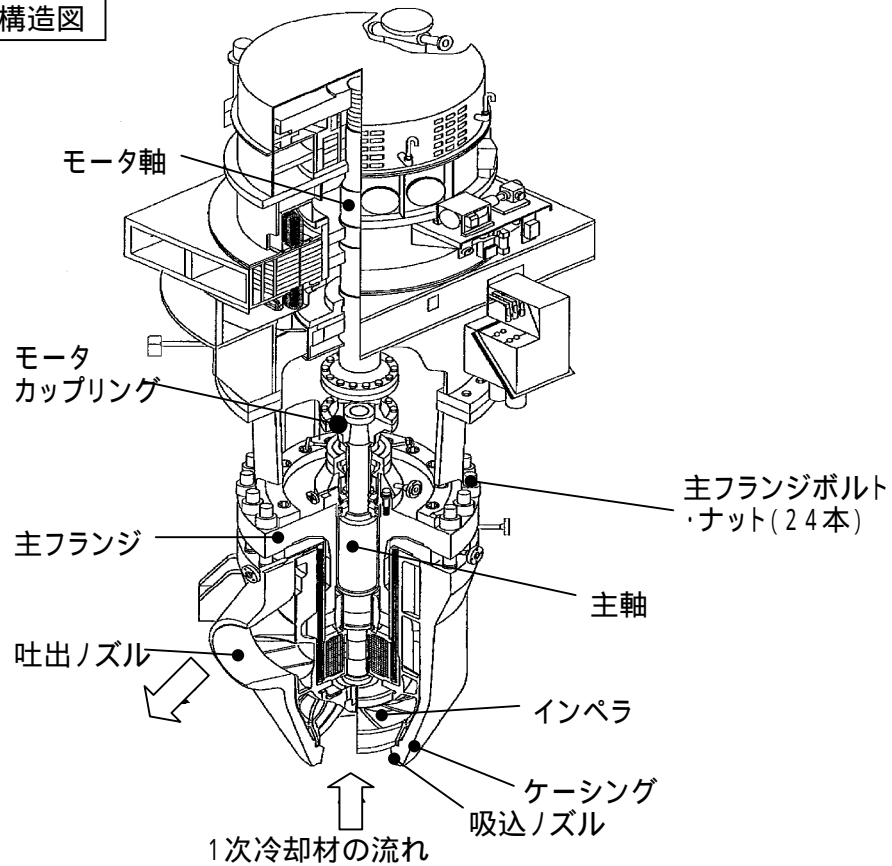
図 - 1 1次冷却材ポンプ供用期間中検査概要図

1次冷却材ポンプの供用期間中検査として、4台あるポンプのうち、Bポンプについて、主フランジボルト、締め付け部等耐圧部の健全性を確認するとともに、分解検査としてインペラ等の内部部品について点検する。

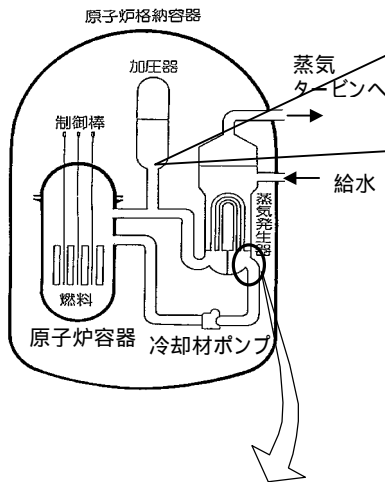
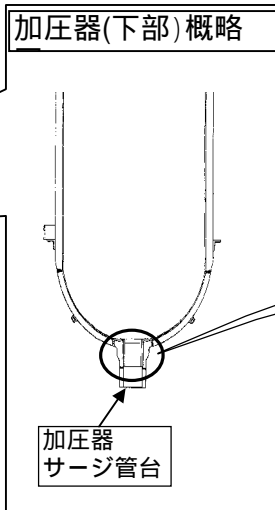
図 - 2 原子炉容器管台溶接部等の応力腐食割れに係る点検概要図

国内外PWRプラントにおいて、600系ニッケル基合金を用いた1次冷却材系統の溶接部で応力腐食割れが発生した事象に鑑み、溶接箇所には600系ニッケル基合金が使用されている原子炉容器冷却材入口管台および原子炉容器底部の炉内計装筒管台等について、外観目視点検を行い、漏えいの有無を確認する。また、C - 蒸気発生器冷却材出入口管台については、超音波探傷検査を実施する。

国内外PWRプラントにおいて、600系ニッケル基合金を用いた1次冷却材システムの溶接部で応力腐食割れが発生した事例に鑑み、溶接箇所には600系ニッケル基合金が使用されている原子炉容器冷却材入口管台、原子炉容器底部の炉内計装管管台、AおよびB - 蒸気発生器冷却材出口管台、加圧器サージ管台について、外観目視点検を実施するとともにC - 蒸気発生器冷却材出入口管台については、超音波探傷検査を実施します。

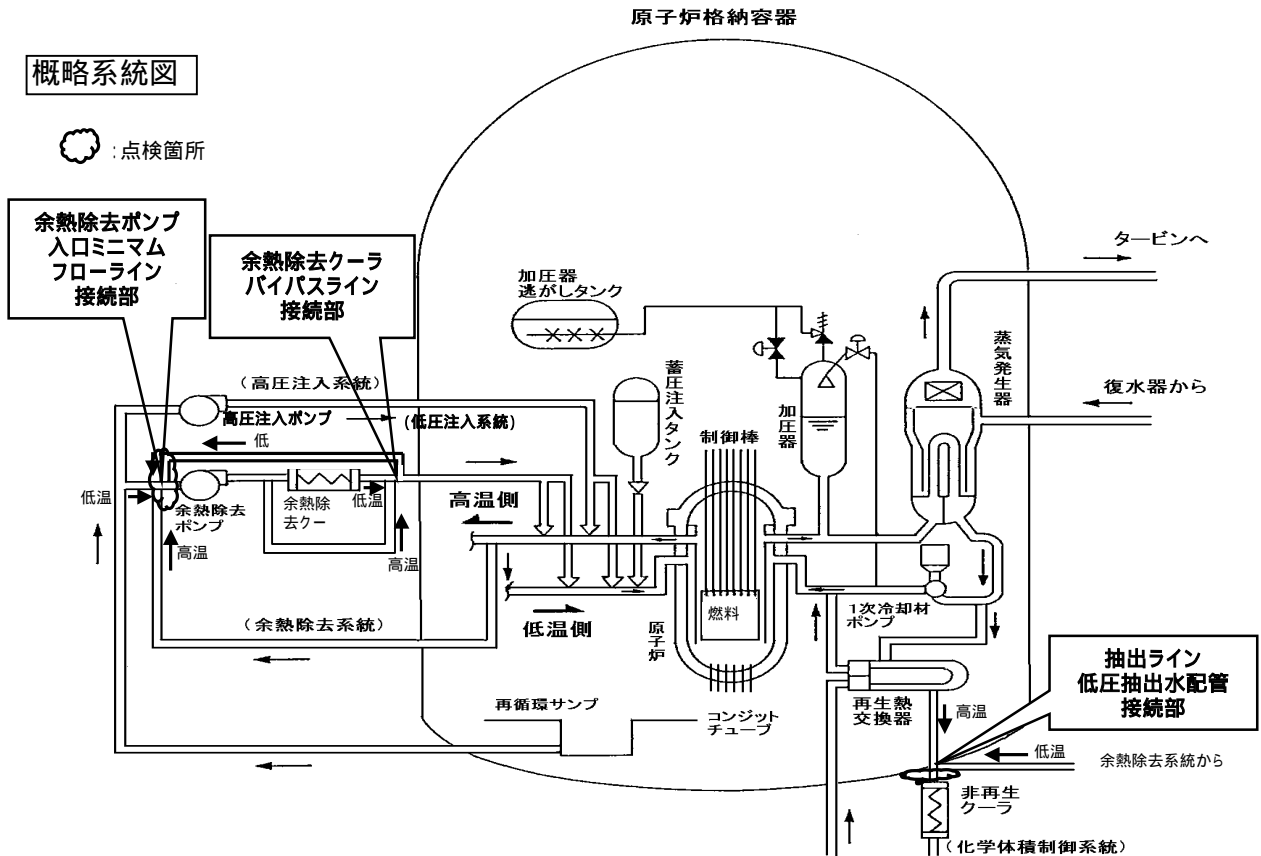
図 - 3 高サイクル熱疲労割れに係る点検概要図

国内PWRプラントにおいて、再生熱交換器の胴側出口配管部で、高温水と低温水の混合により発生する温度ゆらぎを主要因とする高サイクル熱疲労割れが発生した事例に鑑み、同様の熱疲労割れが発生する可能性のある余熱除去ポンプ入口ミニマムフローライン接続部などについて、超音波探傷検査を実施する。

国内PWRプラントにおいて、再生熱交換器の胴側出口配管部で、高温水と低温水の混合により発生する温度ゆらぎを主な要因とする高サイクル熱疲労割れが発生した事例に鑑み、同様の熱疲労割れが発生する可能性のある余熱除去ポンプ入口ミニマムフローライン接続部等について、超音波探傷検査を実施し、健全性を確認する。

大飯1号機の再生熱交換器は、内筒がない等、本体の型式が異なり温度ゆらぎは発生しない構造である。
