平成16年6月11日  
原子力安全対策課  
(16-25)  
<14時記者発表>

## 敦賀発電所1号機の原子炉自動停止について (原因調査の状況)

敦賀発電所1号機（沸騰水型軽水炉：定格電気出力35.7万kW）は、定格熱出力一定運転中のところ、平成16年6月8日11時04分、タービン加減弁急速閉の信号により「負荷遮断」の警報が発報し、原子炉が自動停止した。

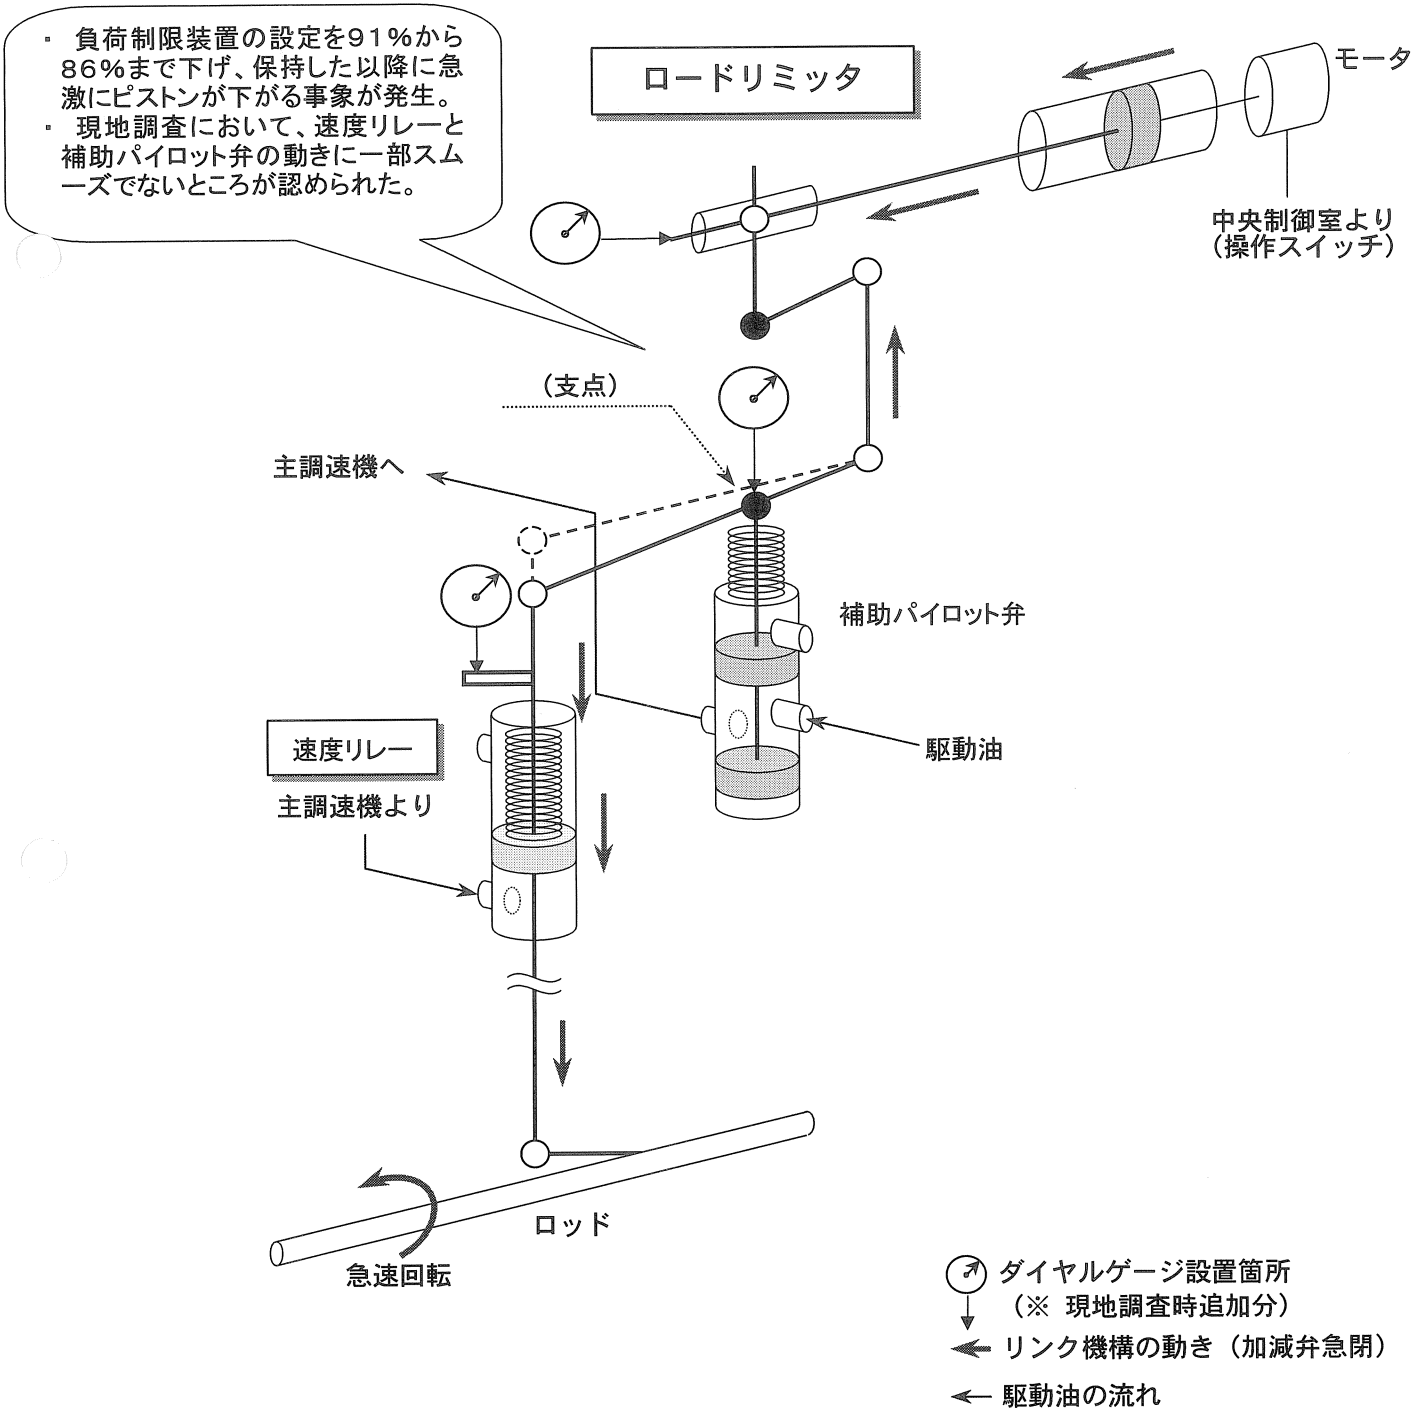
タービン加減弁急速閉に係る原因調査状況図

- ・6月8日に行った原子炉自動停止直前の作動試験において、作動機構の動作状況を観察していたところ、作動機構の速度リレーのピストンが、負荷制限装置の設定値変更（91%→86%）に応じた下降位置まで動作せず、途中位置で一旦停止した後、急に下降し、同時に原子炉自動停止していたことがわかった。
- ・停止後に負荷制限装置からタービン加減弁およびタービンバイパス弁に至る制御系統について健全性確認等を行った結果、速度リレーのピストンに、円滑に動作しない位置があることが確認された。

以上のことから、今後、動作不良が認められた速度リレーおよび速度リレーに連結している補助パイロット弁等を工場に搬出し、詳細な原因調査を実施する予定である。

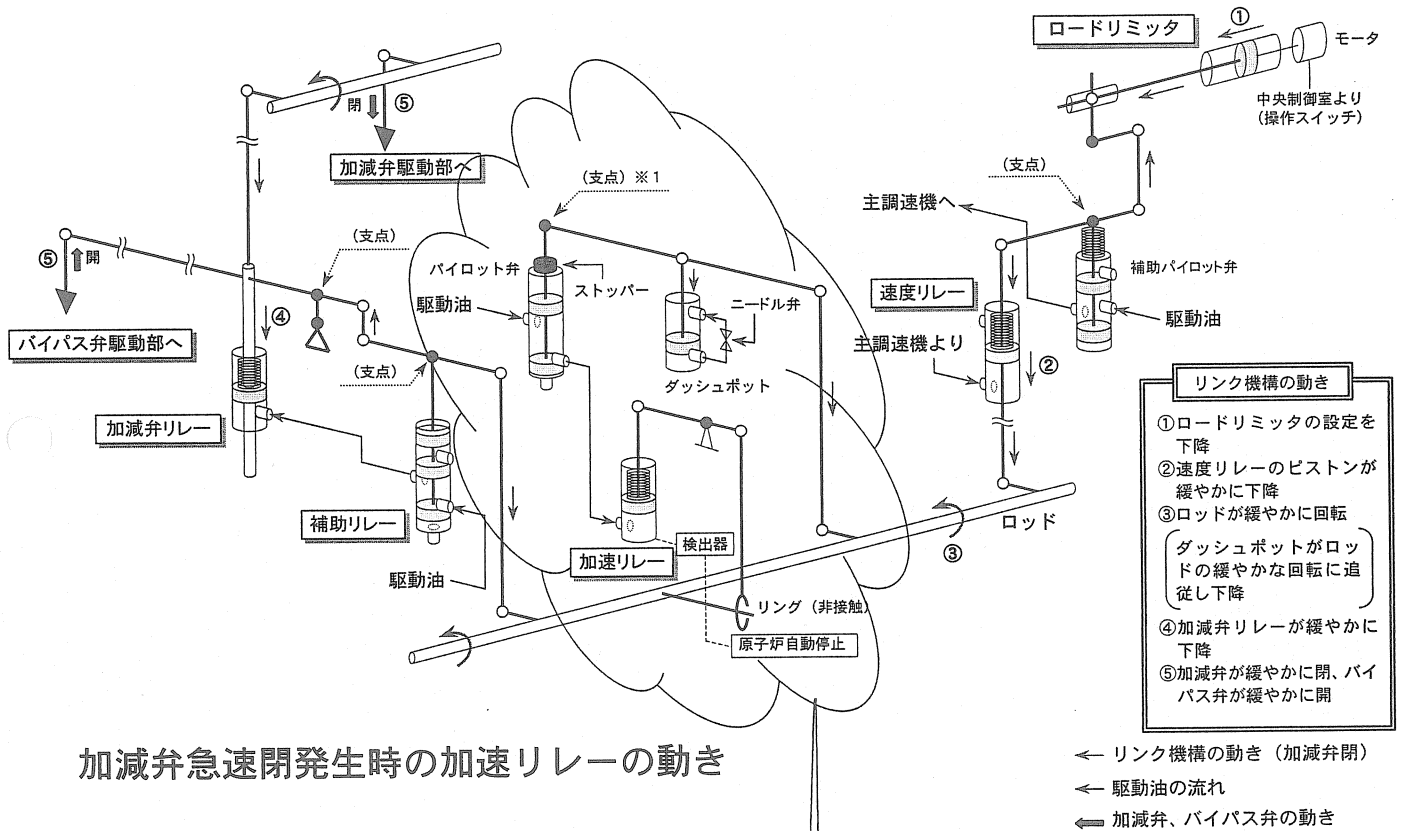
# 通常のタービンバイパス弁動作確認試験におけるリンク機構の動き

- ・プラントの運転パラメータや送電系統に異常は認められないこと
- ・前日（6月7日）の「タービンバイパス弁作動試験」（1回／週）において、タービン加減弁およびタービンバイパス弁が正常に動作しなかったことから、当該弁の作動機構に注油を行った後、当日再度、作動試験を実施していたこと

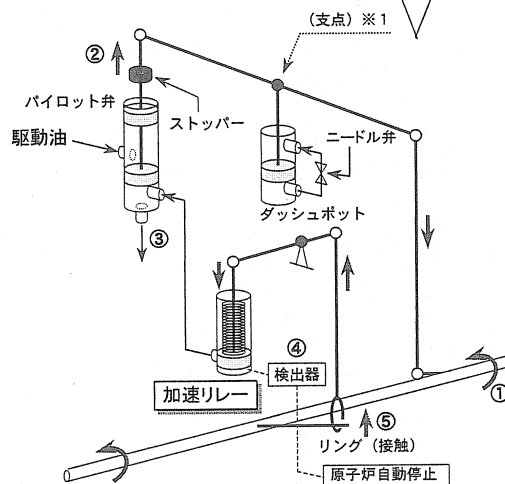
## 加減弁急速閉発生時の加速リレーの動き

通常、パイロット弁を通じて、駆動油が加速リレーに供給されているが、速度リレーを介してロッドが急速に回転した場合は、パイロット弁より加速リレーの駆動油が排出されることにより、「加減弁急速閉」検出器が動作し、原子炉自動停止を発信するとともに、加減弁を急閉させる。

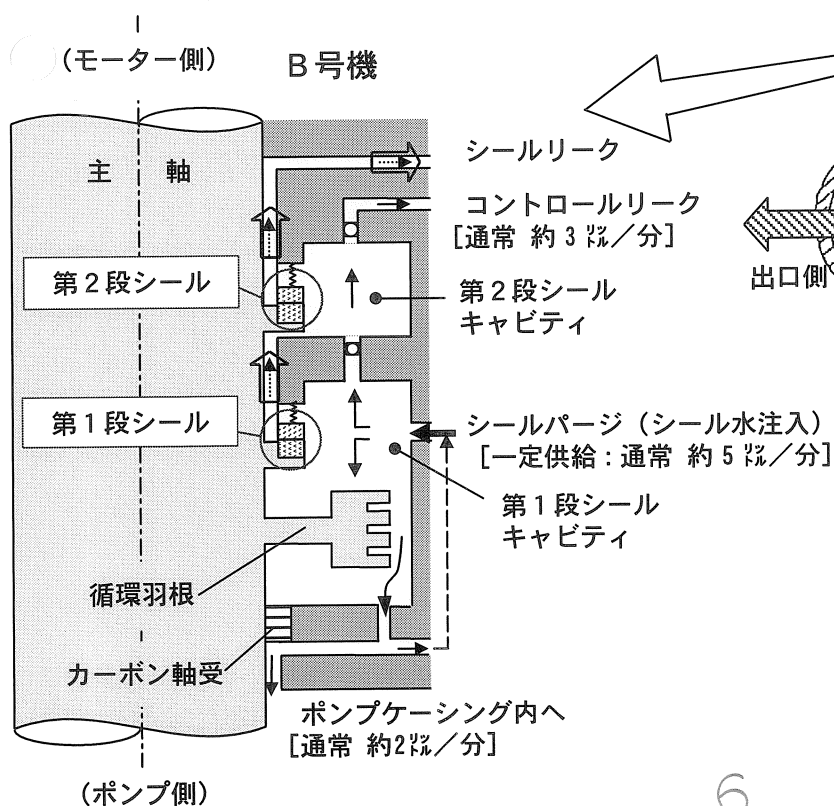
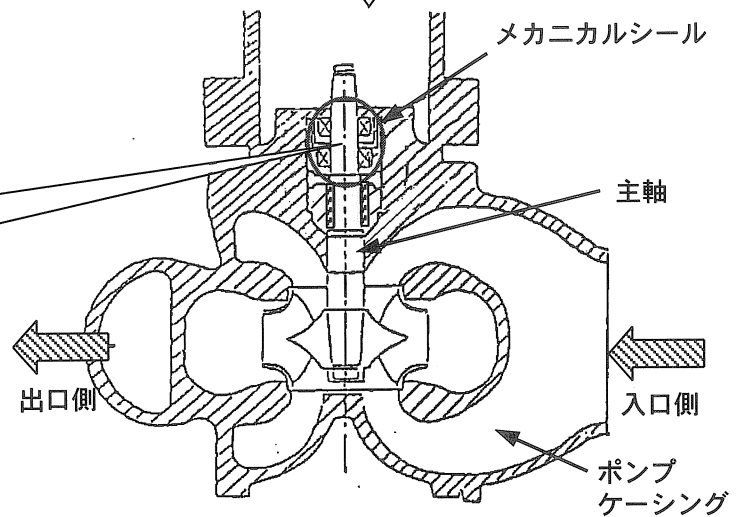
## メカニカルシール概念図

原子炉自動停止後の冷却操作中に、原子炉再循環ポンプ（B号機）のメカニカルシールにわずかなシールリークが認められたことから、念のため、当該メカニカルシールの取替を行う。

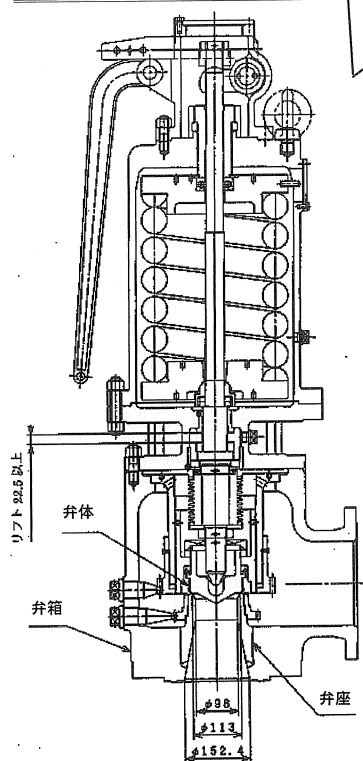
主 蒸 気 安 全 弁 構 造 図

また、停止後に、3台ある主蒸気安全弁のうちの1台（B号機）、および4台ある主蒸気逃がし安全弁のうち2台（AおよびB号機）で一時的にわずかなシートリーク（弁体と弁箱の隙間からの漏えい）が起きた可能性があることから、念のためこれらの弁について点検・手入れを行う。
