平成16年6月14日
原子力安全対策課
(16-26)
<11時資料配付>

高浜発電所1号機の原子炉起動と調整運転開始について (第22回定期検査)

高浜発電所1号機(加圧水型軽水炉;定格電気出力82.6万kW)は、平成16年4月11日から第22回定期検査を実施していたが、平成16年6月15日に原子炉を起動し、翌16日に臨界となる予定である。

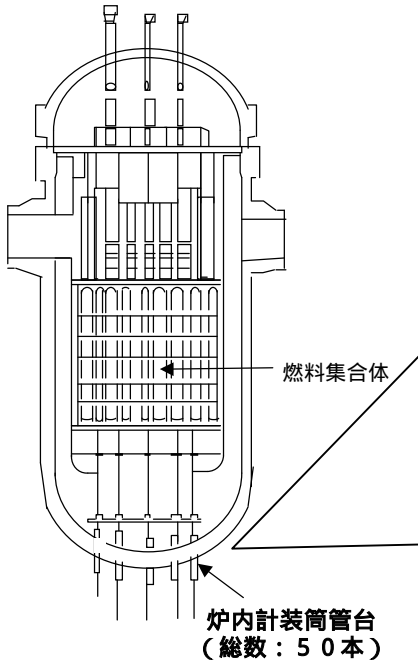
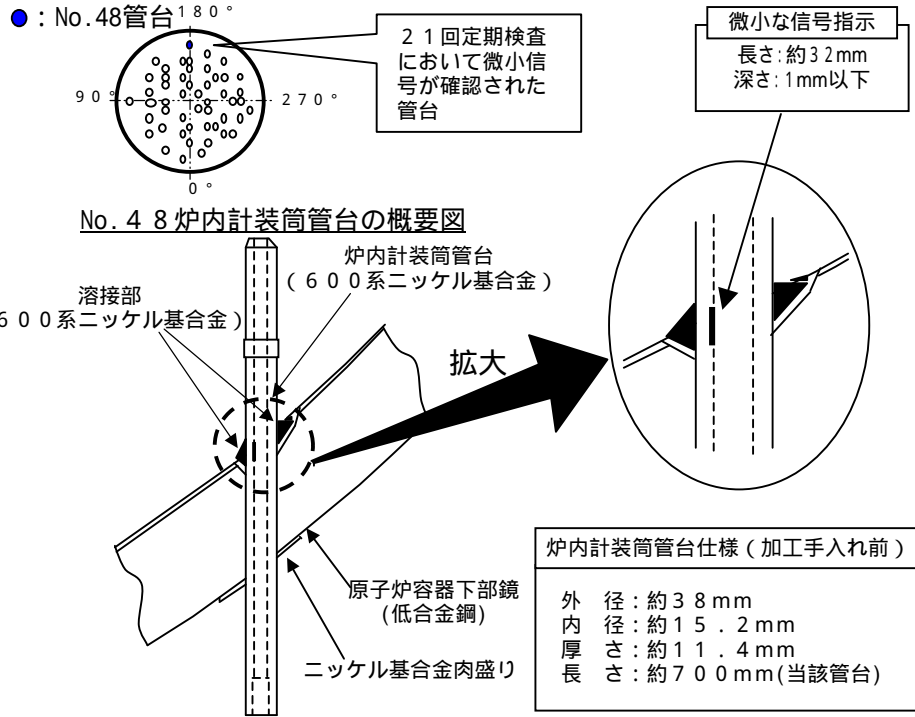
図 - 1 炉内計装筒管台予防保全対策工事(管台内表面加工手入れ)概要図

前回定期検査(第21回)における渦流探傷検査(ECT)で微小な信号指示が認められた炉内計装筒管台1本(48)について、念のため管台内表面の加工手入れ(切削)を行った。なお手入れ前後にはECTを実施し、前回定検で確認された指示に変化のないことおよび、手入れ後には指示のないことを確認した。

前回の定期検査(第21回)における渦流探傷検査(ECT)にて、微小な信号指示が認められた炉内計装筒管台1本(No.48)について、念のため管台内表面の加工手入れ(切削)を行いました。
 なお、手入れ前後にはECTを実施し、前回の定期検査で確認された指示に変化がないことおよび、手入れ後には指示のないことを確認しました。
 また、1次系水質環境下における応力腐食割れに対する予防保全対策として、金属表面の引張り残留応力を圧縮応力に変えるため、炉内計装筒管台の内表面手入れ後にウォータージェットピーニングを施工しました。

また、1次系水質環境下における応力腐食割れに対する予防保全対策として、炉内計装筒管台の内表面手入れ後にウォータージェットピーニング^{*1}を施工した。

ECT	第21回定期検査からの信号指示変化がないことを確認した。
加工手入れ	<p>・切削工程</p> <p>切削装置のドリルにて、炉内計装筒管台内表面を約1.8mmの加工手入れ(切削)を行った。</p> <p>ドリル</p> <p>切削箇所</p> <p>炉内計装筒</p>
ECT	手入れ結果確認の為、ECTを実施し、信号のないことを確認した。
WJP	<p>1次系水質環境下応力腐食割れに対する予防保全対策として、管台内表面へのWJPを施工し、表面残留応力を低減させた。</p> <p>炉内計装筒管台内面施工装置</p> <p>炉内計装筒管台</p> <p>原子炉容器下部鏡</p> <p>先端ノズル (回転動+上下動)</p> <p>高圧水</p> <p>炉内計装筒</p> <p>高圧ジェット水を噴霧し、金属表面の引張り残留応力を圧縮応力に変える。</p>

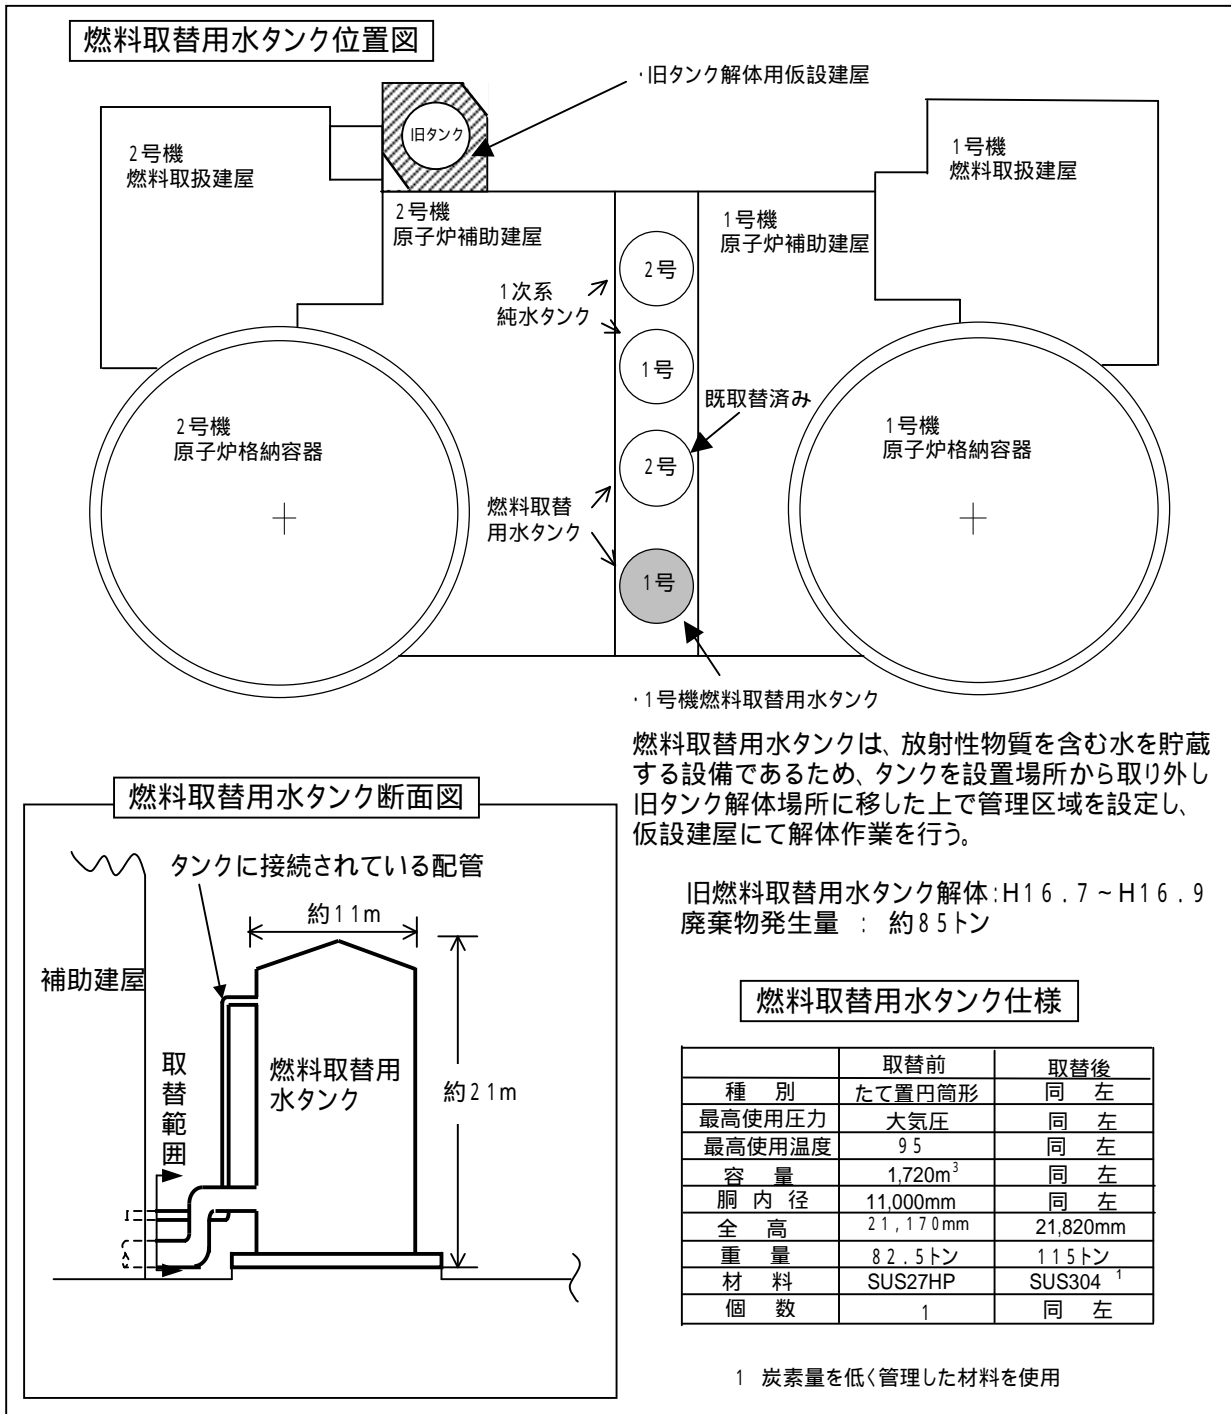
図 - 2 燃料取替用水タンク取替工事概要図

- ・燃料取替用水タンクは、海塩粒子による塩素型応力腐食割れに対する長期保全の観点から取り替えを行う。取替工事に際しては、海塩粒子の影響を受けないよう、工場にて製作、外面塗装を施したタンクに取り替えた。
- ・旧燃料取替用水タンクの撤去に伴い、旧燃料取替用水タンク解体用の仮設建屋にて解体する。

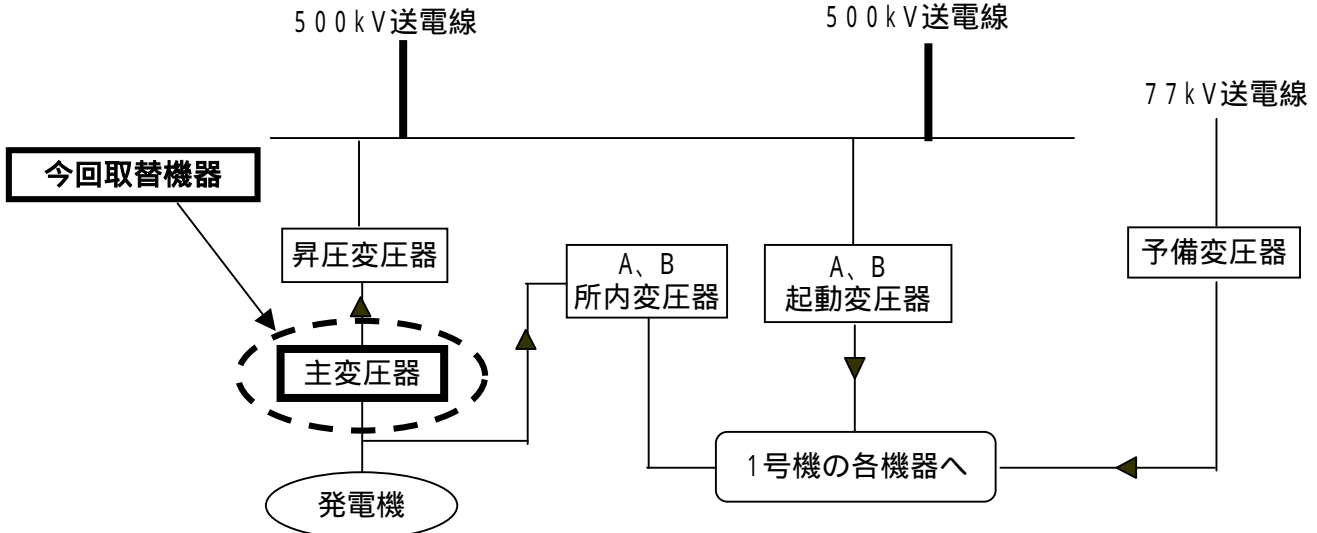
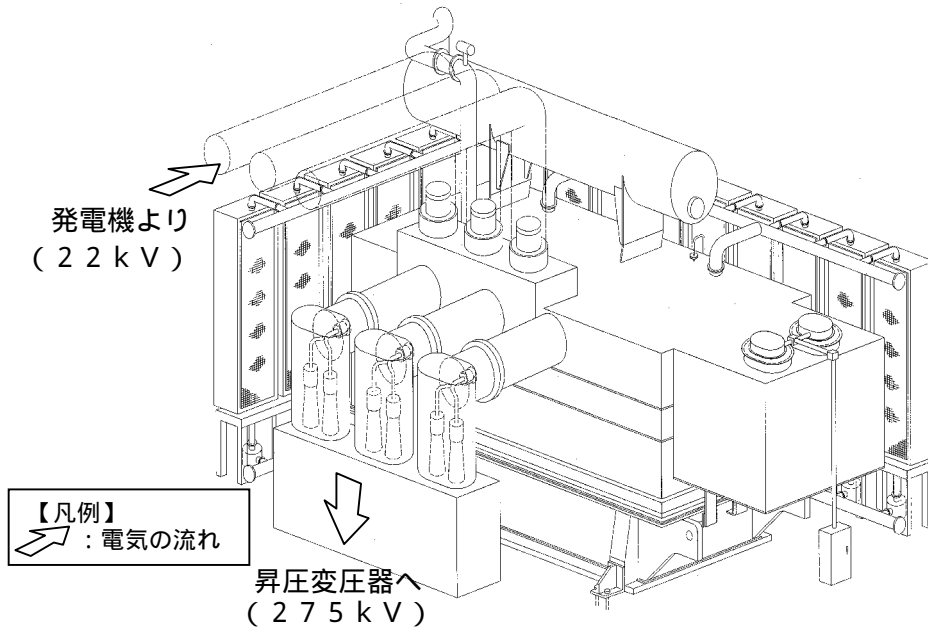
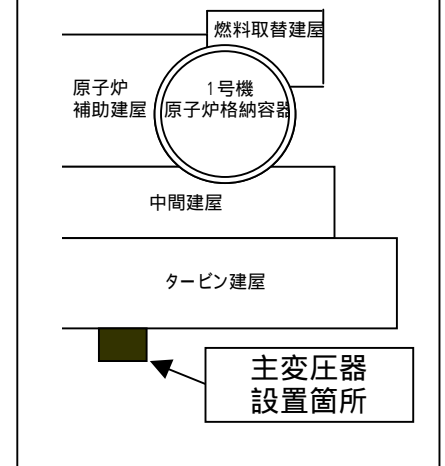
図 - 3 主変圧器取替工事概要図

主変圧器 のコイル絶縁性能が経年劣化の傾向にあるため、予防保全対策として主変圧器を取り替えた。
 主変圧器とは、電気を効率的に送電するために、発電機で発生した22kVの電圧を、275kVに昇圧し送電する機器である。

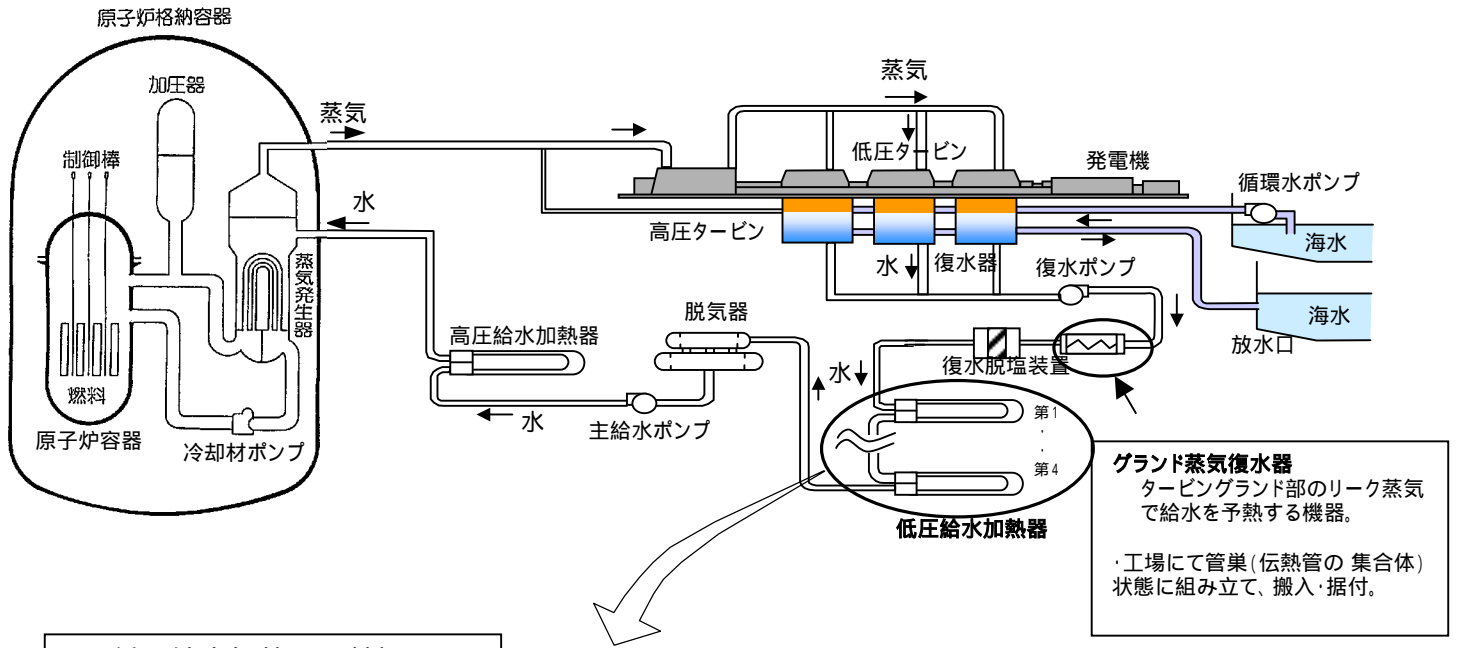
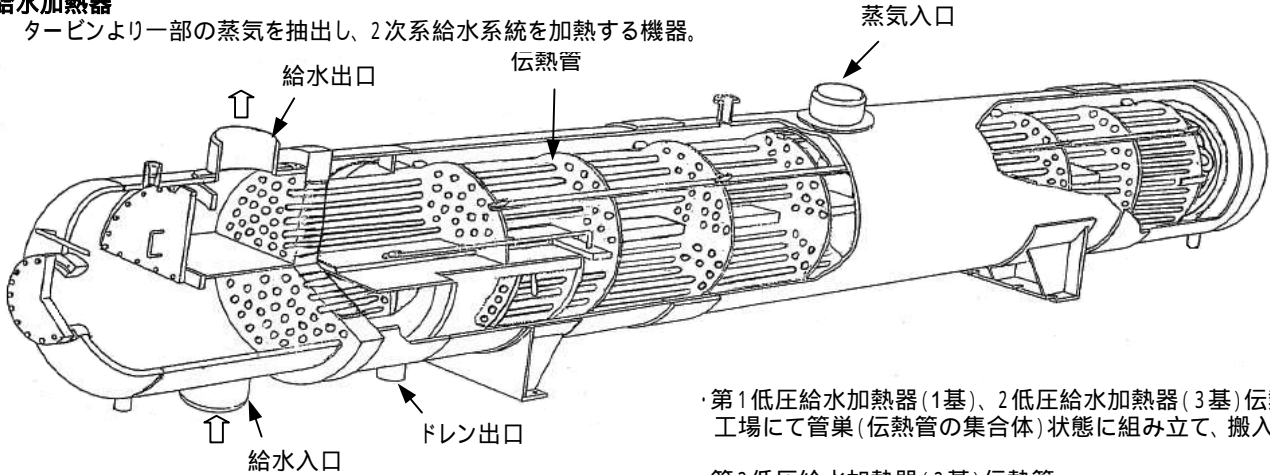
図 - 4 2次系熱交換器他取替工事概要図

2次系給水系統の水質向上対策として、低圧給水加熱器等の伝熱管を、銅合金製から耐食性に優れたステンレス製に取り替えた。

- ・低圧給水加熱器7基
(第1低圧給水加熱器1基、第2低圧給水加熱器3基、第3低圧給水加熱器3基)
- ・グラウンド蒸気復水器1基
- ・スチームコンバータ1基

- ・第1低圧給水加熱器(1基)、2低圧給水加熱器(3基)伝熱管
工場にて管束(伝熱管の集合体)状態に組み立て、搬入・据付。
- ・第3低圧給水加熱器(3基)伝熱管
工場にて加熱器全体を製作し、一体型で搬入・据付。

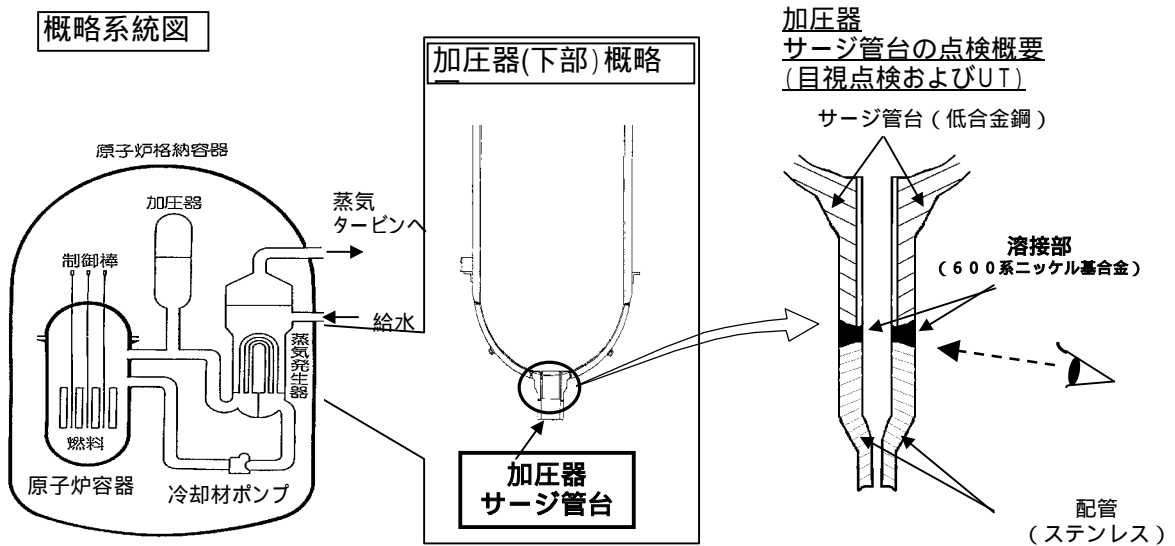
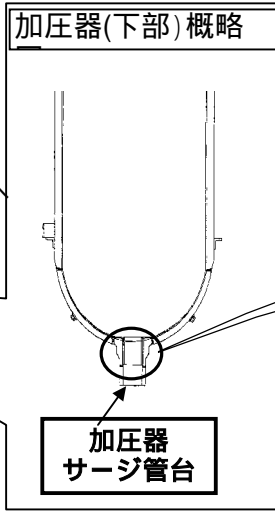
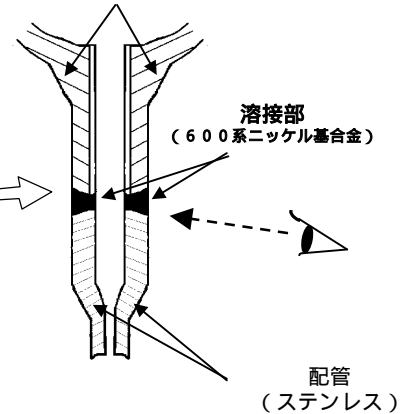
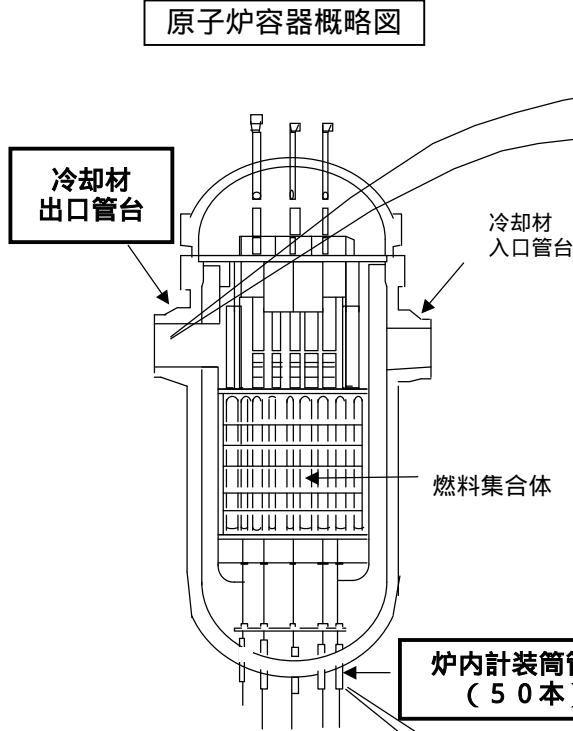
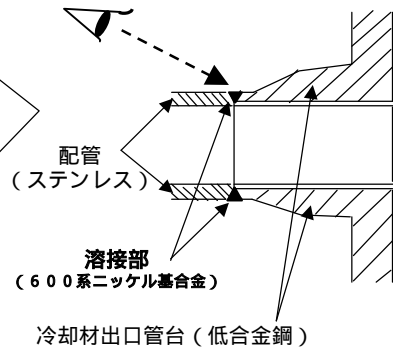
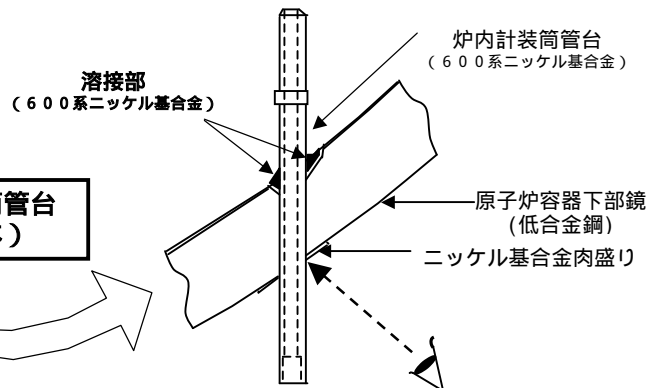
図 - 5 原子炉容器管台溶接部等の応力腐食割れに係る点検概要

国内外PWRプラントにおいて、600系ニッケル基合金を用いた1次冷却材システムの溶接部で応力腐食割れが発生した事例に鑑み、溶接箇所ニッケル基合金が使用されている原子炉容器冷却材出口管台、原子炉容器底部の炉内計装管管台および加圧器サージ管台について、外観目視点検や超音波探傷検査(UT)を実施し、異常のないことを確認した。

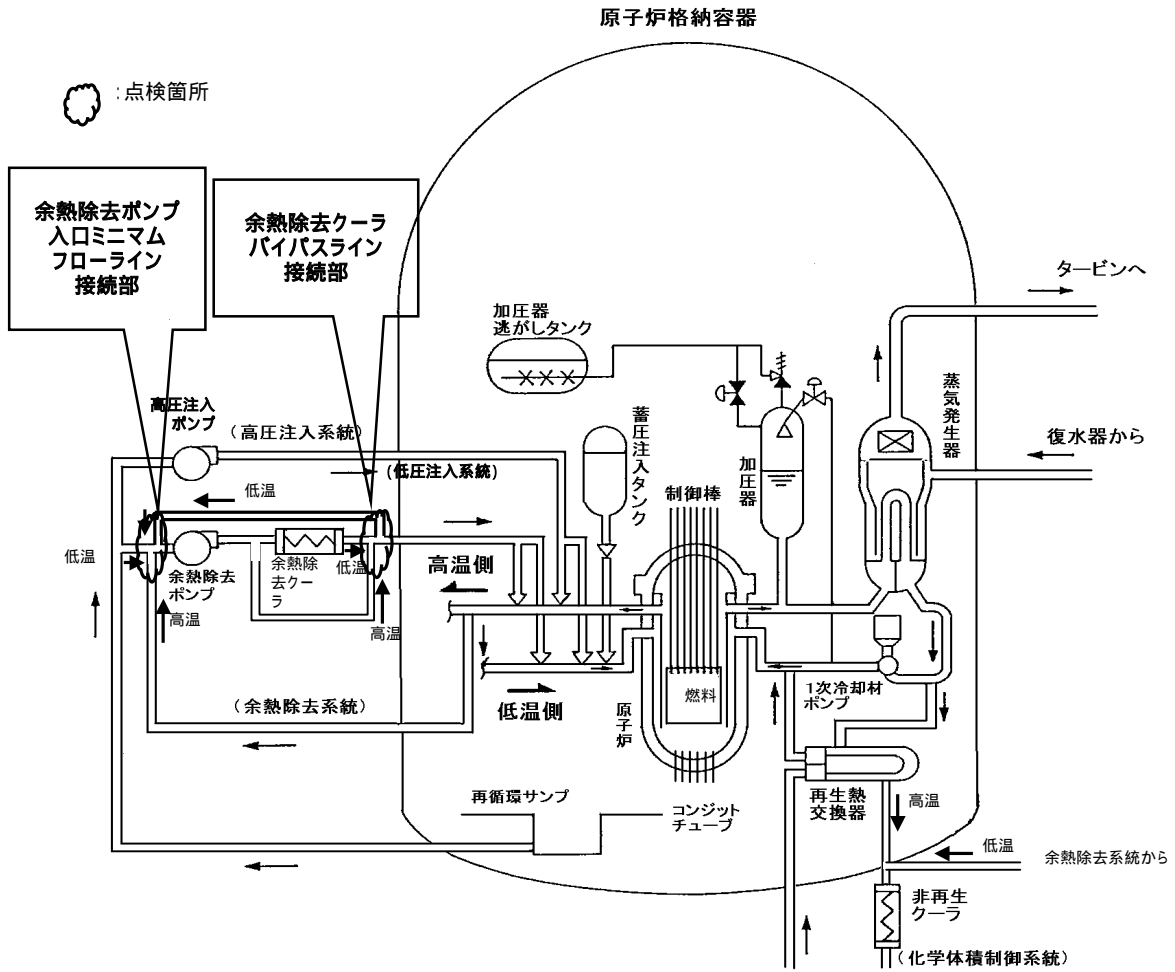
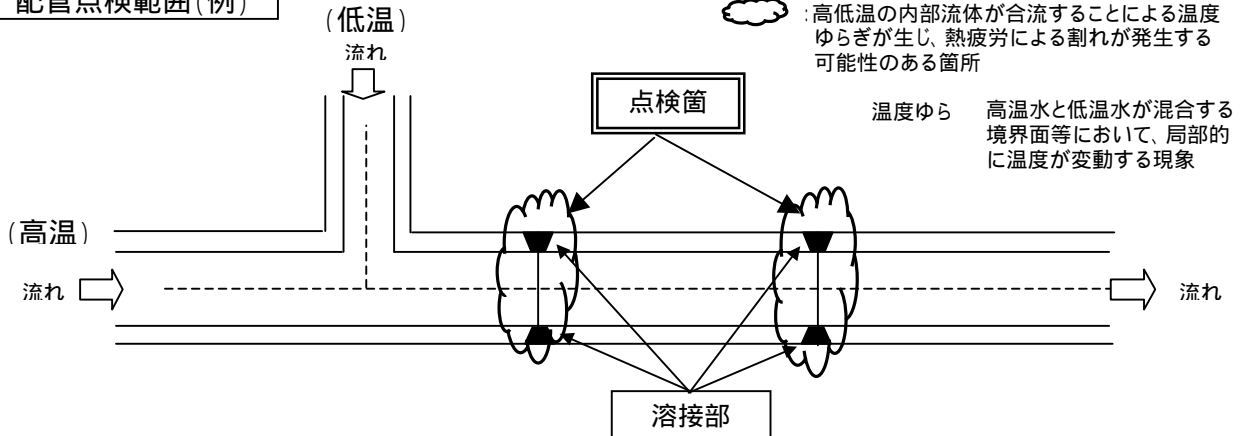
図 - 6 高サイクル熱疲労割れに係る点検概要図

国内PWRプラントにおいて、再生熱交換器の胴側出口配管部で、高温水と低温水の混合により発生する温度ゆらぎを主な要因とする高サイクル熱疲労割れが発生した事例に鑑み、同様の熱疲労割れが発生する可能性のある余熱除去ポンプ入口ミニマムフローライン接続部などについて、超音波探傷検査等を実施し健全性を確認した。

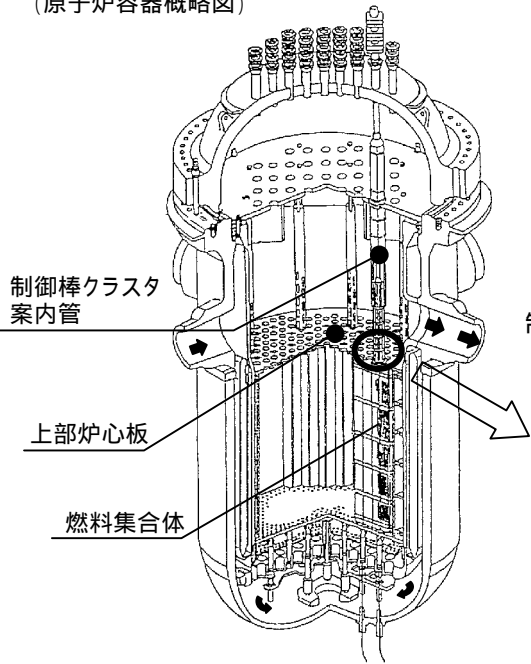
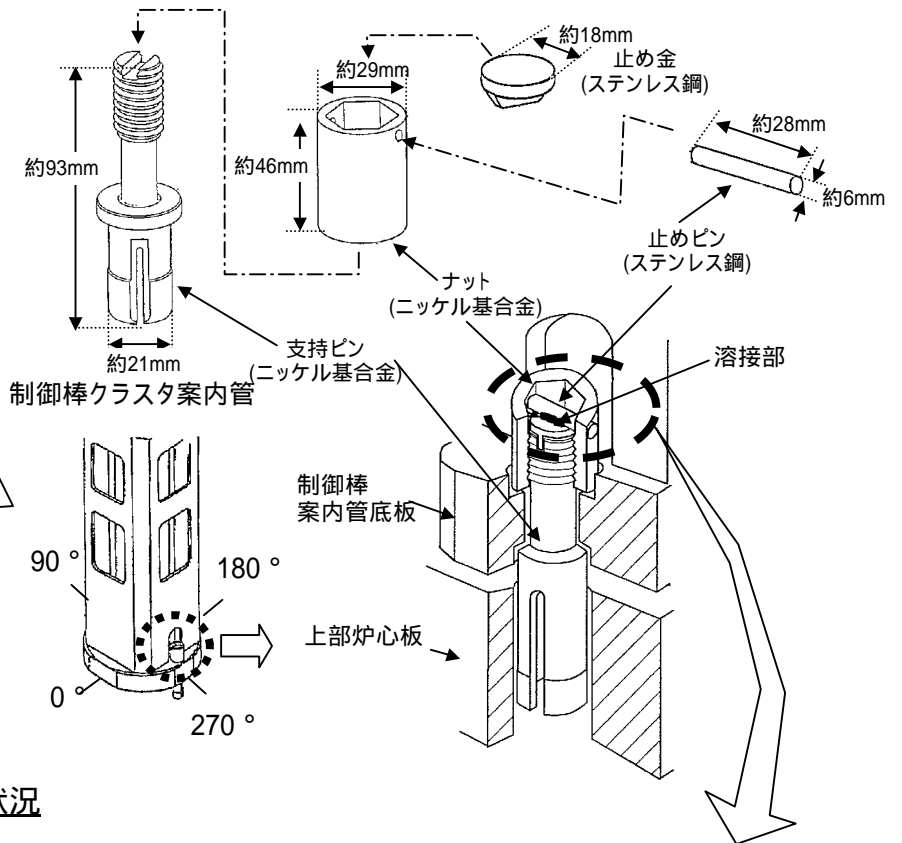
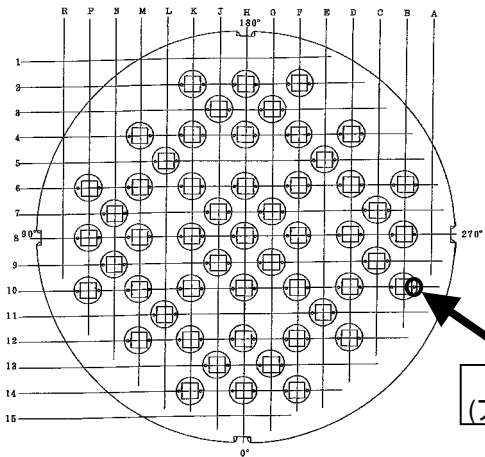
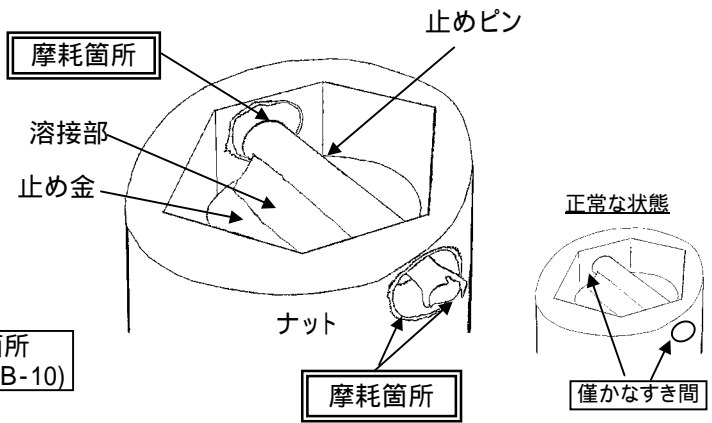
図 - 7 制御棒案内管クラスタ案内管支持ピンの摩耗概要図

制御棒クラスタ案内管(53本)に、各々2本ずつ取り付けられている支持ピン全数(106本)について、水中カメラにより、支持ピン回り止め金具部(ナット、止め金、止めピン)の外観検査を行った結果、1本の支持ピンのナットおよび止めピンに摩耗が認められた。

調査の結果、止めピンが1次冷却材の流れによる振動で、ナットとこすれあって摩耗したものと推定された。

大飯2号機の第9回定期検査(平成3年3月~7月)において、制御棒クラスタ案内管支持ピンの回り止め金具(止めピン)が摩耗して、脱落していることが認められた。この事象に鑑み、制御棒クラスタ案内管支持ピン全数の回り止め金具部について、定期的に水中カメラにより、摩耗状況を確認している。高浜発電所1、2号機では5定検に1回、点検を行っている。

このため、当該支持ピンについては、改良型支持ピン(かしめ型)に取替えた。また、念のため、当該支持ピンが取り付けられていた制御棒クラスタ案内管の、もう1本の支持ピンについても、改良型支持ピンに取替えた。
