大飯発電所1号機の定期検査状況について
(燃料取替用水タンク変形の原因と対策)

燃料取替用水タンク変形の調査結果について

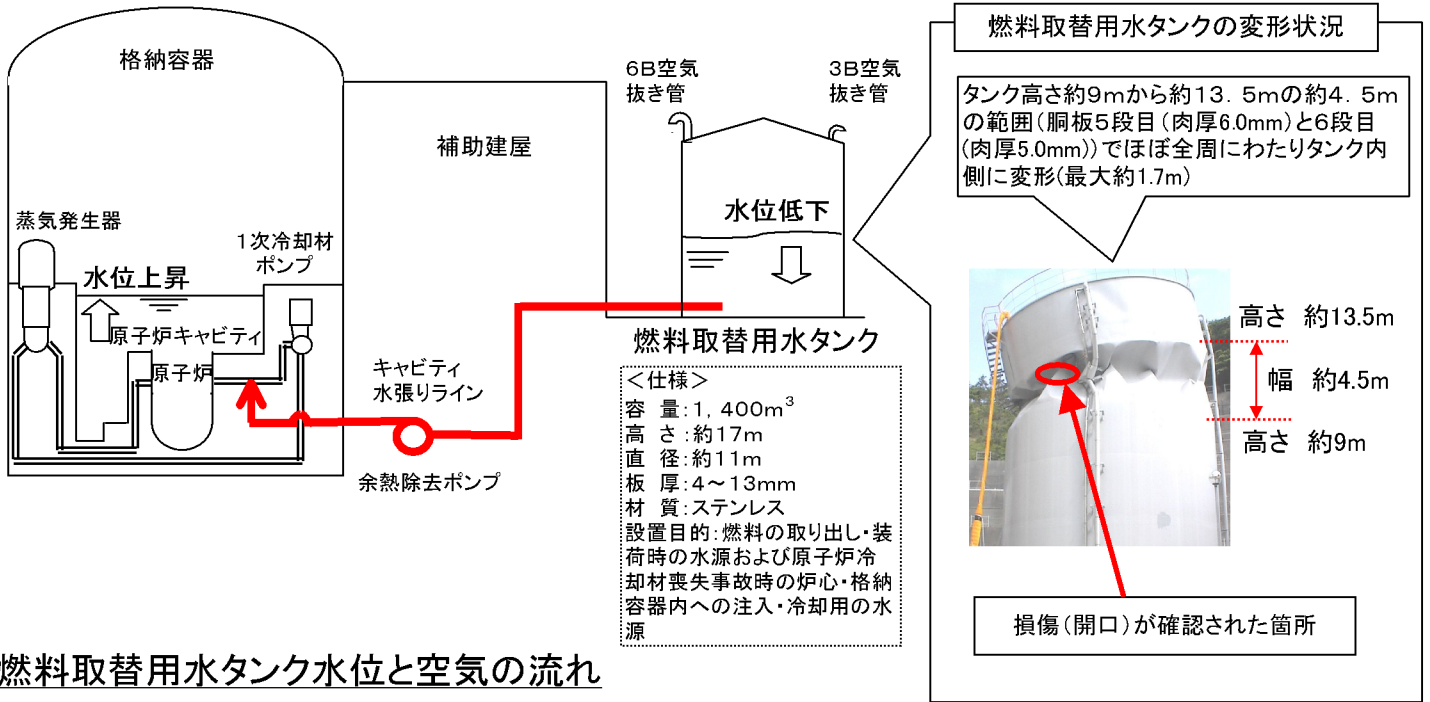
燃料取替用水タンク水抜き系統概要

キャビティ水抜き作業時においては、タンク水位上昇時にタンク内に微量に存在する放射性物質が、タンク上部の空気抜き管から外部に放出される可能性があるため、第16回定期検査(平成12年度)より、6 B 空気抜き管に仮設ダクトホースを取り付け、建屋内(管理区域)で排気することとしている。なお、3 B 空気抜き管はテープで目張りをしていった。

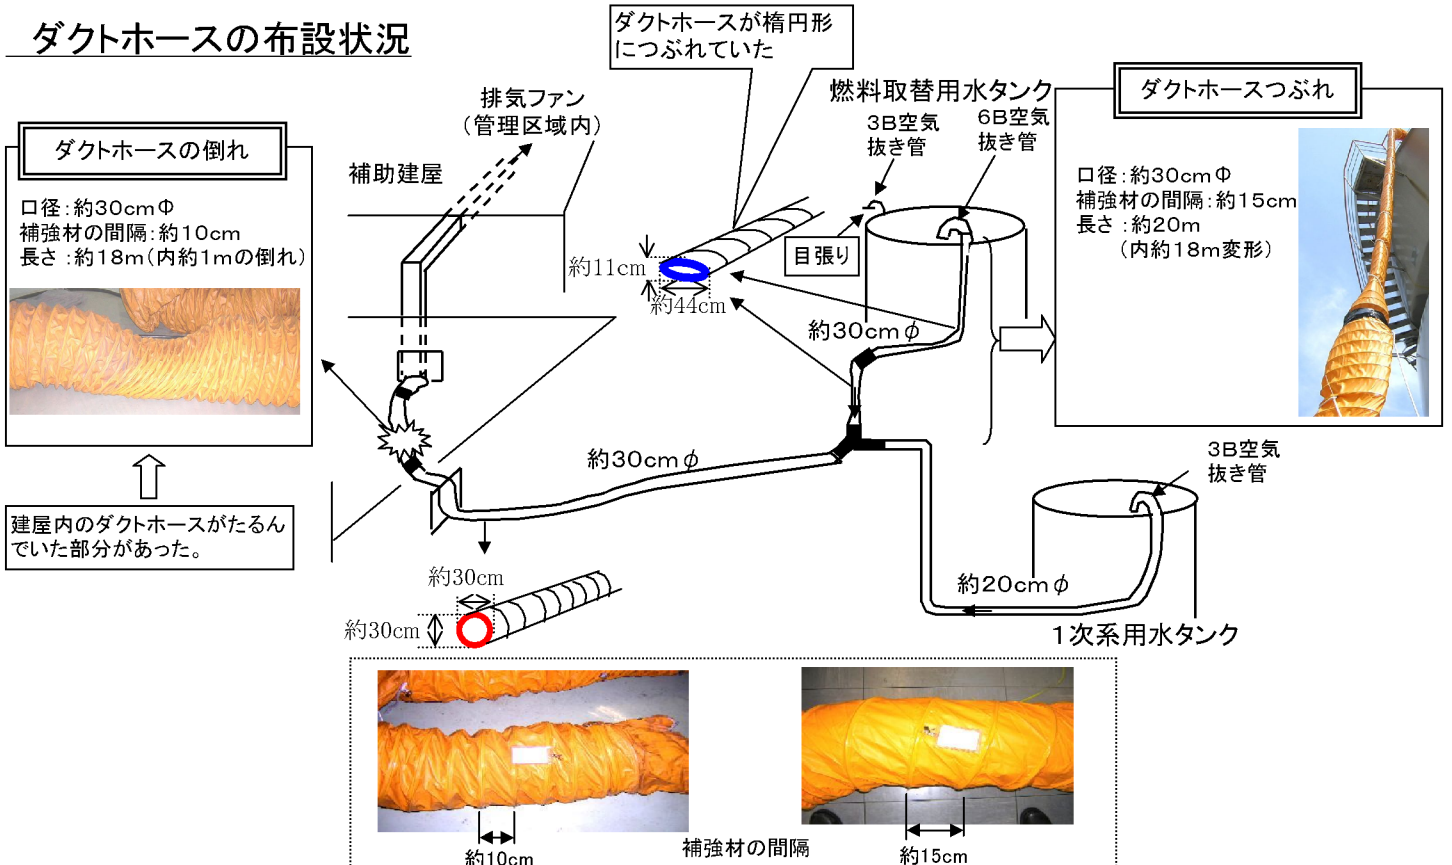
ダクトホースの布設状況

- ・第16回定期検査時においては、タンク水位の低下を伴うキャビティ水張り作業時に、仮設ダクトホースによる排気の影響でタンク内の圧力が低下する可能性があることから、タンク水位の上昇を伴うキャビティ水抜き作業時にのみ、仮設ダクトホースと目張りの取付けを行った。
- ・協力会社に当該作業を発注した第17回定期検査(平成13年度)以降は、仮設ダクトホースの運用について、工事仕様書に明確な記載がなかったことから、キャビティ水張り作業前にダクトホースの取付けおよび目張りが行われていた。
- ・今回の作業時のダクトホースの布設状況を確認したところ、建屋内において、一部がたるんだ状態で設置されており、その部分が倒れ、ダクトホース内の空気の流路が小さくなっていた。また、タンク側面部のダクトホースは楕円状につぶれていた。
- ・楕円状につぶれていたタンク側面部のダクトホースは、他の箇所で使用されているものに比べて、補強材(鉄製)の間隔が広く、再現実験により、間隔が狭いものに比べて流路を維持する強度が低いことが確認された。

水位上昇時に微量な放射性ガスがタンク上部の空気抜き管から外部に放出する可能性があるため、下記のようなダクトホースを布設し、管理区域で排気していた。

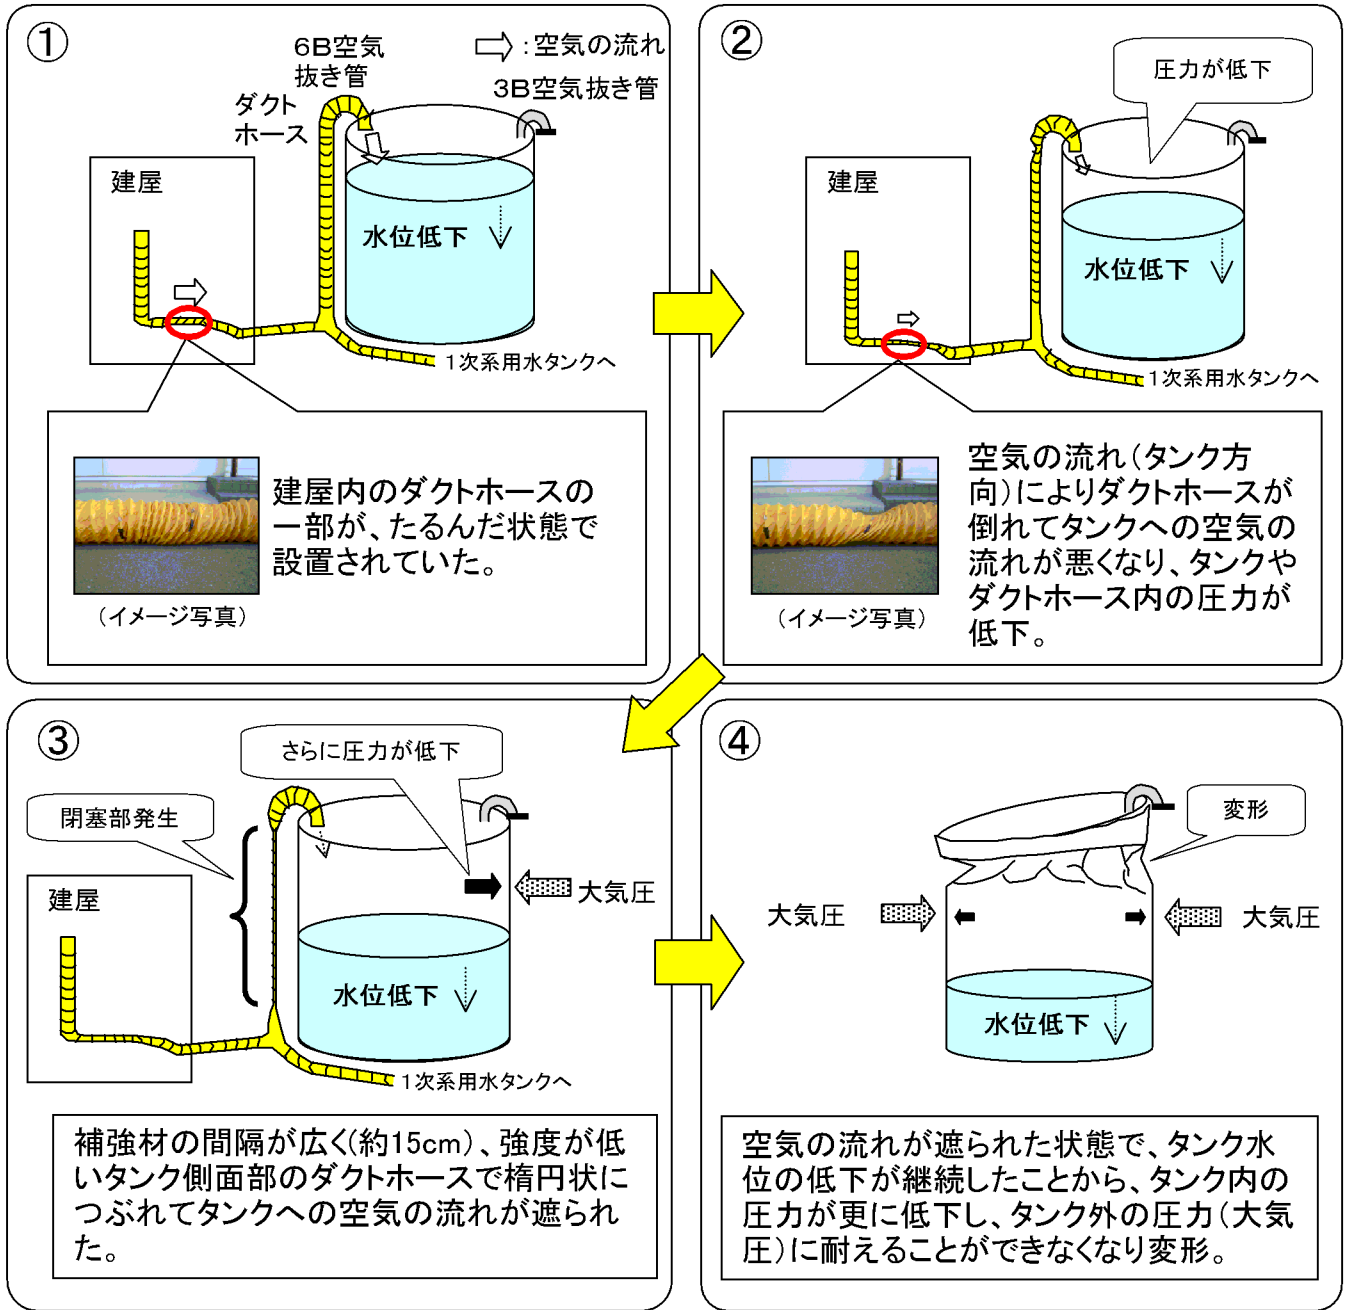
推定メカニズム

キャビティ水抜き作業(タンク水位上昇)時にのみ、仮設ダクトホースの取付けおよび目張りを行うこととしていたが、その運用が工事仕様書に記載されておらず、キャビティ水張り作業(タンク水位低下)時にもダクトホースの取付けおよび目張りが行われていた。

建屋内のダクトホースの一部がたるんだ状態で設置されていた。

タンク水位低下時に生じた空気の流れ(タンク内へ流入方向)により、たるんでいた部分のダクトホースが倒れ、タンクへの空気の流れが悪くなりタンクやダクトホース内の圧力が低下した。

タンク側面部のダクトホースは、補強材の間隔が広く、強度が低いものが使用されていたため、ダクトホース内の圧力低下に伴い楕円状につぶれ、タンクへの空気の流れが遮られた。

空気の流れが遮られた状態で、タンク水位の低下が継続したことから、タンク内の圧力が更に低下し、タンクがタンク外の圧力(大気圧)に耐えることができなくなり変形した。

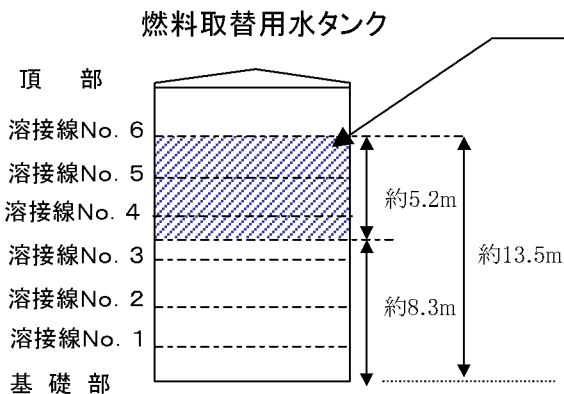
対策

タンク外観の詳細調査により、タンクは高さ約9.0～約13.5mの範囲[胴板5段目(肉厚6.0mm)と6段目(肉厚5.0mm)]でほぼ全周にわたりタン

ク内側に変形(最大約1.7m)しており、一部で変形に伴う損傷(開口)も確認された。

変形した範囲を同仕様の胴板に取り替える。

6B空気抜き管への仮設ダクトホースの取り付けと、3B空気抜き管の目張りは、タンク水位上昇時のみとする運用を、放射線管理に関する発電所内規則および当該工事の工事仕様書等に明確に記載する。
