大飯発電所3号機の定期検査状況について  
(原子炉容器上部ふた制御棒駆動装置管台からの漏えいの調査状況)

# 原子炉容器上部ふた制御棒駆動装置取付管台の点検状況

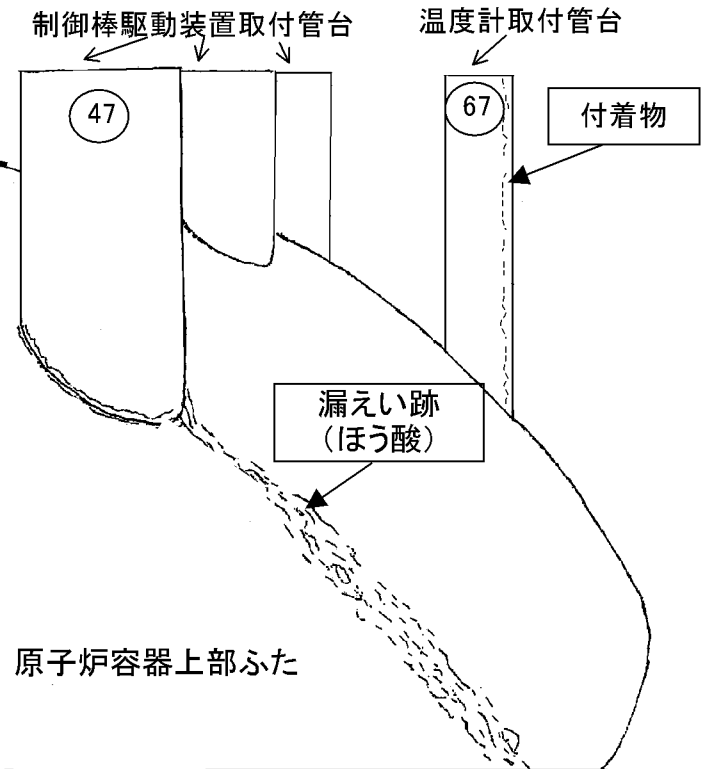
原子炉容器上部ふたの付着物状況図 (A)

大飯発電所3号機(加圧水型軽水炉; 定格電気出力118.0万kW)は、第10回定期検査中の5月4日、原子炉容器上部ふた管台全数(70箇所)の外観目視点検<sup>\*1</sup>を行うために、その準備作業を行っていたところ、制御棒駆動装置取付管台(47)の付け根付近に白い付着物が確認され、点検の結果、付着物の主成分はほう酸であり、当該管台からの漏えいであると判断した。

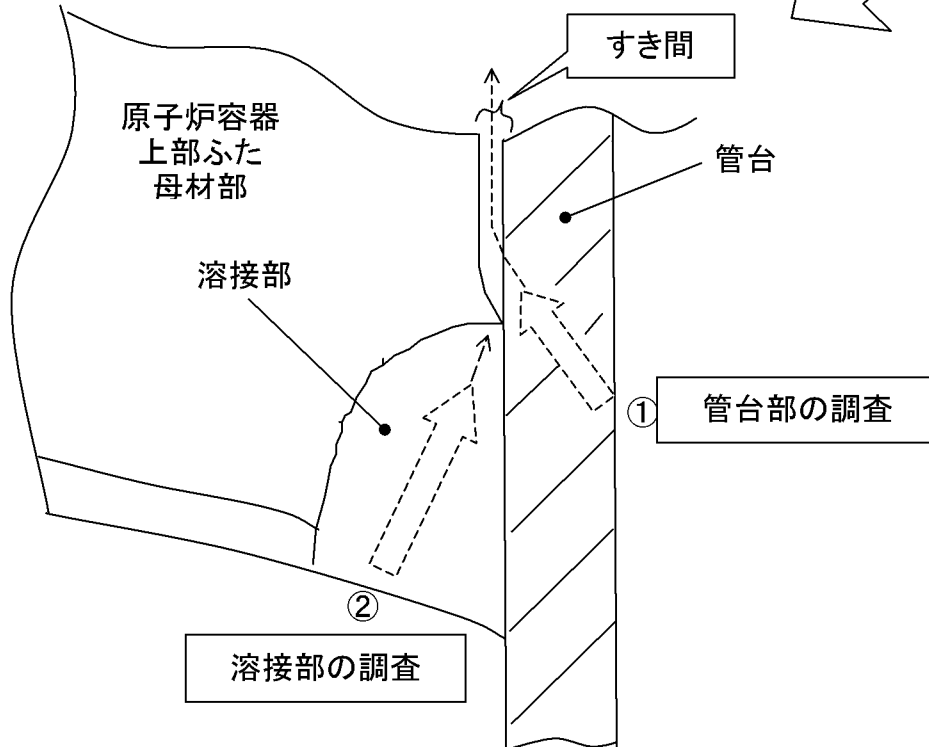
# No.47管台の漏えい部位の調査

- ・ヘリウムリークテスト<sup>\*2</sup>の結果、原子炉容器上部ふたと管台との溶接部で漏えいが確認されたことから、当該溶接部について渦流探傷検査(ECT)を実施した結果、溶接部約270度(原子炉容器中心方向側)付近に有意な信号指示が確認された。
- ・浸透探傷検査(PT)を実施した結果、当初は有意な指示模様が認められなかったが、ECTにより有意な信号指示が確認された付近について、約0.5mm程度表面を手入れ(切削)し、再度PTを行った結果、微小な線状および点状の指示模様が認められた。
- ・PTにより指示模様が確認された箇所を目張りし、再度ヘリウムリークテストを実施した結果、漏えいは認められなかった。このことから、漏えいは指示模様が確認された位置で発生したもので、それ以外に漏えいはないと判断された。
- ・PTにより指示模様が認められた箇所について、金属組織観察(スンプ観察<sup>\*3</sup>)を行った結果、約0.5mm手入れ後では、径方向の割れが7箇所認められ、形状は結晶粒界に沿った直線状の割れであった。さらに当初の表面より、約

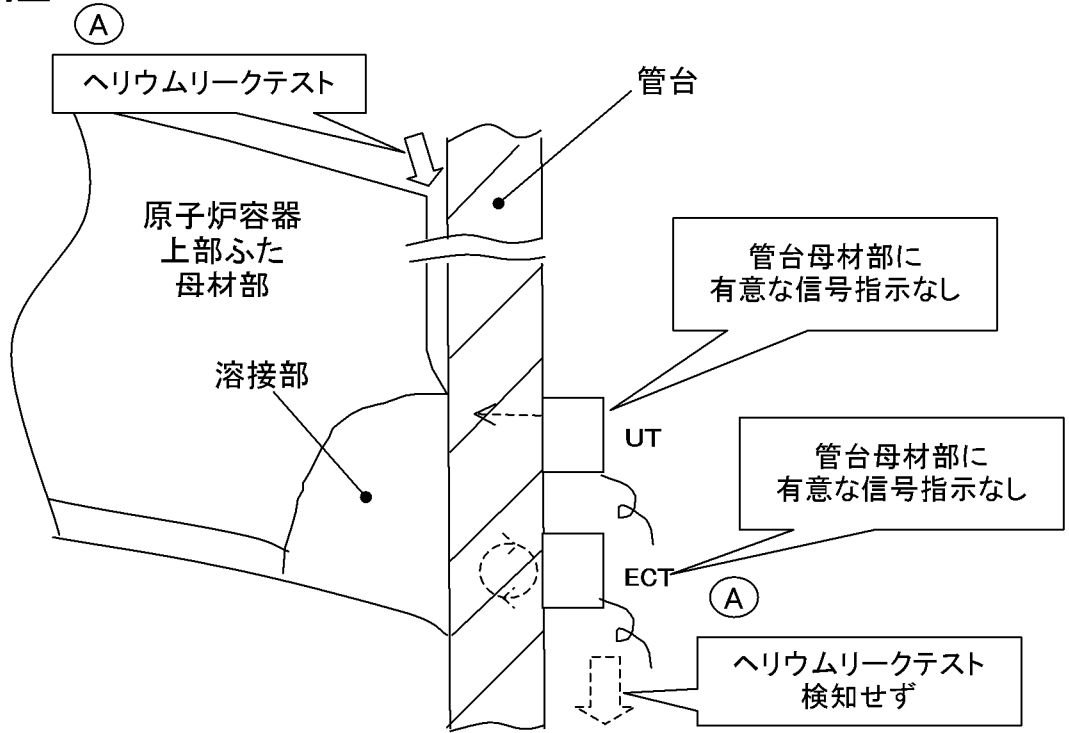
# ①管台部の調査

- 1 mm、約 3 mmと表面の手入れを行った後、金属組織観察（スンプ観察）を行った結果、割れの長さは長くなり、一部の割れはつながっていた。割れの形状としては結晶粒界に沿った枝分かれした割れが認められた。
- ・管台内面から ECT および超音波探傷検査（UT）を行った結果、管台母材部では割れは認められなかった。また UT により、割れが認められた約 270 度付近で径方向の欠陥と推定される信号指示が認められたほかは、有意な信号指示は認められなかった。さらに、上部ふた外表面より当該管台の周囲について超音波探傷検査を行った結果、上部ふた母材部で割れ等の欠陥は認められなかった。
  - ・以上のことから、当該管台での漏えいは溶接金属内での径方向の割れが貫通したことによるものと推定された。
- \* 2 ヘリウムリークテスト：  
漏えいの可能性のある部分の内面側の圧力を下げた状態にして、ヘリウムガスを外面から吹きつけ、内面の漏えい箇所から漏れ出てくるヘリウムガスを検知することで、漏えいの有無を確認する試験。
  - \* 3 スンプ観察：  
金属組織を調べるため、金属の表面を磨いた後、検査面に膜（フィルム）を貼り付けて微小な凸凹を転写させ、転写した膜（フィルム）上の金属組織を光学顕微鏡で観察する方法。
  - \* 4 結晶粒界：  
金属を構成する、結晶と結晶の境界。

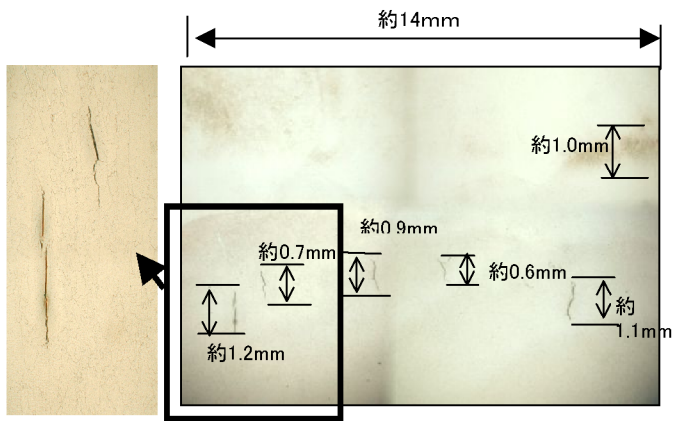
●1回目(手入れ0.5mm):表層部

・結晶粒界に沿った直線的な形状

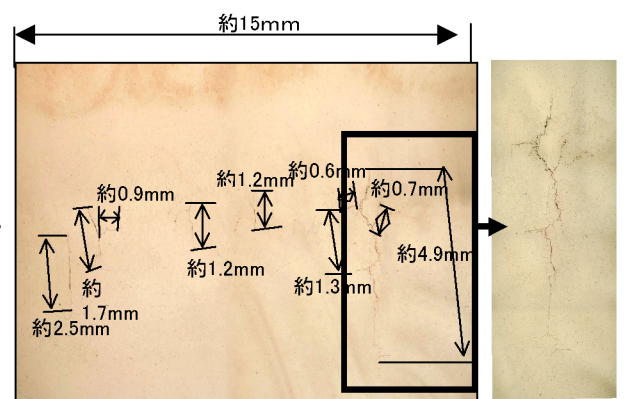
●3回目(手入れ計3mm):内面部

・結晶粒界に沿った枝分かれの形状  
・内面にいくほど長くなっている

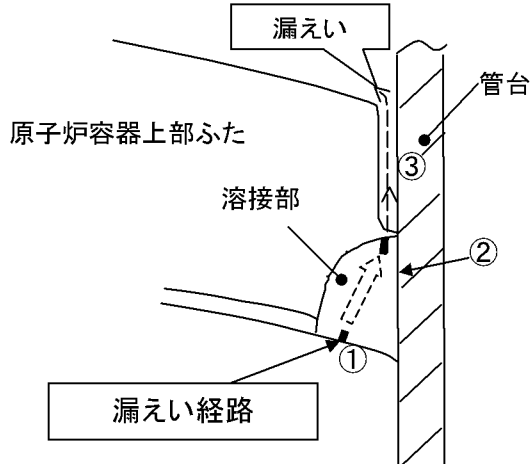
## 漏えい推定経路

溶接部270°付近の①溶接部表面部から②溶接部上端部が、き裂の進展により貫通し、③管台と上部ふたのすき間を通じて漏えいしたものと推定

47管台で認められた漏えいの発生メカニズムを究明するため、引き続き、原因調査を実施する。また現時点で、発電再開時期等の今後の定期検査工程については未定である。

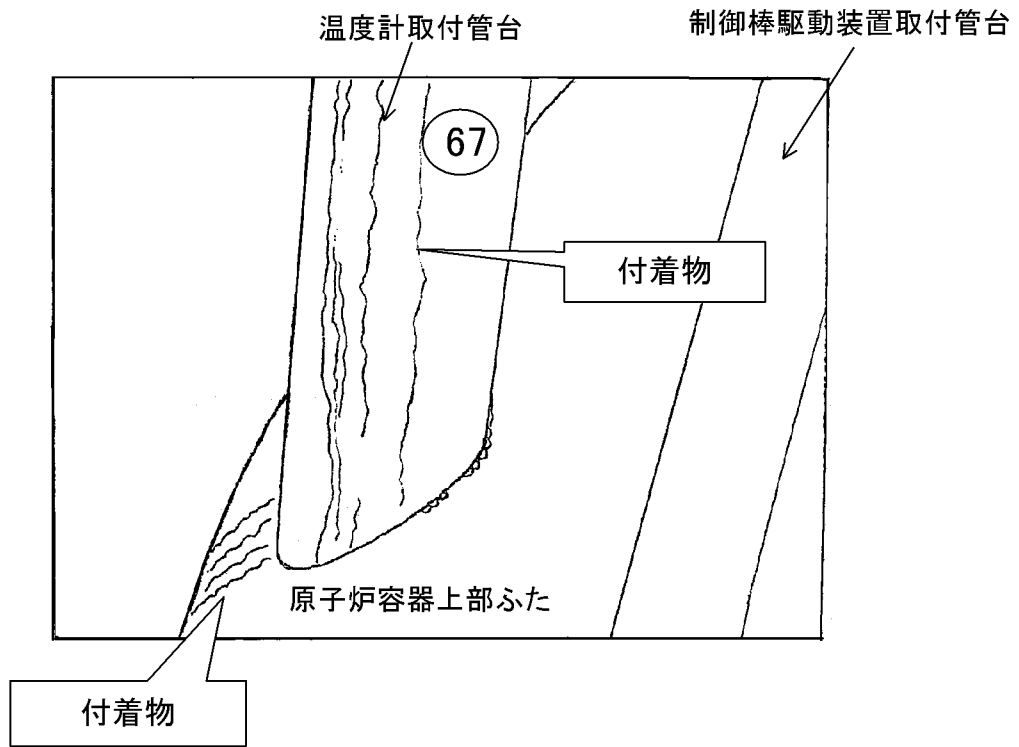
# 原子炉容器上部ふたの付着物状況図(No.67管台) (B)

また、他の管台(69箇所)についても点検を行ったところ、新たに原子炉容器温度計測用素子ハウジング管台(67)の側面や付け根付近で付着物が確認されたが、残り68箇所については異常は認められなかった。

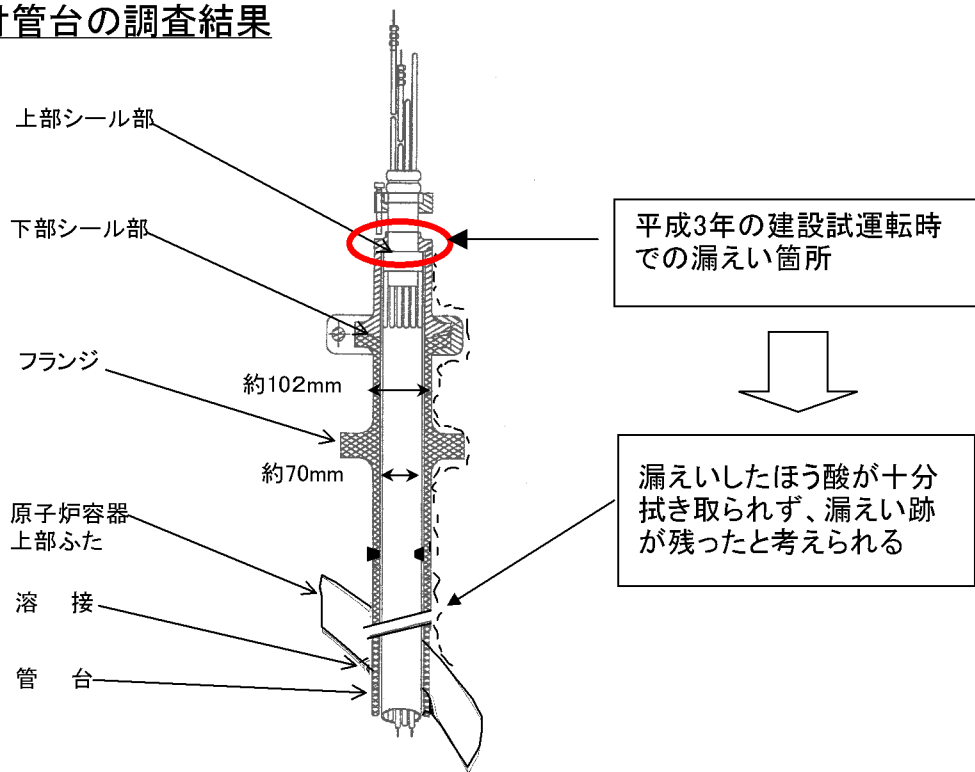
## NO.67温度計取付管台の調査結果

- ・ヘリウムリークテストの結果、漏えいは認められなかった。
- ・管台内面より渦流探傷検査や超音波探傷検査を実施した結果、管台母材部および溶接部に有意な欠陥信号指示は認められなかった。
- ・当該管台の点検記録を確認した結果、試運転時（平成 3 年）において上部のシール部からの漏えいがあったため当該シールの増し締めを行ったことが確認された。このことから、今回認められた付着物は、当時の漏えい跡が残っていたものと推定された。
