大飯発電所1号機の定期検査状況について
(2次系主給水配管曲がり部の減肉の原因と対策)

2次系主給水配管曲がり部の減肉の調査結果について

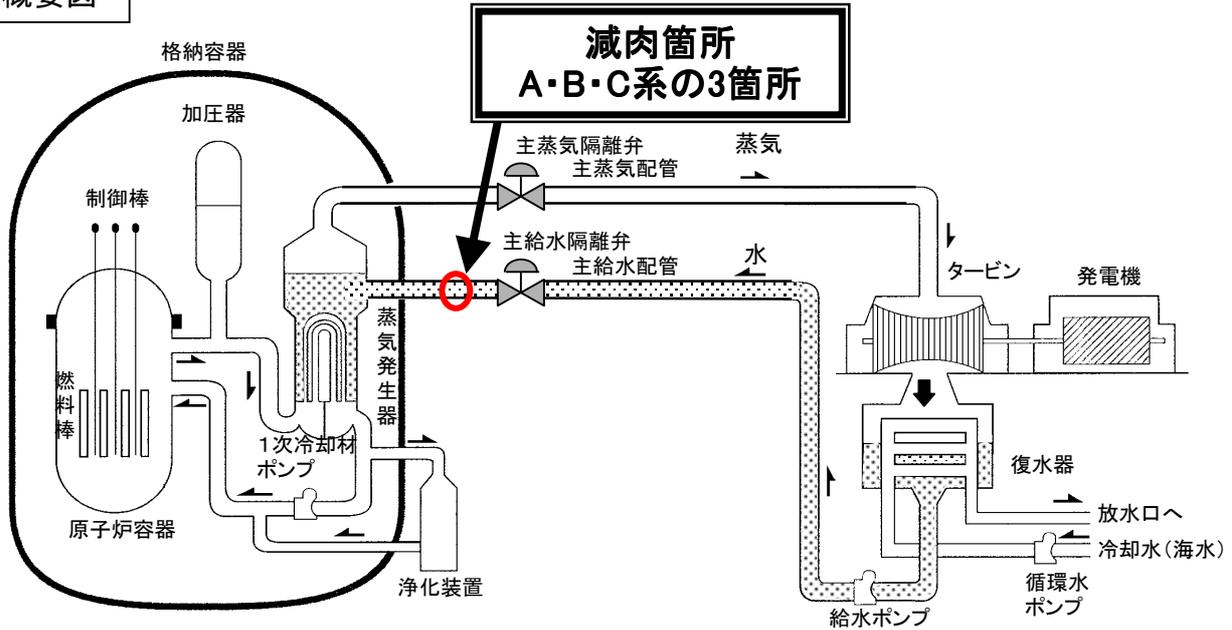
系統概要図

配管形状	計算上の必要厚さ	実測最小値
A-主給水管曲がり部(45°)	15.7mm	14.5mm
B-主給水管曲がり部(90°)		12.1mm
C-主給水管曲がり部(90°)		13.9mm
D-主給水管曲がり部(90°)		20.0mm

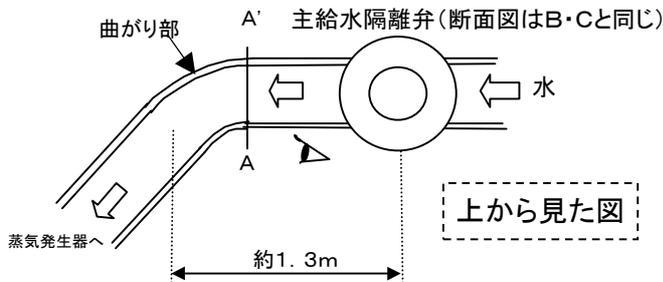
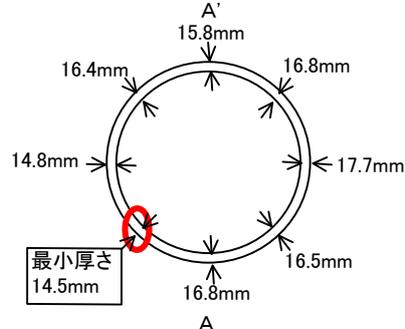
A-主給水管曲がり部の減肉状況

大飯発電所1号機(加圧水型軽水炉;定格電気出力117.5万kW)は、平成16年6月4日から第19回定期検査を行っているが、2次系配管の電力自主点検^{*1}として、7月1日から5日にかけて、主給水隔離弁^{*2}から蒸気発生器までの主給水配管の超音波による厚さ測定を行ったところ、4系統ある配管のうち、3系統(A, B, C)の主給水隔離弁下流の配管曲がり部で、部分的な減肉により、当該部位について法律に基づき国に報告する対象となる厚さ(15.7mm)に至っている(実測最小値...A:14.5mm、B:12.1mm、C:13.9mm)ことが確認された。

- ・当該配管曲がり部（3箇所）については、同寸法・同材料の配管に取替える。
- ・当該部を含め、今後、主給水系統（主給水隔離弁から蒸気発生器まで）の同型弁および配管曲がり部等の減肉傾向の監視を強化することとし、点検指針に反映する。なお、これらの肉厚測定については、これまで自主点検としていたものを、今後は定期事業者検査^{*4}とし、今定期検査から適用する。
- ・過去の肉厚測定結果のデータが点検指針に反映されていなかったことを踏まえ、今後、これまでに蓄積されたデータ等を再度整理し、調査・分析した上で点検指針の見直しを検討する。また、点検調査を実施する協力会社を変更する場合などに、記録データが確実に引き継がれることを関西電力の社内規則に定め、定期的に監査を実施する。

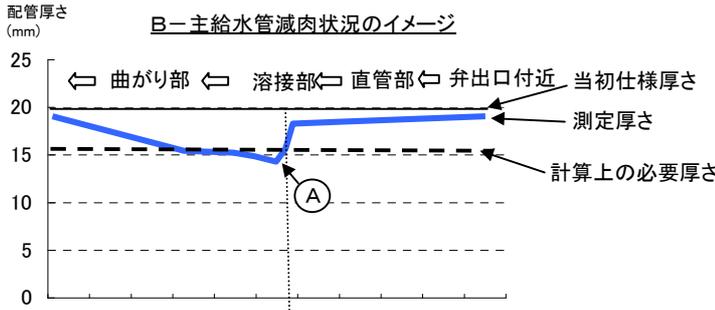
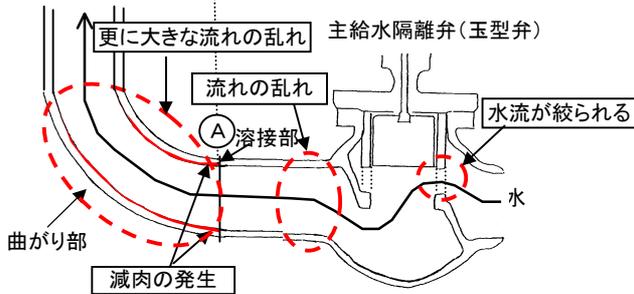
減肉発生メカニズム

当該配管曲がり部の上流に位置する主給水隔離弁を水が通過する際に、水流に乱れが生じ、配管曲がり部においてその乱れが更に大きくなったことによりエロージョン・コロージョンが発生し、徐々に減肉が進展したものと推定された。

主給水隔離弁を水が通過する際に、水流に乱れが生じ、配管曲がり部において更に流れが大きく乱れたことによりエロージョンが発生し、除々に減肉が進展したものと推定

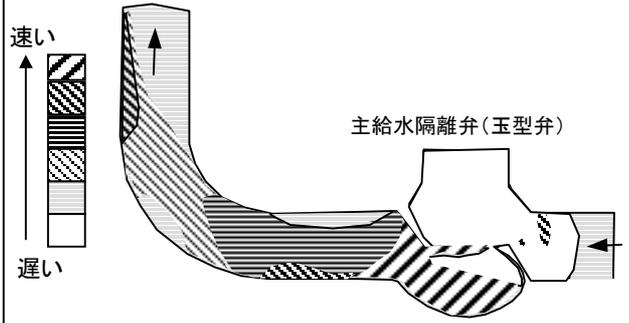
流況解析

- ・当該部（主給水隔離弁および配管曲がり部）を模擬して、内部を流れる水による影響をシミュレーション解析した結果、主給水隔離弁下流部で流れに乱れが生じ、また、配管曲がり部において更に乱れが大きくなりエロージョン・コロージョンを起こす可能性があることが確認された。

主給水隔離弁下流部で流れに乱れが生じ、エロージョンを起こす可能性があることが確認された

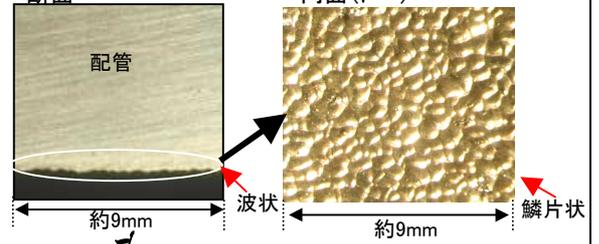
(例)B-主給水管曲がり部切断面の拡大観察結果

- ・切断した配管の内面を目視点検した結果、割れ等の異常は認められなかったが、ほぼ全面にわたり減肉が認められた。また、拡大観察の結果、エロージョン・コロージョン^{*3}特有の鱗片状の様子が認められた。

エロージョン特有の鱗片状模様を呈し減肉していた。

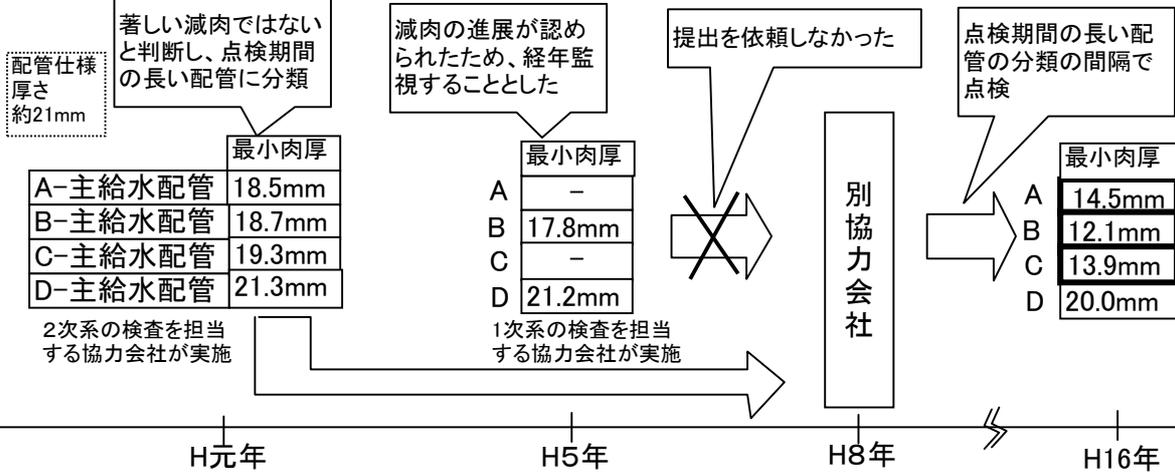
過去の点検履歴

- ・2次系の検査担当会社が、平成元年に当該部（A、B、C、D系統）の点検を行った際、若干の減肉が認められ、エロージョン・コロージョンの進展の兆候を示していたが、当時は著しい減肉ではないと判断し、その後運用を開始した点検指針の中では、当該曲がり部を点検間隔の長い配管に分類（10年で対象箇所の約25%程度）した。
- ・1次系の検査担当会社が平成5年に当該部（B、D系統）の点検を行った際、減肉の進展が認められたため、経年監視することとしていたが、減肉調査の管理を行っていた2次系の検査担当会社が平成8年に別会社に変更した際に、関西電力が1次系の検査担当会社にデータの提出を依頼しなかったためデータが引き継がれなかった。

○協力会社を変更した際にデータの提出を依頼しなかったことを踏まえ、記録データの確実な引き継ぎを行うことを関西電力の規則に定め、定期的に監査する。
