## 大飯発電所1号機の定期検査状況について (燃料取替用水タンクからの水のにじみの原因と対策)

# 燃料取替用水タンクからの水のにじみの調査結果について

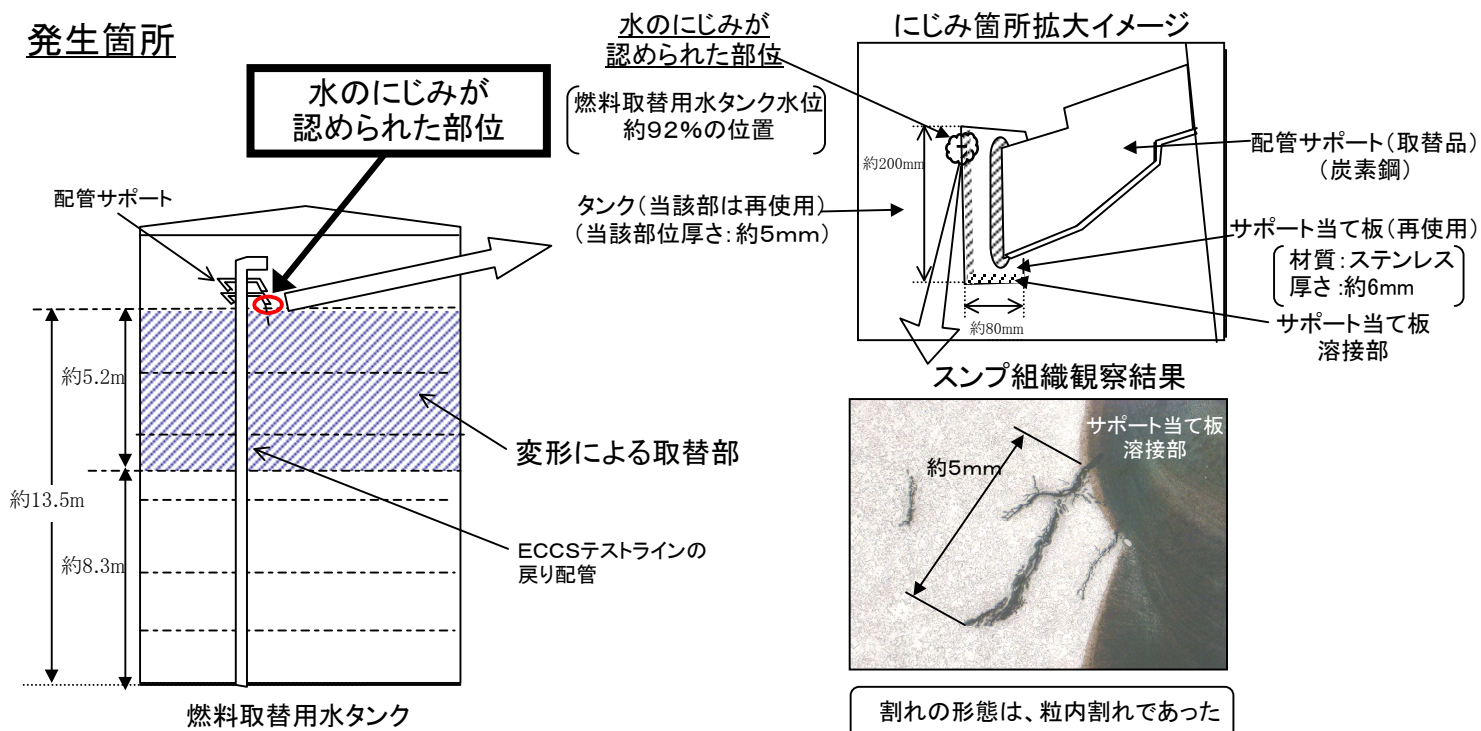
## 発生箇所

その後、協力会社社員が溶接事業者検査のうち耐圧検査準備のためタンク外観等の点検を行っていたところ、7月14日6時頃、当該タンク戻りライン配管サポートあて板をタンク胴部に溶接している付近(再利用部)から、にじみ程度の漏れがあることを発見した

- ・外観目視点検の結果、割れを確認するとともに、浸透探傷検査により、約5mmの線状指示模様を確認した。また、金属組織観察(スンプ観察)<sup>\*2</sup>の結果、割れは枝分かれ状の粒内割れ<sup>\*3</sup>であることを確認した。さらに、表面切削により、割れは内部に行くに従って枝分かれて広がっており、外表面からの割れであることを確認した。
- ・当該部位を含むあて板近傍のタンク表面は、タンク補修時に配管サポートをプラズマ切断した際、熱の影響で塗装皮膜が消失していた。

当該部位については、切削し割れを除去した後、溶接補修を行い復旧する。また、主要溶接部以外の点検で割れが確認された部位については、切削により割れを除去した上で、必要に応じ溶接補修を実施する。

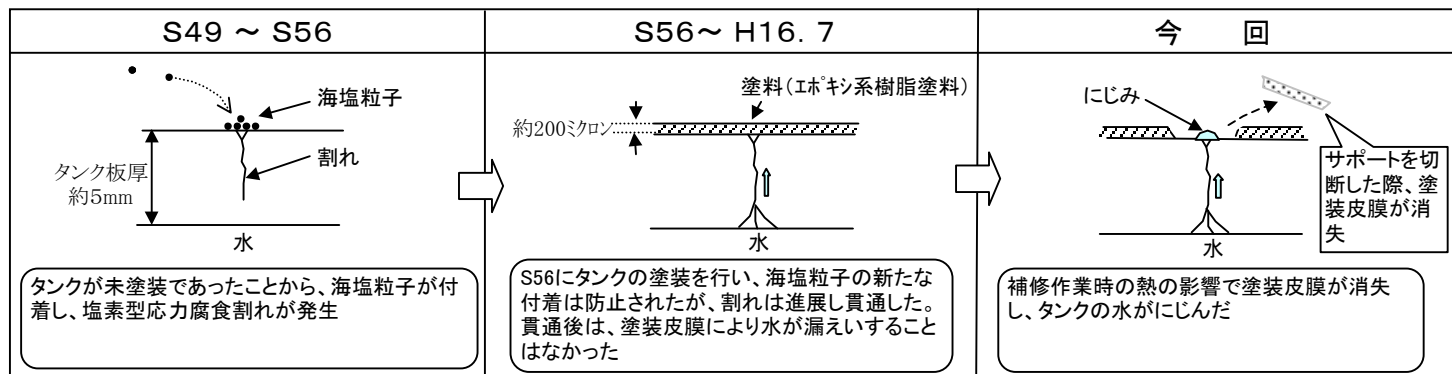
## 推定メカニズム

割れは、タンク表面が未塗装状態の間(昭和49年～56年)に付着した海塩粒子が原因で発生した塩素型応力腐食割れであると推定された。

なお、割れは、タンク全体を塗装した後(昭和56年以降)も進展し、貫通に至ったと考えられ、塗装皮膜により内部の水が漏えいすることはなかったが、今回、タンクの補修の際、塗装皮膜が消失したため、内部の水がにじみ出たと推定された。

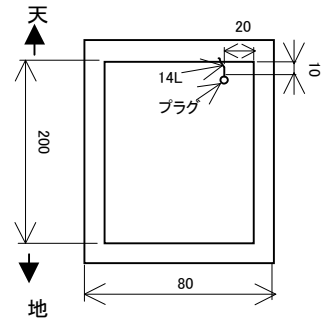
## ① オーバーフロー管: 当て板

- ・今回の漏えいを踏まえ、主要な溶接部以外(63箇所:当該当て板含む)について、浸透探傷検査を実施した結果、5箇所の当て板溶接部に浸透指示模様が認められたが、水のにじみはなかった。
- ・これら5箇所の当て板溶接部の指示について、スンプ観察を実施した結果、当該部位と同様、枝分かれ状の粒内割れが確認された。
