平成16年9月7日
原子力安全対策課
(16-59)
<15時記者発表>

高浜発電所4号機の定期検査状況について (蒸気発生器伝熱管の渦流探傷検査結果)

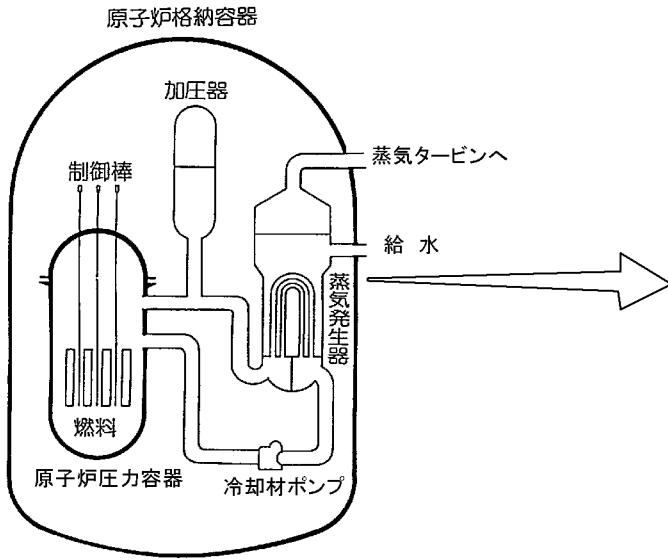
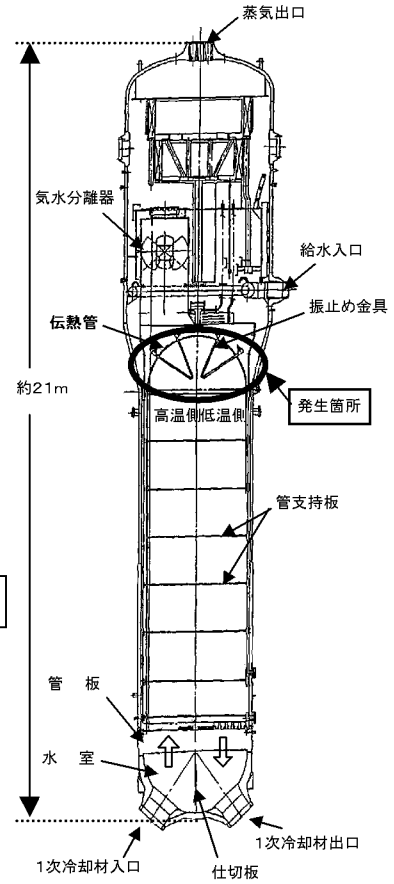
高浜4号機 蒸気発生器伝熱管減肉発生箇所

- (1) 有意な信号指示は、伝熱管外表面の減肉指示で、平成2年まで旧振止め金具^{*2}が取り付けられていた位置に確認されており、新しい振止め金具が取り付けられている位置や、これまでに応力腐食割れが確認されている高温側管板拡管部等には確認されていない。
- (2) 有意な信号指示が認められた部位について、従来方式のECTによる検査を行い、過去の検査結果(平成2年の旧振止め金具取外し直後の検査結果と、前回定期検査時の検査結果)とデータを比較したところ、信号レベルに経年変化はなく、減肉は進展していないことを確認した。
- (3) 全ての信号指示は、先行してマルチコイル型ECTによる蒸気発生器の伝熱管検査を実施した高浜3号機(第15回定検、平成15年12月~16年3月に実施)での信号指示と同様の特徴を示していた。なお、高浜3号機においては、有意な信号指示が認められた伝熱管1本を抜管して調査した結果、旧振止め金具取付位置の伝熱管外表面の摩耗減肉であることが確認されている。

以上のことから、今回認められた有意な信号指示は、過去に発生した旧振止め金具取付位置の伝熱管外表面減肉であると推定された。

対策として、信号指示が認められた伝熱管339本については、閉止栓(機械式栓)を施工し、使用しない予定である。

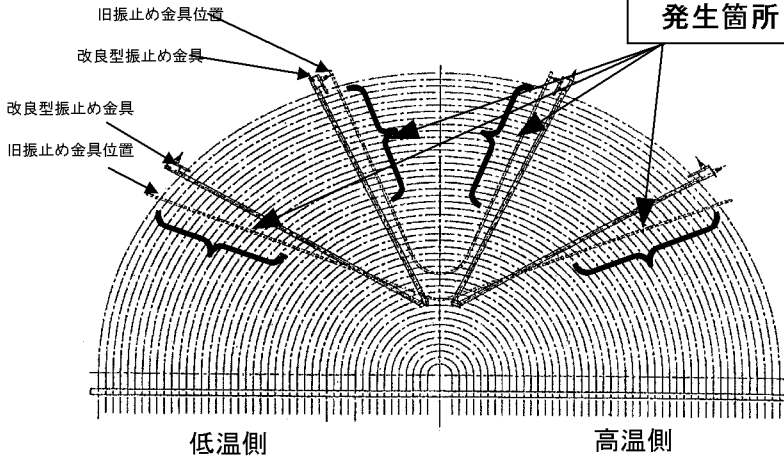
ECT信号指示発生箇所

伝熱管外径 : 約22.2mm
 " 厚さ : 約1.3mm
 " 材質 : インコネルTT600
 (特殊熱処理材)

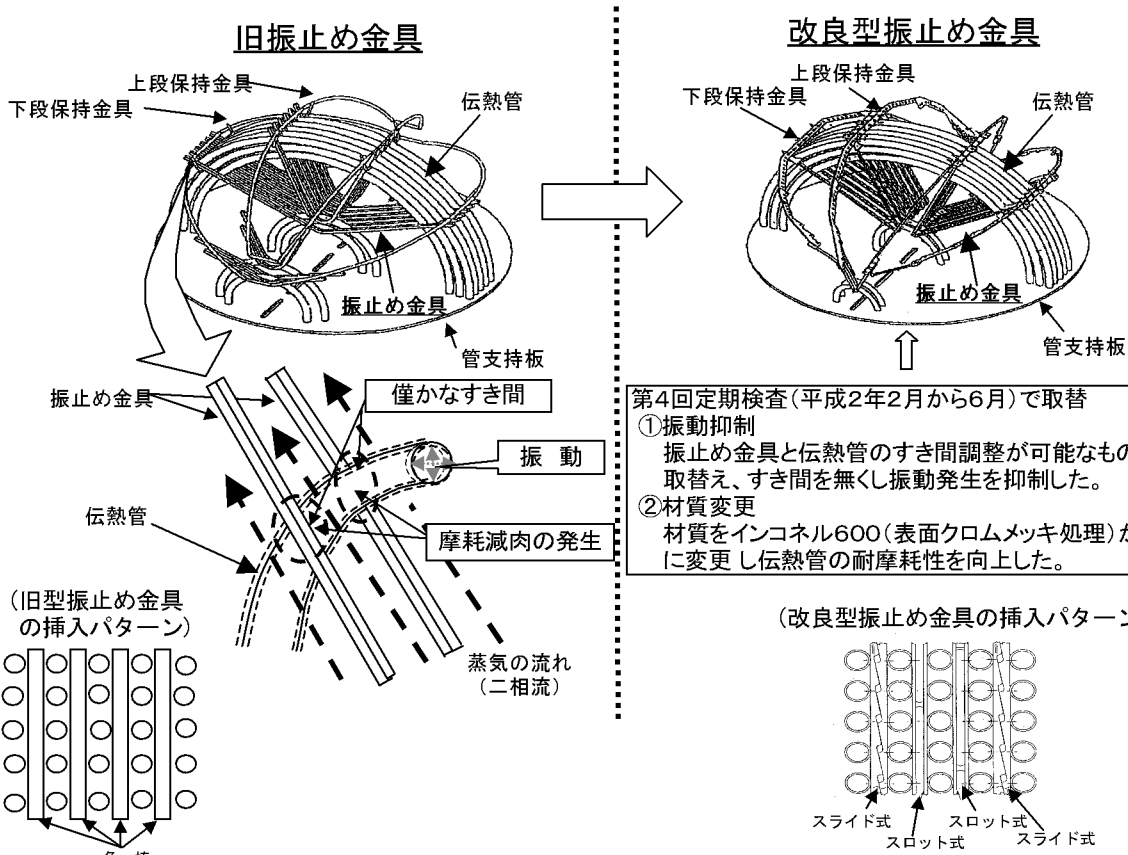
振止め金具の取付状況

高浜3号機の第4回定期検査(平成元年10月~平成2年2月)での蒸気発生器伝熱管渦流探傷検査において、23本の伝熱管に、伝熱管外表面の減肉指示が確認され、調査の結果、製作時から取り付けられている振止め金具(旧振止め金具)と伝熱管との間に隙間があったことから、外表面を流れる流体の力により伝熱管が振動し、旧振止め金具と接触・摩耗し、減肉したものと推定された。

同形式の蒸気発生器を有する高浜4号機では、第4回定期検査(平成2年2月~平成2年6月)において検査の結果、21本の伝熱管に有意な信号指示が確認され、施栓を行うとともに、製作時から取り付けられていた旧振止め金具を取り外し、別の位置に材質や構造等を改良した新しい振止め金具を取り付けた。

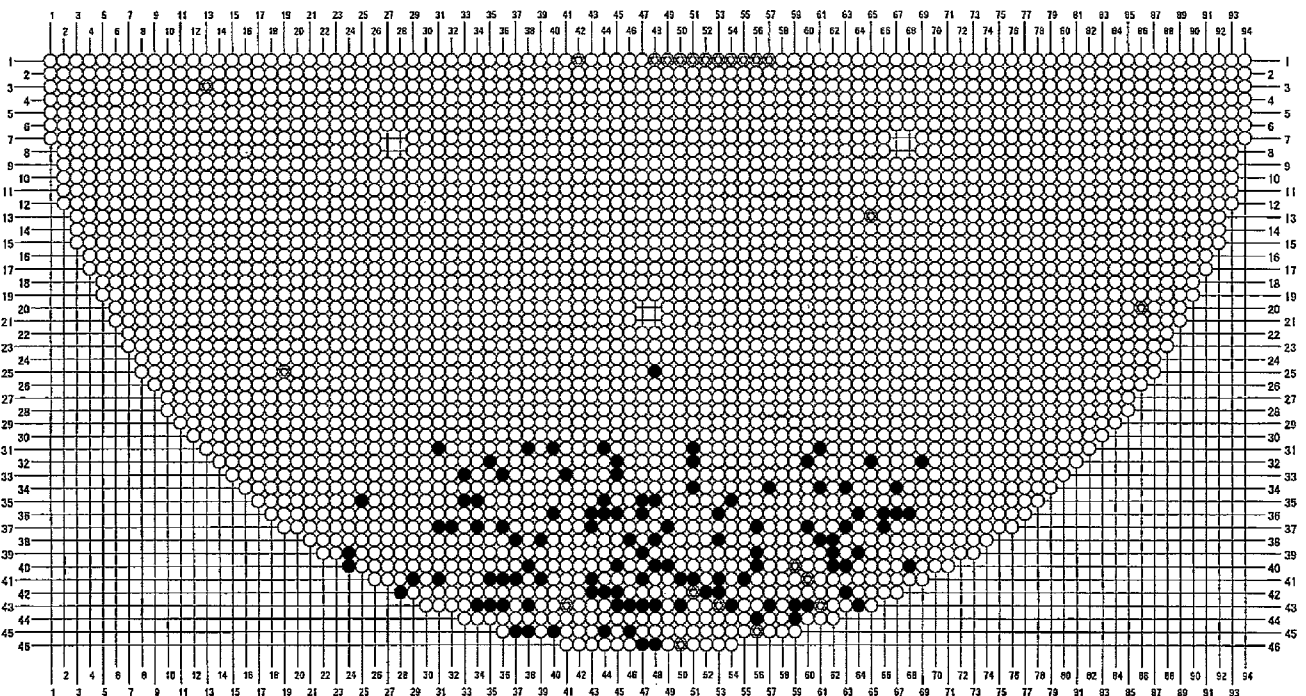
ECT信号指示位置図(例)

A-蒸気発生器ECT信号指示管位置図(高温側を上部から見た図)
 (B・C-蒸気発生器についてもほぼ同様の位置で信号指示管が認められた) ● 既施栓管 指示管
