高浜発電所4号機の定期検査状況について
(タービンサンプ水モニタ等の指示の上昇についての原因と対策)

高浜発電所4号機(加圧水型軽水炉;定格出力87.0万kW)は、平成16年8月10日より第15回定期検査中のところ、8月30日18時46分に「プロセスモニタ放射線注意」の警報が発信したため、中央制御室の放射線監視盤を確認したところ、タービンサンプ水モニタの指示値が、18時35分頃より上昇しており、1次系建屋基礎湧水サンプ水モニタの指示値も上昇していた。

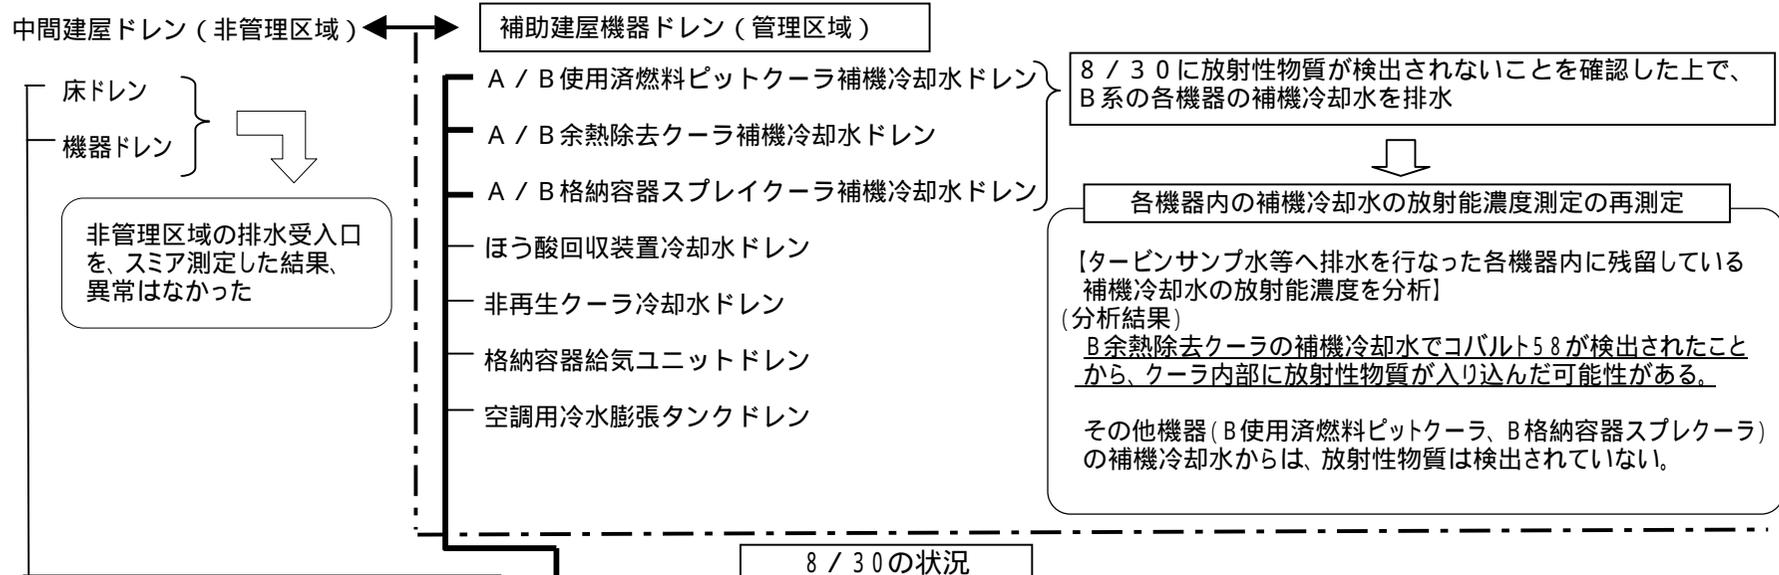
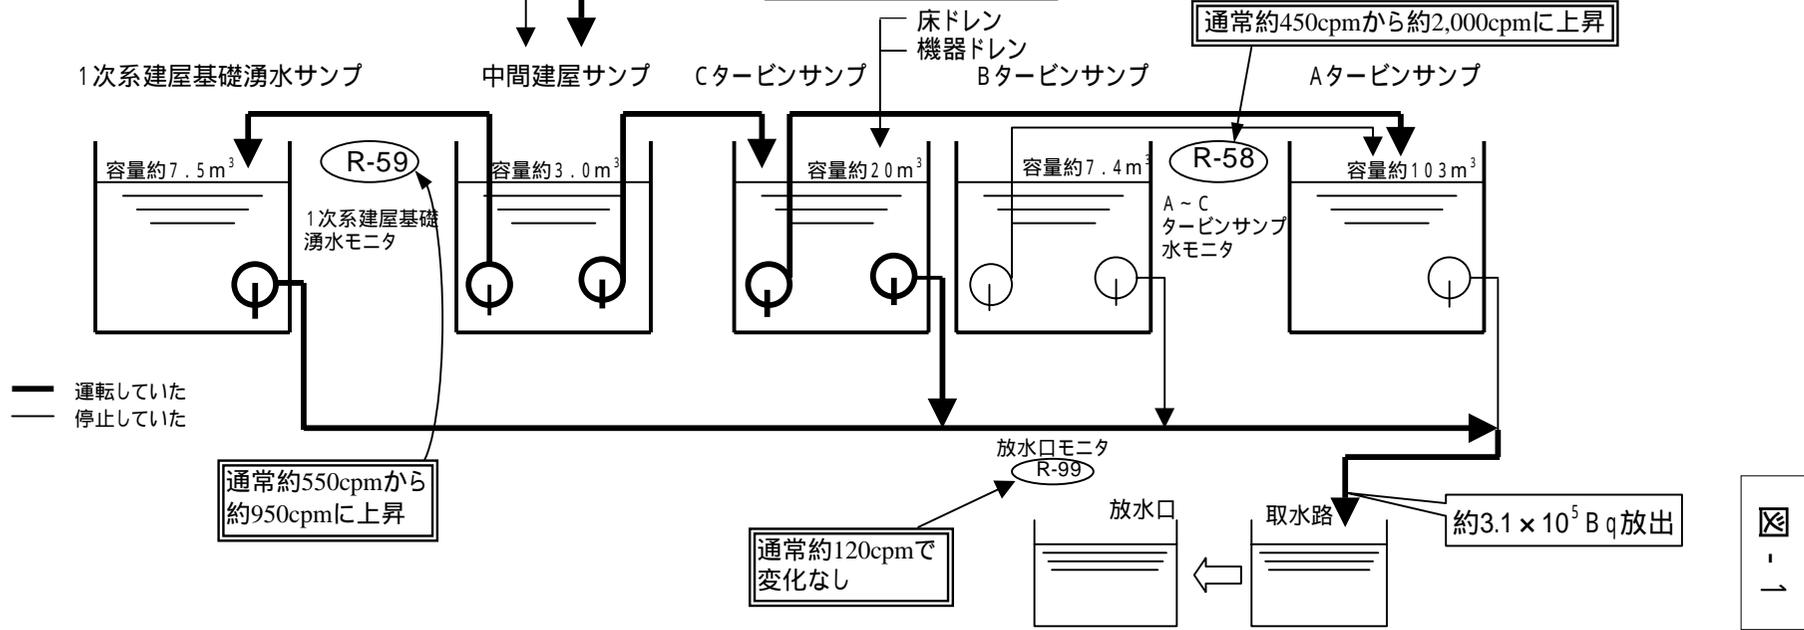
高浜4号機 タービンサンプ水モニタ指示変動 系統説明図

タービンサンプ水モニタ(R-58)および1次系建屋基礎湧水サンプ水モニタ(R-59)の指示上昇の原因は、中間建屋サンプに放射性物質を含む水が流入したためと考えられることから、中間建屋サンプに流れ込む水の流入源および流入経路の調査を行った。

中間建屋サンプへの流入源、流入経路としては、補助建屋機器ドレン(管理区域)もしくは、中間建屋ドレン(非管理区域)の可能性が考えられる。

これらのことから、中間建屋サンプへの流入源としては、B 余熱除去クーラからのブロー水の可能性が高いことが判明した。

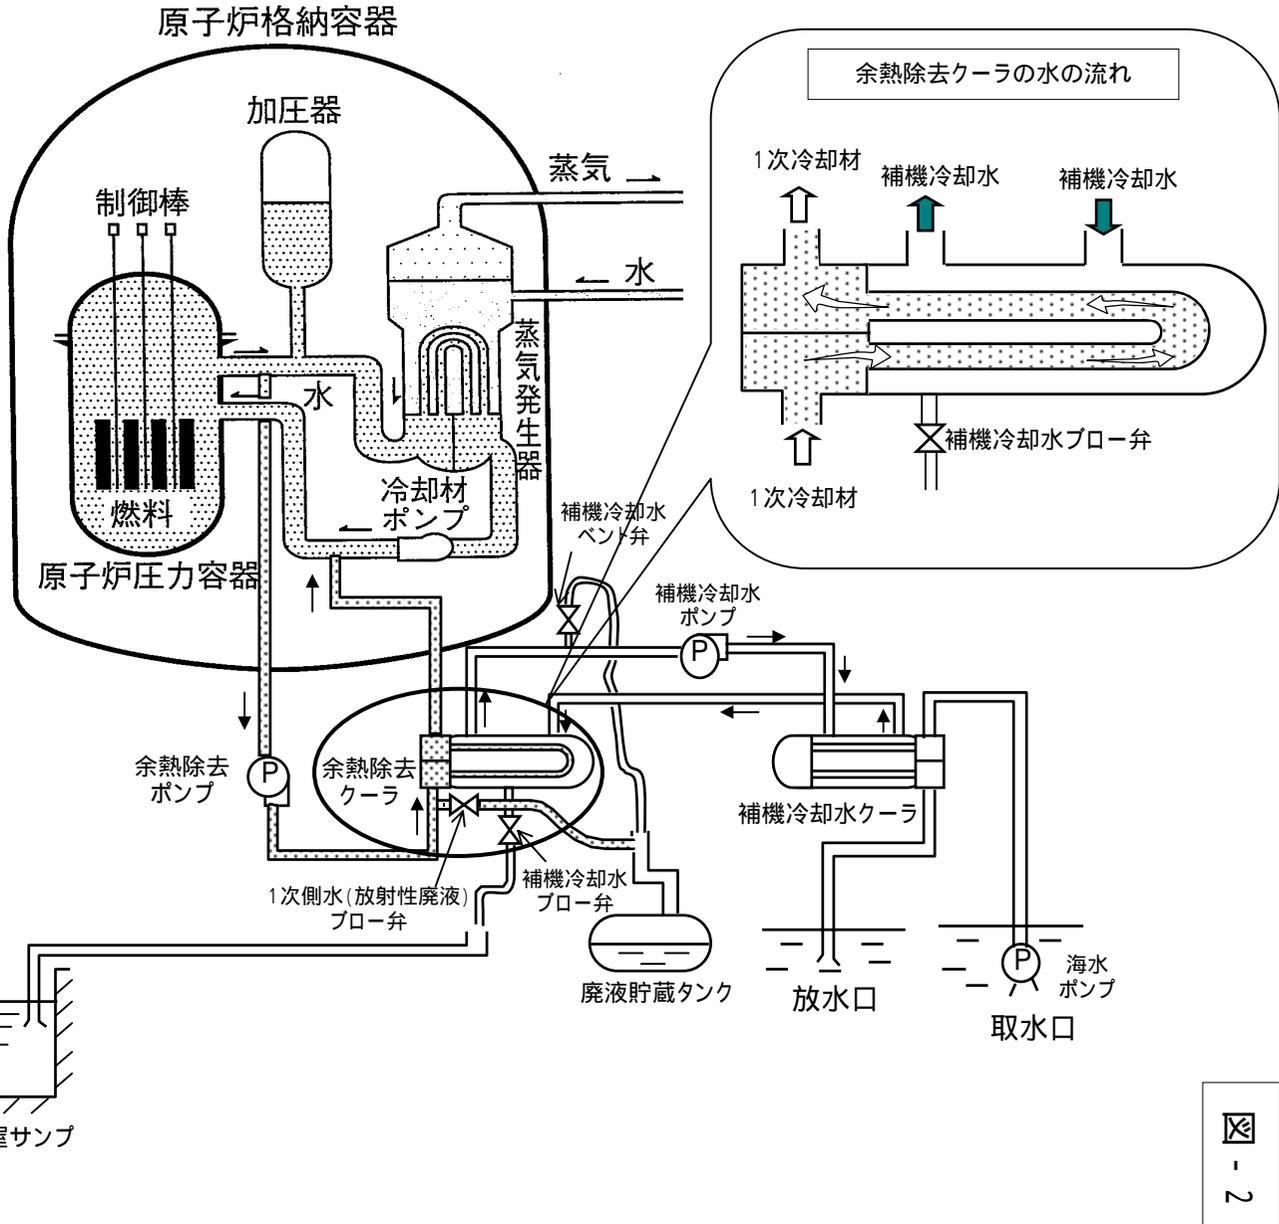
放射性廃液混入推定メカニズム

- ・ B 余熱除去クーラの補機冷却水ブローホースは、中間建屋サンプ行きの排水口に接続されていたが、ベントホースは廃液貯蔵タンク行きの排水口に接続されていた。
- ・ ベントホースの汚染状況を確認したところ、ホースは、新品を使用していたにもかかわらず、ホース内面から放射性物質（コバルト 58 等）が検出された。また、ホースを接続していた廃液貯蔵タンク行きの排水口の内面からも放射性物質が検出された。
- ・ 廃液貯蔵タンク行きの排水口には、B 余熱除去クーラ 1 次側水（放射性廃液）のドレン配管も接続されており、事前にブローを実施した 1 次側水の残留水（放射性廃液）が確認された。また、この残留水とタービンサンプ水から検出された放射性物質の核種およびその構成比を比較したところ、ほぼ一致していることが確認された。
- ・ 念のため、B 余熱除去クーラの伝熱管について、ヘリウムリークテストを実施したが、伝熱管からの漏えいはなく、B 余熱除去クーラ本体は健全であることを確認した。

- ・ B 余熱除去クーラの補機冷却水のブロー先の変更により、ブローホースとベントホースが異なる排水口に接続されていた。
- ・ この状態で、8月30日14時00分に B 余熱除去クーラの補機冷却水ブロー弁を開いてブローを開始し、同日17時30分にベント弁を開いたところ、ブローに伴う B 余熱除去クーラ内の圧力低下により、ベントホースから空気が吸い込まれるとともに、B 余熱除去クーラ 1 次系側水のドレン配管に残留していた放射性廃液を吸引したものと推定された。
- ・ このため、ベントホースを通じて放射性廃液が B 余熱除去クーラの補機冷却水内に流入し、ブロー弁を通じて中間建屋サンプに放出され、さらに移送ポンプにより A, C タービンサンプおよび 1 次系建屋基礎湧水サンプに移送されたため、タービンサンプ水モニタ、1 次系建屋基礎湧水サンプ水モニタの指示が上昇したものと推定された。

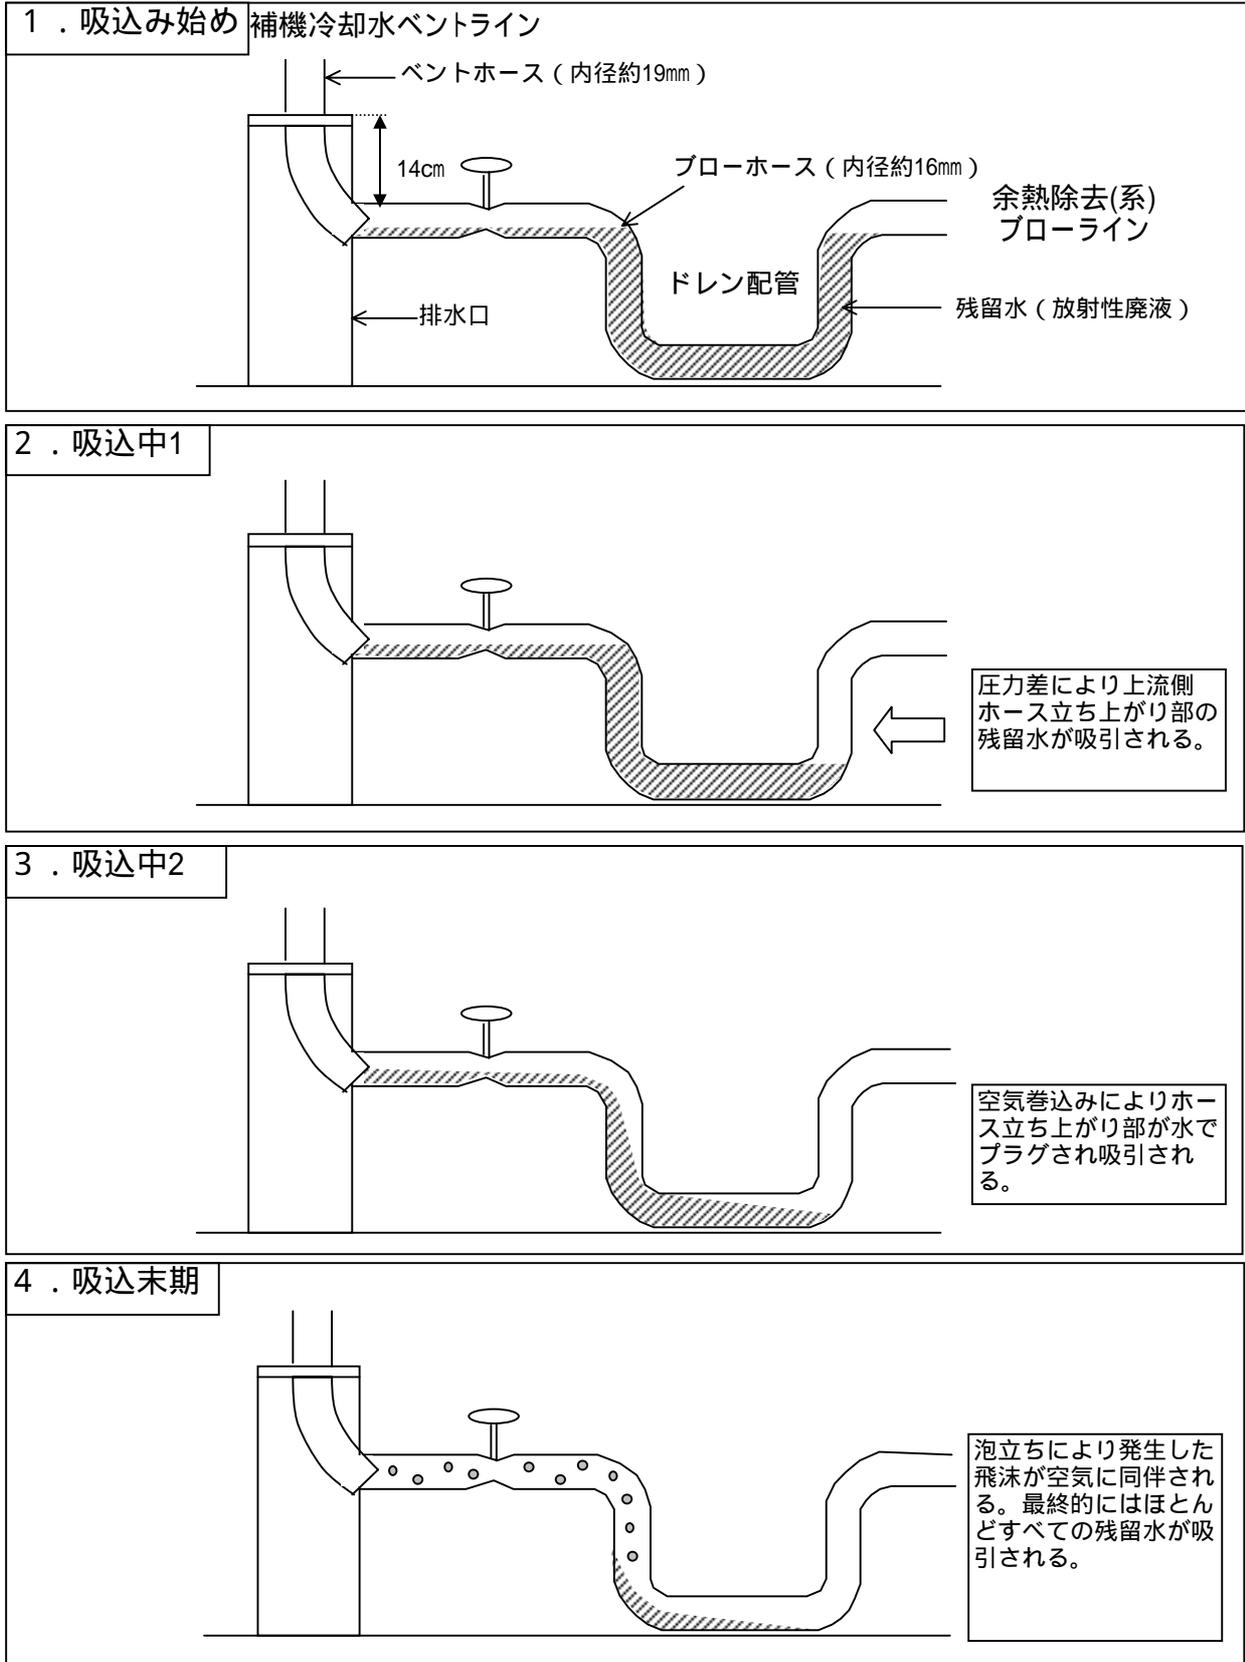
- ・ B 余熱除去クーラの補機冷却水のブローホースとベントホースは、当初、廃液貯蔵タンク行きの排水口に接続されていたが、廃棄物処理量低減を図るために、事象発生当日、補機冷却水の分析で問題のないことを確認した上で、中間建屋サンプ行きの排水口に接続を変更した。
- ・ ベントホースの接続先の運用については明確となっていなかったため、ブローホースのみ中間建屋サンプ行きの排水口に接続した。
