平成16年10月 5 日  
原子力安全対策課  
( 1 6 - 7 2 )  
< 12時30分記者発表 >

美浜発電所 1 号機の計画停止状況について  
( B 余熱除去クーラ下部からのほう酸析出の原因と対策 )

# 美浜発電所1号機のB余熱除去クーラ下部からのほう酸析出について

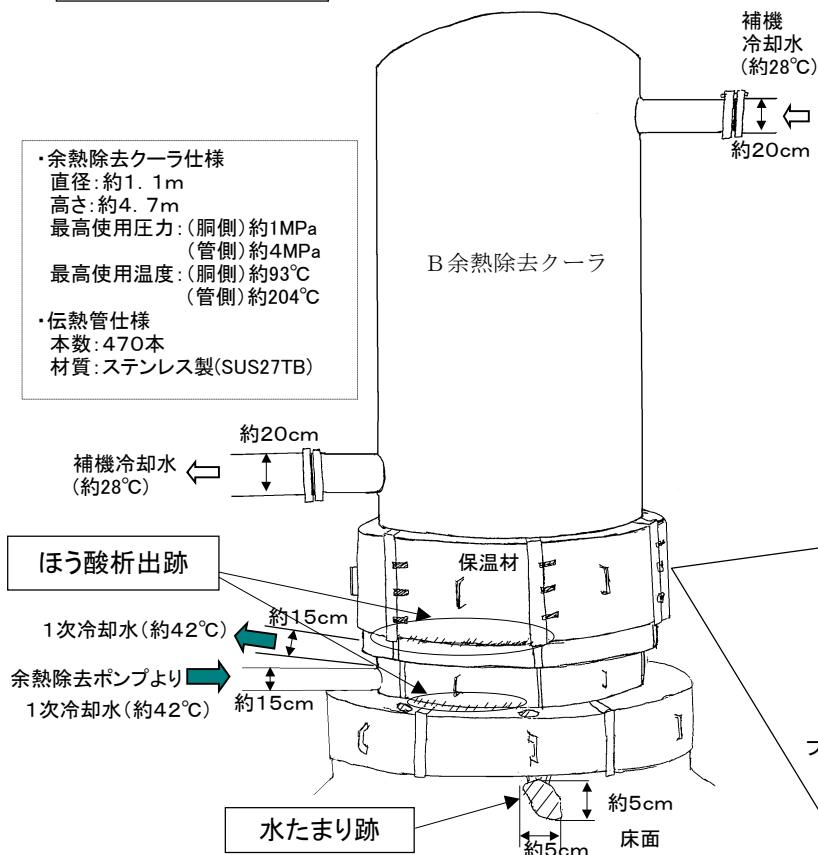
## ほう酸跡発見箇所

美浜発電所 1 号機（加圧水型軽水炉；定格電気出力34.0万kW）は、平成16年 9 月 5 日に原子炉を停止し、美浜 3 号機 2 次系配管破損事故に伴う点検を実施中であるが、9 月16日17時20分頃、運転員が補助建屋内地下 1 階にある B 余熱除去クーラ\*の下部保温材にほう酸の析出および下部床面に 5 cm四方面程度の水たまり跡を発見した。

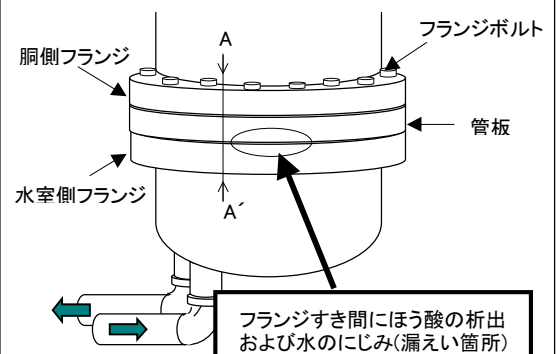
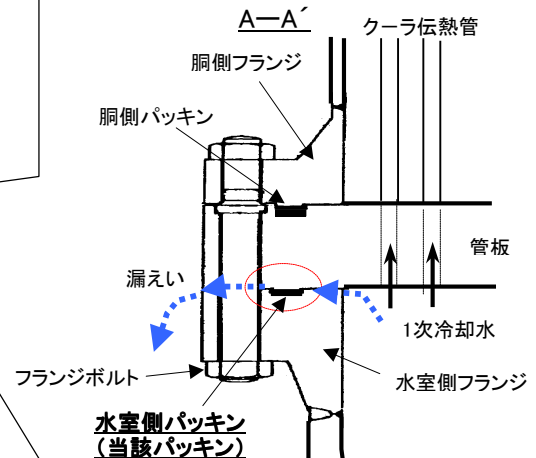
## 漏えい箇所

漏えい箇所を確認するため、同日、B 余熱除去ポンプを停止し、当該クーラを隔離した後、保温材を取り外し点検を実施したところ、当該クーラ下部フランジ部の隙間にほう酸の析出および水のにじみが認められた。

外観点検状況から、フランジのシール（パッキン）部から漏えいが発生した可能性があると考えられるが、今後、詳細に調査を行う予定である。

- ・当該クーラ下部フランジボルトの締め付けにあたっては、パッキンの圧縮量を優先して締め付けていたが、締め付けトルク値が、メーカーの締め付

け目標トルク値（約970N・m）より低い値（約600N・m）であった。

- ・このため、今回のプラント停止に伴い、高温の1次冷却水を当該クーラへ通水した時のフランジボルトの熱伸びにより、パッキンを押さえる力が低下したため、漏えいが発生したものと推定された。

- ・当該クーラ下部フランジボルトの締め付けにあたり、パッキンの圧縮量を優先とした管理では、締め付け力が不足することから、トルク優先による管理に変更し、作業手順書に反映する。
- ・当該クーラの復旧にあたり、新品のパッキンに取替えるとともに、この見直した作業手順書に従いフランジボルトの締め付けを行う。
- ・他のクーラについては、その使用条件等を考慮して、必要に応じて管理方法を見直す予定である。

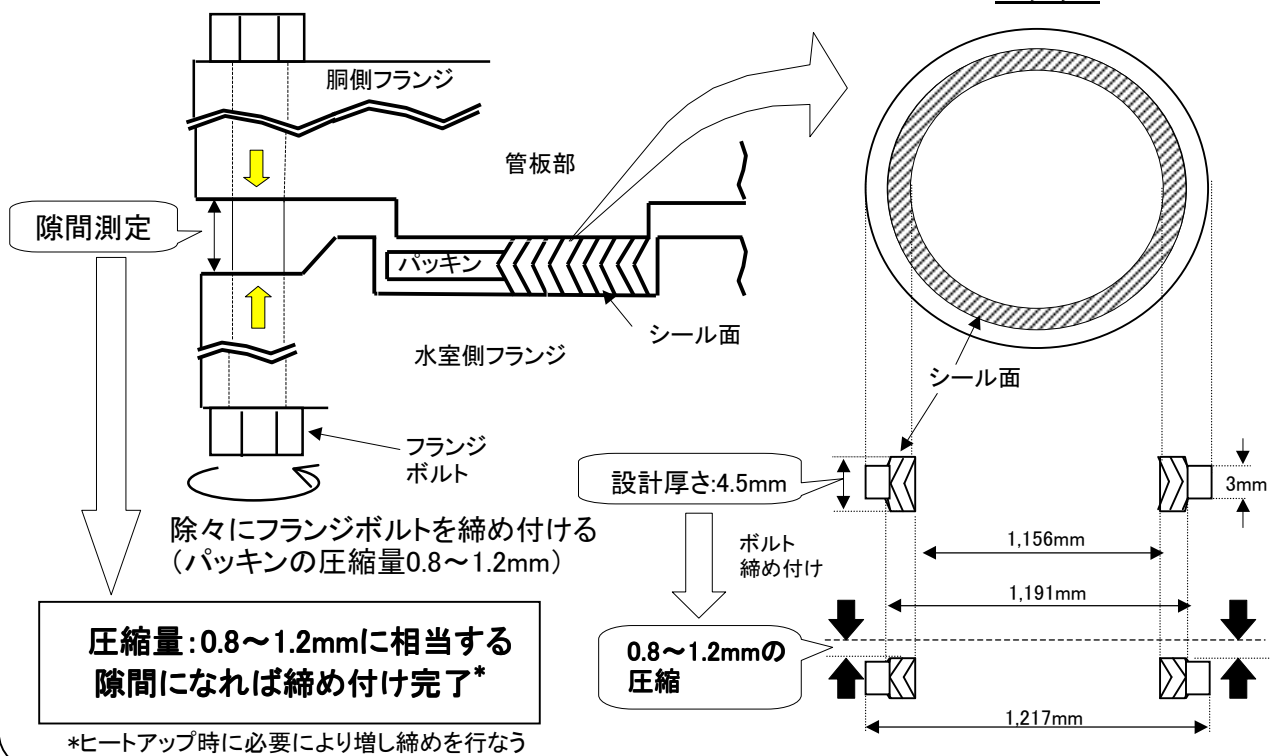
## 現在の運用

- ・当該クーラは、第19回定期検査（平成14年）の開放点検（1回/10定期検査）でフランジ内面の点検、手入れを行い、パッキンを新品に取替えた。また、復旧にあたり、作業手順書に従い、パッキンが約0.8mm～1.2mmの範囲で圧縮されるようにフランジボルトを締め付けた。（パッキン圧縮量：約1.0mm～1.1mm）
- ・その後、当該クーラの起動時点検において、フランジ部にわずかな水のにじみが確認されたため、フランジボルトの増し締めを行った。（パッキン圧縮量：約1.1mm～1.3mm）
- ・第20回定期検査（平成15年）の起動時点検においても、当該部にわずかな水のにじみが確認されたため、再度、フランジボルトの増し締めを行った。（パッキン圧縮量：約1.3mm～1.4mm）
- ・なお、最終的な締め付けトルク値は、約600N・mであった。

- ・平成6年以降のクーラの開放点検に合わせたパッキン素材の変更（ノンアスベスト化）に伴い、メーカーは余熱除去クーラも含めた各クーラフランジボルトの締め付けトルク値の見直しを行うとともに、締め付け管理については、トルク管理（フランジボルトの締め付け力による管理）とパッキンの圧縮量（パッキンをつぶす量）による管理を併用することを推奨する報告書をまとめた。
- ・これらを参考に、関西電力は、第19回定期検査より締め付け管理について、従来から運用していたトルク管理からパッキンの圧縮量を優先した管理に変更し、作業手順書に反映した。
- ・この作業手順書に従い、第19回定期検査で当該クーラを開放点検した際、パッキンの圧縮量を優先してフランジボルトの締め付けを実施した。

ーパッキン圧縮量(つぶれ量)にて管理ー

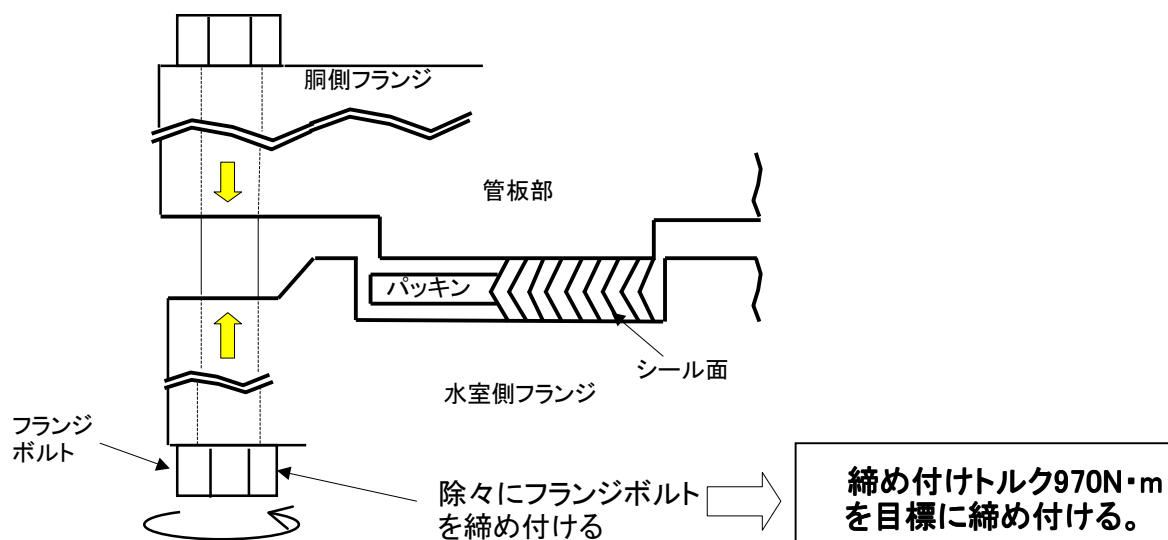
## 今後の運用

ー締め付けトルクにて管理ー
