大飯発電所3号機の定期検査状況について
(原子炉容器上部ふた制御棒駆動装置管台からの漏えいの原因・対策)

原子炉容器上部ふた制御棒駆動装置取付管台の漏えいについて

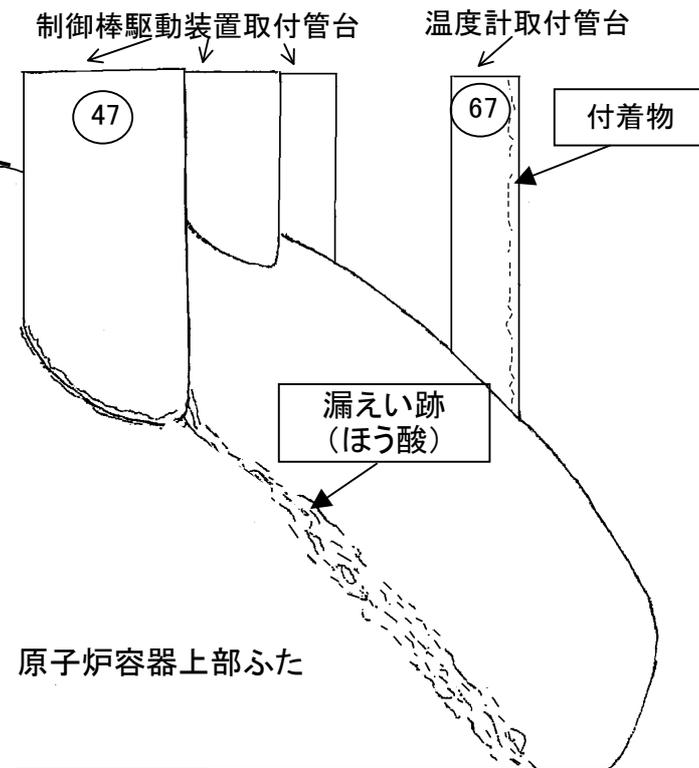
原子炉容器上部ふたの付着物状況図 (A)

大飯発電所3号機(加圧水型軽水炉;定格電気出力118.0万kW)は、第10回定期検査中の5月4日、原子炉容器上部ふた管台全数(70箇所)の外観目視点検^{*1}を行うために、その準備作業を行っていたところ、制御棒駆動装置取付管台(47)の付け根付近に白い付着物が確認され、点検の結果、付着物の主成分はほう酸であり、当該管台からの漏えいであると判断した。

また、他の管台(69箇所)についても点検を行ったところ、新たに原子炉容器温度計測用素子ハウジング管台(67)の側面や付け根付近で付着物が確認されたが、残り68箇所については異常は認められなかった。この事象による環境への放射能の影響はない。

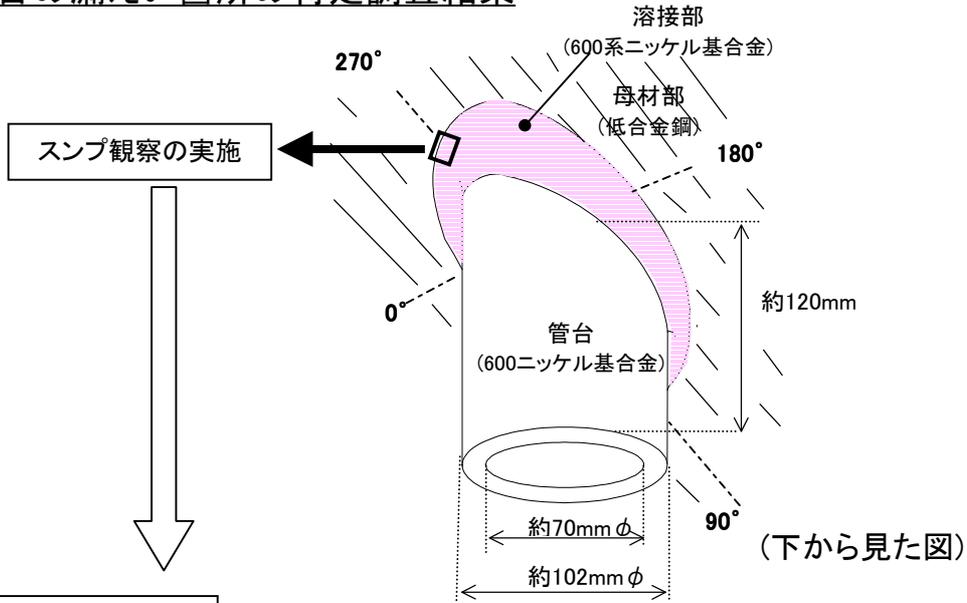
No. 47管台の漏えい箇所の特定期調査結果

- ・当該管台について、サーマルスリーブを切断し、ヘリウムリークテスト^{*2}、渦流探傷検査(ECT)、浸透探傷検査(PT)、超音波探傷検査(UT)等の詳細な調査を実施した結果、管台溶接部表面において、約270°(原子炉容器中心方向側)付近で漏えいの原因となる欠陥指示が確認された。また、上部ふた母材部および管台母材部では割れ等の欠陥は認められなかった。
- ・指示が認められた箇所について、金属組織観察(スンプ観察^{*3})を行った結果、約0.5mm手入れ後では、径方向の割れが7箇所認められ、形状は結晶粒界に沿った直線状の割れであった。さらに当初の表面より、約1mm、約3mmと表面の手入れを行った後、金属組織観察(スンプ観察)を行った結果、割れの長さは長くなり、一部の割れはつながっていた。割れの形状としては結晶粒界に沿った枝分かれした割れが認められた。
- ・以上のことから、当該管台での漏えいは溶接金属内での径方向の割れが貫通したことによるものと推定された。

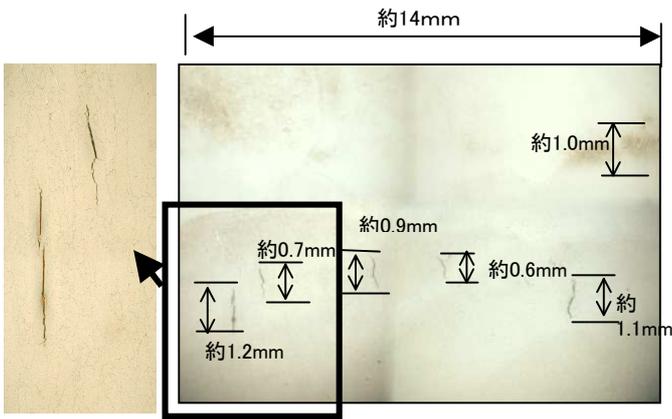
●1回目(手入れ0.5mm): 表層部

・結晶粒界に沿った直線的な形状

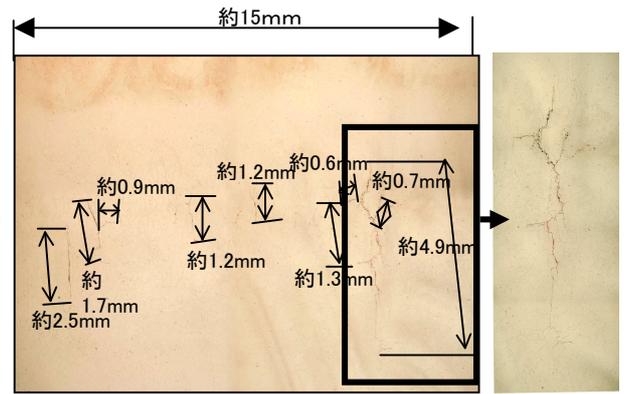
●3回目(手入れ計3mm): 内部

・結晶粒界に沿った枝分かれの形状
・内部にいくほど長くなっている

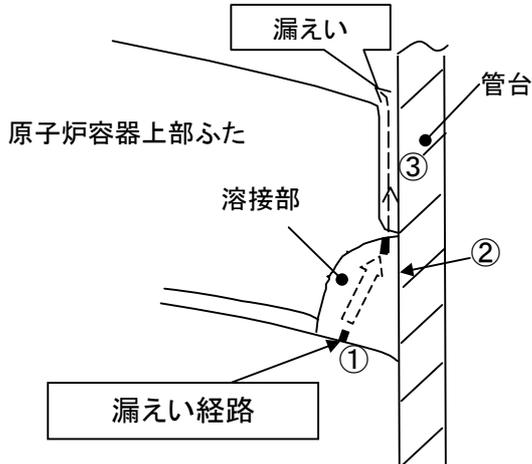
漏えい推定経路

溶接部270°付近の①溶接部表面部から②溶接部上端部が割れの進展により貫通し、③管台と上部ふたのすき間を通じて漏えいしたものと推定

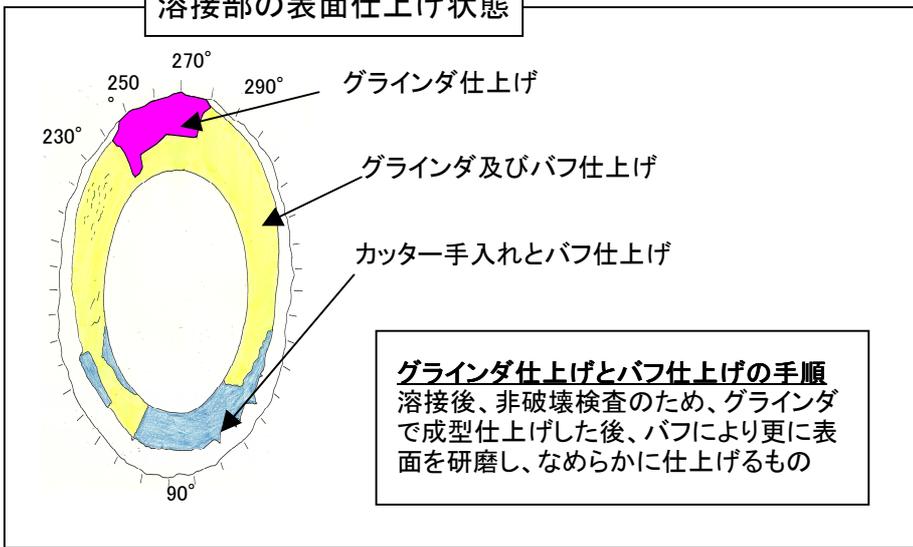
溶接部の表面仕上げ状態

- ・当該管台の溶接部の表面仕上げの施工状態を確認した結果、割れが認められた270°付近では、他の部位とは異なり、グラインダー仕上げ後のバフ仕上げ^{*5}の跡が認められなかった。
- ・当該管台溶接部を模擬した試験体を製作し、表面仕上げの施工状態の違いによる表面残留応力への影響を調査した結果、バフ仕上げをした場合、表面の残留応力は圧縮応力になるが、グラインダー仕上げだけの場合はごく表層部に、約770MPaと比較的大きな引張り残留応力が発生することが確認された。
- ・当該部の材料である600系ニッケル基合金の材料試験データを調査した結果、1次冷却材中の環境下において、約300MPa程度の引張り残留応力で応力腐食割れ（PWSCC）が発生する可能性があることが確認された。また、バフ仕上げを行わなかった試験体を用いた材料試験を行った結果でも、応力腐食割れ（PWSCC）が発生することが確認された。

初期割れ発生の原因は、溶接施工によるブローホール等の可能性も否定できないが、溶接部の表面仕上げ(バフ仕上げ)が行われなかったことに起因して、引張り残留応力が発生したことにより応力腐食割れが発生した可能性が高い

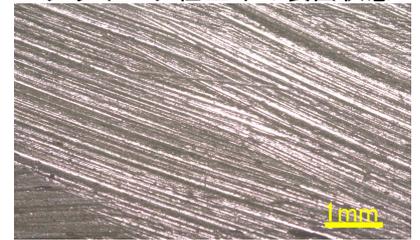
グラインダ仕上げの表面状態

グラインダ仕上げの場合は、ごく表層部に約770MPaと比較的大きな引張り残留応力の発生を確認

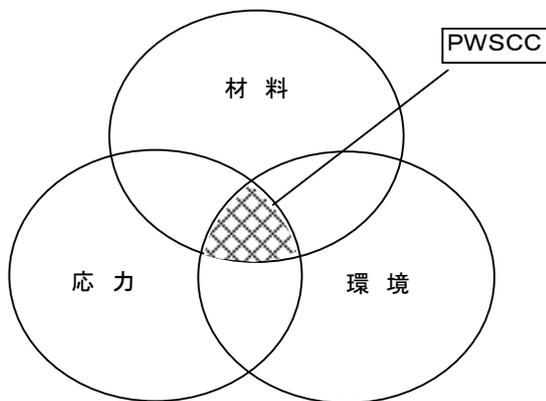
材料試験データ

材 料(600系ニッケル基合金)
高温水中でのPWSCC発生試験
・約300MPa以上でSCC感受性あり
応 力
応力解析
・溶接部内部は引張り応力
環 境
PWSCC発生に関する温度影響確認試験
・約290℃でも進展(運転中環境下)
材料・応力・環境ともPWSCC発生領域
進展はPWSCC
