平成16年10月22日
原子力安全対策課
(16-77)
<13時30分記者発表>

敦賀発電所1号機の原子炉起動と調整運転の開始について (第29回定期検査)

敦賀発電所1号機(沸騰水型軽水炉;定格電気出力35.7万kW)は、平成16年9月18日から第29回定期検査を実施していたが、10月24日に原子炉を起動し、同日、臨界となる予定である。

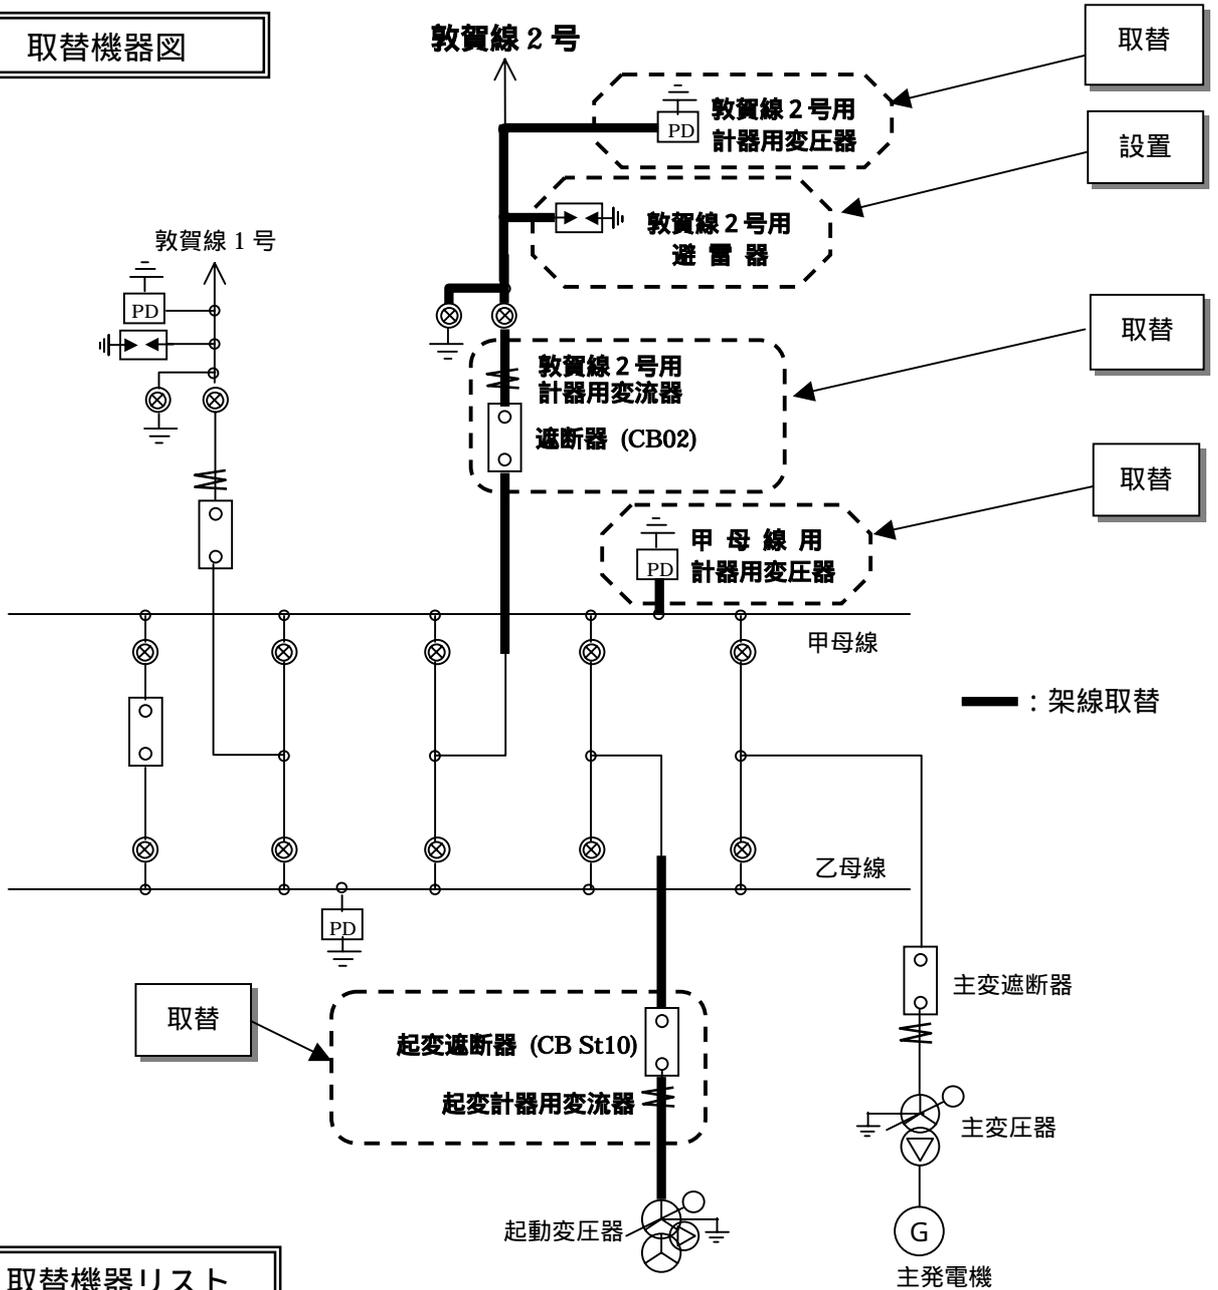
275kVボルト開閉所機器取替工事

長期的な設備信頼性維持及び保守性向上の観点から、遮断器（2台）、計器用変流器（2台）、計器用変圧器（2台）等を取り替えた。

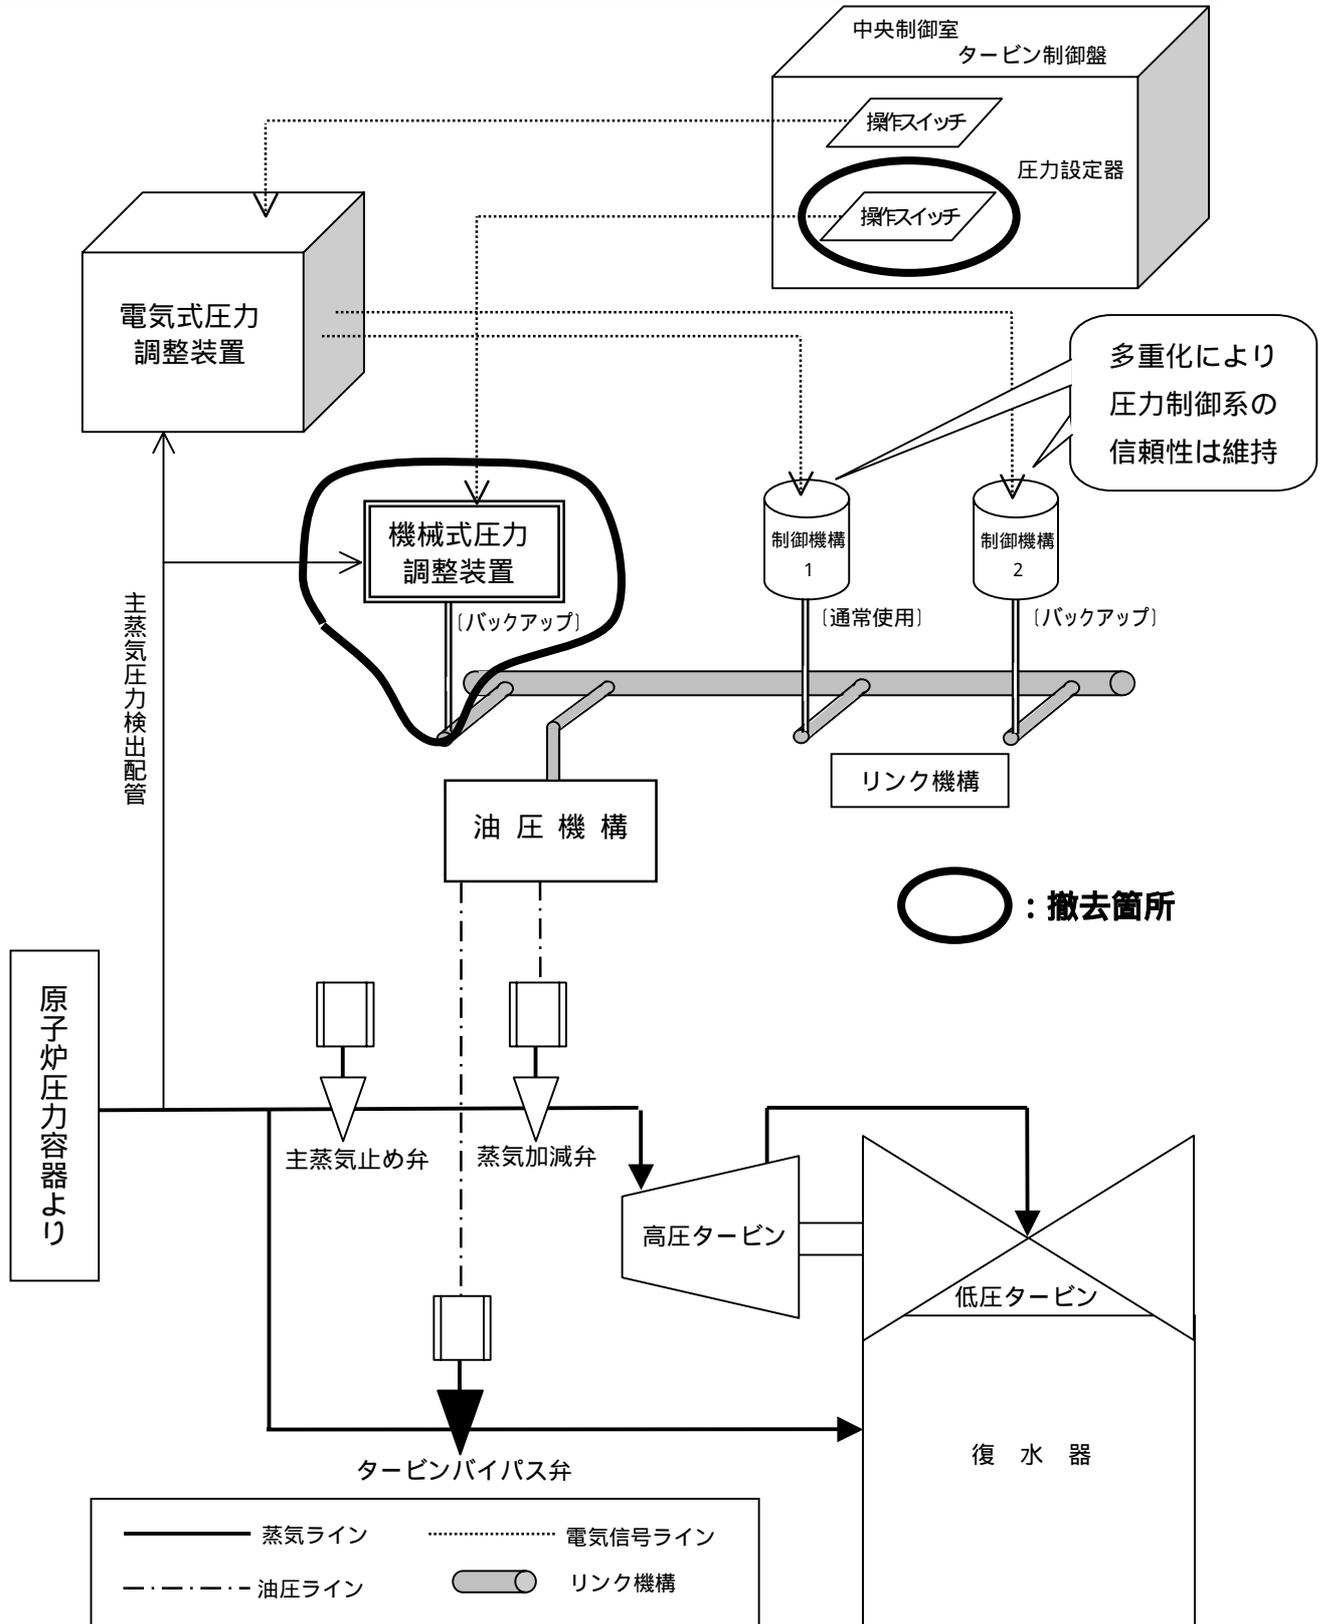
タービン機械式圧力調整装置撤去工事

3系統あるタービンの圧力調整装置については、電気式圧力調整装置2系統（通常使用1系統、バックアップ1系統）により十分な信頼性が確保されていることから、電気式圧力調整装置2系統のバックアップとなっている機械式圧力調整装置を撤去した。

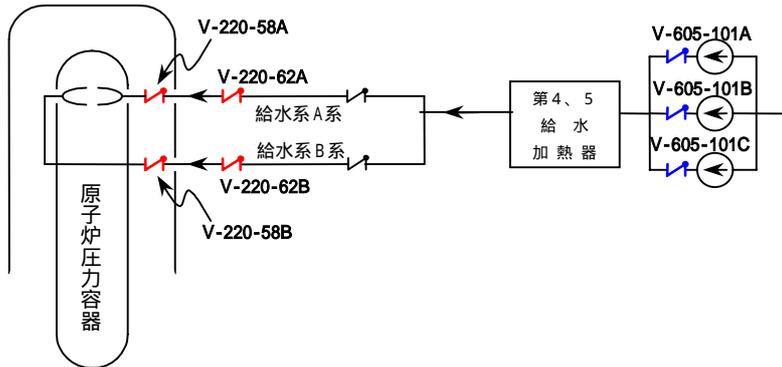
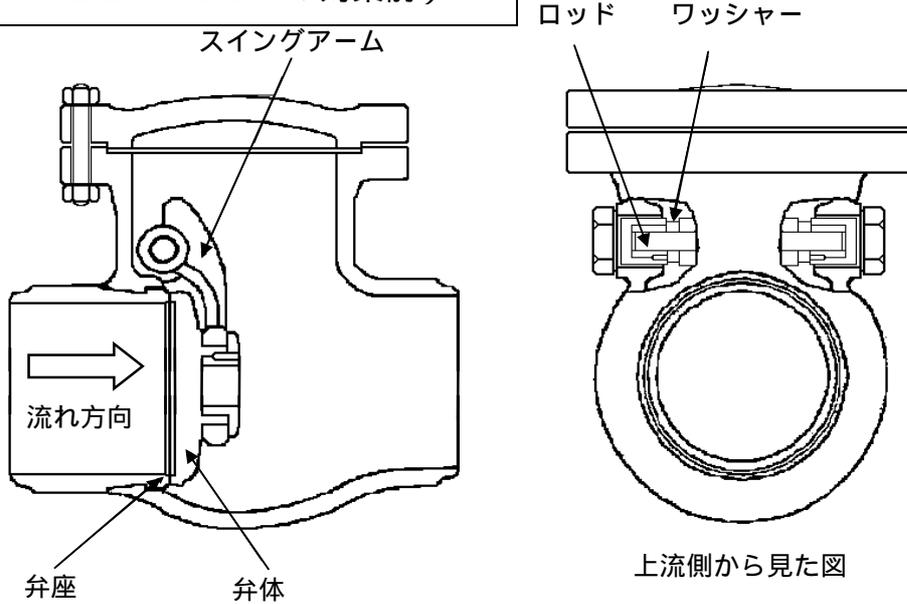
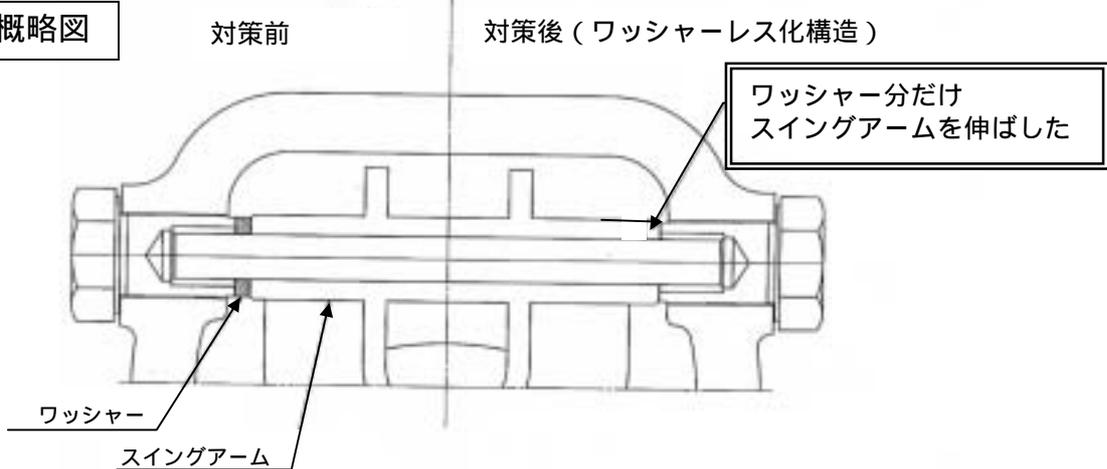
主給水逆止弁他取替工事

前回定期検査中に確認された主給水逆止弁等のワッシャーの脱落事象に鑑み、主給水逆止弁4台、給水ポンプ出口逆止弁3台をワッシャーのない構造の弁体に取り替えた。

取替対象弁	
主給水逆止弁	V - 220 - 58 A
	V - 220 - 58 B
	V - 220 - 62 A
	V - 220 - 62 B
給水ポンプ出口逆止弁	V - 605 - 101 A
	V - 605 - 101 B
	V - 605 - 101 C

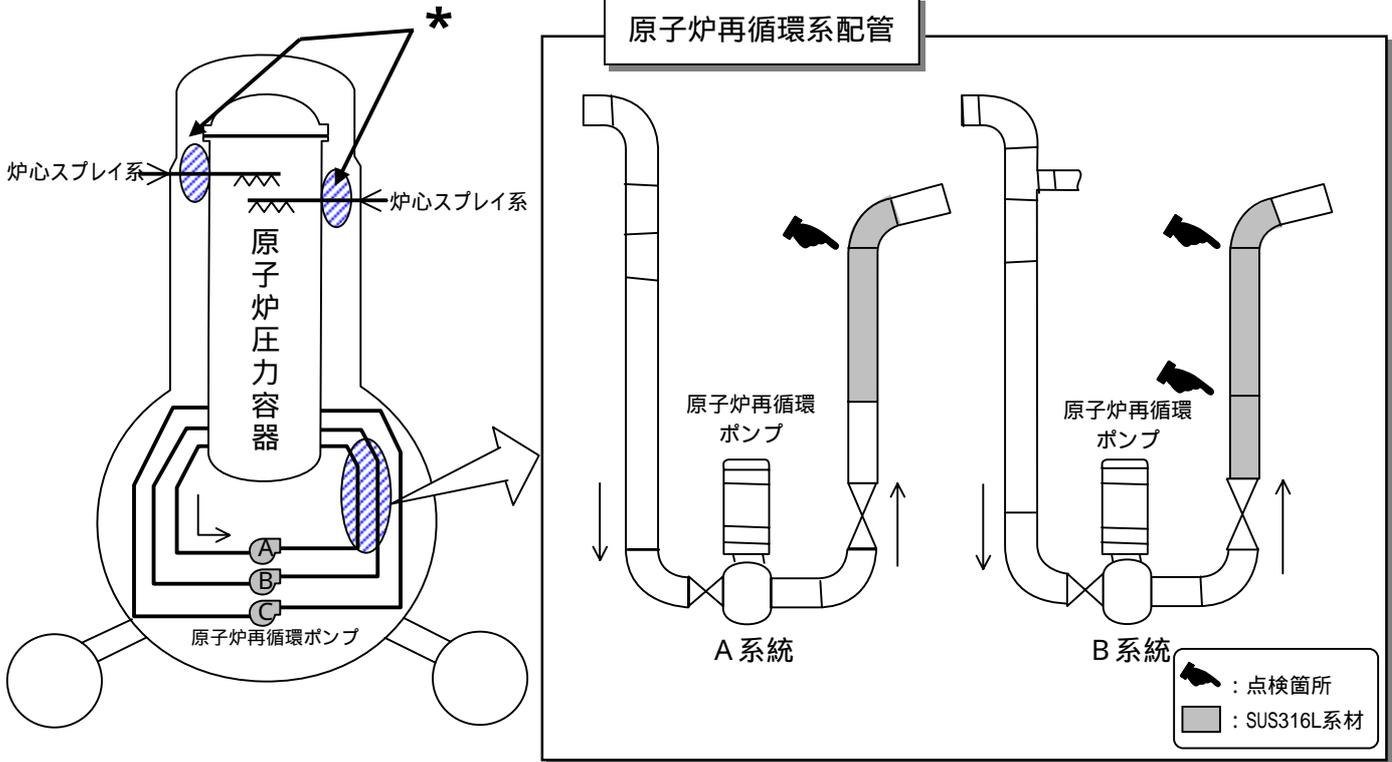
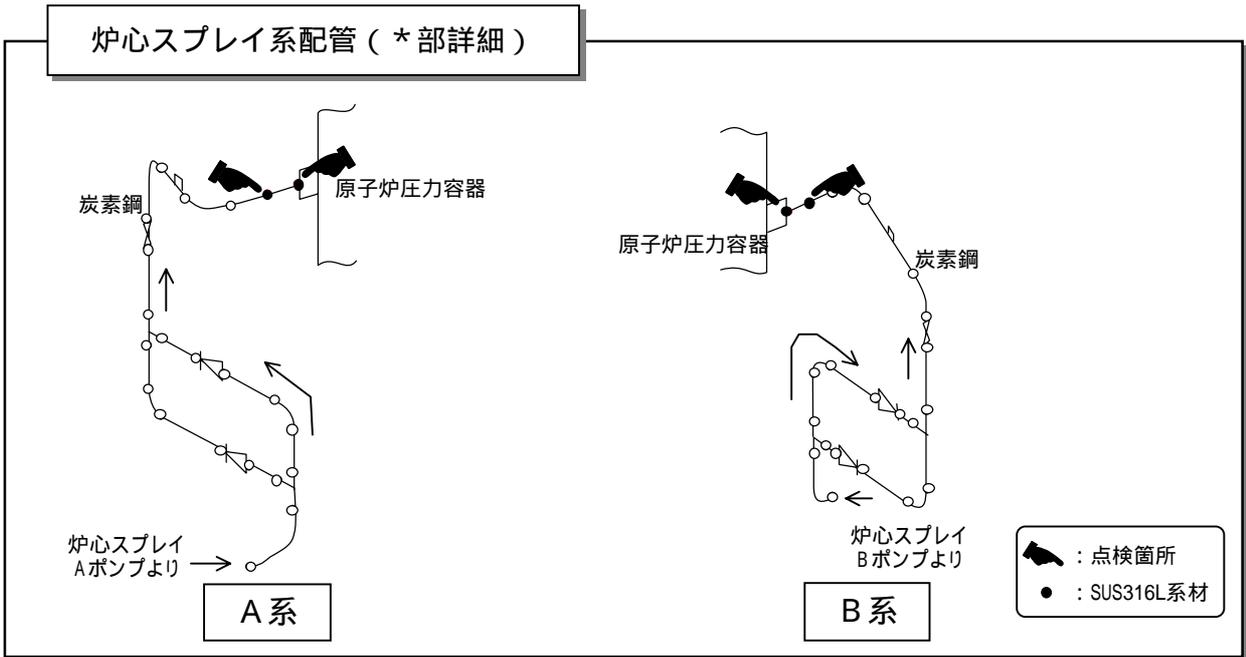
原子炉再循環系等配管点検工事

国内プラントにおいて、SUS316L系（ステンレス）材を用いた原子炉再循環系配管の溶接継手部にひび割れが確認された事例に鑑み、原子炉冷却材圧力バウンダリのうち、SUS316L系材を用いた原子炉再循環系配管等の溶接継手部（7箇所）について、超音波探傷検査を行い、異常のないことを確認した。

国内プラントにおいて、SUS316L系（ステンレス）材を用いた原子炉再循環系配管の溶接継手部にひび割れが確認された事例に鑑み、原子炉冷却材圧力バウンダリのうち、SUS316L系材を用いた原子炉再循環系配管等の溶接継手部（7箇所）について、超音波探傷検査を実施し、当該箇所異常がないことを確認した。

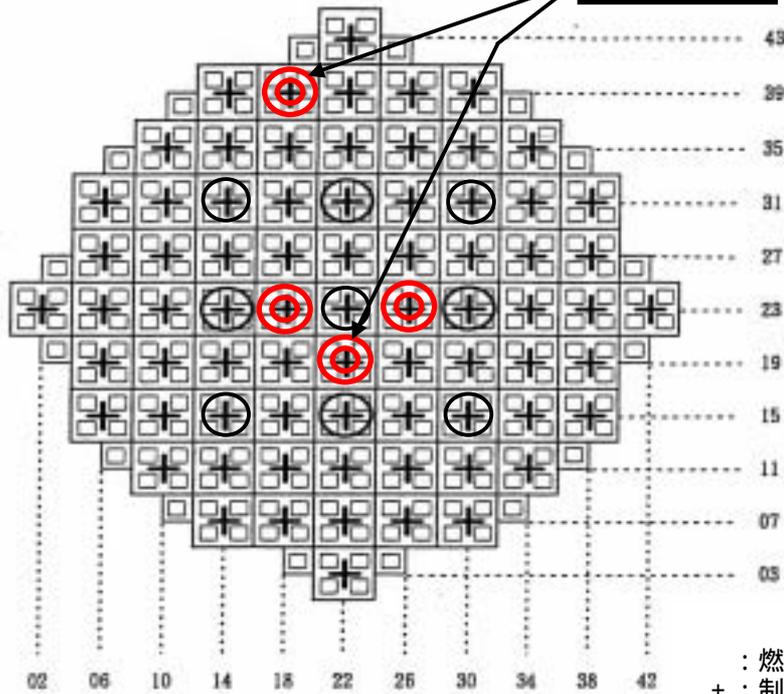
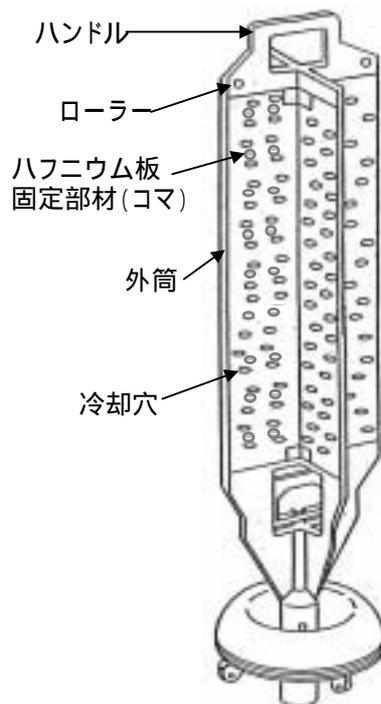
制御棒点検工事

第28回定期検査において、第27回定期検査で装荷した5本の新型制御棒に応力腐食割れによるものと推定されるひび割れが確認されたため、第28回定期検査で装荷予定であった4本は、原子炉停止時にのみ炉心に挿入される停止用（制御用に比べ照射量は大幅に少ない）として装荷した。

ひび割れが認められた新型制御棒については、当該部を切り出し、試験施設で詳細調査を実施した結果、ひび割れは、溶接による残留応力、中性子照射による結晶粒界のクロム濃度の低下、シース（ステンレス材）の隙間部による腐食環境にあったことなどから発生した応力腐食割れであることが確認された。また、ひび割れの進展性や部品脱落の可能性を評価した結果、継続使用しても健全性が損われることはなく、制御棒の炉心への挿入性に問題のないことが確認された。

前回定期検査において、制御用として装荷されているハフニウム板型の新型制御棒5本にひび割れが確認された事象に鑑み、前回定期検査時に停止用として装荷した新型制御棒4本のうち2本について外観点検を実施し、異常がないことを確認した。

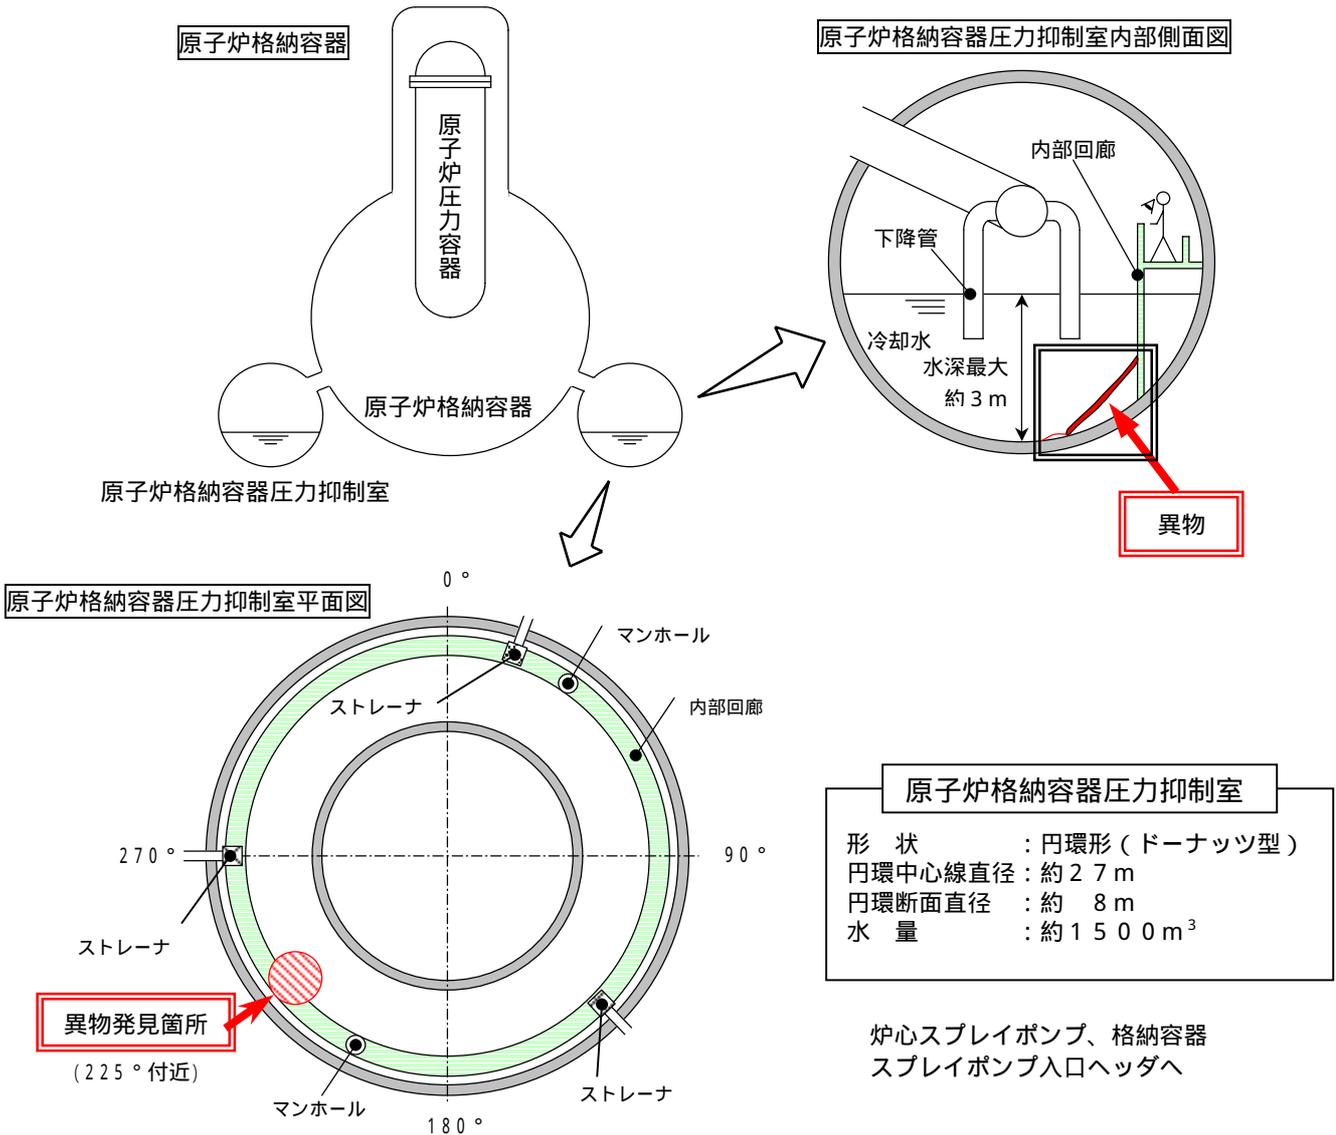
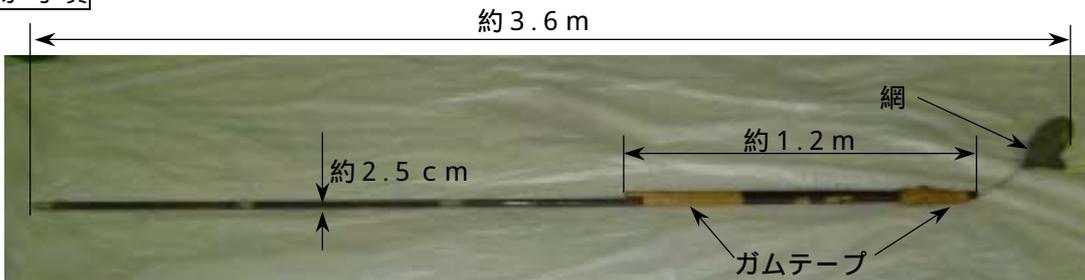
原子炉格納容器圧力抑制室点検工事

圧力抑制室は、第18回定期検査（昭和63年10月～平成元年3月）期間中にプールの水を抜いて内部塗装等を実施した際、作業終了後に異物や物品の置き忘れがないことを確認しており、この物品は、それ以降に圧力抑制室の立入り用マンホールから持ち込まれたものと推定される。

なお、この物品は形状、大きさ等からプラントへの影響を与えるものではなく、これまでのプール水を用いたECCS定期試験（1回/月）の結果においても異常は認められていない。

国内プラントにおいて、原子炉格納容器圧力抑制室内に異物が発見された事象に鑑み、原子炉格納容器圧力抑制室のプール内の点検を行った結果、棒状の物体を確認し回収した。回収物は、先端に網を取付けた外径約 2.5cm、全長約 3.6mの金属製の棒1本であった。

異物 (金属製の棒に網を取付けたもの)

対策として、物品持込み等の台帳管理の徹底を図るとともに、圧力抑制室での作業終了時には、水中照明を用いて物品等の混入がないことを確認することとした。また、圧力抑制室内への物品等の落下が発生した場合には、速やかに作業担当部署に報告することなどを所内規則に反映した。

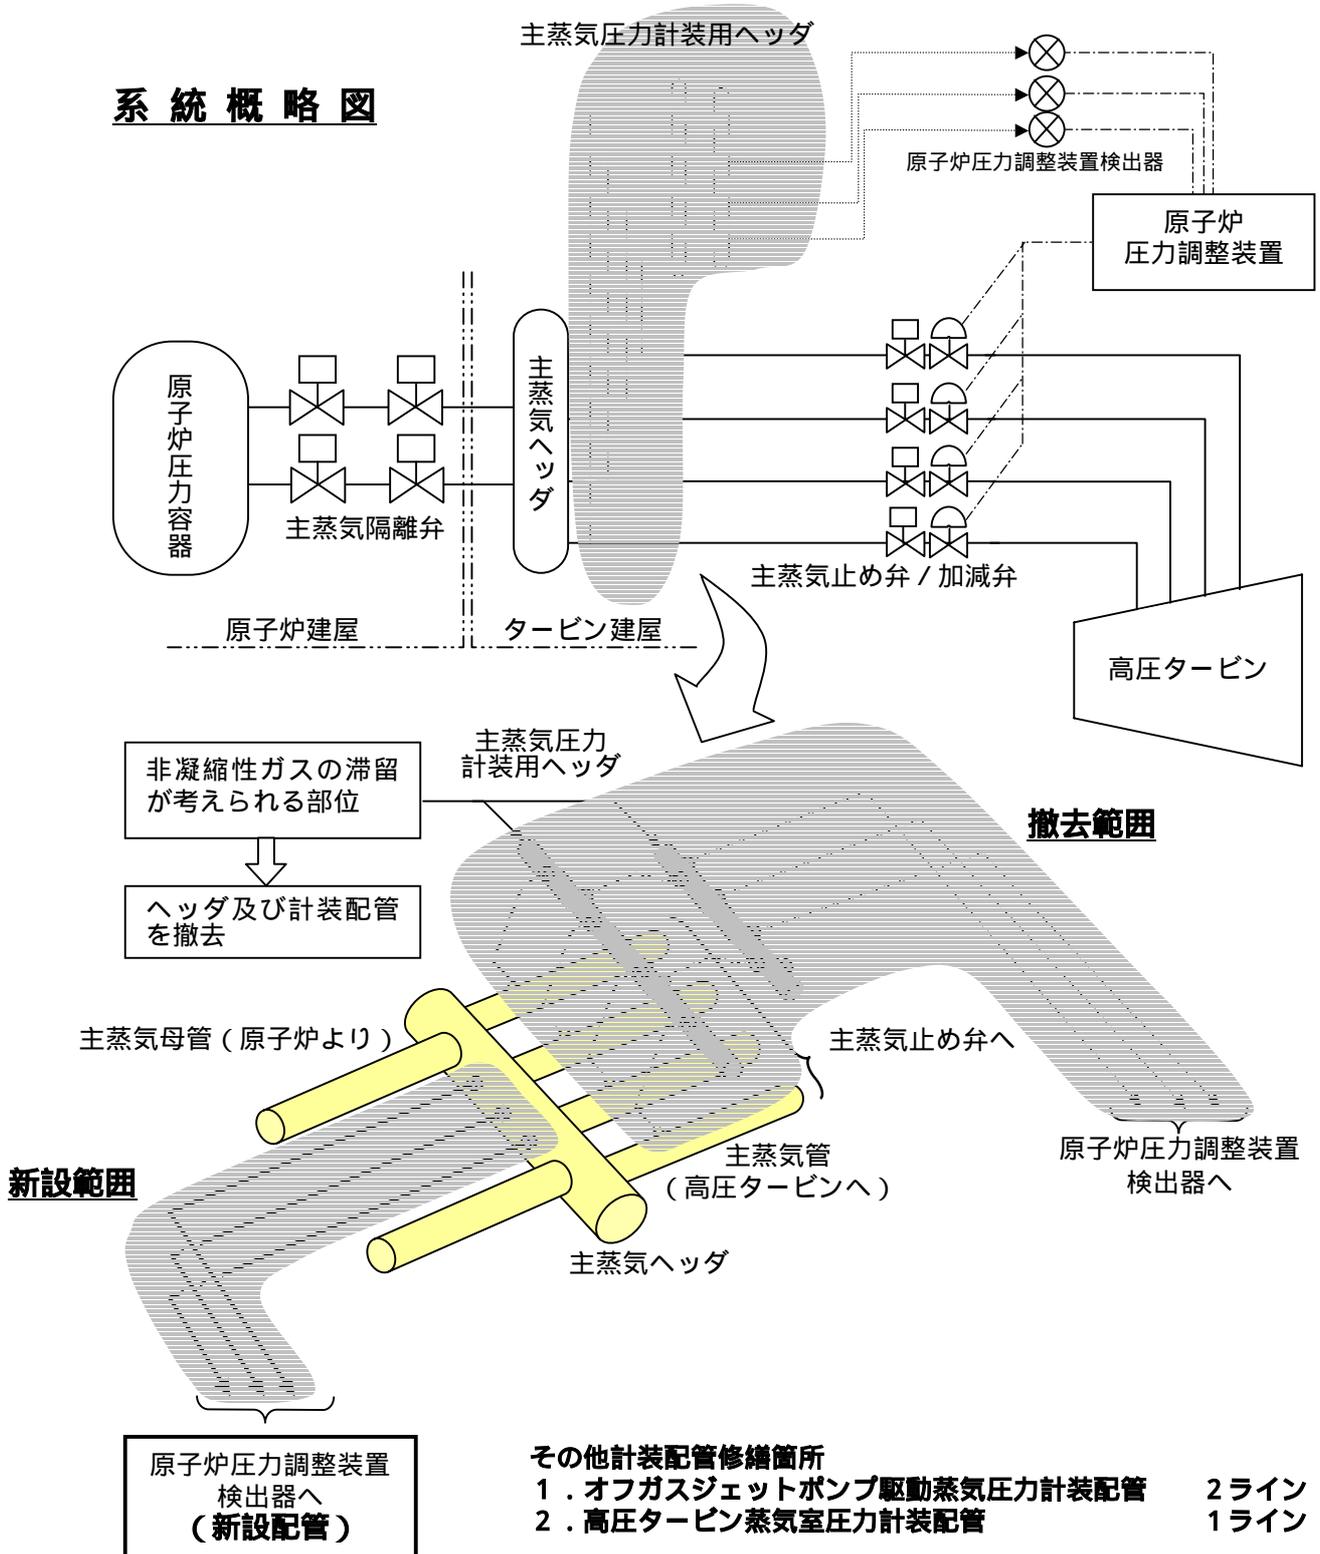
主蒸気圧力計他計装配管修繕工事

国内プラントにおいて、配管の一部に滞留していた非凝縮性ガス（水素、酸素）が、高温の蒸気により急速に燃焼し配管を破断させた事象に鑑み、非凝縮性ガスが滞留する可能性がある計装配管について、ガスが滞留しない構造に変更した。

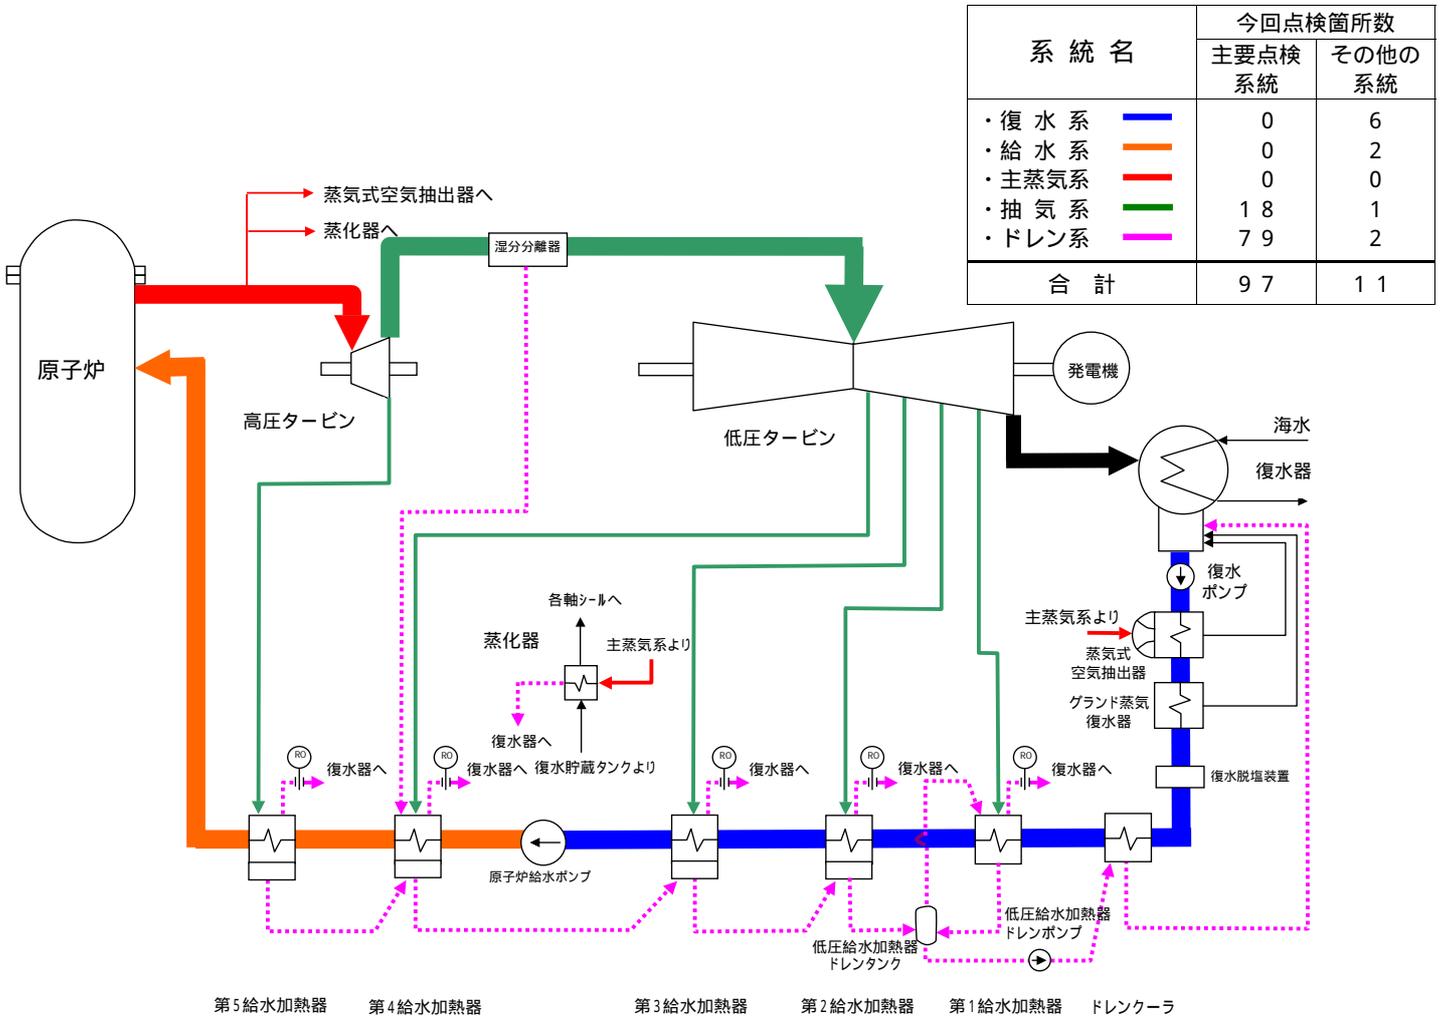
配管の肉厚検査について

国内プラントにおいて2次系配管が減肉し破損した事故に鑑み、復水系統にある流量オリフィス下流部などの配管108箇所について、超音波検査(肉厚測定)を行い、全て必要最小肉厚以上であることを確認した。

また、配管が必要最小肉厚以下となるまでの時間を評価した結果、最短のもので11年であった。

- ・「主要点検系統」については、36箇所の代表部位を継続的に測定しているが、今回の定期検査では、念のため、代表部位以外の97箇所について点検を行った。
- ・「その他の系統」については、復水系流量オリフィス下流部1箇所、給水ポンプ入口流量オリフィス下流部3箇所など、計11箇所について点検を行った。

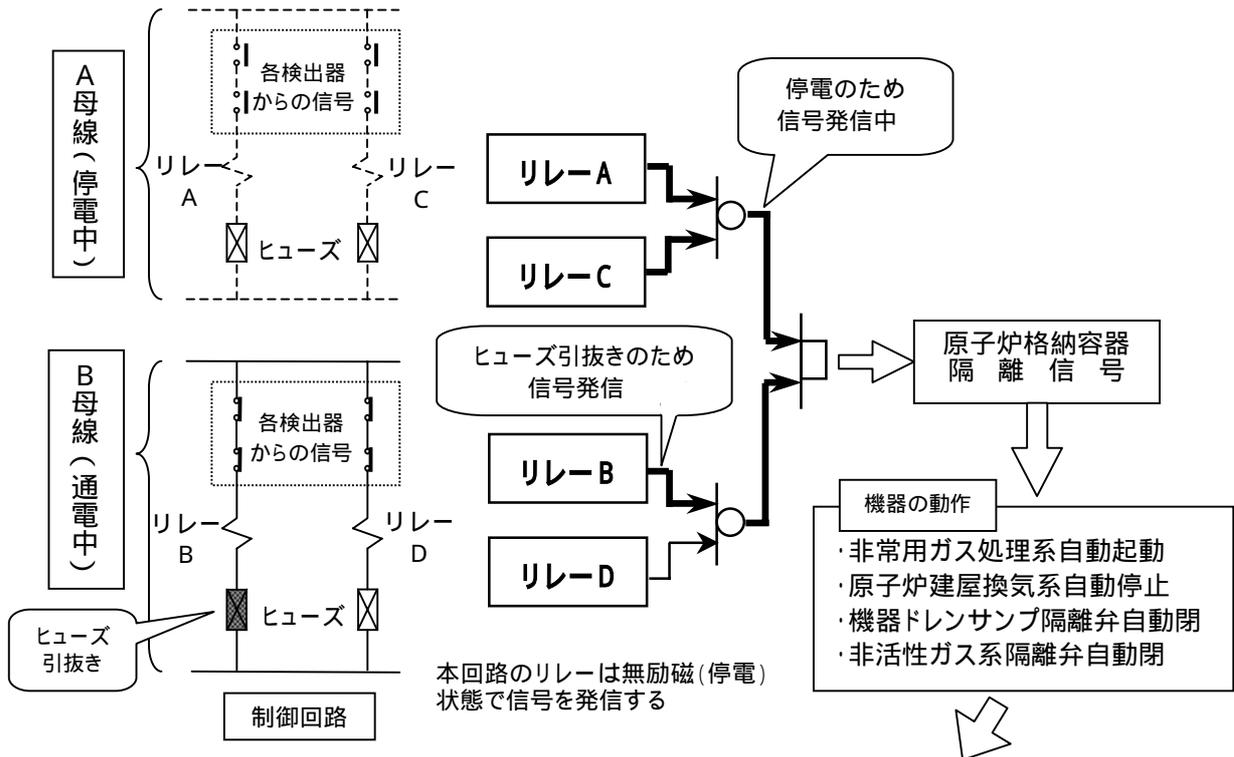
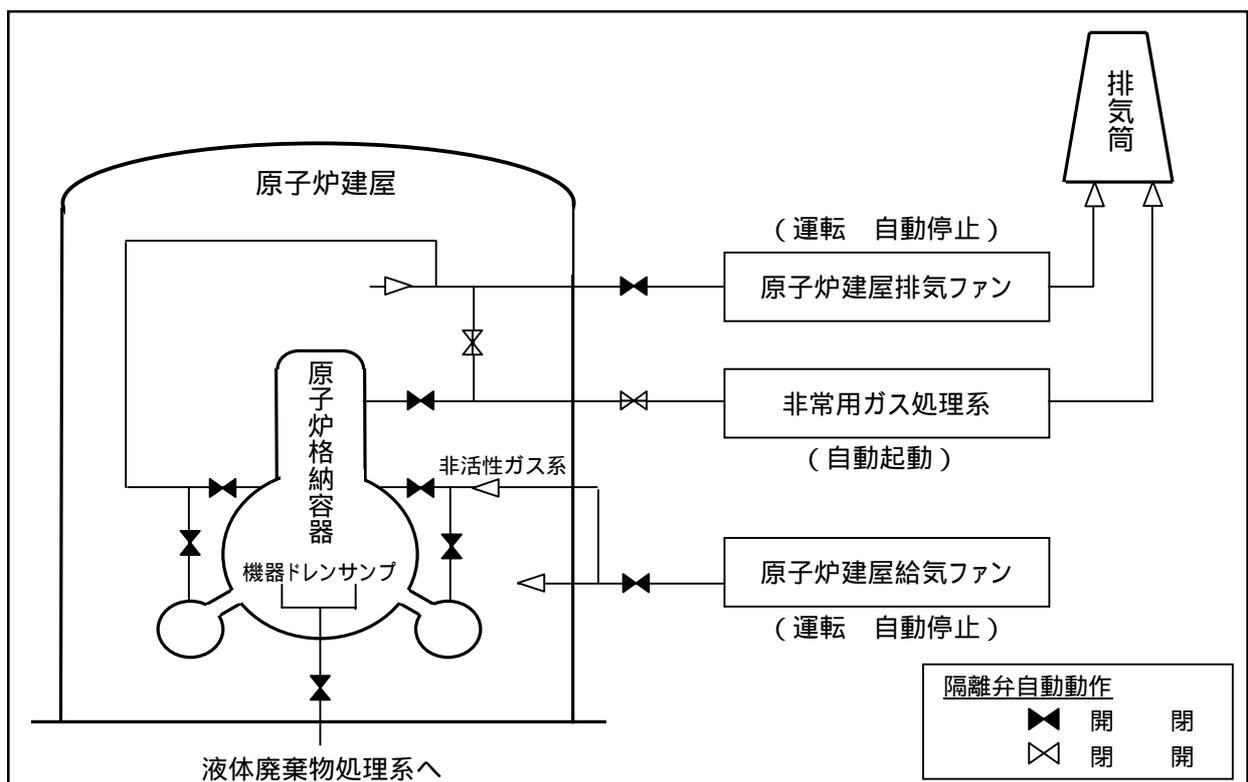
原子炉格納容器隔離信号の発信について

原因調査の結果、通電状態にある制御回路のヒューズ交換作業が計画され、ヒューズが引抜かれたため、当該回路のリレー⁶が無励磁(停電)となって、原子炉格納容器隔離信号が発信していた。

10月7日、中央制御室にある制御盤内のヒューズ交換作業において、原子炉格納容器隔離系の通電状態にある制御回路のヒューズ交換作業が計画され、ヒューズが引抜かれたため、原子炉格納容器隔離信号が発信し、非常用ガス処理系の自動起動等が発生した。非常用ガス処理系の自動起動等による機器等への影響がないことを確認し、同日中に通常状態に復旧した。

対策として、ヒューズ交換は原則として制御回路が停電状態で行うこととし、ヒューズ交換作業において系統機器などの隔離措置が必要となる場合については、措置内容について、関係者との事前協議を確実にすることとした。

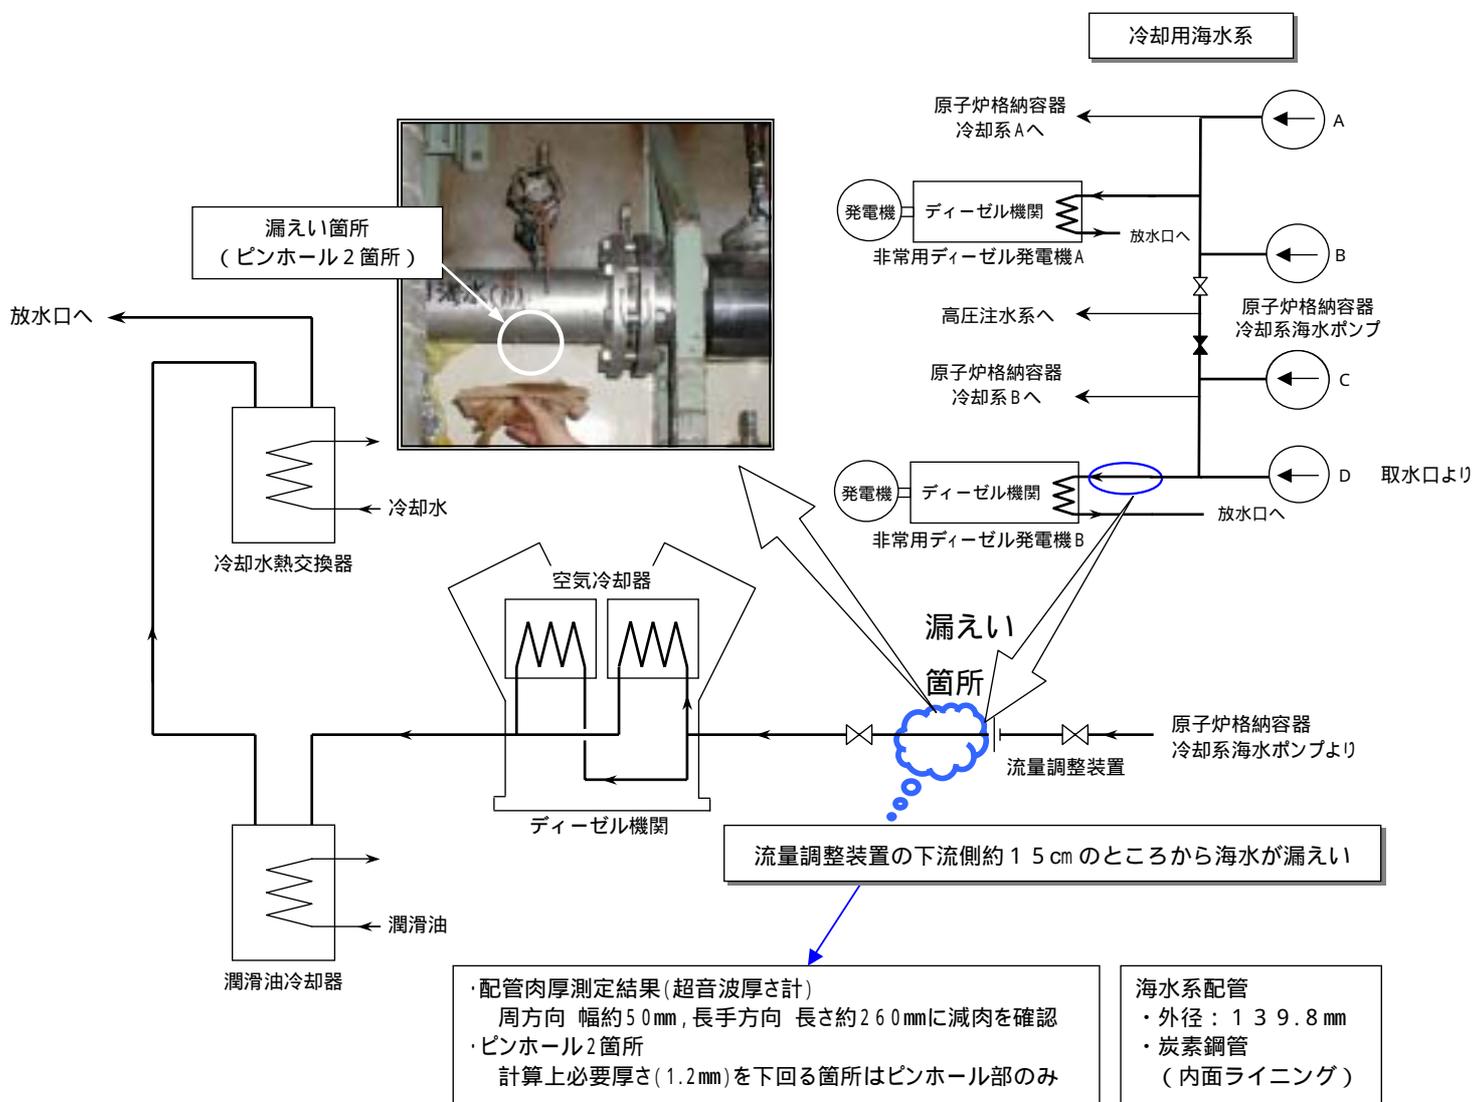
非常用ディーゼル発電機 B 号機 機関冷却用海水配管からの漏えいについて

調査の結果、漏えい箇所は機関入口側に設置されている流量調整装置（オリフィス）下流側の配管で、ピンホール2箇所とその周囲に減肉が確認された。

10月11日、高圧注水ポンプの試運転に伴い、原子炉格納容器冷却海水ポンプD号機が自動起動した後、現場状況を確認したところ、非常用ディーゼル発電機B号機の機関冷却用海水配管から海水が漏えいしていることが発見された。このため、原子炉格納容器冷却系海水ポンプD号機を停止し、当該配管からの海水漏えいは停止した。

調査の結果、ピンホール2箇所とその周囲に減肉が確認されたため、漏えい部を含む配管を取り替えた。なお、念のため、非常用ディーゼル発電機A号機の類似箇所について点検を行ったが、異常は認められなかった。

このため、漏えい部について、10月12日に、接着剤（ベロメタル）による補修を行った。その後、10月15日に漏えい部を含む配管を取り替えた。
