美浜発電所1号機の2次系配管の点検結果について (タービン動補助給水配管の肉厚不足)

美浜発電所 1 号機(加圧水型軽水炉;定格電気出力34.0万kW)は、平成16年9月5日から2次系配管点検のため停止中であるが、10月15日発生した日本原子力発電㈱敦賀発電所2号機の「A低圧給水加熱器ドレンタンク常用水位制御弁下流側配管からの漏えい」事象を受け、漏えい発生箇所と同じ箇所、類似箇所である制御弁下流側配管のうち、過去に点検実績のない箇所および余寿命が10年未満の箇所の合計16箇所について肉厚測定を実施した。

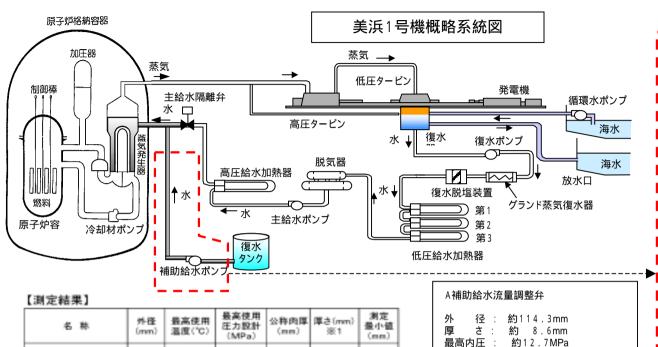
【補助給水系統】

タービン動補助給水系統 のB補助給水流量調整弁下流側配管の肉厚測定の結果、配管の一部が法律に基づき国に報告する対象となる厚さ(5.8mm)を下回っている(測定値...5.6mm)ことを確認した。

追加点検として、当該調整弁上流側配管およびA補助給水流量調整弁上流側配管について肉厚測定を実施した結果、A補助給水流量制御弁上流側配管の一部が、法律に基づき国に報告する対象となる厚さ(5.8mm)を下回っている(測定値...5.7mm)ことを確認した。

当該箇所は、事故時などプラントが停止し蒸気発生器の水位が 低下した場合に使用する系統であり、通常は水が流れない系統である。

法律に基づき国に報告する対象となる厚さを下回った2箇所の配管については、同種材料の配管に取り替える。

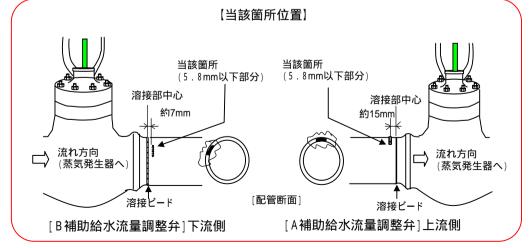
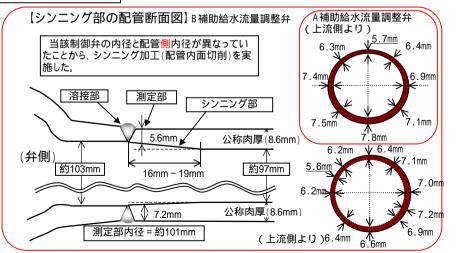
- ・肉厚測定で最小値が測定された箇所は、シンニング加工部であることが 確認された。
- ・配管内径を計測した結果、当該調整弁の内径が配管内径よりも約6 mm大きく、当該調整弁の内径にあわせて配管内面がシンニング加工されていた。

・当該配管のシンニング加工部の偏心状況を確認したところ、肉厚測定で最小値が測定された対面の肉厚測定値は約7.2mmと厚くなっており、偏心して加工されていたことが確認された。

また、当該配管のシンニング加工部の偏心状況を確認したところ、肉厚測定で最小値が測定された対面の肉厚測定値は約7.8mmと厚くなっており、偏心して加工されていたことが確認された。

配管内面観察結果等から、配管内面シンニング加工後の配管厚さが、法律に基づき国に報告する対象となる厚さに対して余裕が少なく、配管と開先加工装置との間に僅かに芯ずれが生じたことにより、法律に基づき国に報告する対象となる厚さを部分的に下回る部位が生じたものと推定された。
