高浜発電所 4号機の原子炉起動と調整運転の開始について  
( 第 1 5 回定期検査 )

高浜発電所 4号機（加圧水型軽水炉；定格電気出力 87.0万kW）は、平成16年 8月10日から第 15回定期検査を実施していたが、平成16年10月26日に原子炉を起動し、翌27日に臨界となる予定である。

## 高浜発電所4号機の第15回定期検査に関する補足説明資料

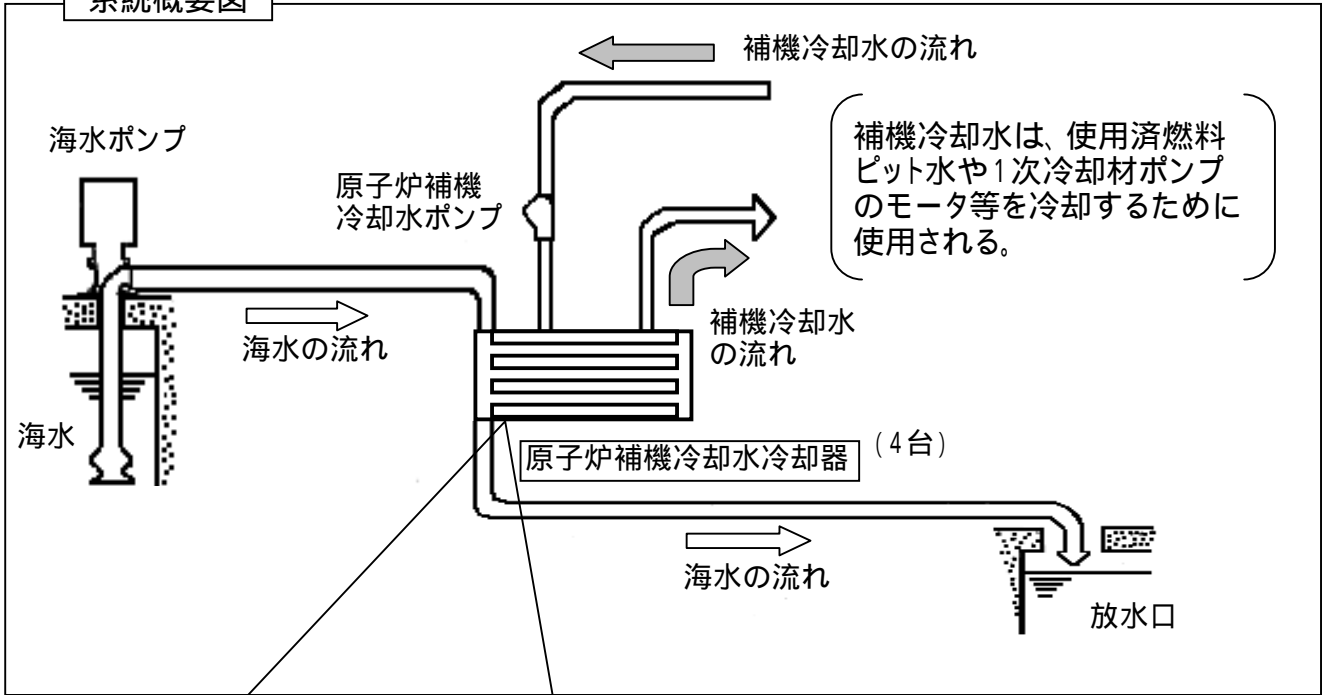
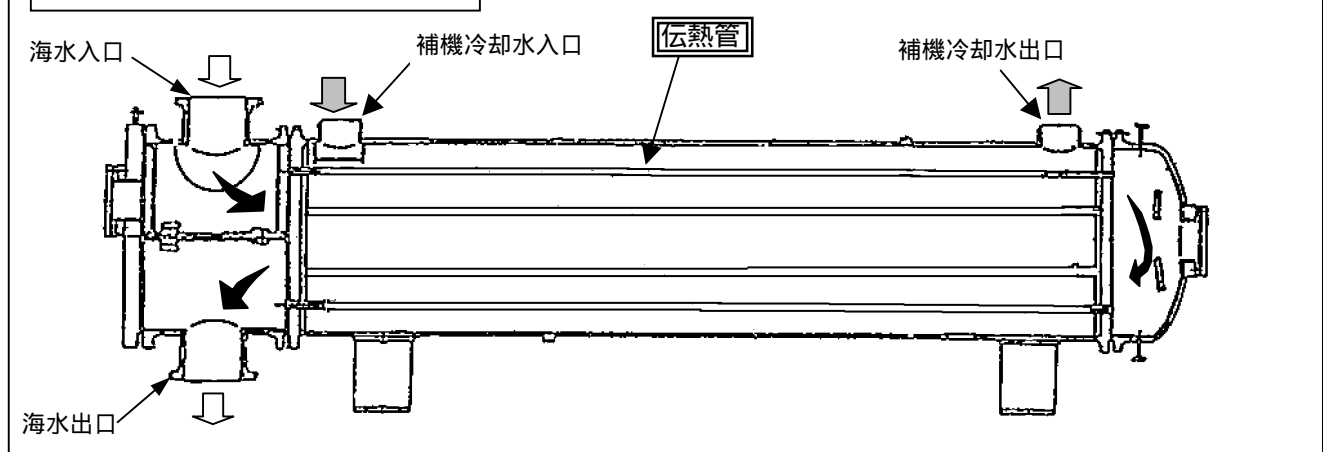
# 図 - 1 原子炉補機冷却水冷却器伝熱管補修工事概要図

設備の信頼性維持の観点より、4台ある原子炉補機冷却水冷却器の伝熱管全数（既施栓管を除く11,385本）について、渦流探傷検査（ECT）を行い、有意な信号指示（肉厚の50%以上の減肉指示）が認められた伝熱管（3本）および既施栓伝熱管（21本）について、同形状、同材質の新しい伝熱管に取り替えた。

また、肉厚の45%の減肉指示信号が確認された伝熱管（2本）については、施栓を行った。

注）信号指示は、伝熱管内面に貝等の海生物が付着し、伝熱管内の海水の流れが局所的に速くなることによって、伝熱管内表面に侵食による減肉が生じたもの。これまでの定期検査においても同様の減肉は確認されており、その都度、施栓や新管への取替を実施している。

設備の信頼性維持の観点より、4台ある原子炉補機冷却水冷却器の伝熱管全数(既施栓管を除く11,385本)について、渦流探傷検査(ECT)を実施し、有意な信号指示(肉厚の50%以上)が認められた伝熱管(3本)および既施栓管(21本)について、同形状、同材質の新しい伝熱管に取り替えた。

また、C号機については、45%の減肉指示が確認された伝熱管(2本)について、予防保全の観点から施栓を実施し、使用しないこととした。

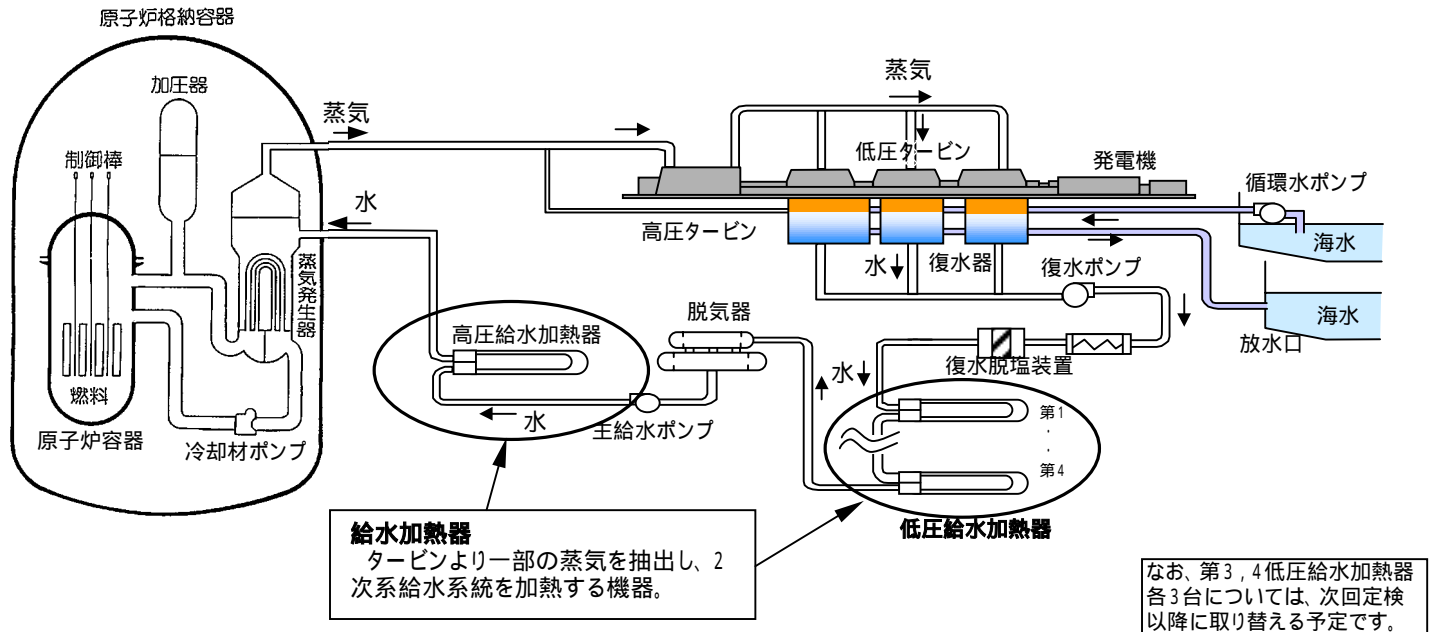
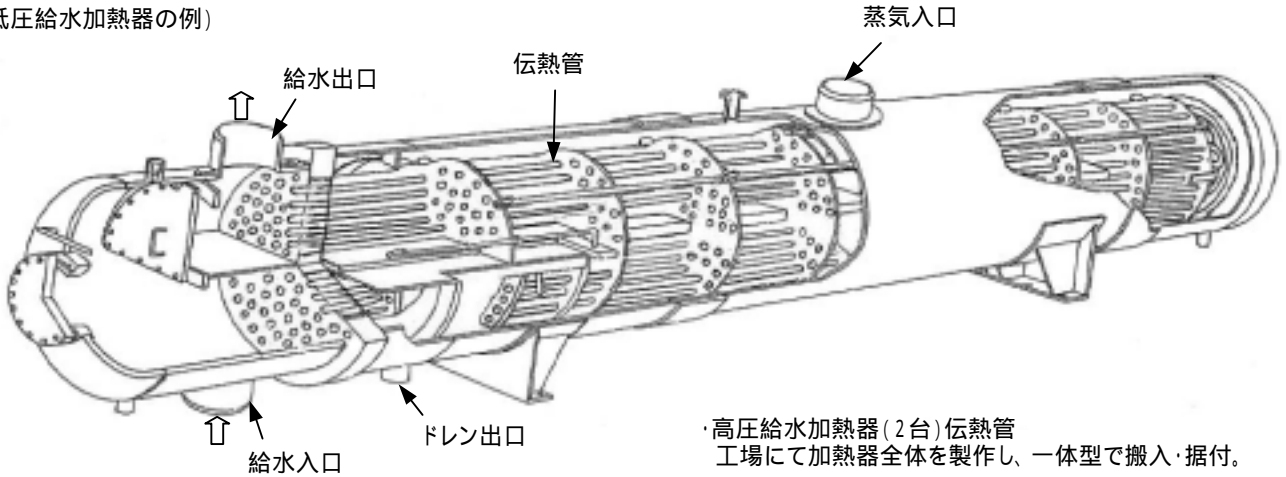
# 図 - 2 2次系熱交換器他取替工事概要図

2次系給水系統の水質向上対策として、高圧給水加熱器、第1低圧給水加熱器および第2低圧給水加熱器の伝熱管について、銅合金製から耐食性に優れたステンレス製に取り替えた。これにより、蒸気発生器への不純物の持ち込み低減が図られる。

2次系給水系統の水質向上対策として、一部の給水加熱器伝熱管を、銅合金から耐食性に優れたステンレス製に取り替えた。

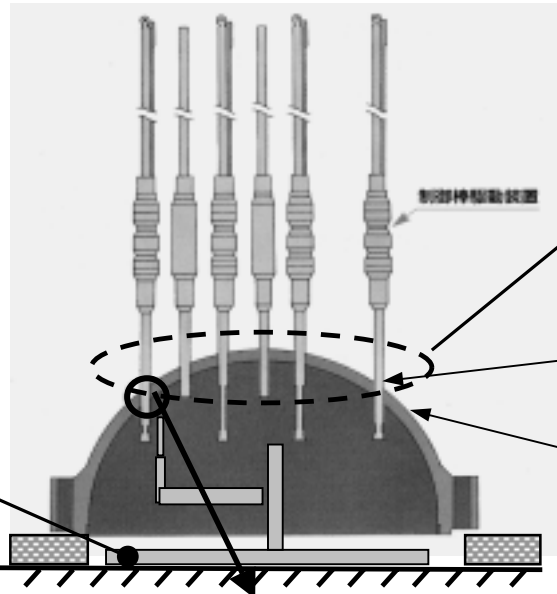
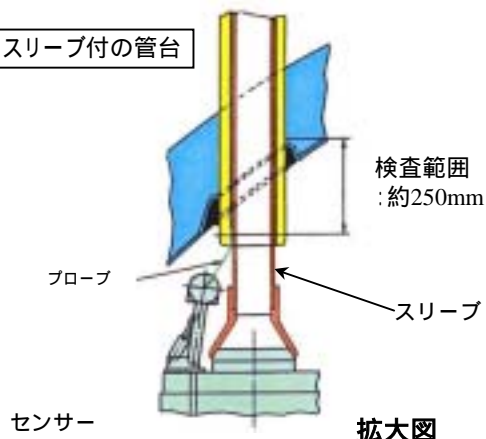
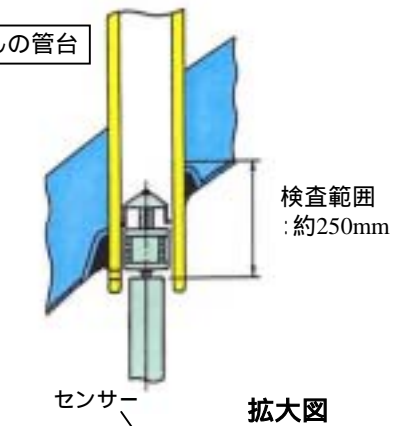
図 - 3 原子炉容器上部ふた管台の点検概要図

原子炉容器上部ふた管台全数(66本)について、上部ふた表面の外観目視点検を行い、漏えいの無いことを確認した。また、予備管台を除く56本の管台母材部については、管台内面の渦流探傷検査(ECT)を実施し、異常のないことを確認した。

原子炉容器上部ふた管台全数(66本)について、上部ふた表面の外観目視点検を実施し、漏えいのないことを確認した。

また、管台母材部における応力腐食割れの発生予測時間の比較的短い同号機において、検査データの蓄積を図る観点から、予備管台(10本)を除く56本の原子炉容器上部ふた管台母材部について、渦流探傷検査(ECT)を実施し健全性を確認した。

なお、大飯発電所3号機における、原子炉容器上部ふた管台からの漏えい事象を踏まえ、漏えいの発生を早期に検知するため、漏えい監視装置を設置した。

なお、大飯発電所3号機の原子炉容器上部ふた制御棒駆動装置取付管台からの漏えい事象を踏まえ、原子炉容器上部ふた管台からの漏えいを早期に検知するため、漏えい監視装置を設置した。

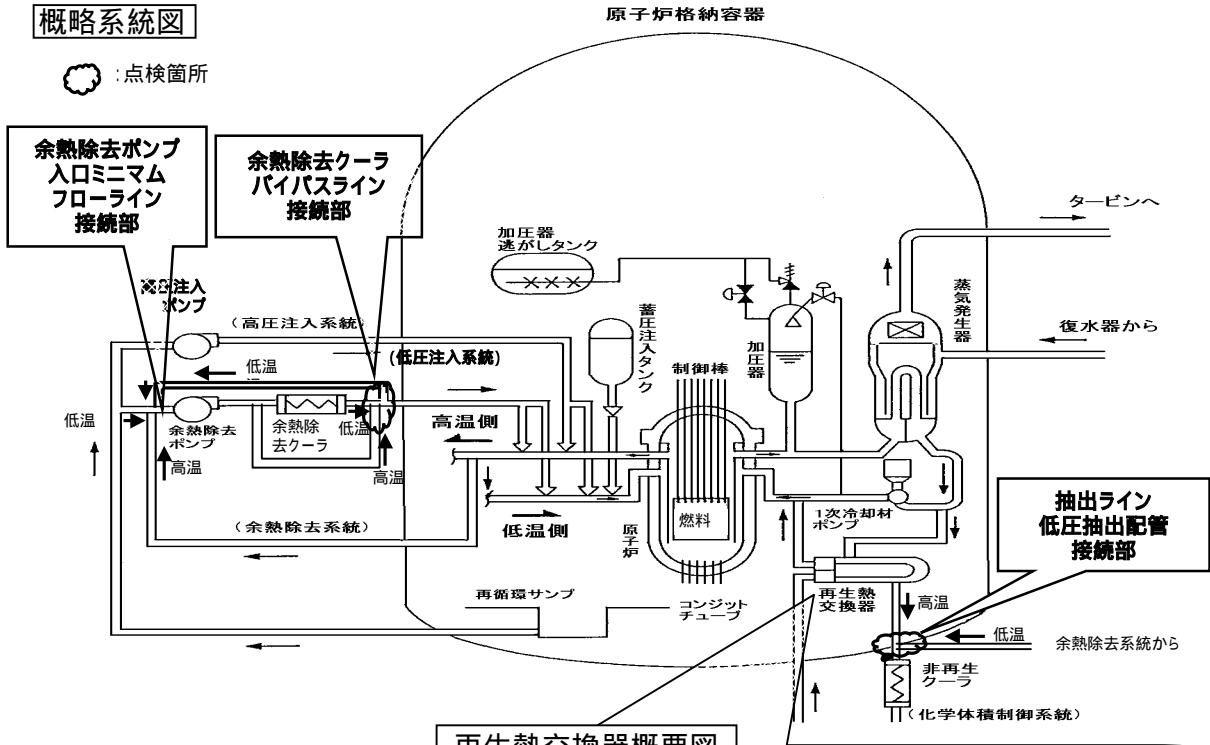
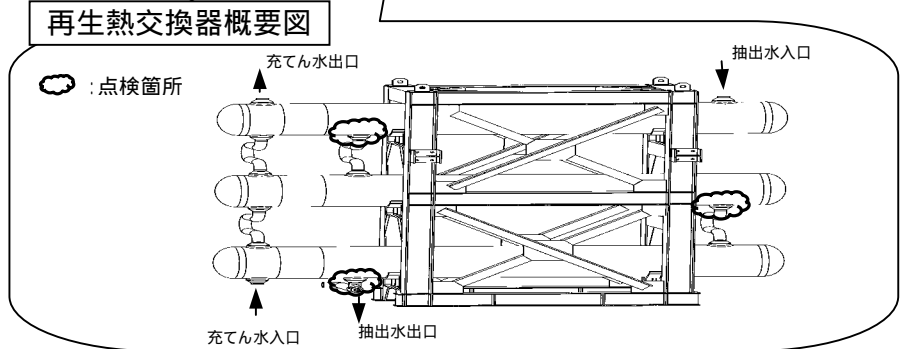
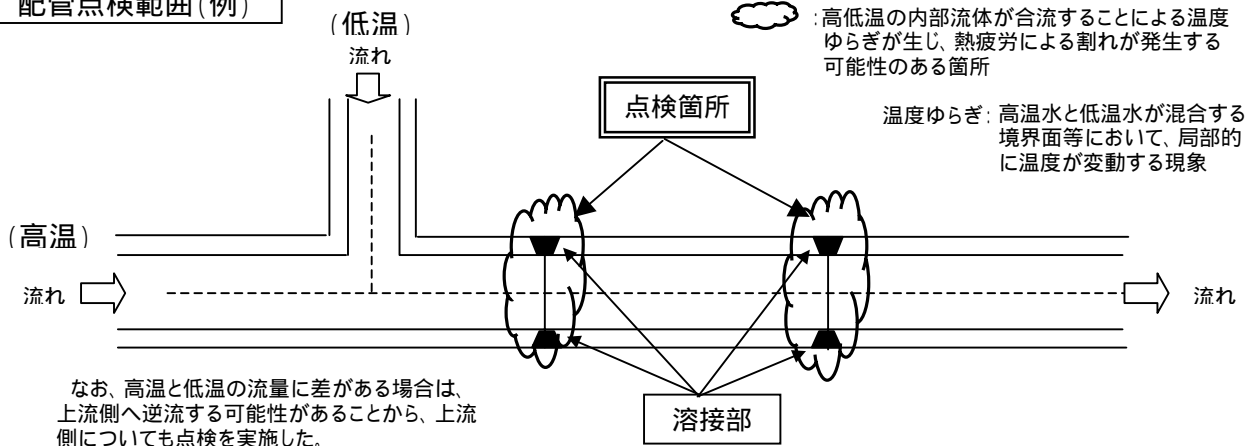
図 - 5 高サイクル熱疲労割れに係る点検概要図

国内PWRプラントにおいて、再生熱交換器の胴側出口配管部で、高温水と低温水の混合により発生する温度ゆらぎを主要因とする高サイクル熱疲労割れが発生した事例に鑑み、同様の熱疲労割れが発生する可能性のある再生熱交換器の胴側出口配管部や、余熱除去ポンプ入口ミニマムフローライン接続部などについて、超音波探傷検査を実施し、異常のないことを確認した。

国内PWRプラントにおいて、再生熱交換器の胴側出口配管部で、高温水と低温水の混合により発生する温度ゆらぎを主な要因とする高サイクル熱疲労割れが発生した事例に鑑み、同様の熱疲労割れが発生する可能性のある再生熱交換器の胴側出口配管部や余熱除去ポンプ入口ミニマムフローライン接続部などについて、超音波探傷検査を実施し、異常のないことを確認した。

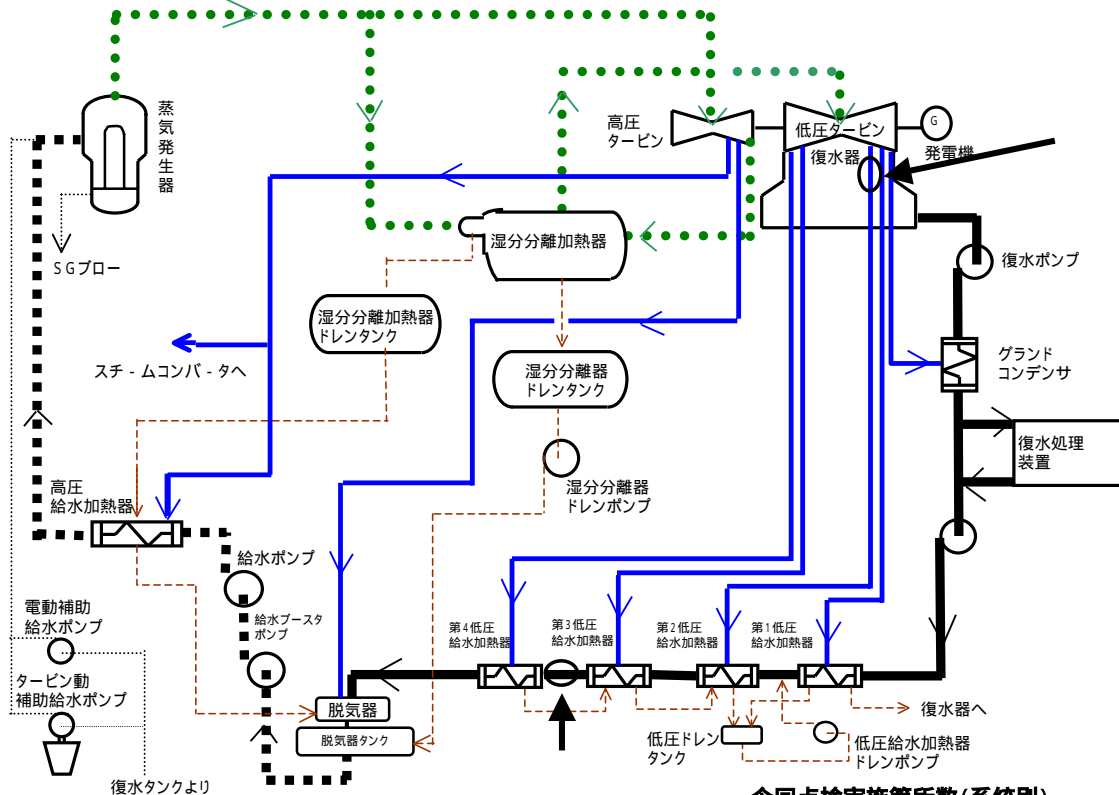
図 - 6 2次系配管の肉厚検査

大飯発電所1号機において、2次系主給水配管の主給水隔離弁下流の配管曲がり部で、エロージョン・コロージョン(壊食・腐食)による減肉が発生、進展した事象、および、美浜発電所3号機の2次系配管破損事故を踏まえ、2次系配管の965カ所について、超音波検査(肉厚測定)を実施した。

その結果、今回検査を実施した部位については、全て、必要最小肉厚を満足していることを確認した。

また、余寿命を評価した結果、次回定期検査時点で余寿命が5年を下回ると評価された部位が25箇所あり、このうち、次回定期検査までに必要最小肉厚を下回ると評価された部位3カ所については、同材料の配管に取り替えた。この3箇所以外の部位については、現時点での余寿命が最も短いもので1.6年と評価された。なお、これらについては、次回定期検査において、肉厚測定または配管の取替を行う。

大飯発電所1号機2次系主給水配管配管曲がり部減肉事象および美浜発電所3号機2次系配管破損事故を踏まえ、2次系配管の965箇所(当初計画は569箇所)について超音波検査(肉厚測定)を実施した。その結果、今回検査を実施した部位については、全て、必要厚さを満足していることを確認した。なお、3箇所については、余寿命が1年以下であり、次回定期検査までに必要最小厚さを下回ると評価されたため、当初から取り替えを予定していたものではないが、同材料の配管に取り替えた。

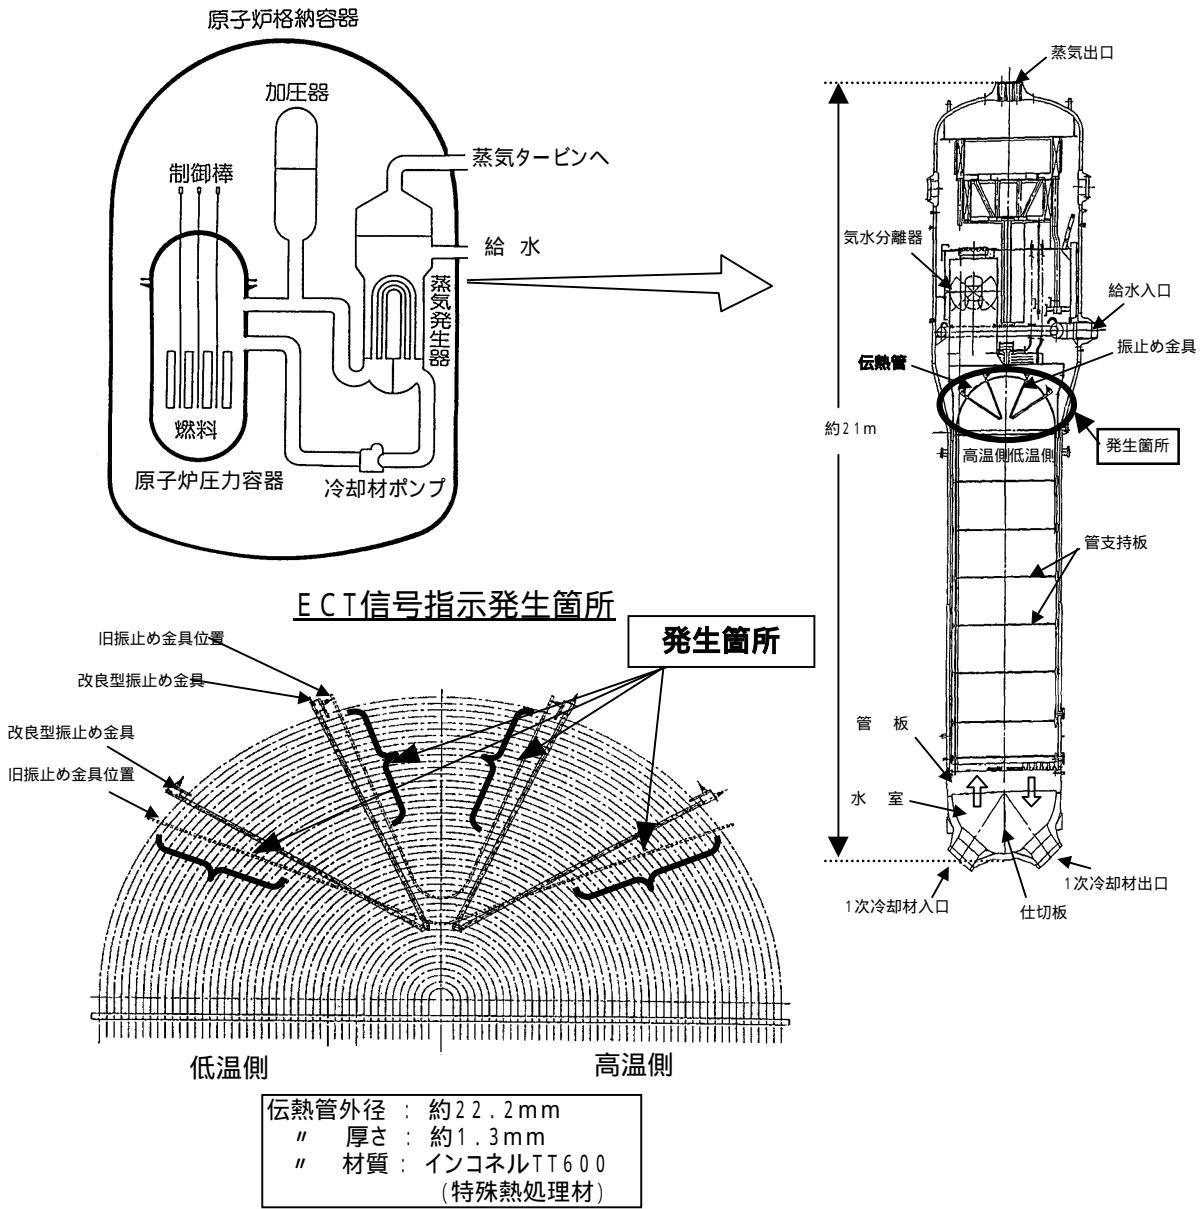
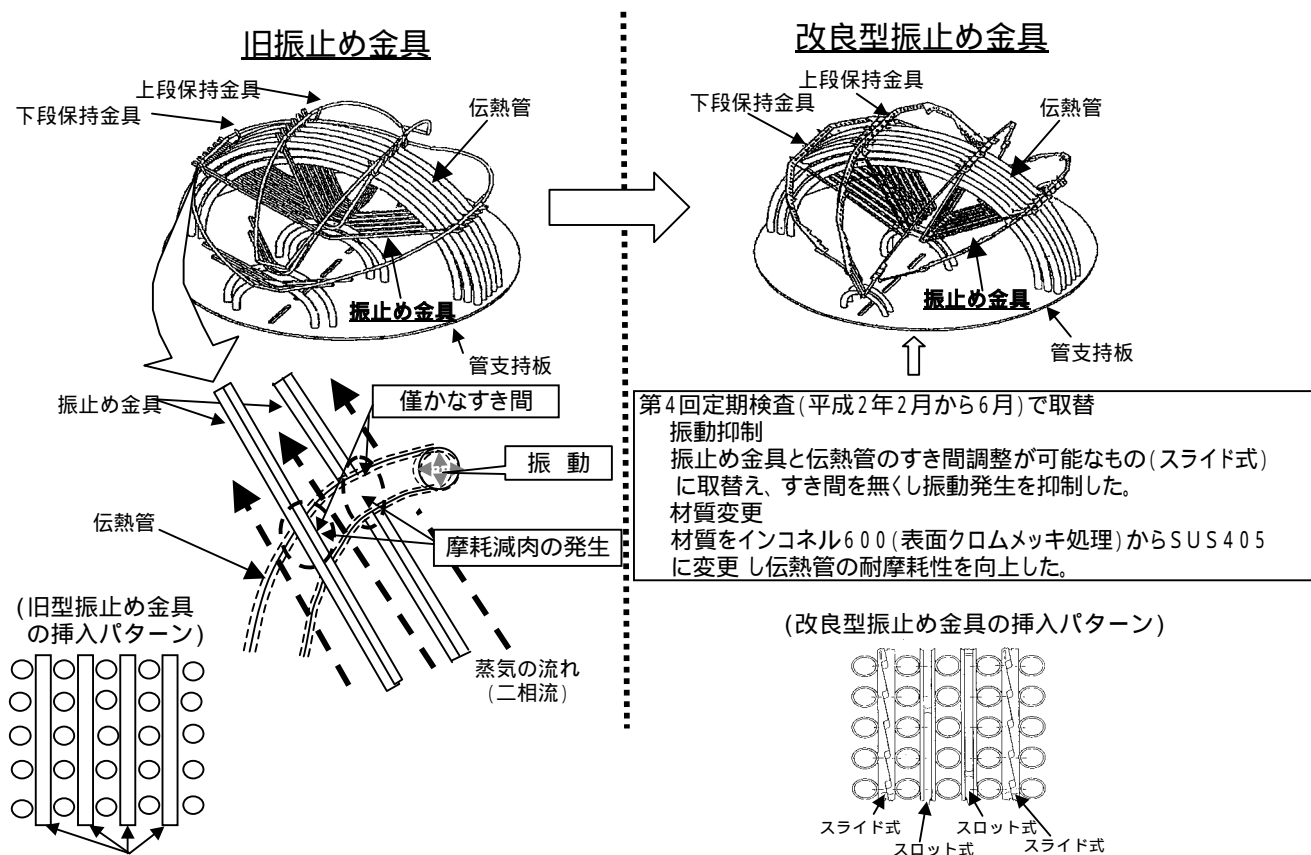
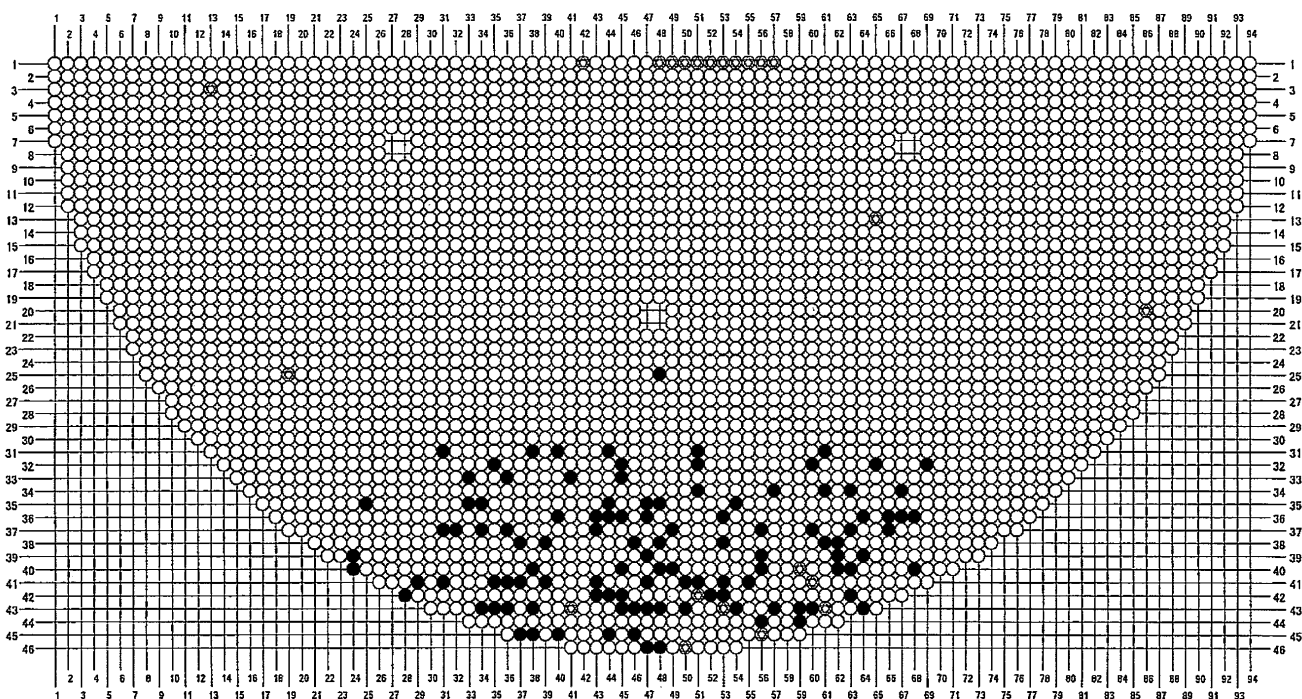
図 - 7 蒸気発生器伝熱管渦流探傷検査 減肉発生箇所

3台ある蒸気発生器の伝熱管全数(既施栓管を除く10,097本)について、検出精度および深さ測定精度を向上させたマルチコイル型(インテリジェント)渦流探傷検査(ECT)を行った結果、339本の伝熱管のUベント部において、判定基準(20%)をわずかに超える有意な信号指示が認められた。

有意な信号指示は、伝熱管外表面の減肉指示で、平成2年まで旧振止め金具が取り付けられていた位置に確認された。また、当該部位について、従来方式のECTによる検査を行い、過去の検査結果と比較したところ、減肉は進展していないことを確認した。

全ての信号指示は、先行してマルチコイル型ECTによる蒸気発生器の伝熱管検査を実施した高浜3号機(第15回定検、平成15年12月～16年3月に実施)での信号指示と同様の特徴を示していた。なお、高浜3号機においては、有意な信号指示が認められた伝熱管1本を抜管して調査した結果、旧振止め金具取付位置の伝熱管外表面の摩耗減肉であることが確認されている。

これらのことから、これまで実施していた通常ECTでは判定基準内としていたものが、マルチコイル型ECTでは、判定基準をわずかに超える有意な信号指示として検出されたものと推定された。

対策として、信号指示が認められた伝熱管339本に閉止栓(機械式栓)を施工し、使用しないこととした。

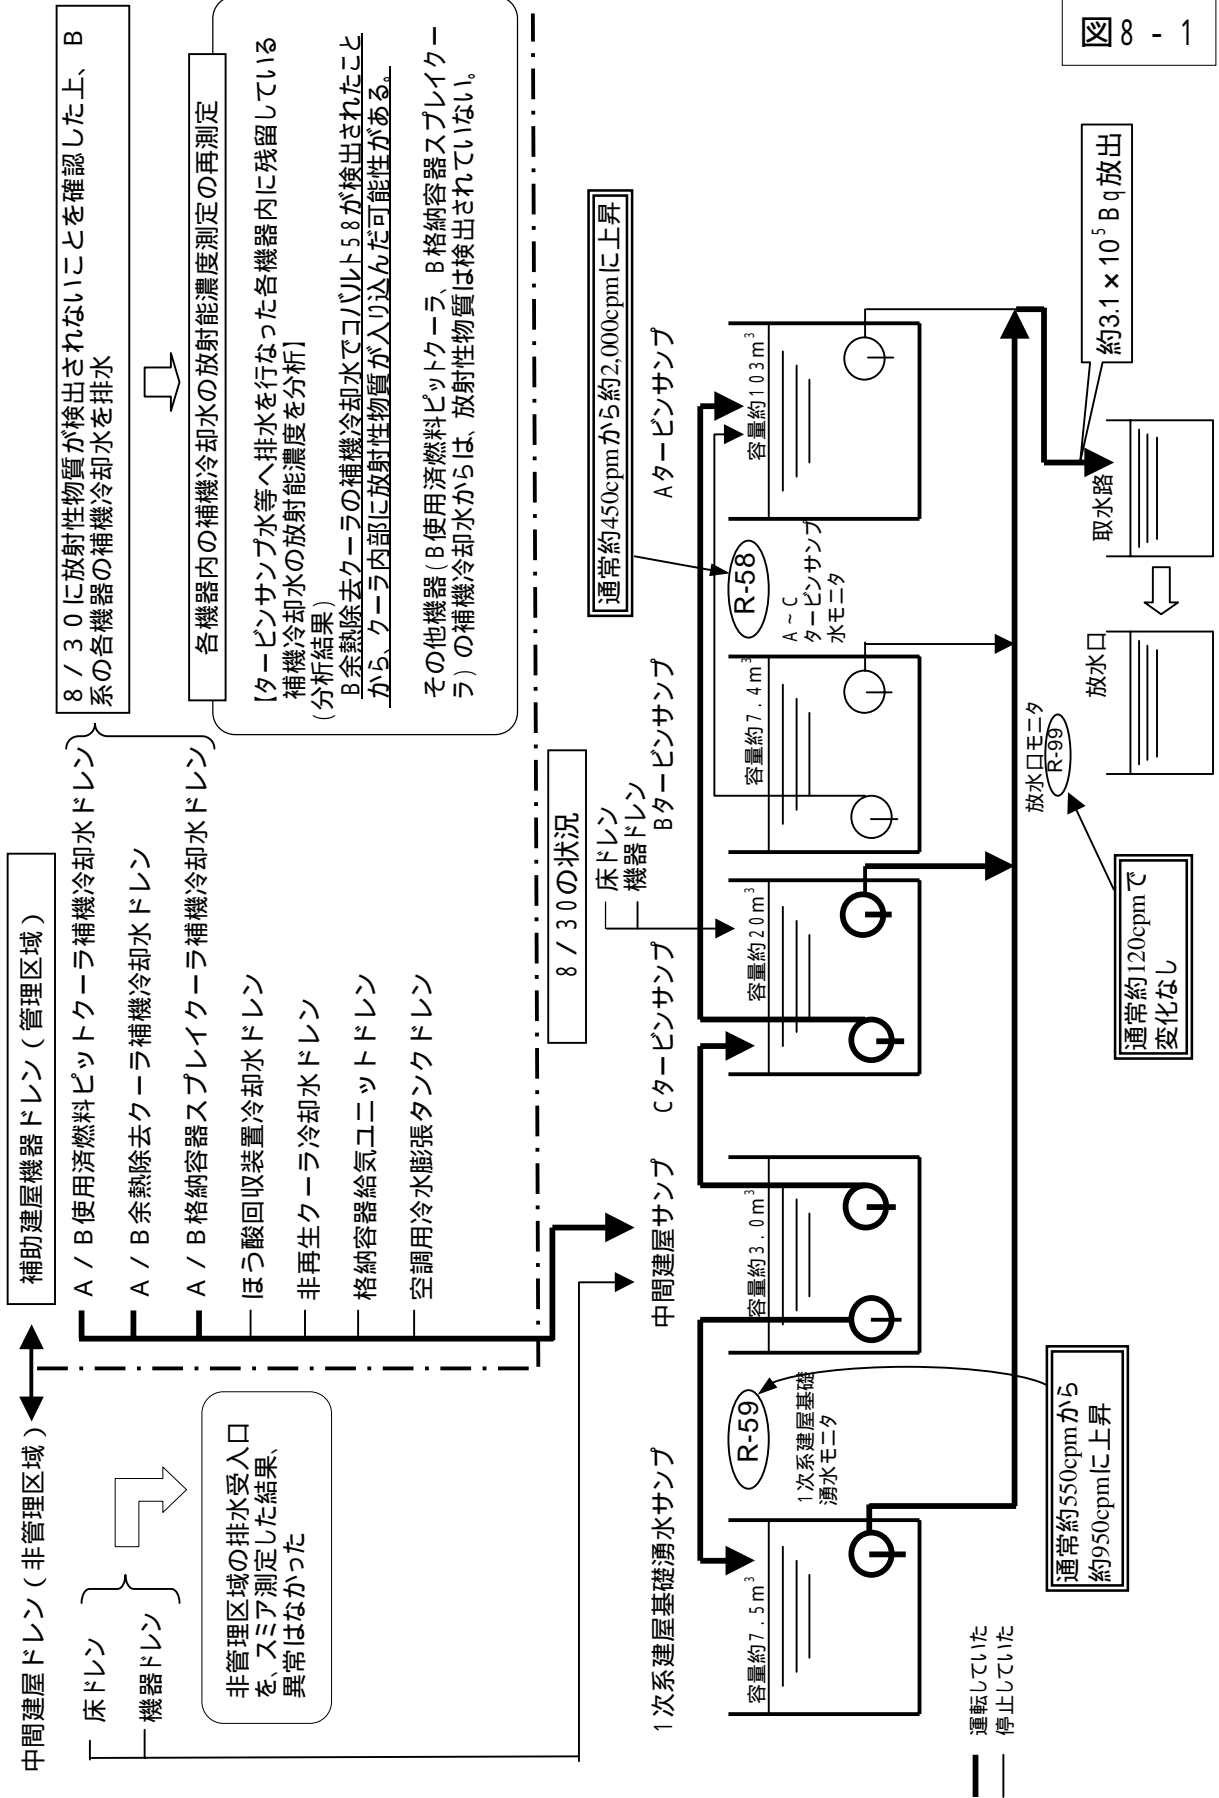
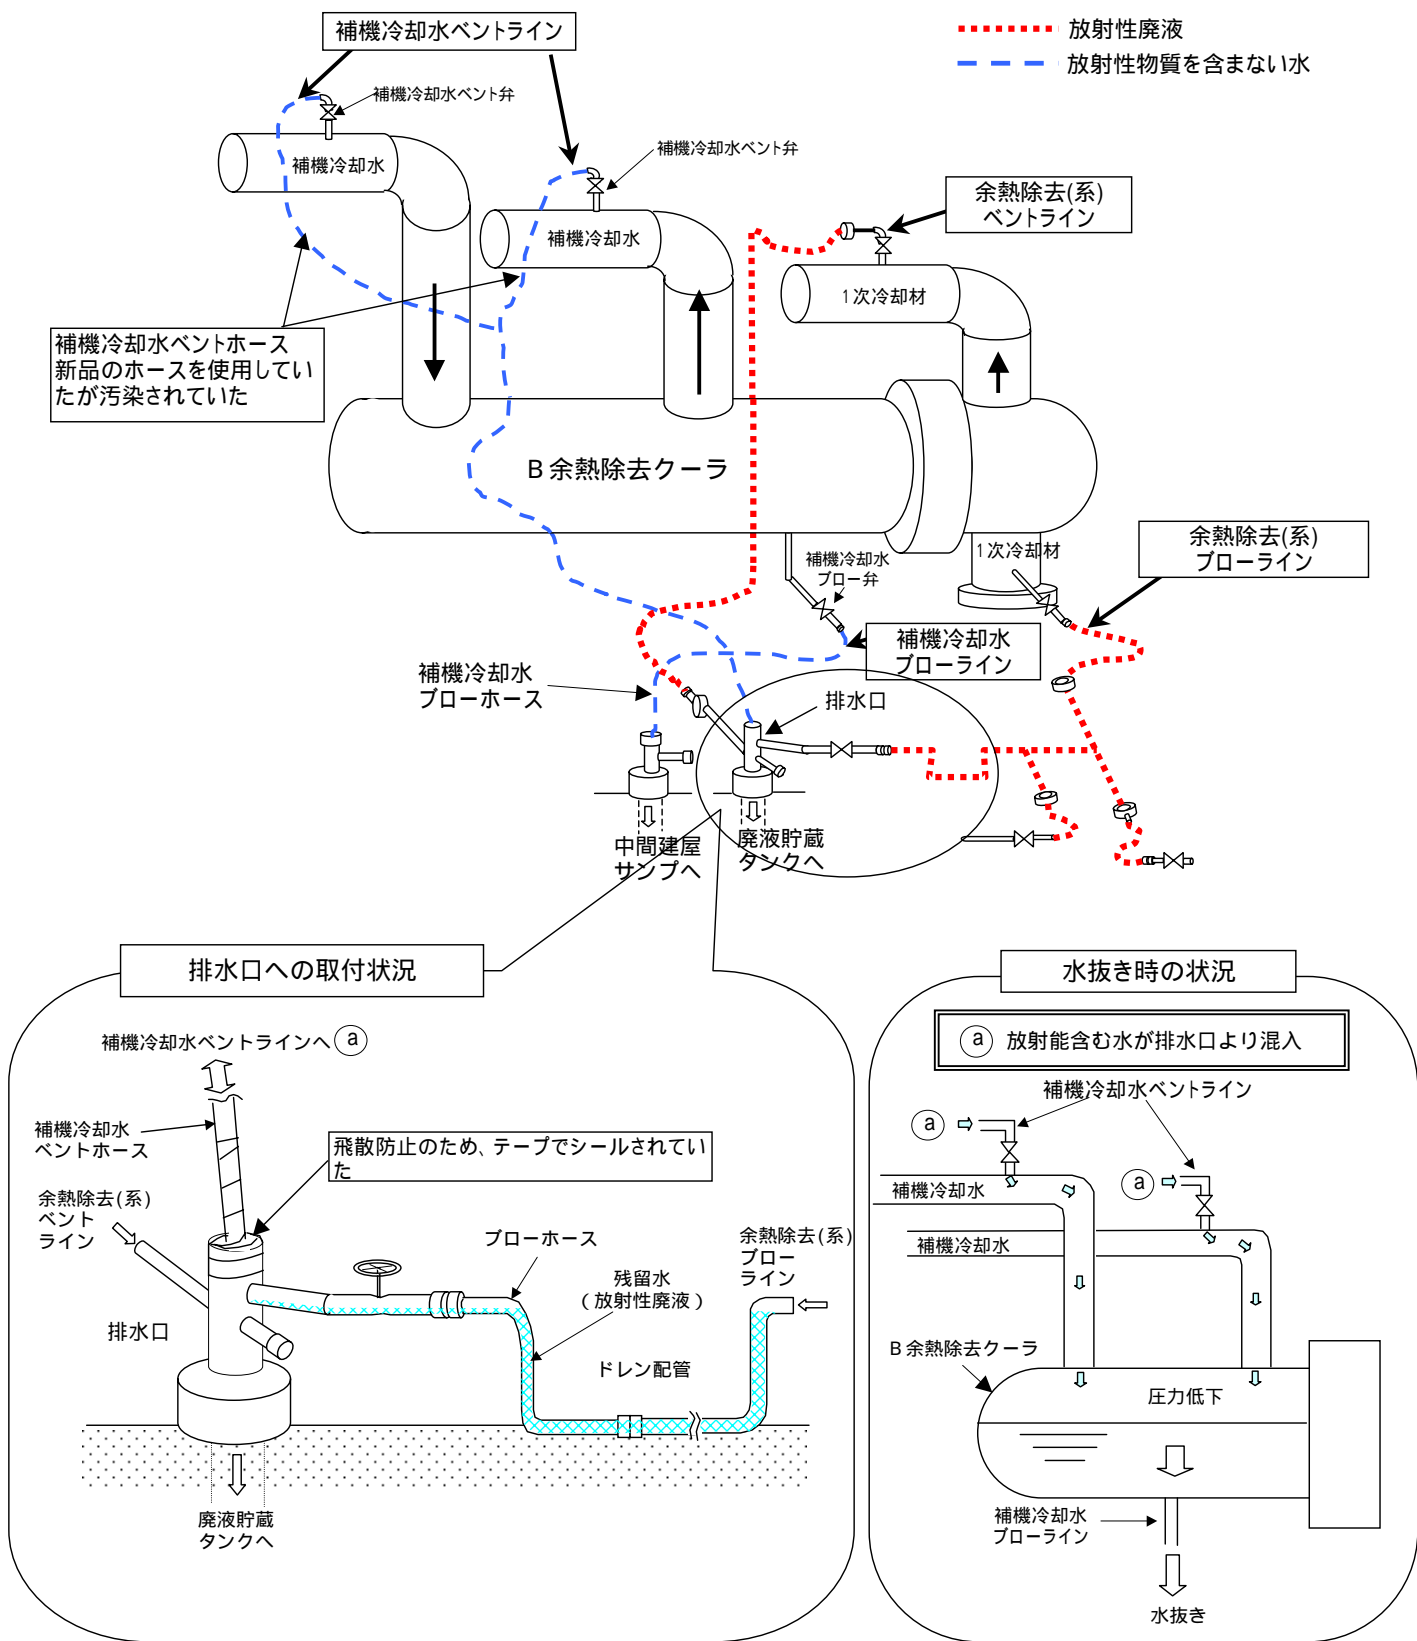
図 - 8 タービンサンプ水モニタ等指示上昇について

8月30日18時46分、「プロセスモニタ放射線注意」警報が発信した。放射線監視盤を確認したところ、タービンサンプ水モニタの指示値等が上昇しており、タービンサンプポンプ等を停止し、放水口への各サンプ水の放出を停止した。

タービンサンプ水の分析結果、放水口へ放出された放射エネルギーは約 $3.0 \times 10^5 \text{Bq}$ と推定された。これは、保安規定に定める年間の放出管理目標値 ( $1.4 \times 10^{11} \text{Bq}$ ) に比べ十分低く、また放水口モニタ (R-99) の指示値に変動はないことから、周辺環境への影響はなかった。

原因調査の結果、B余熱除去クーラの補機冷却水のブロー作業時、廃液貯蔵タンク行きの1次系ドレンの排水口に接続されたベントホースが空気を吸い込むとともに、同じ排水口に接続されていた当該クーラ1次系側水ドレン配管内の残留放射性廃液を吸引したため、放射性廃液が補機冷却水内に流入し、中間建屋サンプに放出されたと推定された。

対策として、補機冷却水ベントホースは、他系統からの吸い込み防止の観点から、仮設タンク等を介して排水口と接続することとし、手順書に反映した。 [平成16年8月31日、9月14日 記者発表済]
