大飯発電所4号機の原子炉起動と調整運転の開始について
(第9回定期検査)

大飯発電所4号機(加圧水型軽水炉;定格電気出力118万kW)は、平成16年9月25日から第9回定期検査を実施していたが、11月3日に原子炉を起動し、同日、臨界となる予定である。

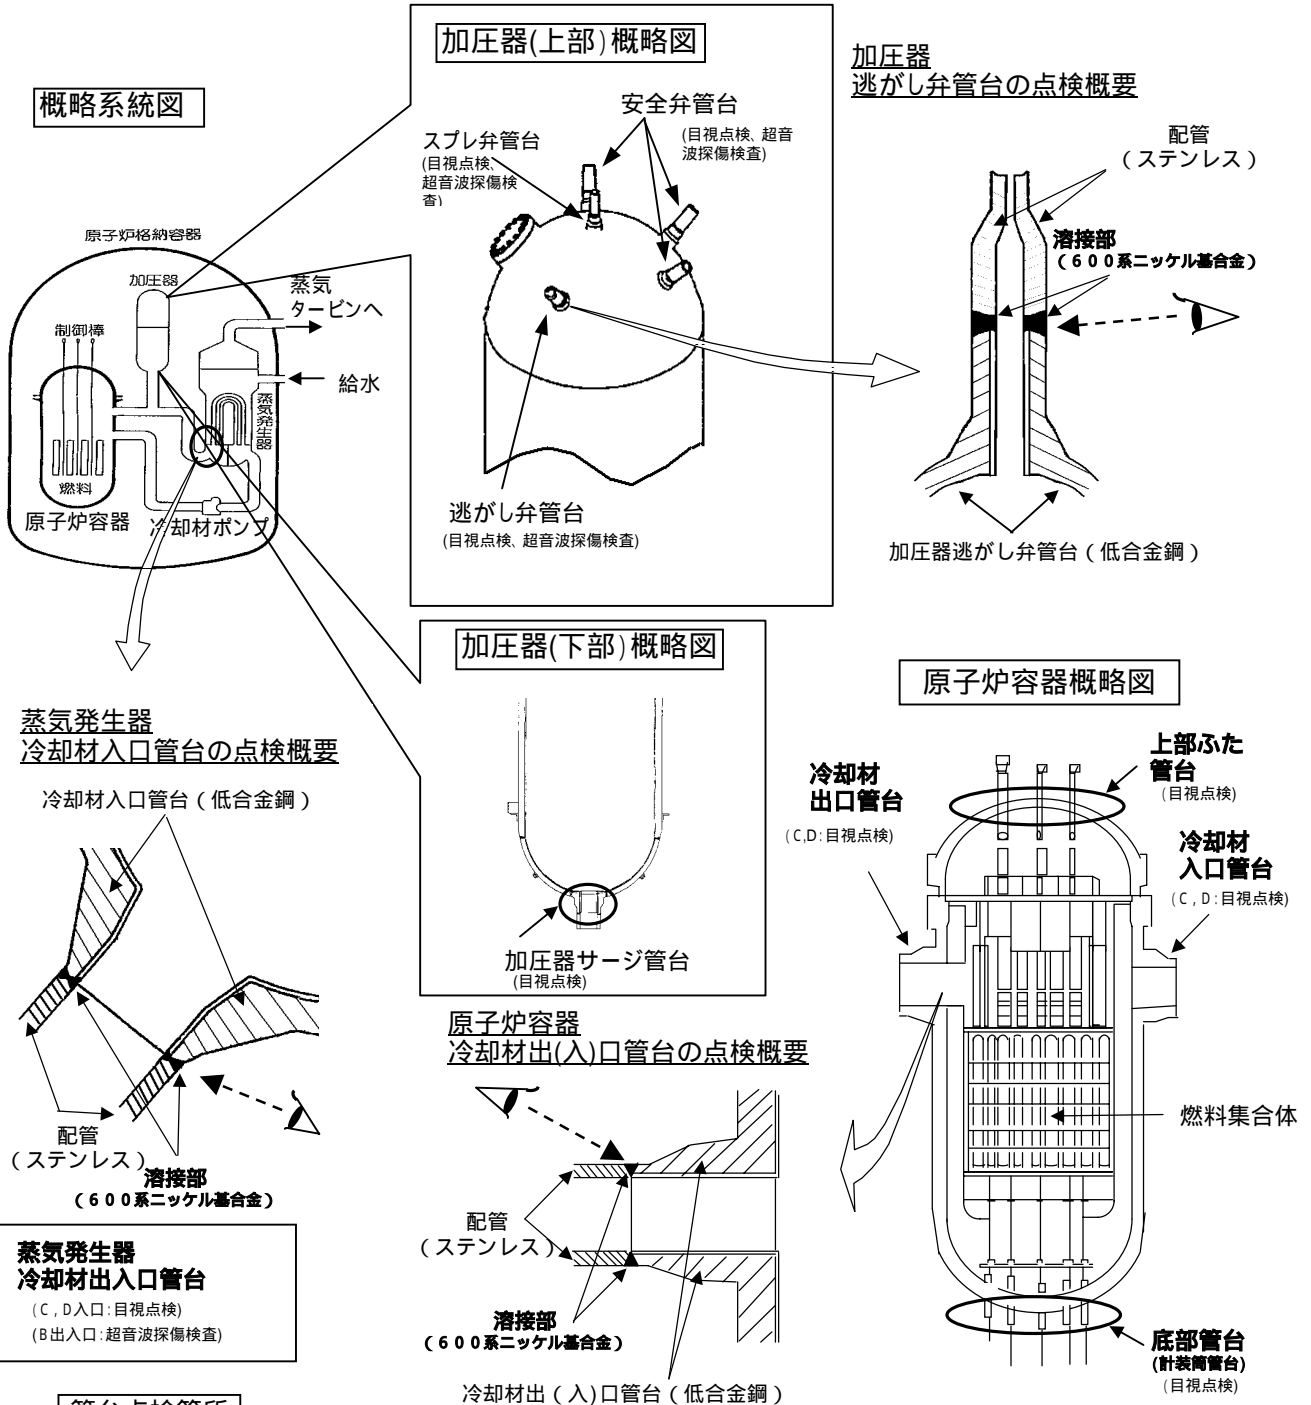
図 - 1 原子炉容器管台溶接部等の応力腐食割れに係る点検概要図

原子炉容器上部ふた管台全数(70本)について、上部ふた表面の外観目視点検を行い、漏えいの無いことを確認した。

溶接箇所には600系ニッケル基合金が使用されている原子炉容器冷却材出入口管台、蒸気発生器冷却材出入口管台、加圧器逃がし弁管台等について、外観目視点検や超音波探傷検査を行い、異常のないことを確認した。

原子炉容器上部ふた管台全数(70本)について、上部ふた表面の外観目視点検を行い、漏えいのないことを確認した。

溶接箇所にて600系ニッケル基合金が使用されている原子炉容器冷却材出入口管台、蒸気発生器冷却材出入口管台、加圧器逃がし弁管台等について、外観目視点検や超音波探傷検査を実施し、異常のないことを確認した。

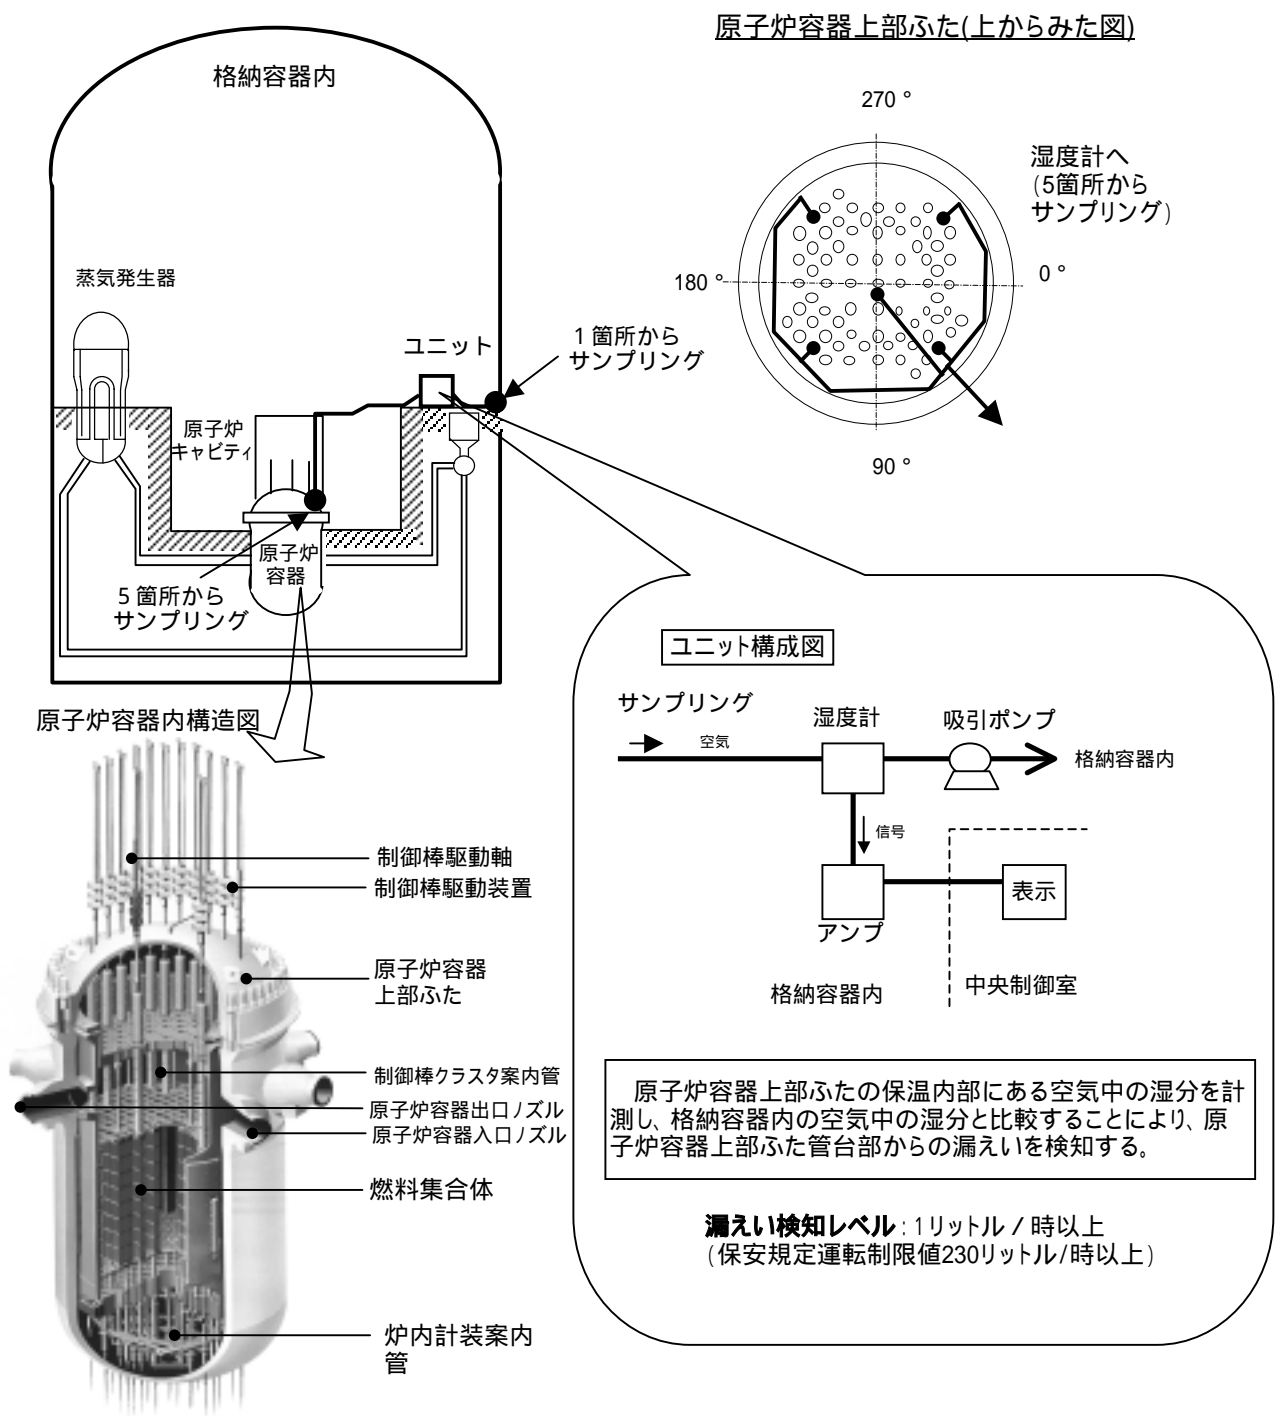
漏えい監視装置設置概要図

原子炉運転中において、原子炉容器上部ふた管台部からの漏えいを早期に検知するため、漏えい監視装置(漏えいに伴う湿度の上昇を監視)を設置した。

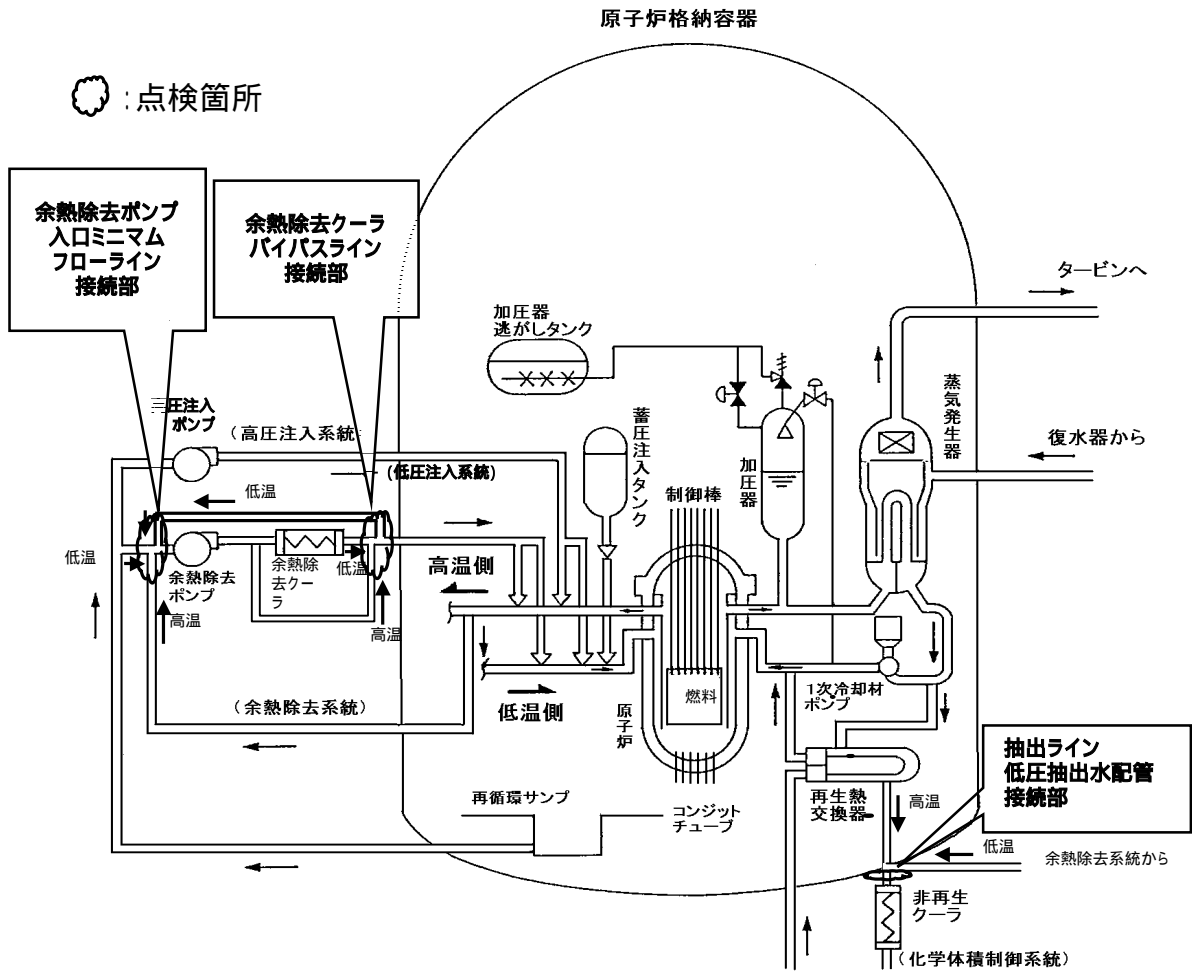
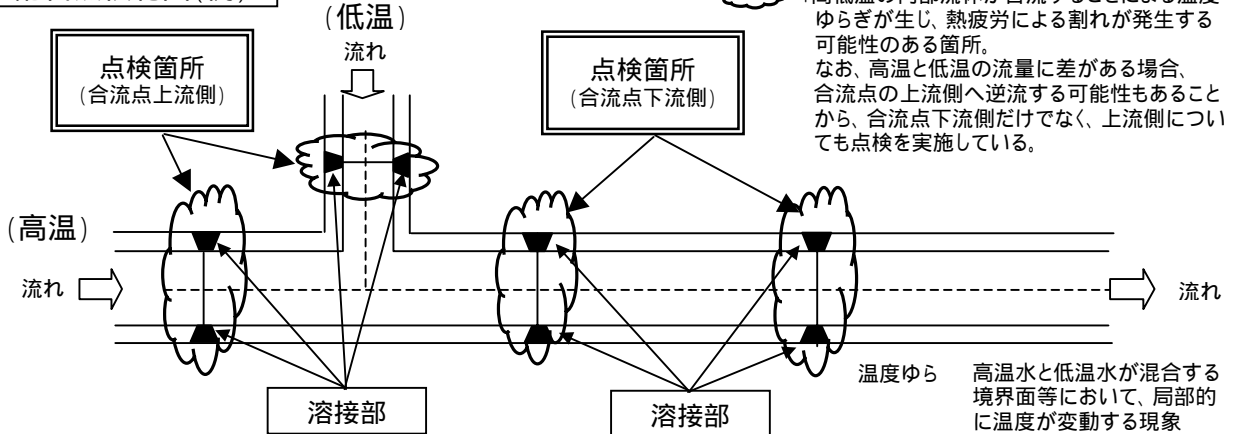
図 - 2 高サイクル熱疲労割れに係る点検概要図

国内 PWR プラントにおいて、再生熱交換器の胴側出口配管部で、高温水と低温水の混合により発生する温度ゆらぎを主要因とする高サイクル熱疲労割れが発生した事例に鑑み、同様の熱疲労割れが発生する可能性のある余熱除去ポンプ入口ミニマムフローライン接続部などについて、超音波探傷検査を実施し、異常のないことを確認した。

国内PWRプラントにおいて、再生熱交換器の胴側出口配管部で、高温水と低温水の混合により発生する温度ゆらぎを主な要因とする高サイクル熱疲労割れが発生した事例に鑑み、同様の熱疲労割れが発生する可能性のある余熱除去ポンプ入口ミニマムフローライン接続部などについて、超音波探傷検査を実施し、健全性を確認した。

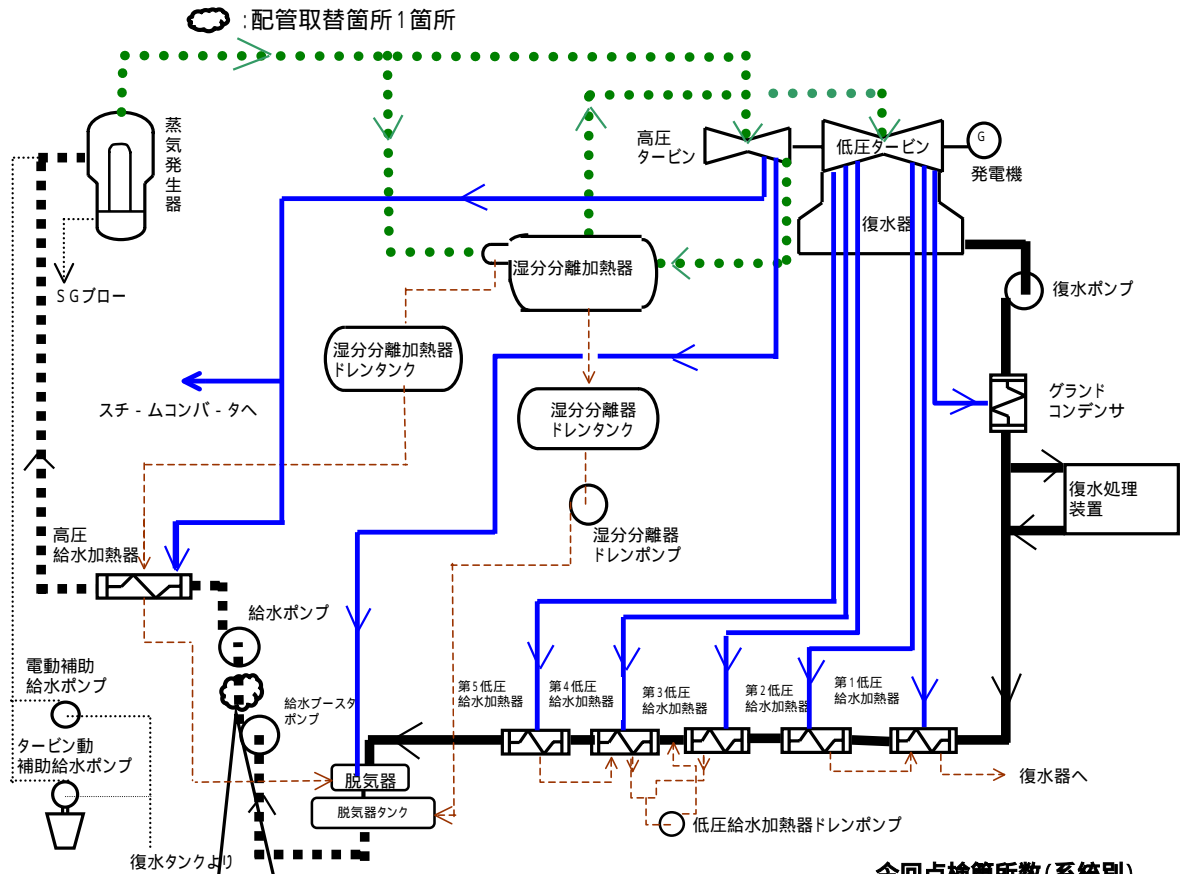
図 - 3 2次系配管の肉厚検査

測定の結果、必要最小肉厚を下回る部位が1箇所確認されたことから、当該部位を同材料・同寸法の配管に取り替えた。なお、この1箇所以外の部位については、全て必要最小肉厚を満足していた。

また、余寿命を評価した結果、次回定期検査時点で余寿命が5年を下回ると評価された部位は12箇所あり、現時点での余寿命は最も短いもので3.1年と評価された。これらの部位については、次回定期検査において、点検または配管の取り替えを行う予定である。

2次系配管については、当初283箇所を計画していたが、美浜発電所3号機2次系配管破損事故を踏まえ、805箇所を追加し、合計1,088箇所について、点検(肉厚測定)を実施した。
 その結果、必要最小肉厚を下回る部位が1箇所確認されたことから、当該部位を同材料・同寸法の配管に取り替えた。
 なお、この1箇所以外の部位については、全て必要最小肉厚を満足していることを確認した。
 また、余寿命を評価した結果、次回定期検査で余寿命が5年を下回ると評価された部位は12箇所あり、現時点での余寿命は最も短いもので、3.1年と評価された。これらの部位については、次回定期検査において、点検または配管の取り替えを行う予定である。

肉厚測定結果(必要最小肉厚を下回っている箇所)

名称	公称肉厚(mm)	測定最小値(mm)	必要最小肉厚(mm)	取替長さ(m)	外径(mm)	圧力(MPa)/温度(°C)	材質
B主給水ポンプブスターポンプ吐出管エルボ	15.0	10.7	10.9	約1.0	約560	4.07/200	炭素鋼

スケルトン 図番号	部位 番号	名称	公称 肉厚 (mm)	測定 最小値 (mm)	計算 必要厚さ (mm)	今定期検査 での余寿命 (年)	部位 分類	系統名	対応
14	5	主給水ポンプブロースタポンプ吐出管(2/3) 90° エルボ	15.0	10.7	10.9	-	主要	給水	今定期検査で同種(炭素鋼)管に取替済。
