平成16年12月16日
原子力安全対策課
(1 6 - 9 7)
< 10時00分記者発表 >

高浜発電所2号機の第22回定期検査開始について

高浜発電所2号機（加圧水型軽水炉；定格電気出力82.6万kW）は、平成16年12月18日から約3カ月の予定で第22回定期検査を実施する。

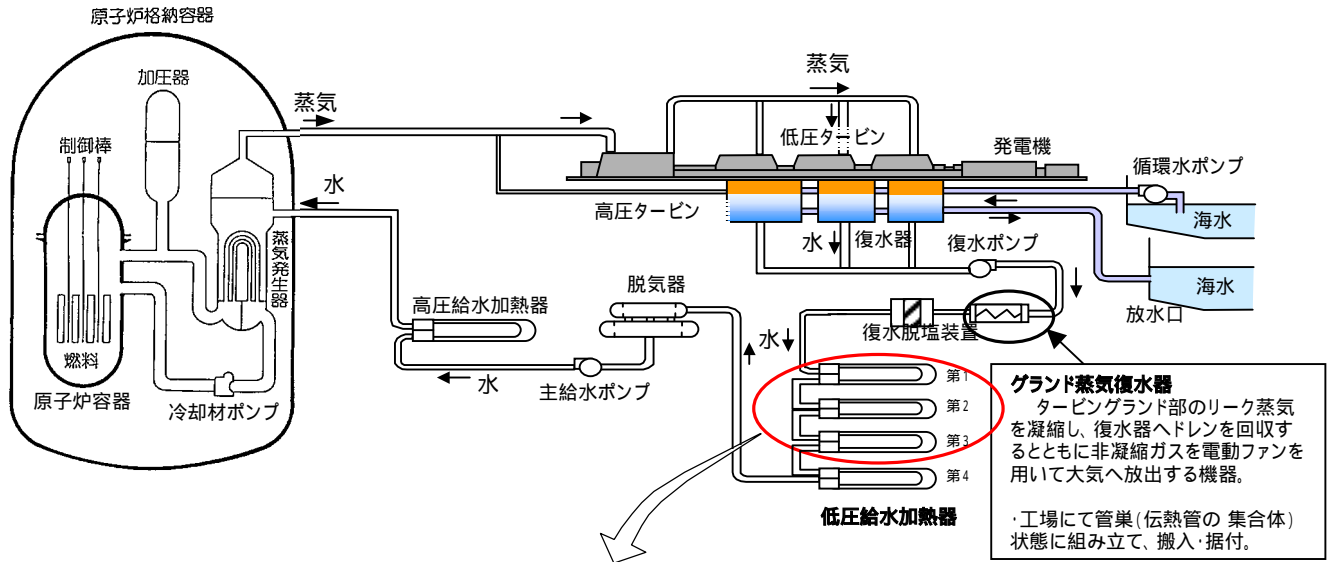
図 - 1 2次系熱交換器他取替工事概要図

2次系給水系統の水質向上対策として、低圧給水加熱器等の伝熱管を、銅合金製から耐食性に優れたステンレス製に取り替える。

- ・低圧給水加熱器：9台
(第1低圧給水加熱器：3台、第2低圧給水加熱器：3台、第3低圧給水加熱器：3台)
- ・グランド蒸気復水器：1台
- ・スチームコンバータ：1台

- (1) 2次系熱交換器他取替工事 (図 - 1 参照)
2次系給水系統の水質向上対策として、第1、第2、第3低圧給水加熱器、グラウンド蒸気復水器等の伝熱管について、銅合金製から耐食性に優れたステンレス製に取り替える。これにより、蒸気発生器への不純物の持ち込み低減が図られる。

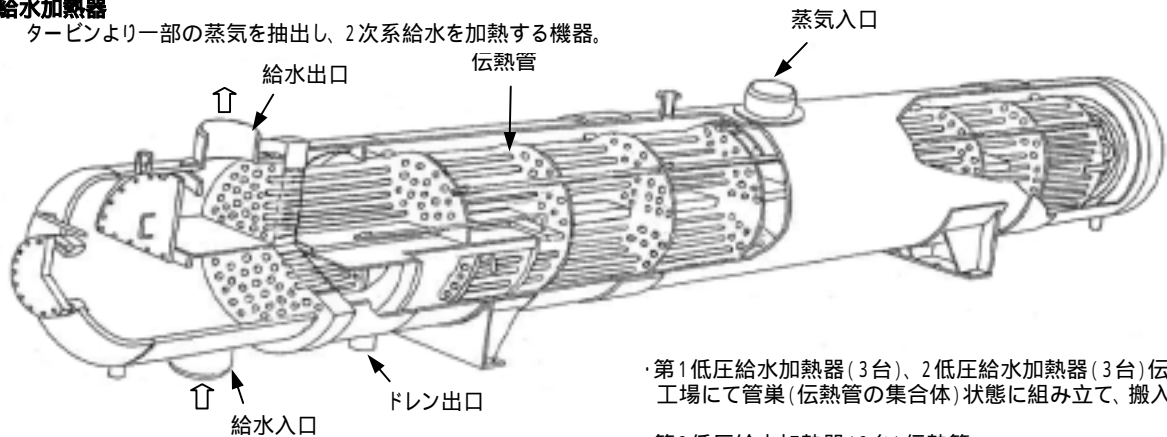
低圧給水加熱器取替概要

- ・第1低圧給水加熱器(3台)、2低圧給水加熱器(3台)伝熱管
工場にて管束(伝熱管の集合体)状態に組み立て、搬入・据付。
- ・第3低圧給水加熱器(3台)伝熱管
工場にて加熱器全体を製作し、一体型で搬入・据付。

第1低圧給水加熱器		第2低圧給水加熱器		第3低圧給水加熱器	
	取替前	取替後	取替前	取替後	取替前	取替後
伝熱管材料	銅合金	ステンレス	銅合金	ステンレス	銅合金	ステンレス
伝熱管本数(本)	480(U字管)	724(U字管)	604(U字管)	790(U字管)	604(U字管)	877(U字管)
外観長さ(m)	約1.6		約1.6		約1.1	
外観直径(m)	約1		約1		約1

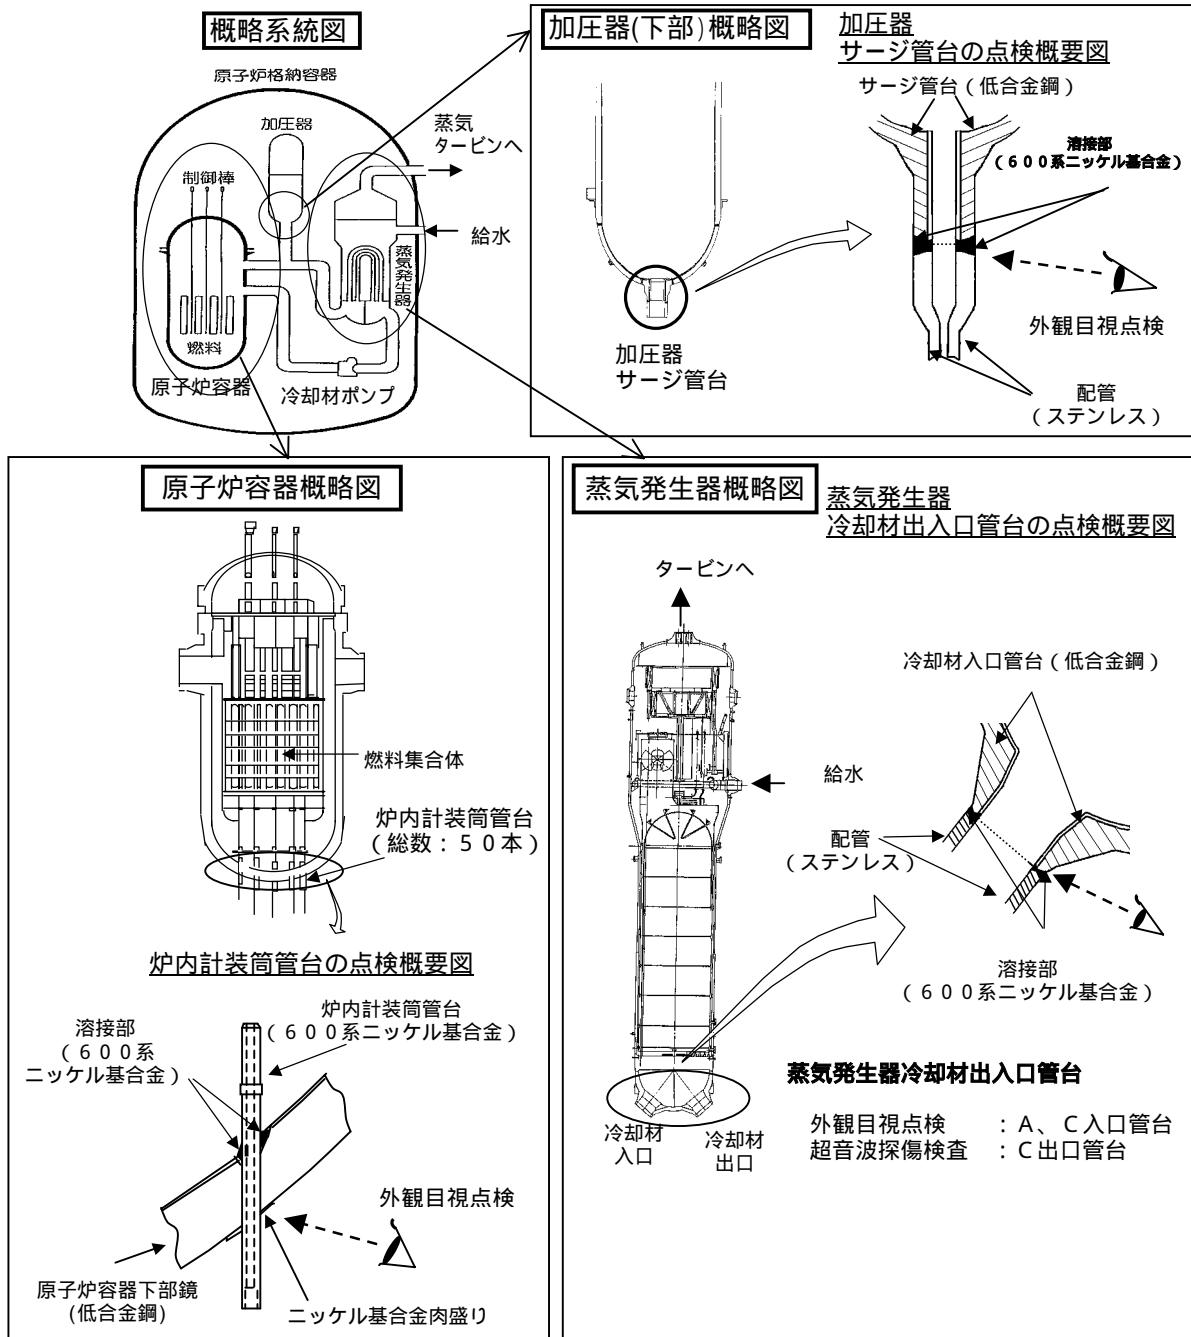
図 - 2 原子炉容器管台溶接部等の応力腐食割れに係る点検概要図

国内外PWRプラントにおいて、600系ニッケル基合金を用いた1次冷却材系統の溶接部で応力腐食割れが発生した事象に鑑み、600系ニッケル基合金が使用されている蒸気発生器冷却材出入口管台、加圧器サージ管台および原子炉容器底部の炉内計装管台の溶接部について、外観目視点検や超音波探傷検査を実施し、異常のないことを確認する。

:今回対象 - :今回対象外

点検方法	点検箇所 管台													
	原子炉容器						加圧器			蒸気発生器				
	上部ふた	入口		出口		炉内計装筒	逃がし弁	安全弁	スプレ弁	サージ	入口		出口	
外観目視点検	*1	-	-	-	-	-	*2			-	-	-	-	-
超音波探傷検査	-	-	-	-	-	-	-			-	-	-	-	-

*1: 690系ニッケル基合金

*2: 600系ニッケル基合金 接液せず対象外

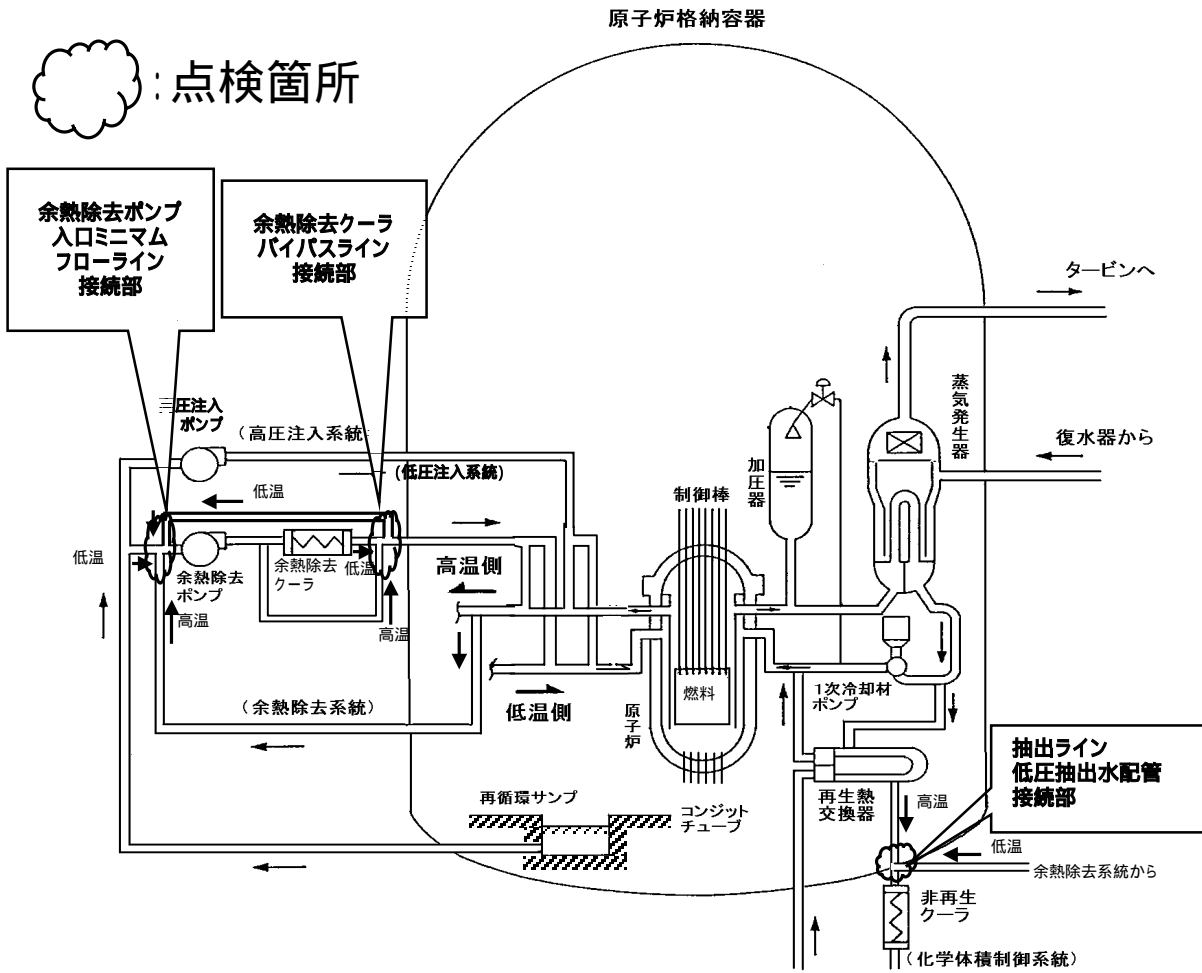
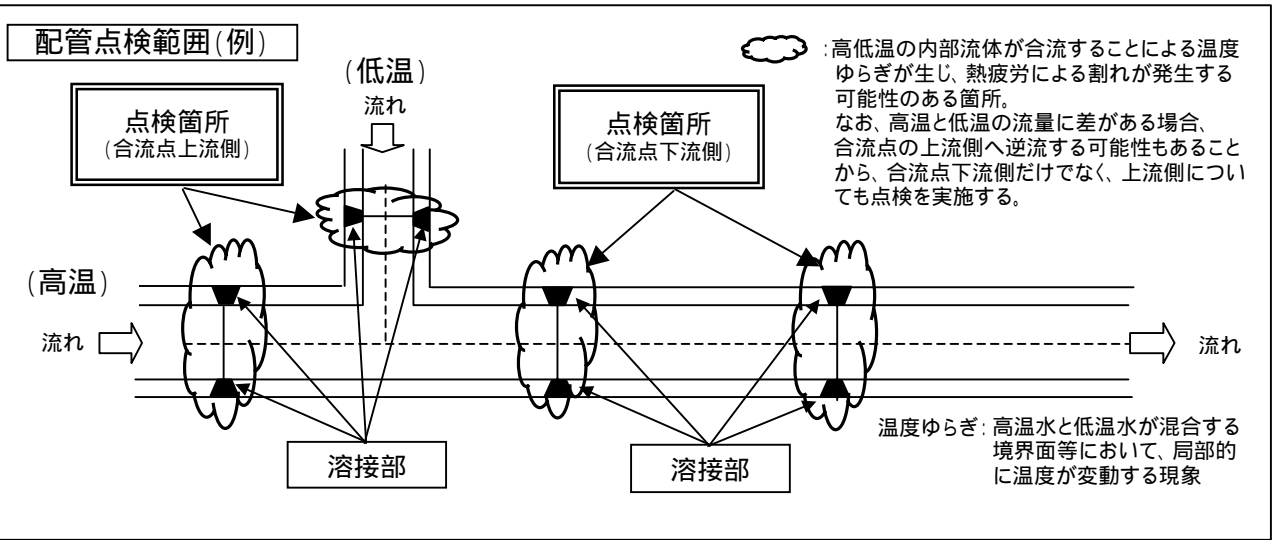
図 - 3 高サイクル熱疲労割れに係る点検概要図

国内PWRプラントにおいて、再生熱交換器の胴側出口配管部で、高温水と低温水の混合により発生する温度ゆらぎを主な要因とする高サイクル熱疲労割れが発生した事象に鑑み、同様の熱疲労割れが発生する可能性のある余熱除去ポンプ入口ミニマムフローライン接続部などについて、超音波探傷検査を実施し、健全性を確認する。

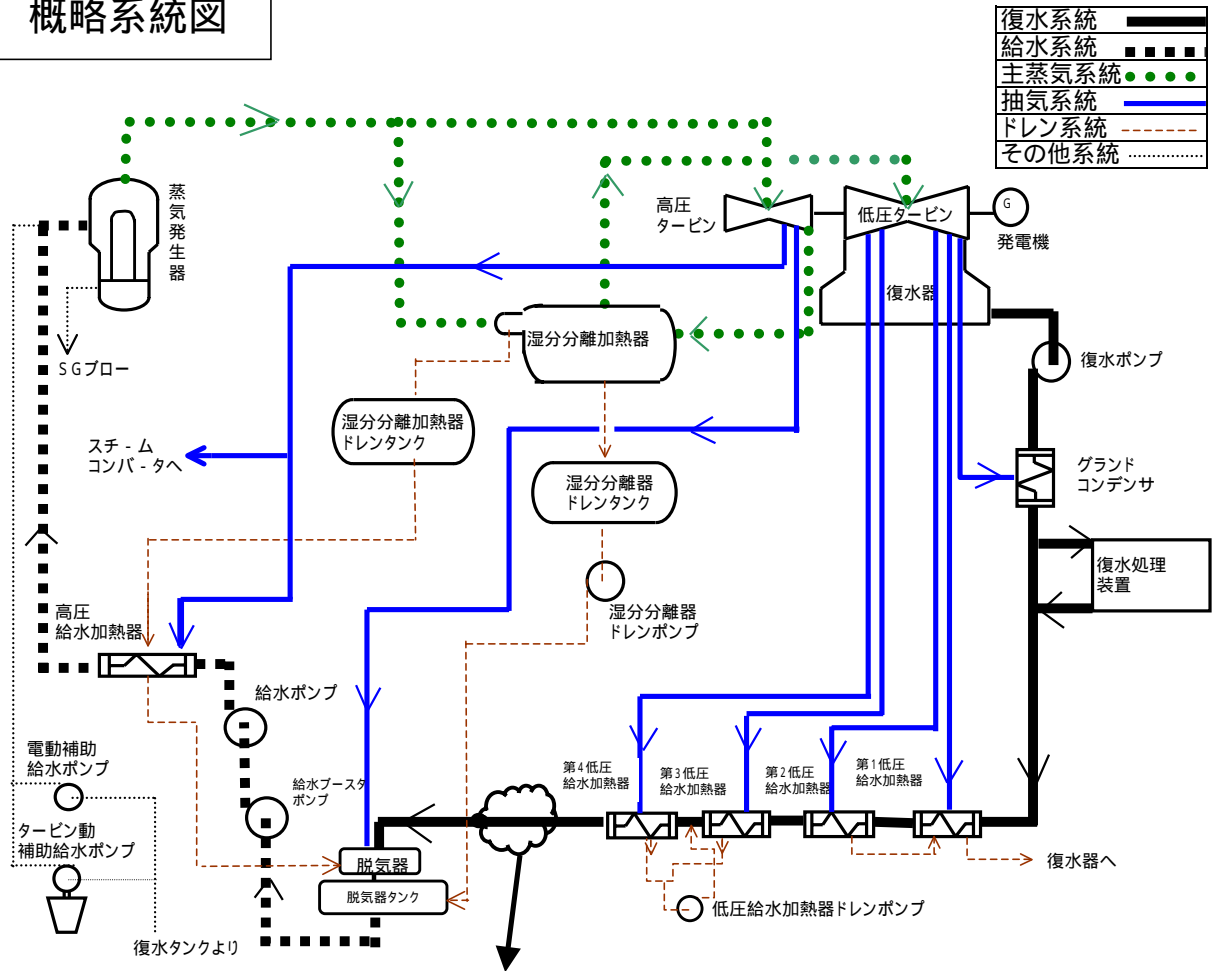
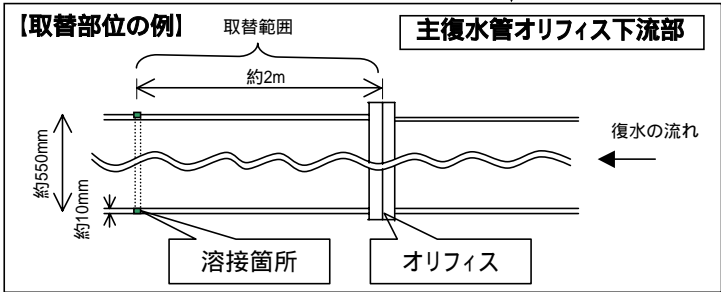
図 - 4 2次系配管の肉厚検査

美浜発電所3号機において2次系配管が減肉し破損した事故に鑑み、2次系配管の1,349箇所について超音波検査(肉厚測定)を行う。

： 高浜発電所2号機は8月13日～9月5日の間、プラントを停止(第1グループ)し2次系配管26箇所の超音波検査(肉厚測定)を行い、健全性を確認している。

点検対象部位	今回点検開始時点での点検未実施部位	今回点検実施部位		今回点検実施後の点検未実施部位
			(点検済部位)	(未点検部位)	
主要点検部位	598	0	157	0	0
その他点検部位	3,411	764	678	514	250
合計	4,009	764	1,349		250

また、過去の点検結果から減肉傾向の見られる部位等のうち、比較的余寿命の短い箇所で7箇所、美浜3号機の類似箇所(オリフィス下流部)で6箇所、取り替えを行う箇所の近傍で、作業性の観点から併せて取り替える2箇所の合計15箇所について、計画的に、炭素鋼材から耐食性に優れたステンレス鋼または低合金鋼の配管に取り替える。

【取替部位の例】 取替範囲 **主復水管オリフィス下流部**

(取替前配管仕様)
材質: SB42(炭素鋼)
寸法: 550A × 10t

(取替後配管仕様)
材質: SUS304(ステンレス鋼)
寸法: 550A × 10t

取替箇所	箇所数
余寿命が短い部位	7
オリフィス下流部位	6
作業性に伴い併せて取替	2
合計	15
