大飯発電所3号機の原子炉起動と調整運転の開始について (第10回定期検査)

大飯発電所3号機(加圧水型軽水炉;定格電気出力118万kW)は、平成16年4月20日から第10回定期検査を実施していたが、平成17年1月13日に原子炉を起動し、同日、臨界となる予定である。

大飯発電所3号機の第10回定期検査に関する補足説明資料

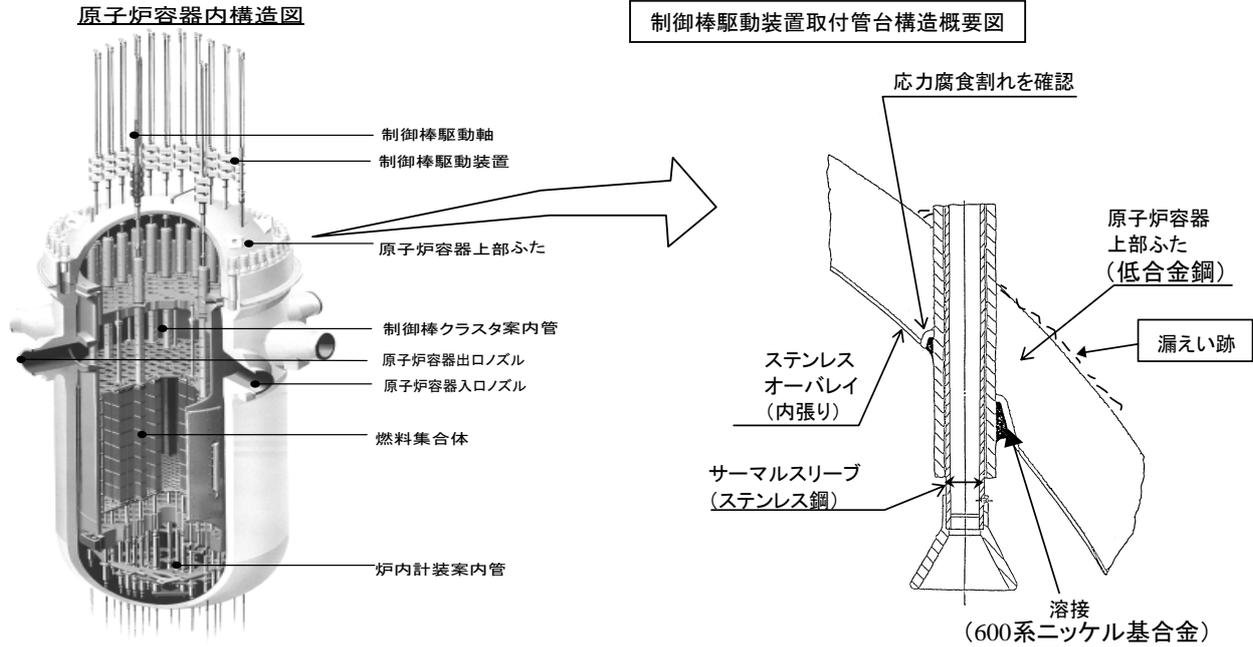
図-1 原子炉容器上部ふた制御棒駆動装置取付管台からの漏えい

国内外PWRプラントにおいて、600系ニッケル基合金を用いた1次冷却材系統の溶接部で応力腐食割れが発生した事象に鑑み、600系ニッケル基合金が使用されている原子炉容器上部ふた管台(全数70箇所)の外観目視点検の結果、制御棒駆動装置取付管台(No.47)の1箇所では漏えいが確認され、調査の結果、原因は管台溶接部での応力腐食割れによるものと推定された。残り69箇所について漏えい等の異常は認められなかった。

欠陥(推定)

①当該管台部の溶接による補修

管台溶接部(漏えい部)について耐食性に優れた690系ニッケル基合金を用いた溶接補修を実施した。

②原子炉容器上部ふたの取り替え

次々回定期検査時に、管台部を耐食性に優れた690系ニッケル基合金を用いた原子炉容器上部ふたに取り替える。

③原子炉容器上部ふた管台漏えい監視装置の設置

原子炉容器上部ふた管台部からの漏えいを早期検知するための、漏えい監視装置を設置した。

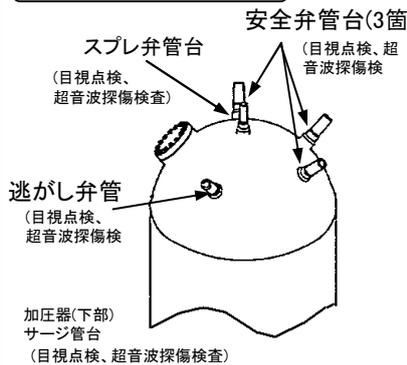
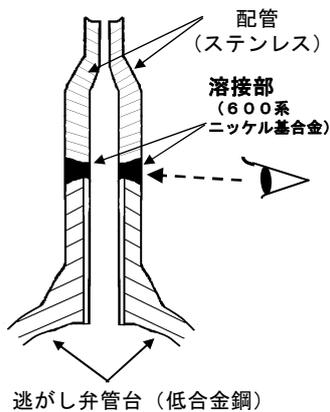
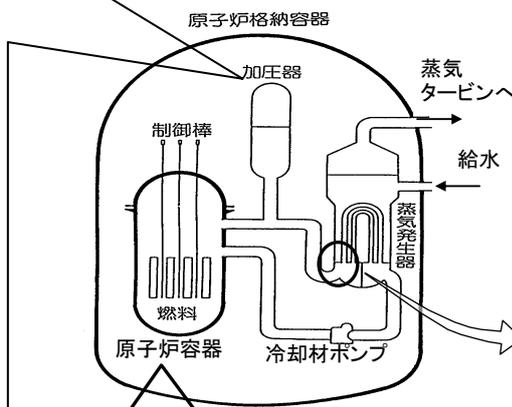
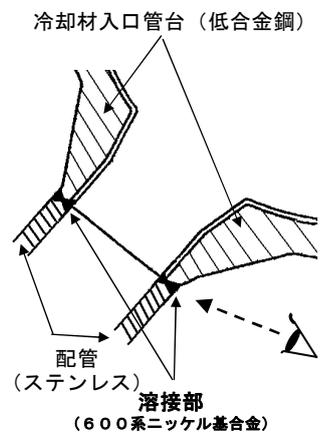
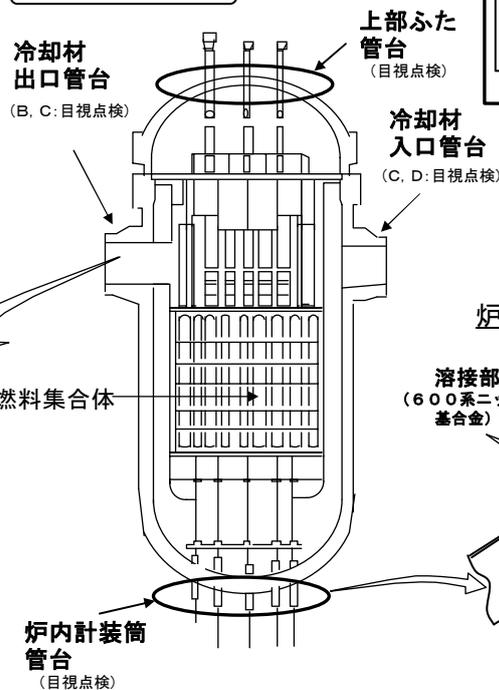
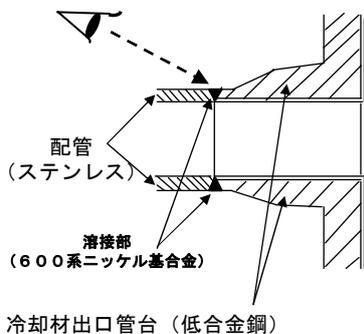
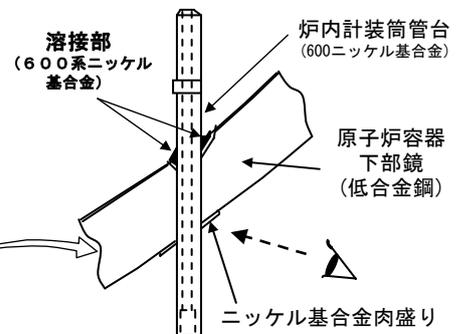
図-2 原子炉容器管台溶接部等の応力腐食割れに係る点検概要図

(2) 原子炉容器管台溶接部等の応力腐食割れに係る点検 (図－2 参照)
600系ニッケル基合金が使用されている原子炉容器冷却材出入口管台および原子炉容器底部の炉内計装筒管台等の溶接部について、外観目視点検や超音波探傷検査を実施した結果、原子炉容器上部ふた管台の1箇所を除いて漏えい等の異常は認められなかった。

国内外PWRプラントにおいて、600系ニッケル基合金を用いた1次冷却材系統の溶接部で応力腐食割れが発生した事例に鑑み、溶接箇所ニッケル基合金が使用されている原子炉容器冷却材出入口管台、原子炉容器炉内計装筒管台、蒸気発生器冷却材出入口管台や加圧器逃し弁管台等について、外観目視点検や超音波探傷検査を実施した。
その結果、原子炉容器上部ふた管台の1箇所を除いて漏えい等の異常は認められなかった。

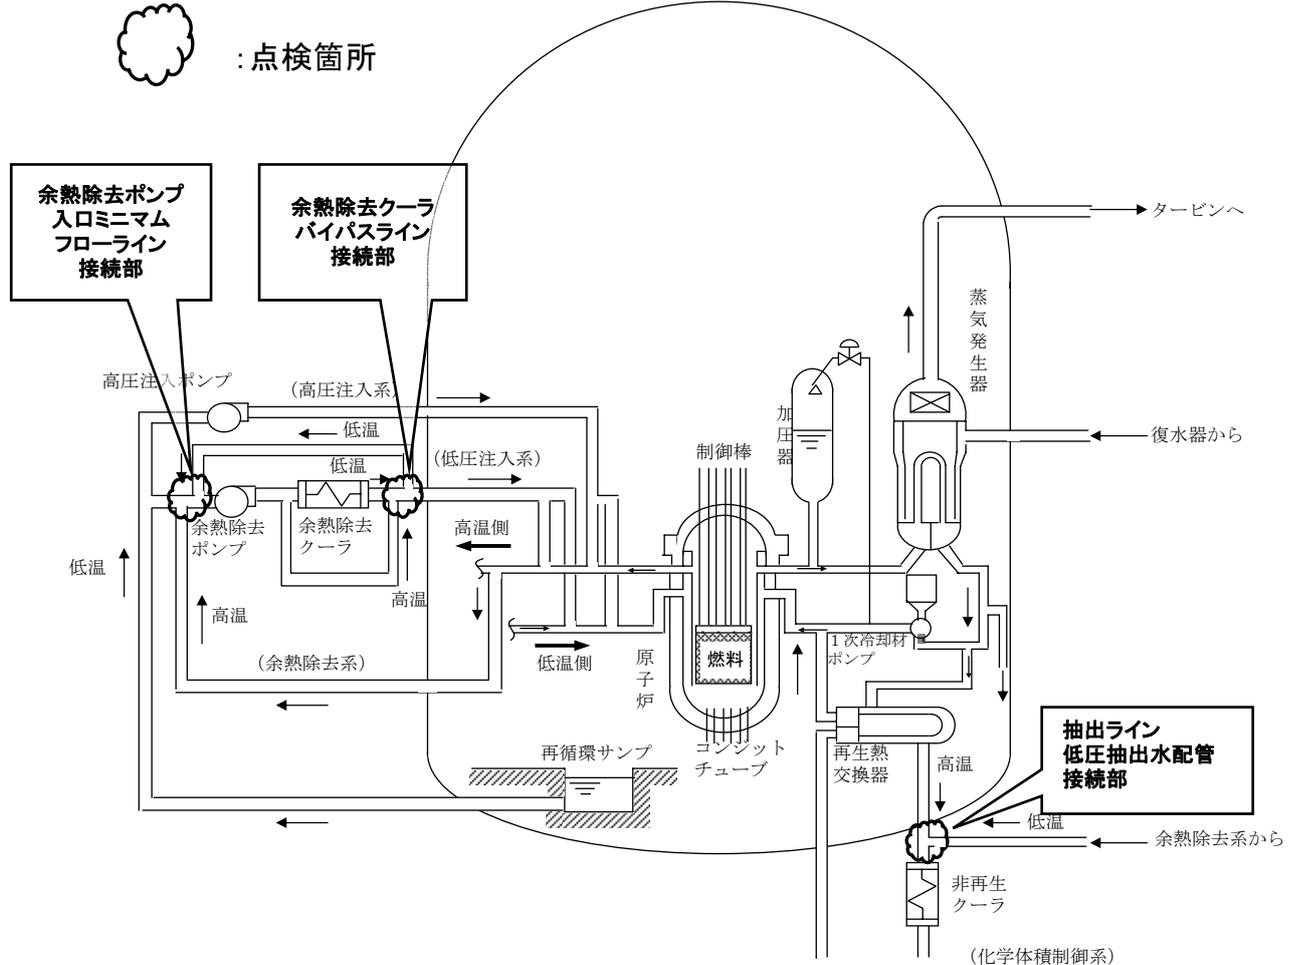
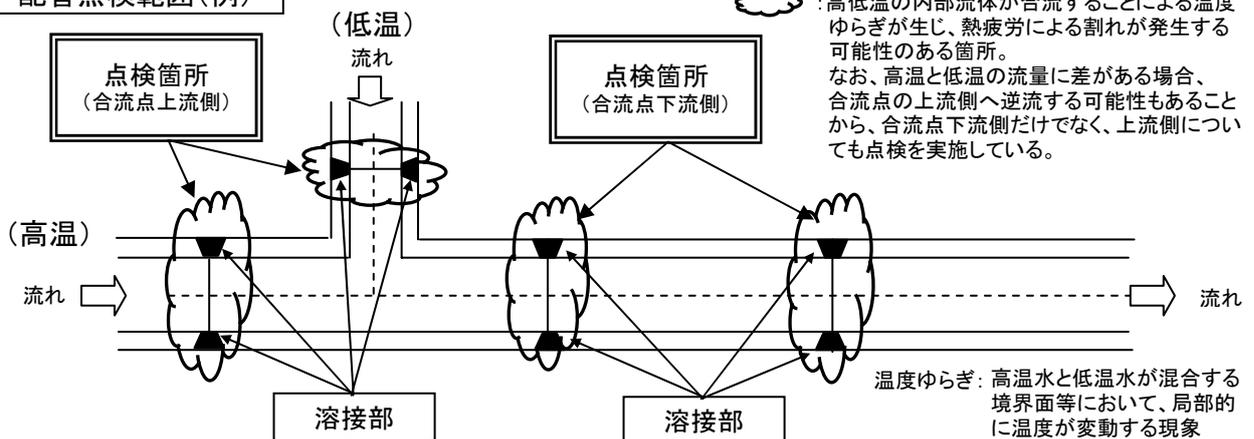
図-3 高サイクル熱疲労割れに係る点検概要図

(3) 高サイクル熱疲労割れに係る点検 (図－3 参照)
国内PWRプラントにおいて、再生熱交換器の胴側出口配管部で、高温水と低温水の混合により発生する温度ゆらぎを主要因とする高サイクル熱疲労割れが発生した事例に鑑み、同様の熱疲労割れが発生する可能性のある余熱除去ポンプ入口ミニマムフローライン接続部などについて、超音波探傷検査を実施し、異常の無いことを確認した。

国内PWRプラントにおいて、再生熱交換器の胴側出口配管部で、高温水と低温水の混合により発生する温度ゆらぎを主な要因とする高サイクル熱疲労割れが発生した事例に鑑み、同様の熱疲労割れが発生する可能性のある余熱除去ポンプ入口ミニマムフローライン接続部などについて、超音波探傷検査を実施し、健全性を確認した。

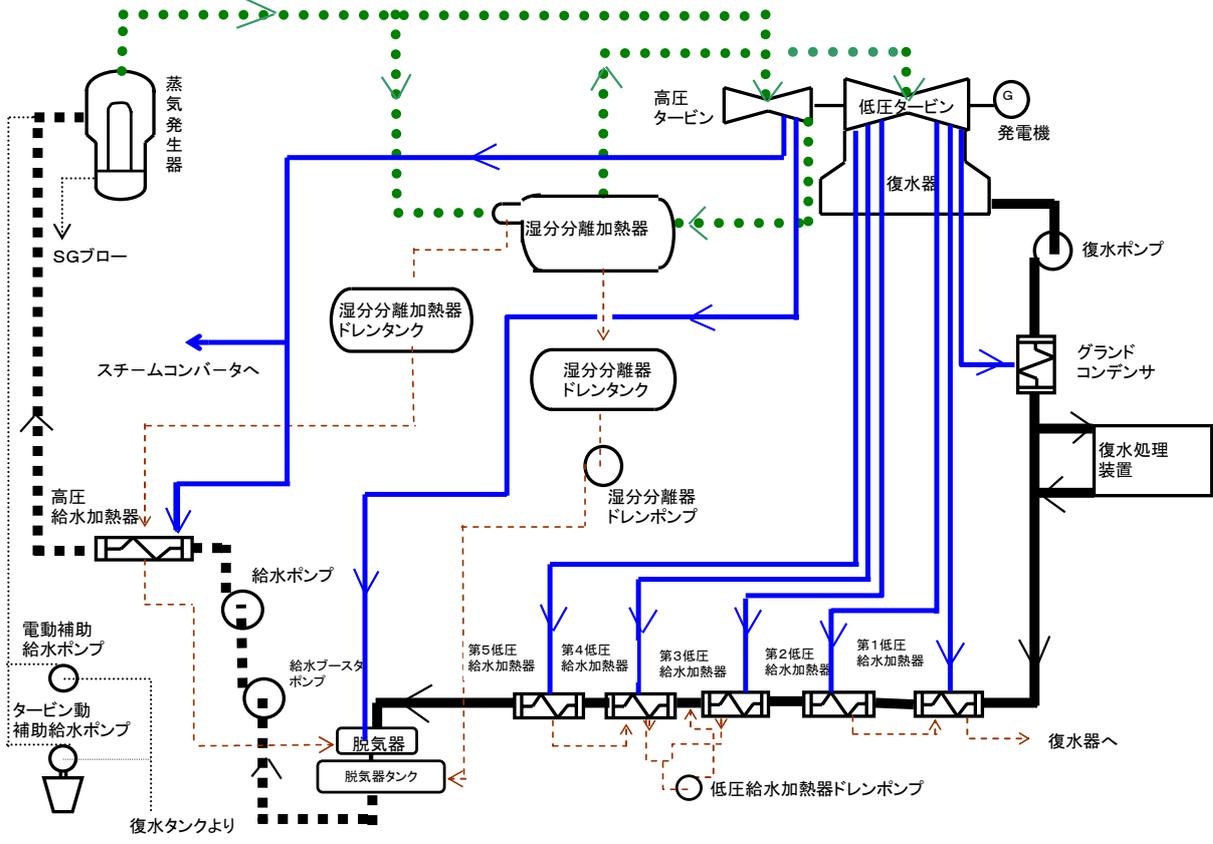
図-4 2次系配管の肉厚検査

美浜発電所3号機2次系配管破損事故を踏まえ、2次系配管の1,018箇所について超音波検査(肉厚測定)を実施した。
 その結果、今回検査を実施した部位については、全て、計算必要厚さを満足していることを確認した。
 また、余寿命を評価した結果、次回定期検査時点で余寿命が5年を下回ると評価された部位は12箇所あり、現時点での余寿命は最も短いもので、3.4年と評価された。これらの部位については、次回定期検査において、肉厚測定または配管の取り替えを行う。

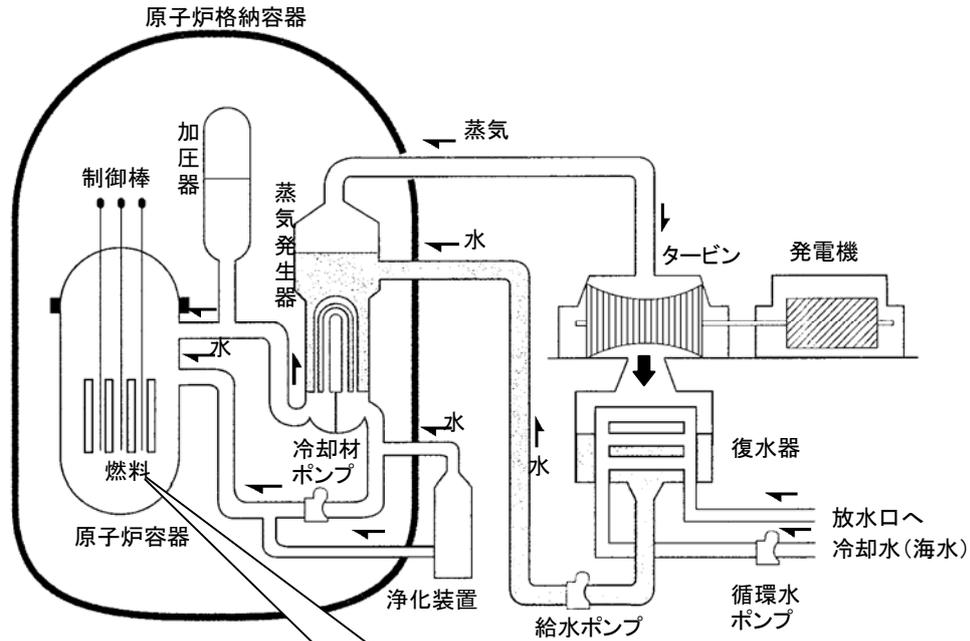
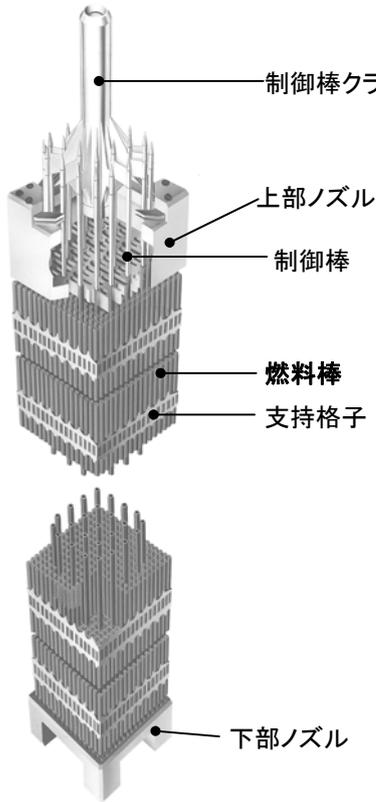
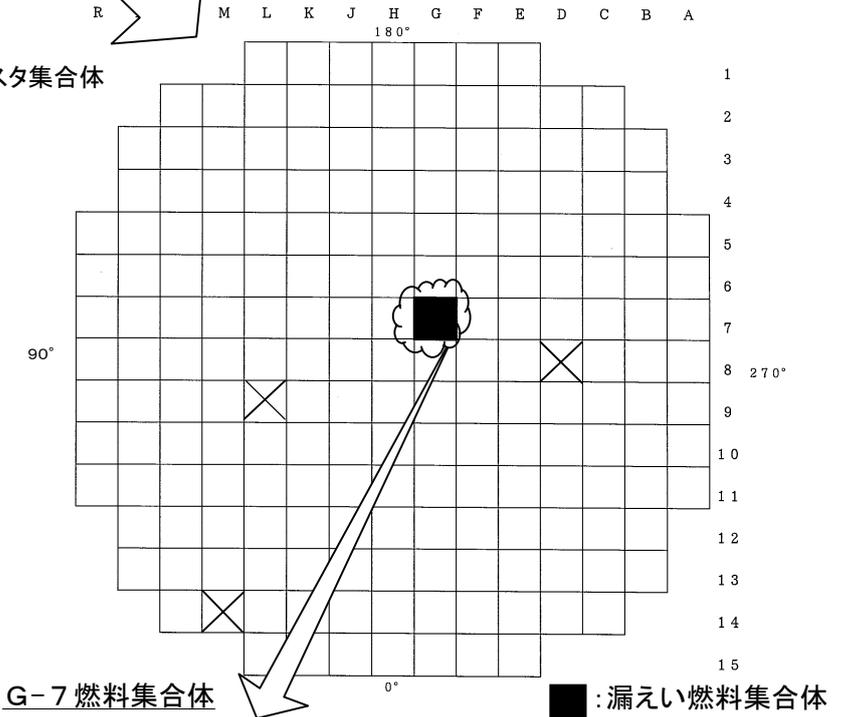
図-5(1/2)

今定期検査前の運転中に、1次冷却材中のよう素(I-131)の濃度が通常値を僅かに上回っており、燃料集合体に漏えいが発生した疑いがあると判断されたため、今回定期検査において、燃料集合体全数(193体)の SHIPPING 検査^{*1}を実施した。

その結果、1体の燃料集合体に漏えいが確認され、詳細な調査の結果、今回の漏えいは、燃料棒に偶発的に発生した微小孔(ピンホール)によるものと推定された。なお、残り192体には漏えいは認められなかった。

また、燃料集合体全数の外観検査において、漏えい燃料集合体以外の3体で、下部ノズル部に合計4個の異物が確認されたが、燃料集合体自体に異常は認められなかった。異物については全て回収した。

今後、当該燃料集合体は再使用しない。

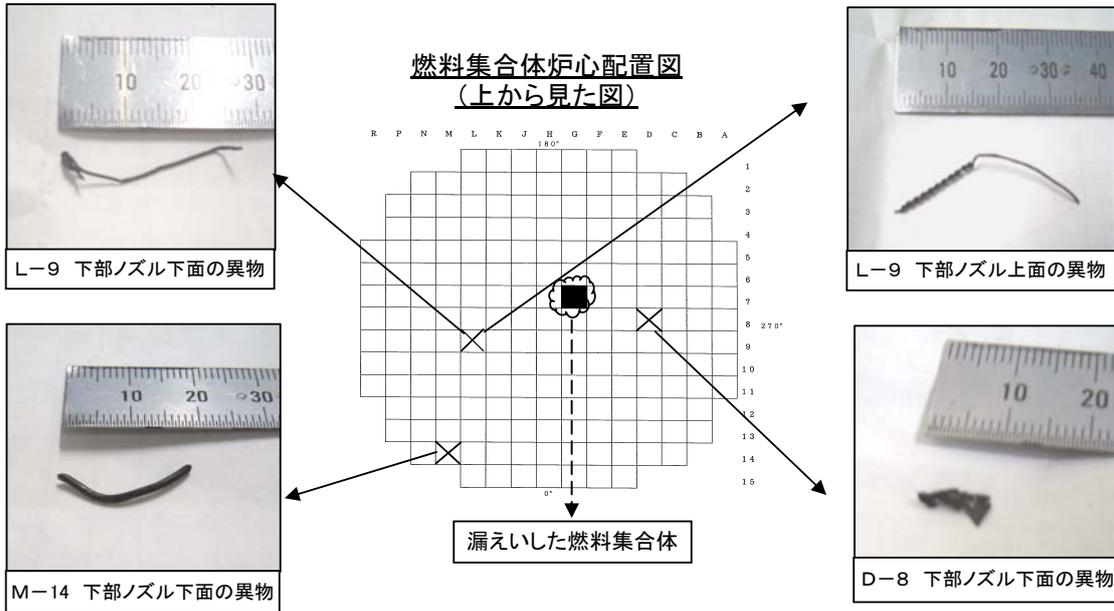
図-5(2/2)

なお、異物について調査した結果、過去に、原子炉格納容器内の原子炉キャビティ^{*2}周辺で行なわれた工事作業に伴い発生した金属くずが原子

炉キャビティ内に落下し、1次冷却系に入り込んだものと推定された。今後、同種作業においては、切断箇所の周囲をポリシートで覆う等の飛散防止対策を実施し、発生した金属くずは確実に回収することとした。

燃料集合体	調査結果※	形状	形状等から推定されるもの
D-8	磁性あり たて約5mm×長さ約10mm	薄板状	電気ドリルでの穴あけ加工時に発生する金属片(微小な切断くず)
M-14	磁性あり Φ約1.2mm×長さ約18mm	針金状	作業で一般に使用する針金の切断片
L-9	磁性なし Φ約0.5mm×長さ約25mm	ワイヤー状	ナット廻り止めに使用するワイヤーの切断片
	磁性なし Φ約0.5mm×長さ約33mm	ワイヤー状
