平成17年1月18日
原子力安全対策課
(16-106)
<14時記者発表>

敦賀発電所2号機の定期検査状況について
(蒸気発生器伝熱管の渦流探傷検査結果)

敦賀発電所2号機(加圧水型軽水炉;定格電気出力116.0万kW)は、平成16年12月15日から第14回定期検査を実施しているが、4台ある蒸気発生器の伝熱管全数(既施栓管4本を除く13,524本)について、検出精度および深さ測定精度を向上させたマルチコイル型渦流探傷検査(ECT)を行った結果、475本の伝熱管のU字管部において、判定基準^{*1}を超える有意な信号指示が認められた。

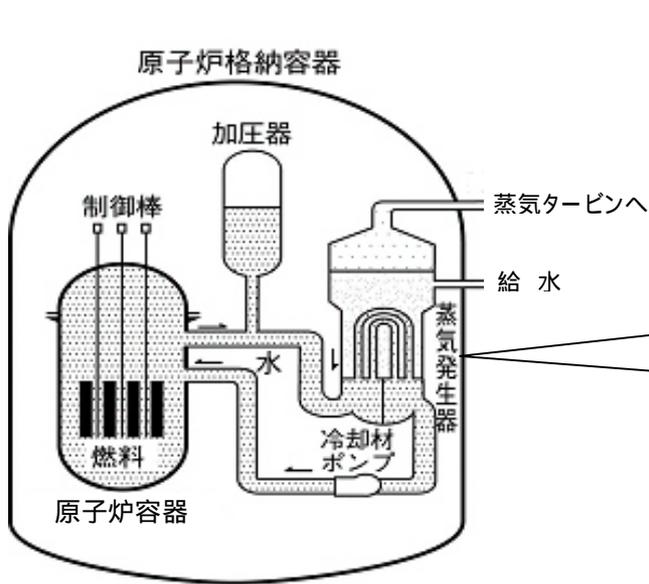
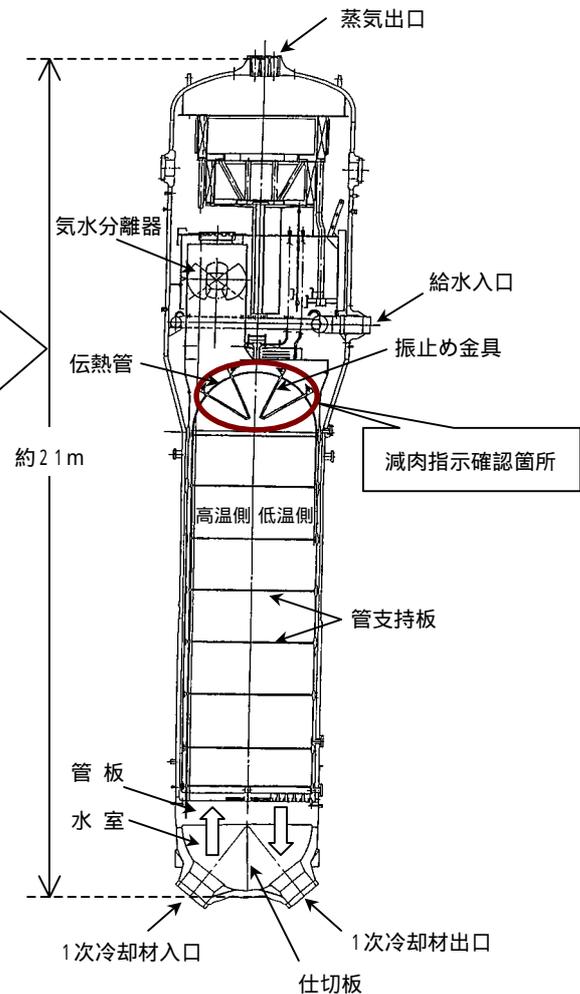
敦賀発電所 2号機 蒸気発生器伝熱管減肉指示確認箇所

- (1) 有意な信号指示は伝熱管外表面の減肉指示で、平成2年まで旧振止め金具^{*2}が取り付けられていた位置に確認されており、新しい振止め金具が取り付けられている位置には確認されていない。
- (2) 有意な信号指示が認められた部位について、従来方式のECTによる検査を行い、過去の検査結果(平成2年の旧振止め金具取外し直後の検査結果と、前回定期検査時の検査結果)と信号を比較したところ、信号レベルに経年変化はなく、減肉は進展していないことを確認した。

以上のことから、今回認められた有意な信号指示は、過去に発生した旧振止め金具取付位置の伝熱管外表面減肉であると推定された。

対策として、信号指示が認められた伝熱管 475 本については、閉止栓（機械式栓）を施工し、使用しない予定である。

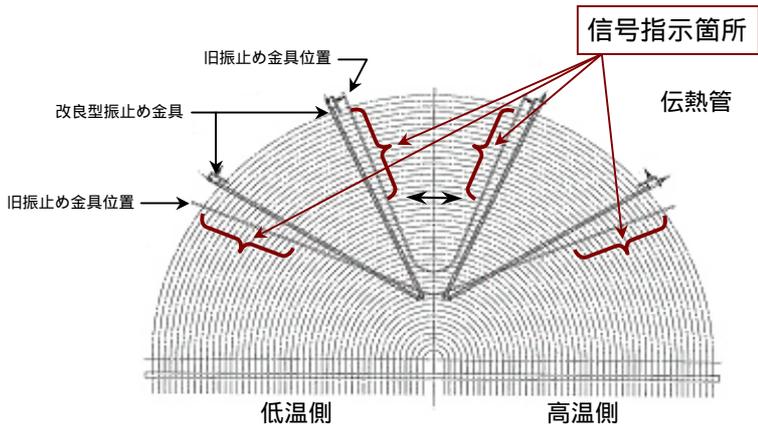
ECT信号指示箇所

伝熱管外径：約 22.2 mm
 " 厚さ：約 1.3 mm
 " 材質：インコネルTT600
 (特殊熱処理材)

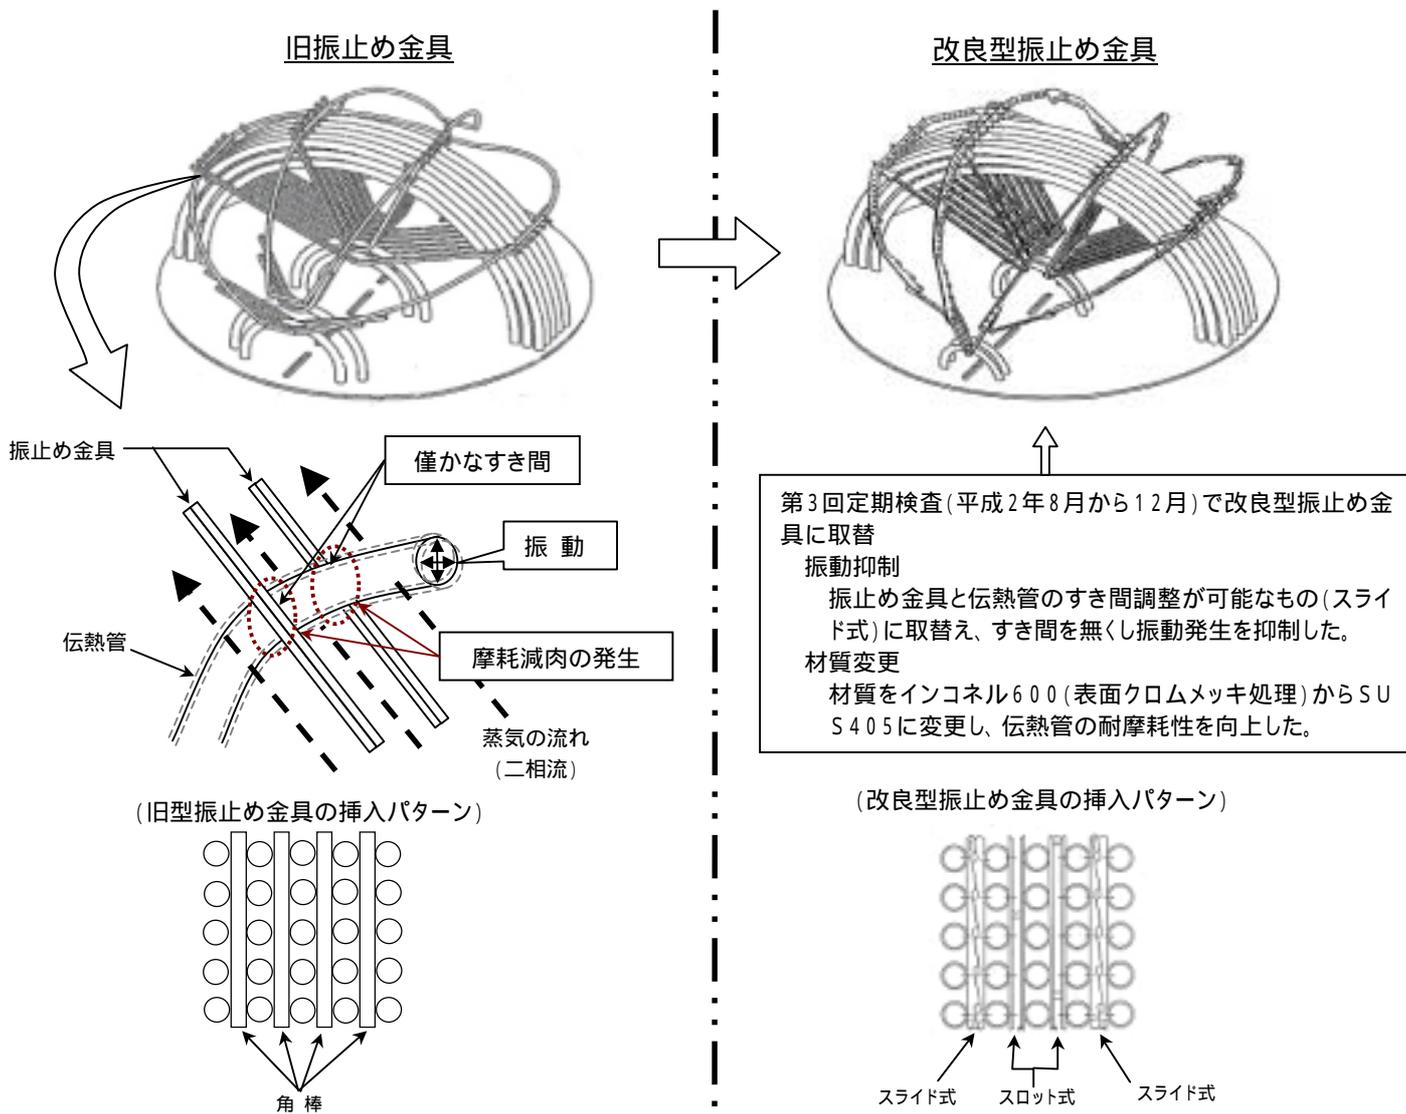
振止め金具の取付状況

関西電力高浜3号機の第4回定期検査（平成元年10月～平成2年2月）での蒸気発生器伝熱管渦流探傷検査において、23本の伝熱管に外表面の減肉指示が確認された。調査の結果、製作時から取り付けられている振止め金具（旧振止め金具）と伝熱管との間に隙間があったことから、外表面を流れる流体の力により伝熱管が振動し、旧振止め金具と接触・摩耗し減肉したものと推定された。対策として、信号指示の確認された伝熱管の施栓を行うとともに、第5回定期検査（平成3年2月～平成3年6月）において製作時から取り付けられていた旧振止め金具を取り外し、別の位置に材質や構造等を改良した新しい振止め金具を取り付けた。

同形式の蒸気発生器を有する敦賀2号機では、第3回定期検査（平成2年8月～12月）において蒸気発生器の伝熱管2本に外表面の減肉指示が確認されたことから、施栓を行うとともに、振止め金具の取り替えを行っている。

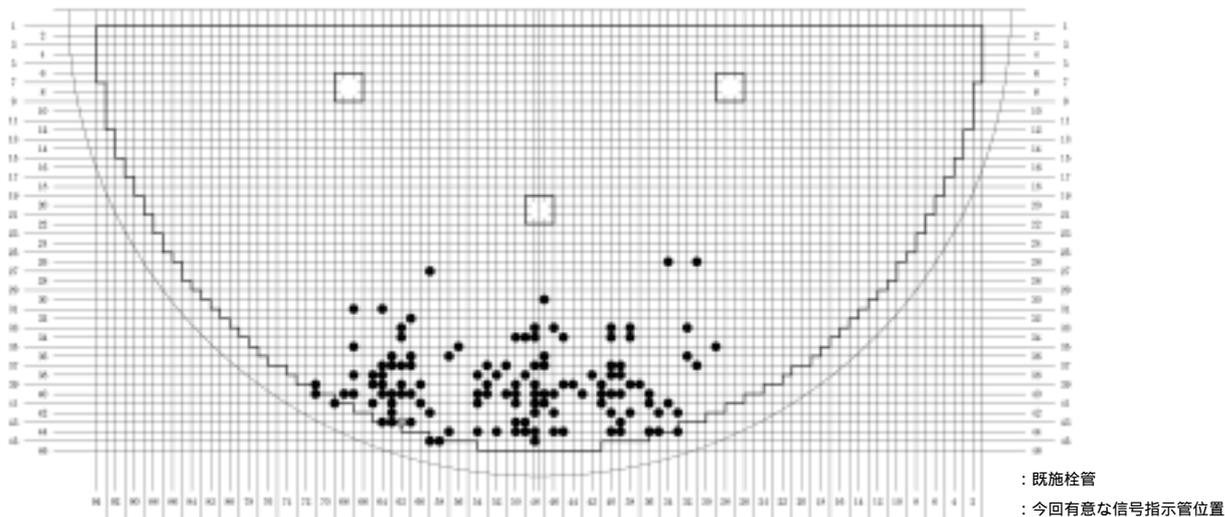
E C T 信号指示位置図 (A - 蒸気発生器の結果)

A - 蒸気発生器 E C T による有意な信号指示のある管位置図 (高温側を上部から見た図)
 (B、C、D - 蒸気発生器についても、ほぼ同様の位置で有意な信号指示管が認められた)
