大飯発電所1号機の原子炉手動停止について  
(加圧器安全弁出口温度上昇の原因と対策)

# 大飯発電所1号機の点検結果について

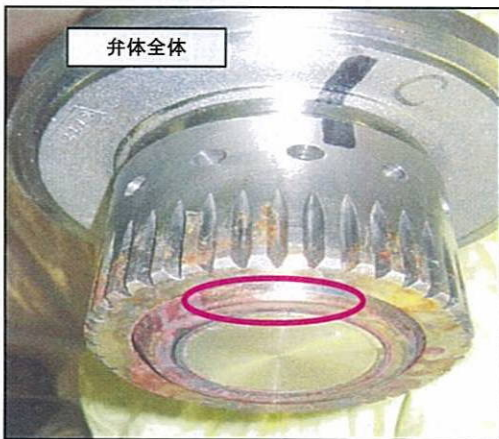
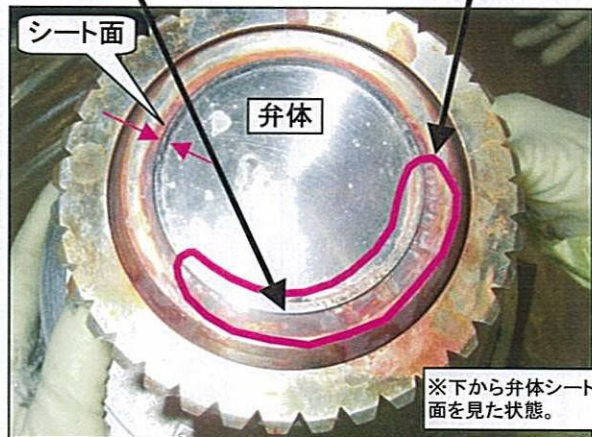
- ・弁体、弁座シート面に漏えい跡が確認された。
- ・異物、シート面(弁体、弁座)のキズ等は認められなかった。
- ・シート面(弁体、弁座)を浸透探傷検査(PT)した結果、浸透指示は認められなかった。

当該弁の各部品のはめ込み状態等に異常はなかったが、漏えい検査により漏えいが確認されるとともにシート面の一部に漏えい跡が確認されたことから、原因は、シート面に異物が付着したため微少な漏えいが発生し、当該弁の出口温度が上昇したものと推定されました。

- (1) 弁体シート面および弁座シート面の手入れを行なった後、当該弁を復旧する。
- (2) 加圧器安全弁機能検査前には必ず検査装置架台のフィルタの取り替え並びにプラグの清掃を実施することとし、作業手順書へ反映する。

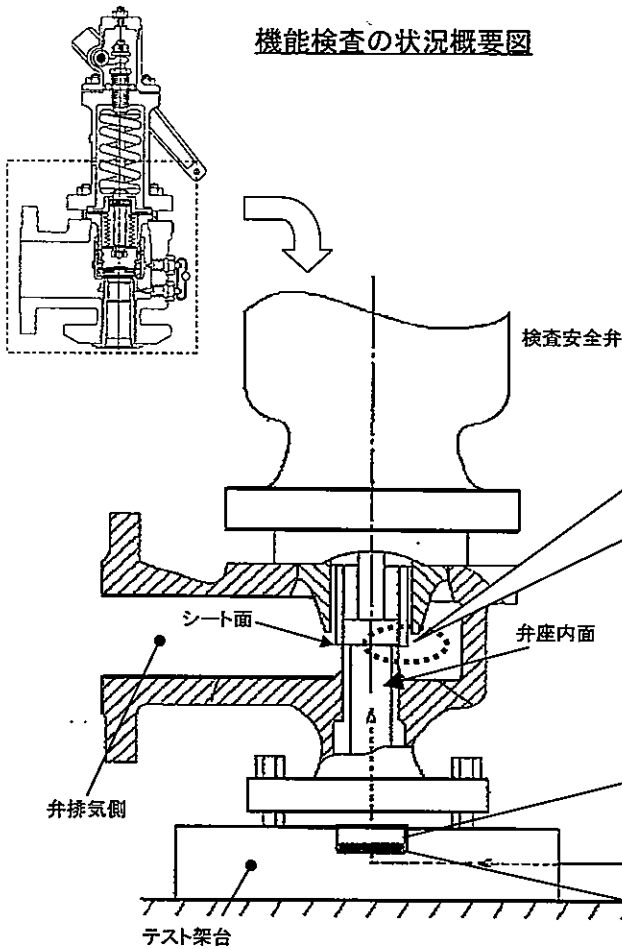
### 機能検査の状況概要図

前回定期検査で実施した当該弁の機能検査において、当該弁が開動作した際、弁座内面や検査装置テスト架台のフィルタおよびプラグに付着していた異物が、弁体と弁座が接するシート面に付着したものと推定されました。
