美浜発電所1号機の出力行下について
(湿分分離加熱器ドレンタンク上部からのわずかな蒸気漏れの原因と対策)

美浜発電所1号機

湿分分離加熱器ドレンタンク上部からのわずかな蒸気漏れの原因と対策について

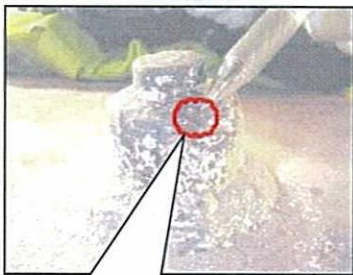
蒸気漏れ箇所の保温取り外し状況

当該漏えい箇所

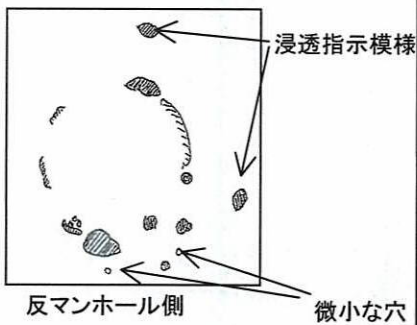
- ・外観目視点検を行った結果、計器用取付管台の閉止栓の溶接部に、直径約1mmの微小な穴が2箇所認められた。
- ・当該溶接部について浸透探傷検査(PT)を実施した結果、2箇所の微小な穴以外に、浸透指示模様が複数箇所認められた。
- ・タンク内を空気で加圧し、タンクの溶接部について漏えい試験(石鹼水による発泡試験)を行った結果、当該溶接部の微小な穴2箇所から漏えいが確認されたが、その他の溶接部では漏えいは認められなかった。

浸透探傷検査結果 (▲)

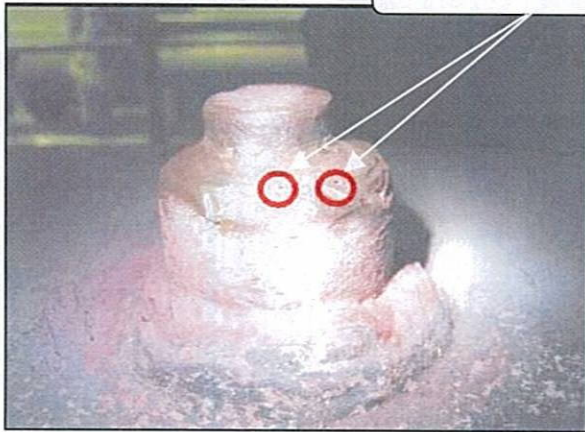
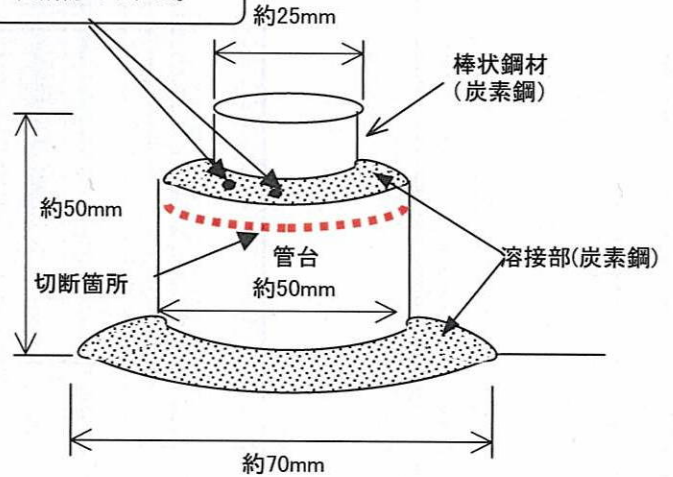
外観点検

約1mmφ程度の微小な穴が2箇所認められた。

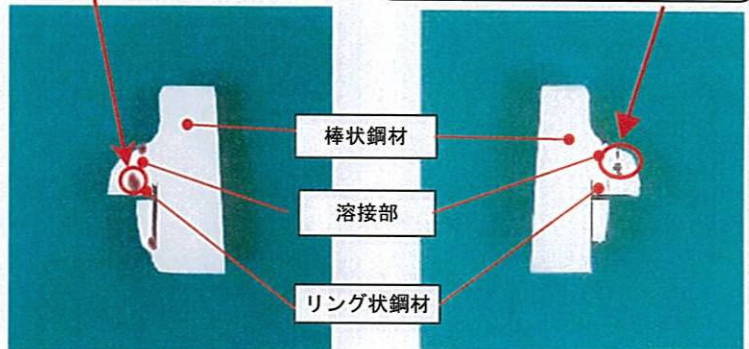
浸透探傷検査 (PT) 結果

- ・閉止栓の外観観察の結果、当該閉止栓は棒状とリング状の鋼材(炭素鋼)を仮付け(2点溶接)したものが管台に溶接で取り付けられており、棒状とリング状鋼材および管台との間には、それぞれわずかな隙間が確認された。
- ・閉止栓を漏えい部近傍の縦断面(軸方向)で切断し、その断面の浸透探傷検査(PT)を実施した結果、溶接部において、棒状とリング状の鋼材の隙間から外表面に向かって伸びる浸透指示模様や、外表面表層部における空洞状の浸透指示模様が確認された。また、当該断面のマクロ観察では、リングと管台の隙間や溶接外表面表層部に溶接欠陥(融合不良やブローホール)が確認された。
- ・漏えい部近傍の縦断面(周方向)について破面観察を行った結果、溶接内部に溶接欠陥が認められ、リングと管台の隙間や溶接外表面表層部の溶接欠陥とつながっていることが確認された。なお、応力腐食割れや疲労割れの特徴は確認されなかった。

リングとの溶接ルート部指示

リング溶接ルート部と外表面近傍の空洞のつながっていると思われる指示

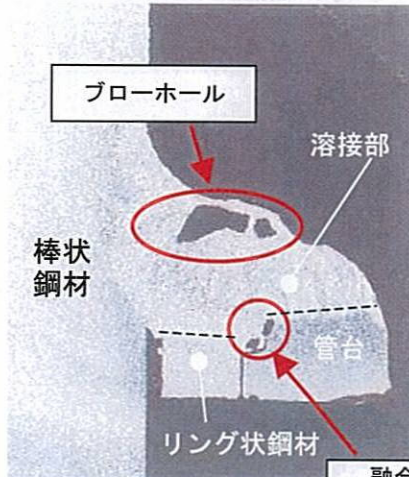
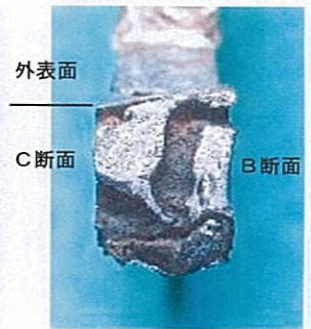
B断面b矢視の破面観察

D断面C矢視の破面観察

融合不良またはブローホール

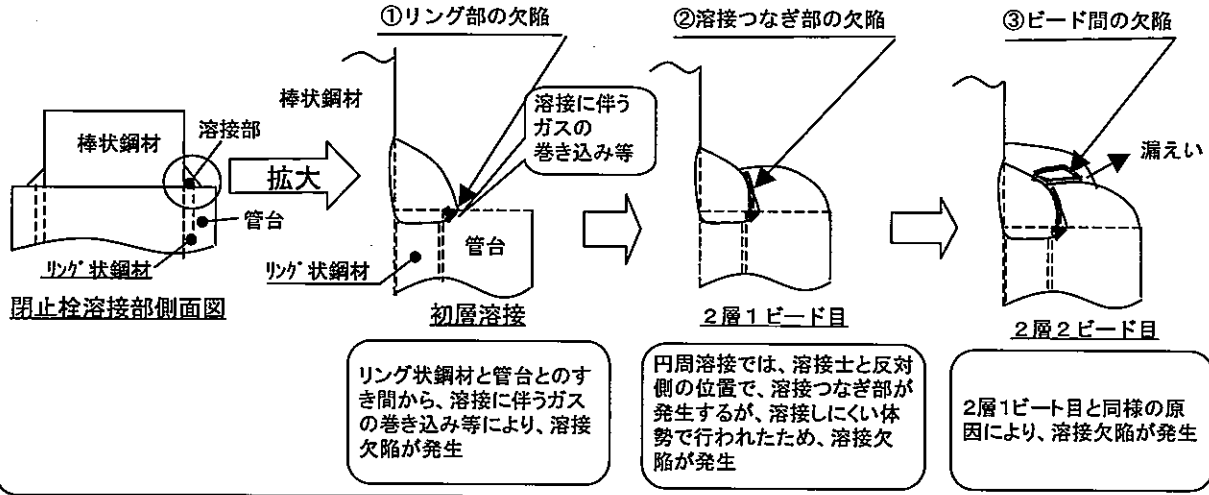
推定メカニズム

当該タンク据付時に、現地の手持ち材料(棒状とリング状の鋼材)により製作された閉止栓を取付けたため、溶接施工時において、閉止栓と管台との隙間から溶接に伴うガスが溶接金属内に巻き込まれたことなどにより溶接欠陥(融合不良やブローホール)が発生したこと、および、溶接施工時の体勢が適切でなかったため、溶接金属表層部にも溶接欠陥が発生したことから、当該タンク内面から溶接外表面近傍まで、それぞれの溶接欠陥がつながった状態となった。

その後、プラントの起動、停止による圧力変動等により、溶接外表面の薄い部分で開口し、漏えいしたものと推定された。

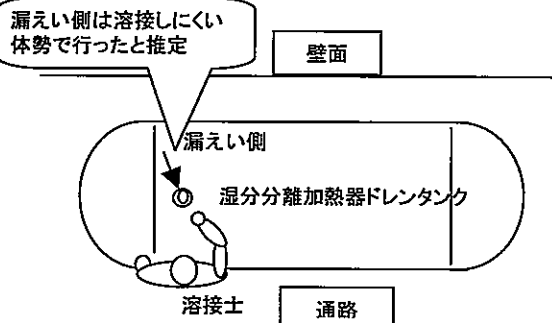
溶接体勢

- ・当該タンクが設計・製作された当時(昭和43～44年頃)、当該管台は圧力計を取付けるために設けられたが、発電所での据付時(昭和44年10月頃)に、当該タンク近傍の圧力計によりタンク内の圧力が測定できることから、当該タンクの圧力計は不要と判断し、当該管台に閉止栓を施工したものと推定された。
- ・当該閉止栓は、図面による指示や施工記録がないことから、現地の手持ち材料により製作した閉止栓が施工されたものと推定された。
- ・当該タンクは壁面近傍に設置されていることや、漏えい箇所が閉止栓溶接部の壁面側に集中していることから、壁面側が溶接しにくい体勢(通路側からの溶接)で作業が行われたものと推定された。
