高浜発電所2号機の原子炉起動と調整運転の開始について  
(第22回定期検査)

高浜発電所2号機(加圧水型軽水炉;定格電気出力82.6万kW)は、平成16年12月18日から第22回定期検査を実施していたが、平成17年2月15日に原子炉を起動し、翌16日に臨界となる予定である。

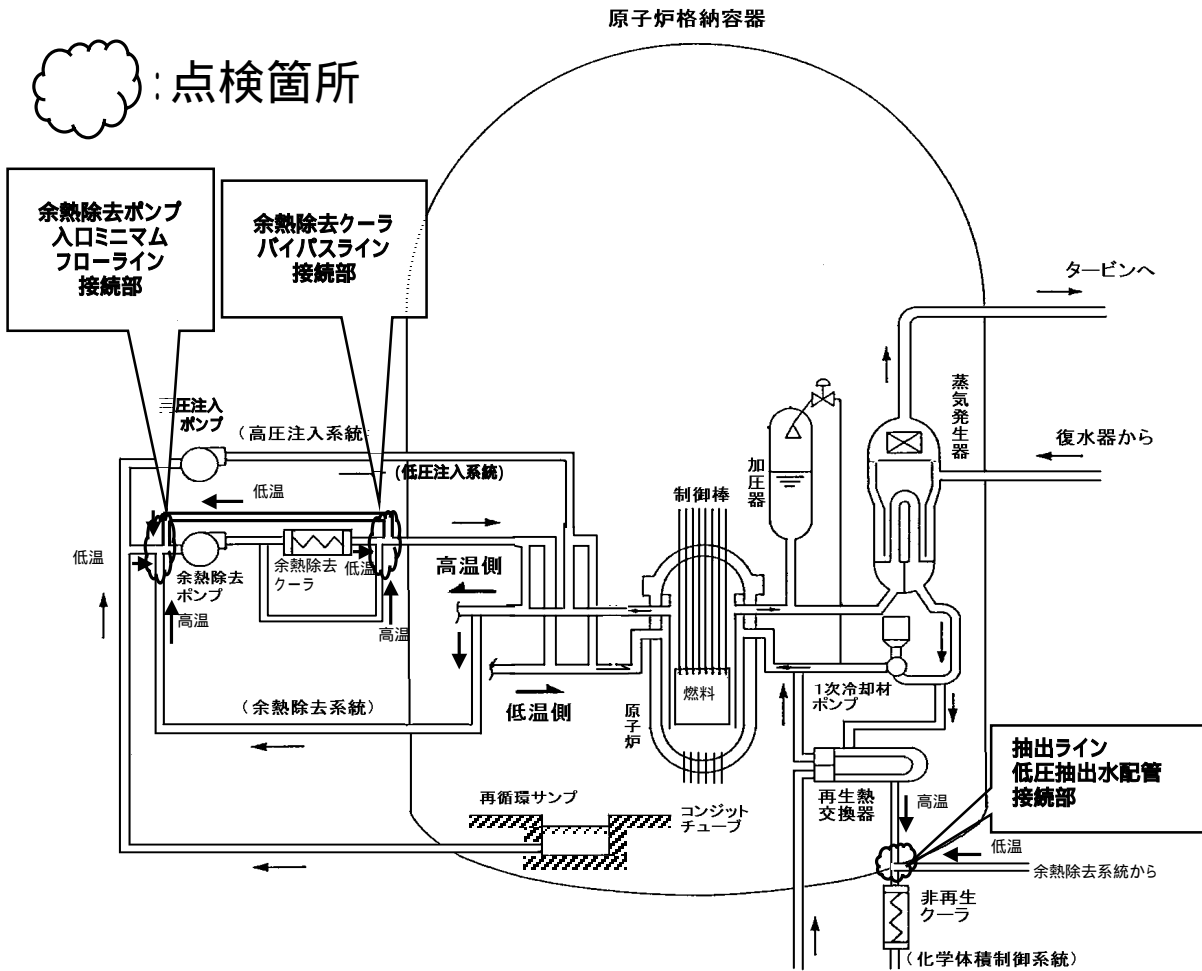
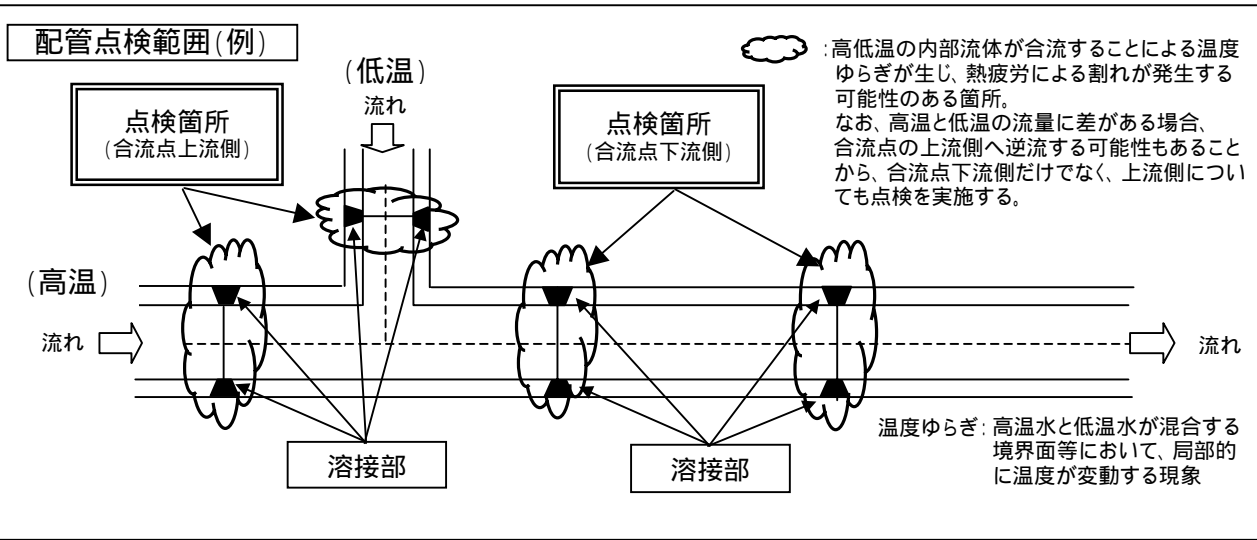
図 - 3 高サイクル熱疲労割れに係る点検概要図

国内PWRプラントにおいて、再生熱交換器の胴側出口配管部で、高温水と低温水の混合により発生する温度ゆらぎを主な要因とする高サイクル熱疲労割れが発生した事象に鑑み、同様の熱疲労割れが発生する可能性のある余熱除去ポンプ入口ミニマムフローライン接続部などについて、超音波探傷検査を実施し、異常のないことを確認した。

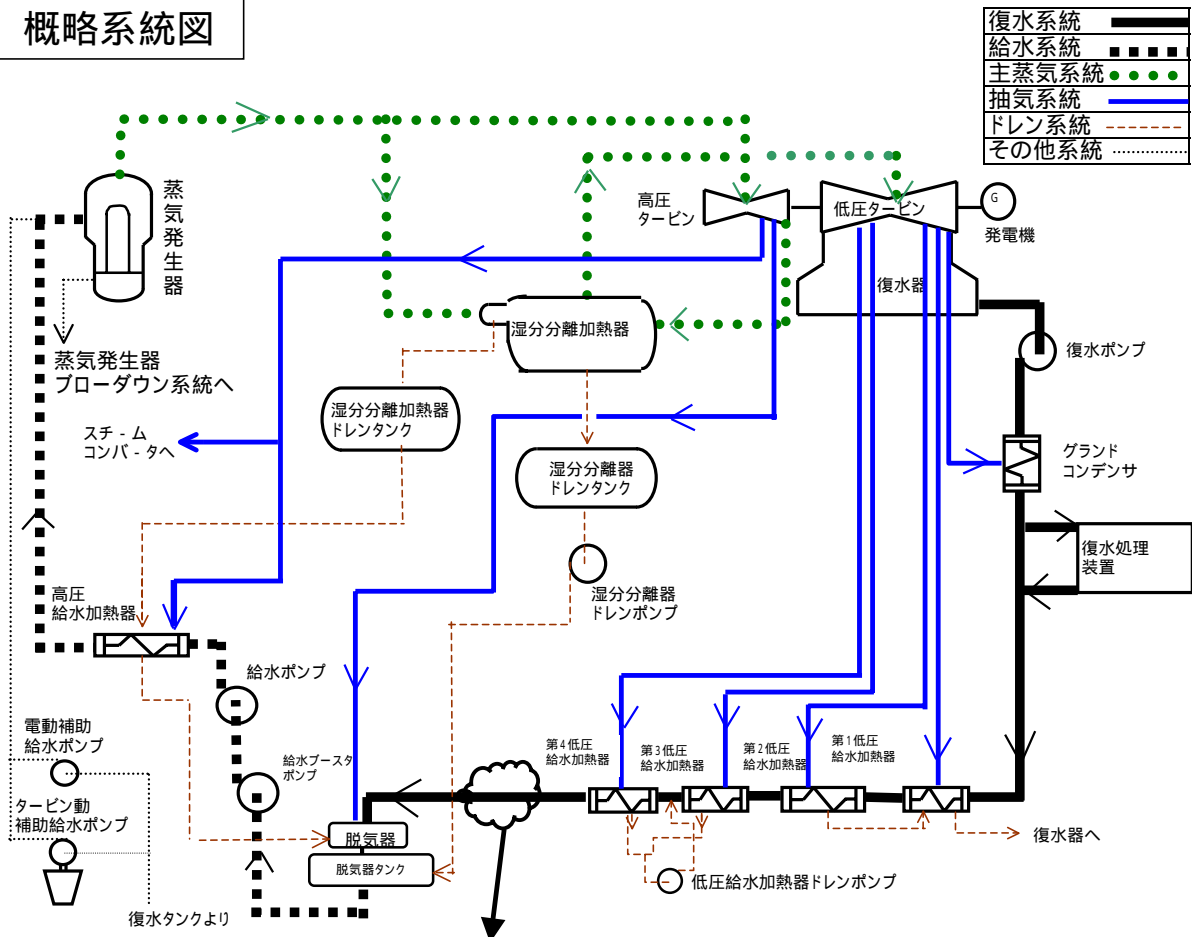
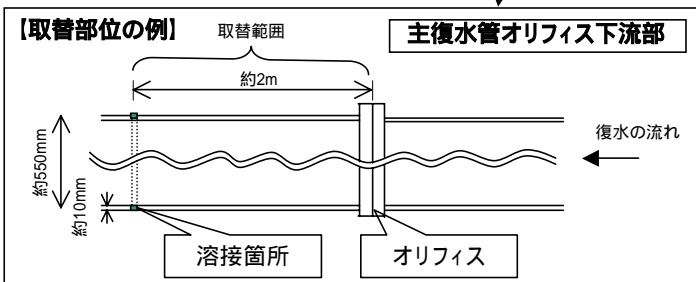
図 - 4 2次系配管の肉厚検査

美浜発電所3号機において2次系配管が減肉し破損した事故に鑑み、2次系配管の1,349箇所について超音波検査(肉厚測定)を行った結果、全て、計算上必要厚さを満足していることを確認した。余寿命を評価した結果、次回定期検査までに必要最小肉厚を下回ると評価された部位はなかった。  
 また、過去の点検結果から減肉傾向の見られる部位等15箇所について、計画的に、炭素鋼材から耐食性に優れたステンレス鋼または低合金鋼の配管に取り替えた。  
 なお、美浜3号機で現在実施している2次系配管の点検結果を踏まえ、蒸気発生器ブローダウン系統のステンレス鋼製配管22箇所について、追加で点検を行った結果、著しい減肉は認められなかった。

高浜発電所2号機は8月13日～9月5日の間、プラントを停止し2次系配管26箇所の超音波検査(肉厚測定)を行い、健全性を確認している。

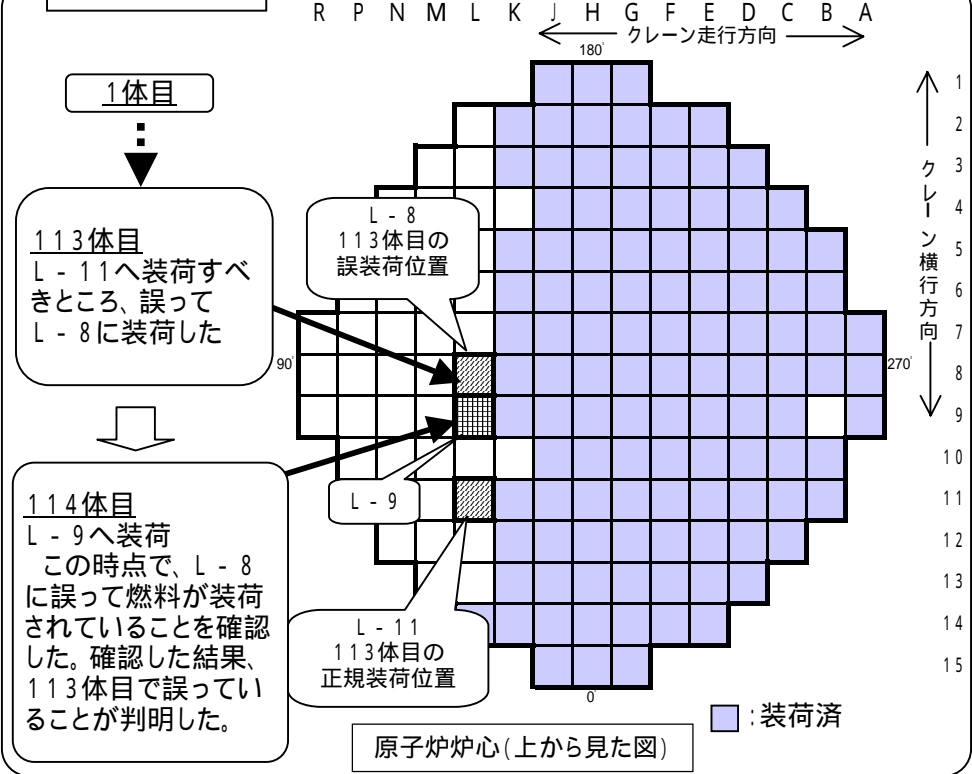
## 今回の不具合

平成17年1月30日から、原子炉炉心への燃料集合体装荷作業（全157体）を行っていたが、2月1日8時33分、114体目の燃料集合体を所定の位置（L-9）<sup>1</sup>に装荷した際、隣の空いているべき位置（L-8）に燃料集合体が装荷されていることを確認した。このため作業を中断し、既に装荷した燃料集合体全数の位置を確認した結果、113体目の燃料集合体が、本来計画していた装荷位置（L-11）とは異なる位置（L-8）に装荷されていることが確認された。なお、原子炉の安全上の問題はなかった。

当該（113体目）燃料集合体の装荷作業時の状況を調査した結果、クレーンを走行位置Lまで移動させた後、作業指示者は、クレーンの横行位置を11とし、8mm微調整<sup>2</sup>するとの指示を出したが、クレーン操作者が横行位置（11）と微調整量（8mm）の数字を混同し、横行位置8にクレーンを移動させていたことが分かった。

また、クレーン操作者と作業指示者は、クレーン移動後に位置確認のため炉心アドレスモニタ<sup>3</sup>を確認した際、微調整量（8mm）の確認に注意が集中し、装荷位置の再確認を行わなかったため、装荷位置の間違いに気づかなかった。

対策として、作業指示者、クレーン操作者に加え、クレーン操作に携わっていない作業員も、クレーン移動後の燃料集合体装荷位置確認を行うとともに、作業時に使用するチェックシートを、クレーン移動後の燃料集合体装荷位置を記入する様式に改善することで、確実な位置確認を行うこととした。また、指差呼称、復命復唱等の基本ルールの再徹底を図ることとした。
