美浜発電所1号機の原子炉手動停止について
(湿分分離加熱器加熱蒸気室ドレン抜き栓からの漏えいの原因と対策)

美浜発電所1号機 湿分分離加熱器加熱蒸気室ドレン抜き栓からの漏えいに伴う点検結果

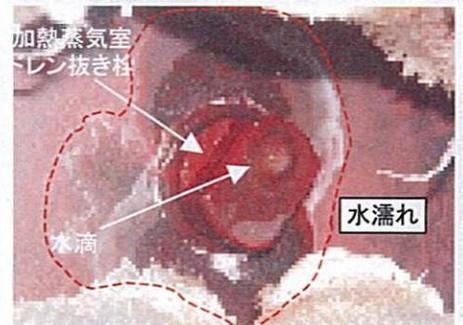
<加熱蒸気室ドレン抜き栓 漏えい状況写真>

加熱蒸気室
ドレン抜き栓仕様
直径: 約3cm
長さ: 約4cm
材質: 炭素鋼

加熱蒸気室ドレン抜き栓から水が滴下(5秒に1滴)

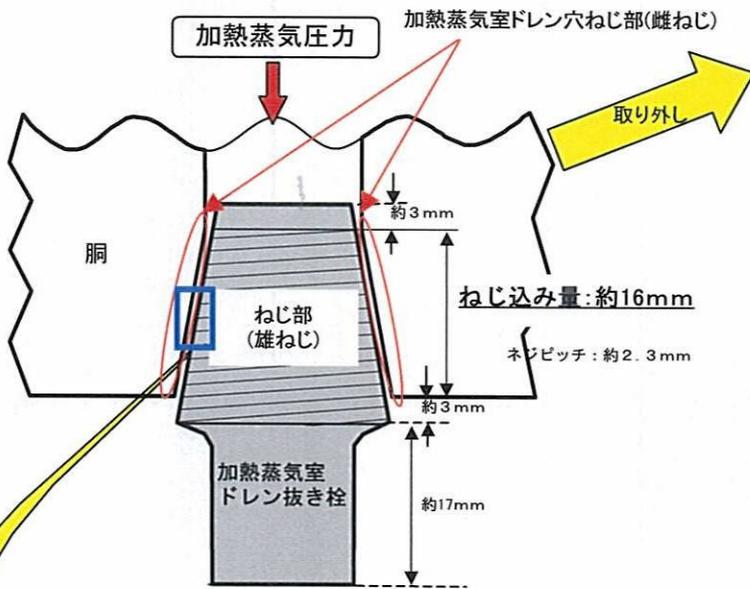
加熱蒸気室ドレン抜き栓取り付け状態（取り外し前）

当該栓を外す前に、当該栓を閉止方向に回して、締付けトルク値を測定した結果、7N・m以下であった。

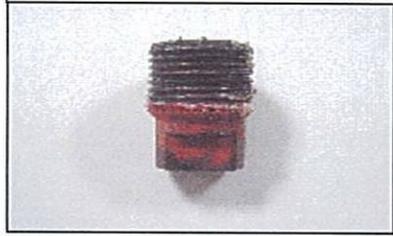
加熱蒸気室ドレン抜き栓の写真

当該ねじ部(雄ねじ)や蒸気室ドレン穴ねじ部(雌ねじ)に、き裂や変形等の異常は確認されなかった。

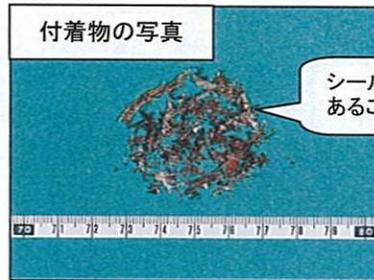
付着物の写真

当該ねじ部(雄ねじ)や蒸気室ドレン穴ねじ部(雌ねじ)表面に付着物が確認されたため、成分分析を行なった結果、シールテープであることが確認された。

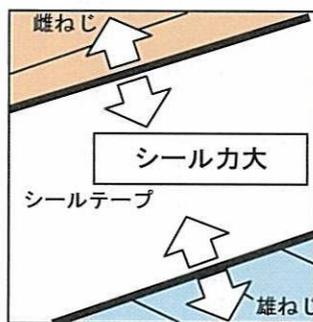
栓取付時の状態

当該ドレン抜き栓は締付トルク値が低い状態で取付られたが、雄ねじ部に巻きつけられたシールテープのシール力により、漏えいが発生しなかった。

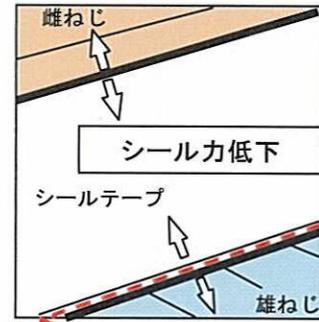
漏えい時の状態

シールテープが長時間の高温での使用によって、重量や体積が低下し、シール力が低下したことにより、漏えいに至った。
