平成17年2月22日  
原子力安全対策課  
(16-119)  
<11時記者発表>

## 敦賀発電所2号機の原子炉起動と調整運転の開始について (第14回定期検査)

敦賀発電所2号機（加圧水型軽水炉；定格電気出力116.0万kW）は、平成16年12月15日から第14回定期検査を実施していたが、平成17年2月23日に原子炉を起動し、翌24日に臨界となる予定である。

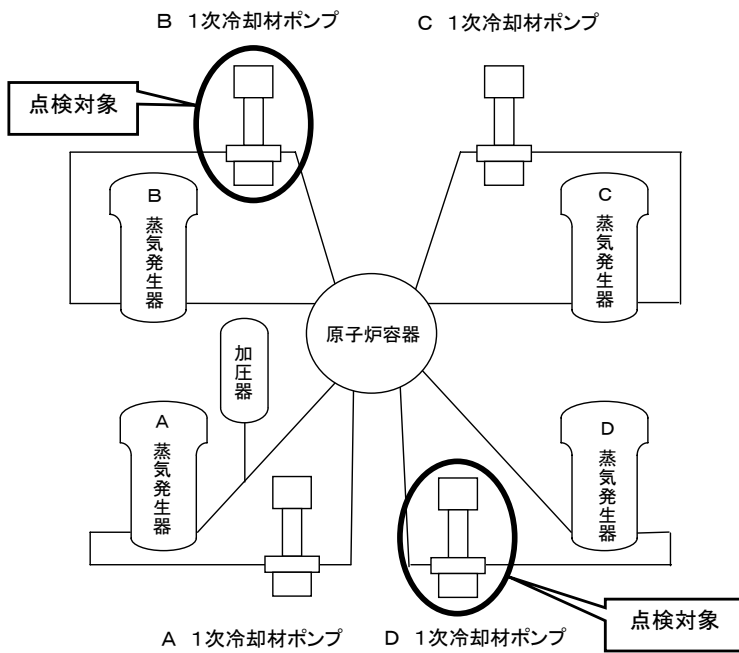
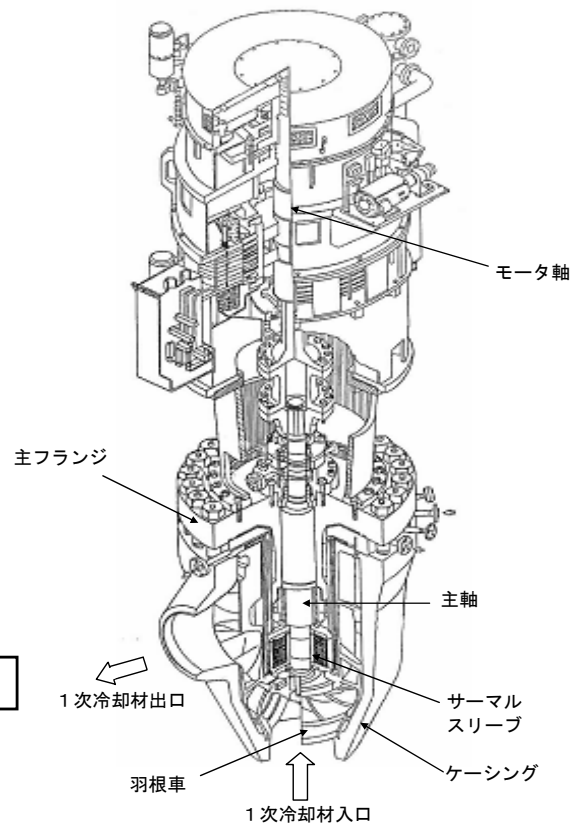
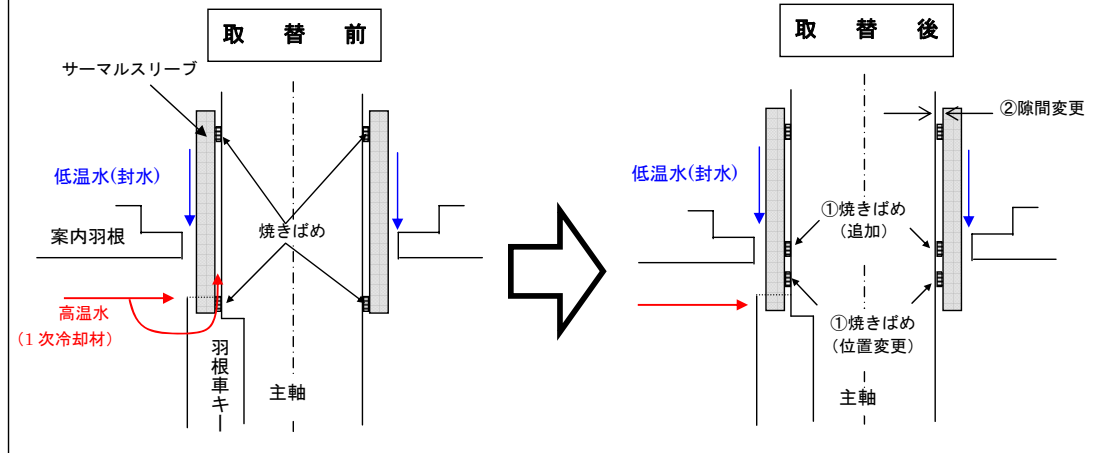
# 1次冷却材ポンプ供用期間中検査等

1次冷却材ポンプの供用期間中検査として、4台あるポンプのうち、B、Dポンプについて分解点検を行い、主フランジボルト、締め付け部等の耐圧部や、インペラ等の内部部品について健全性を確認した。

振動対策工事として、主軸とサーマルスリーブとの間への高温水の流れを防ぐために以下①、②を実施した。

またポンプ主軸については、主軸への熱影響に伴うポンプの振動防止の観点から、高温水の流入抑制を強化した改良型サーマルスリーブ※付のものに取り替えを行った。

- ① 焼きばめの位置を変更し、羽根車キーにかからないようにするとともに、焼きばめを追加した。
- ② 主軸とサーマルスリーブとの隙間を変更した。(約0.4mm → 約0.2mm)

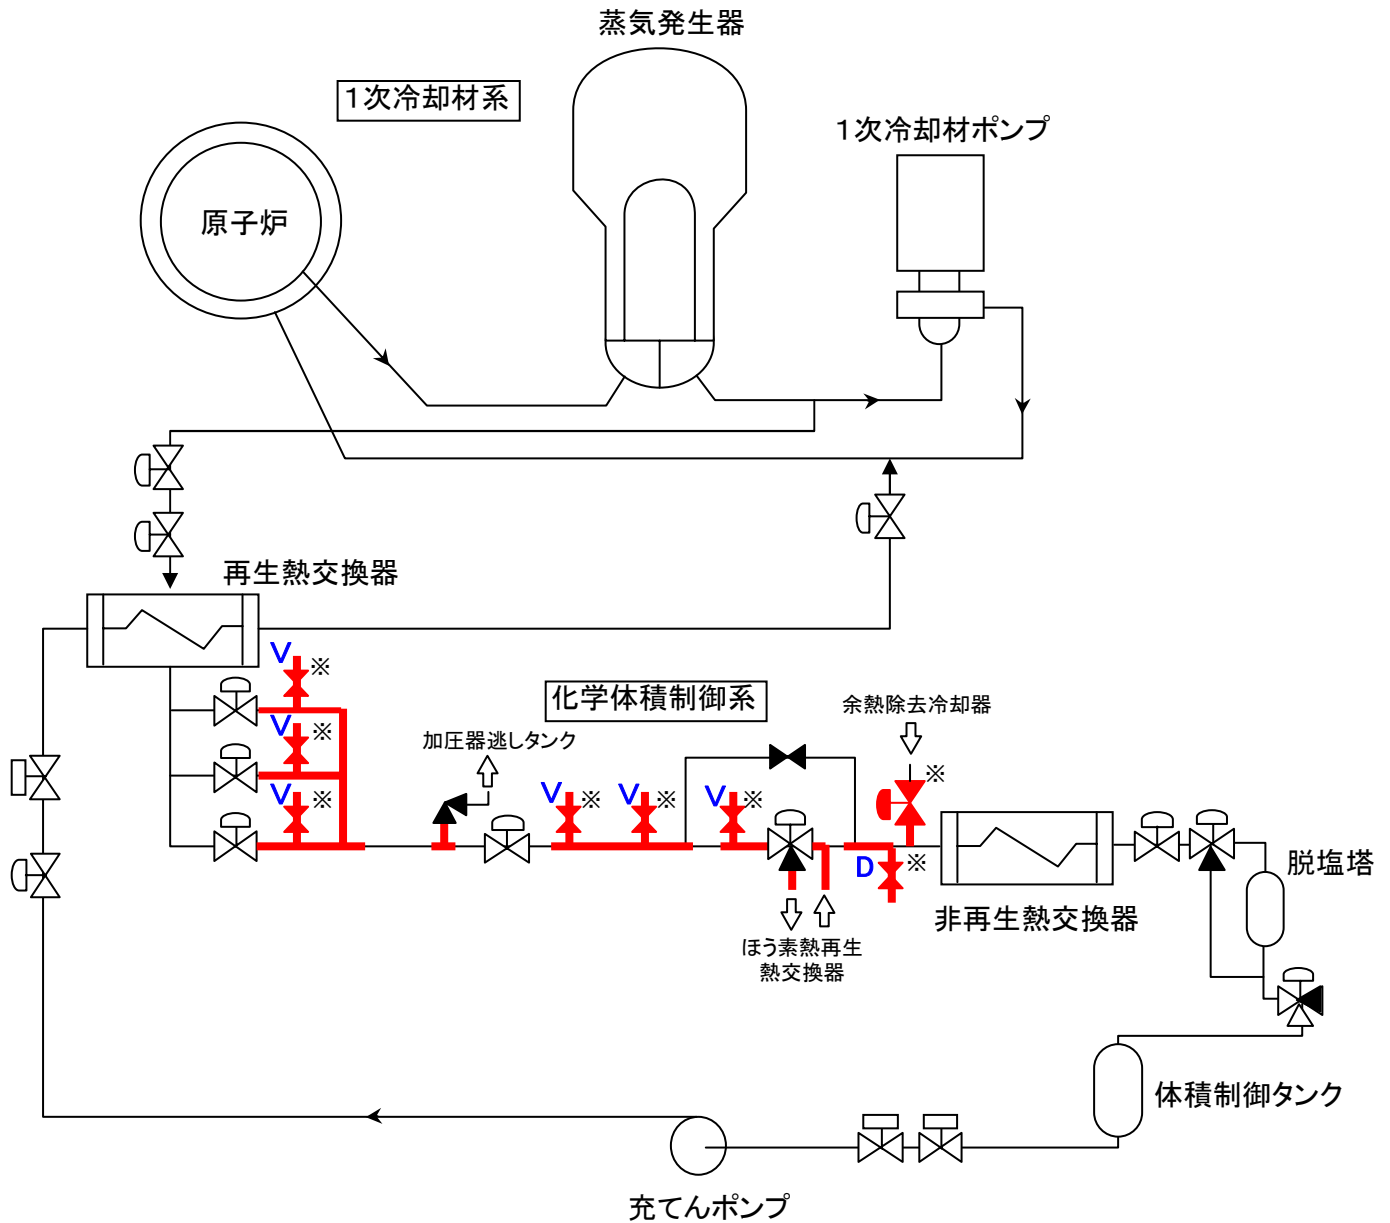
# 化学体積制御系小口径配管他取替工事

海外事例の予防保全対策として、化学体積制御系統等の配管他において、酸素型応力腐食割れ※の可能性が高いと考えられる部位を、耐食性に優れた材質のものに取り替えた。(SUS304⇒SUS316)

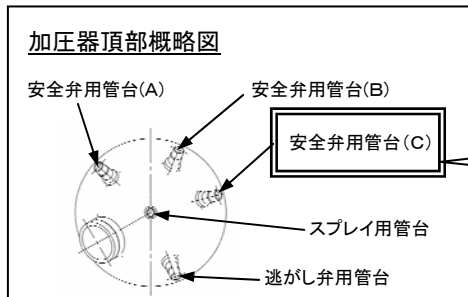
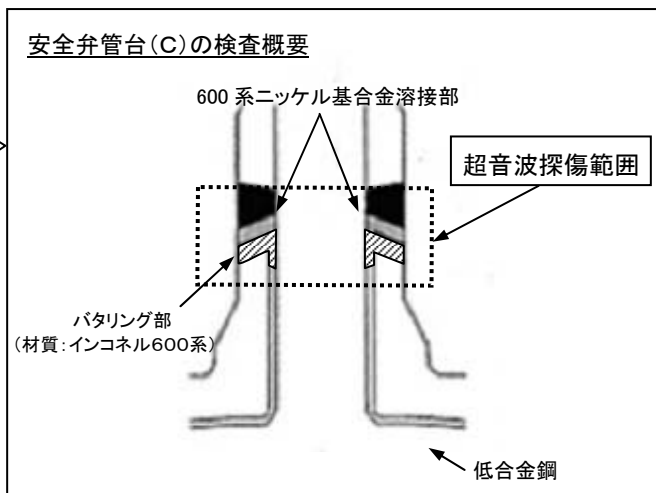
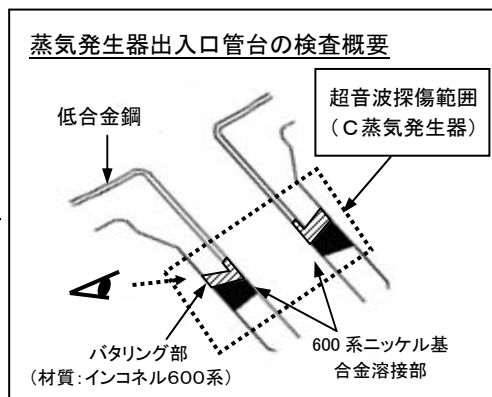
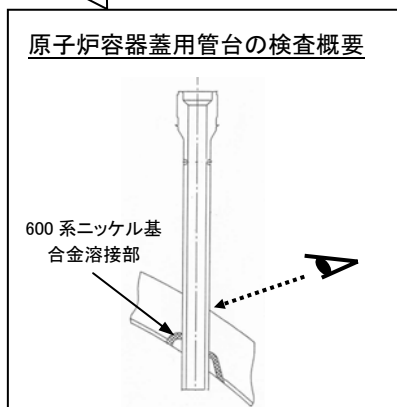
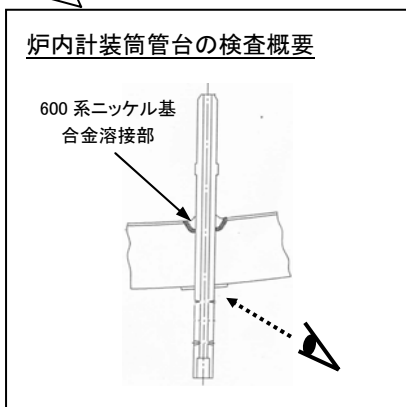
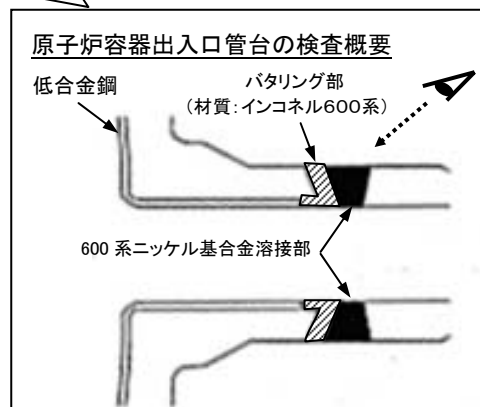
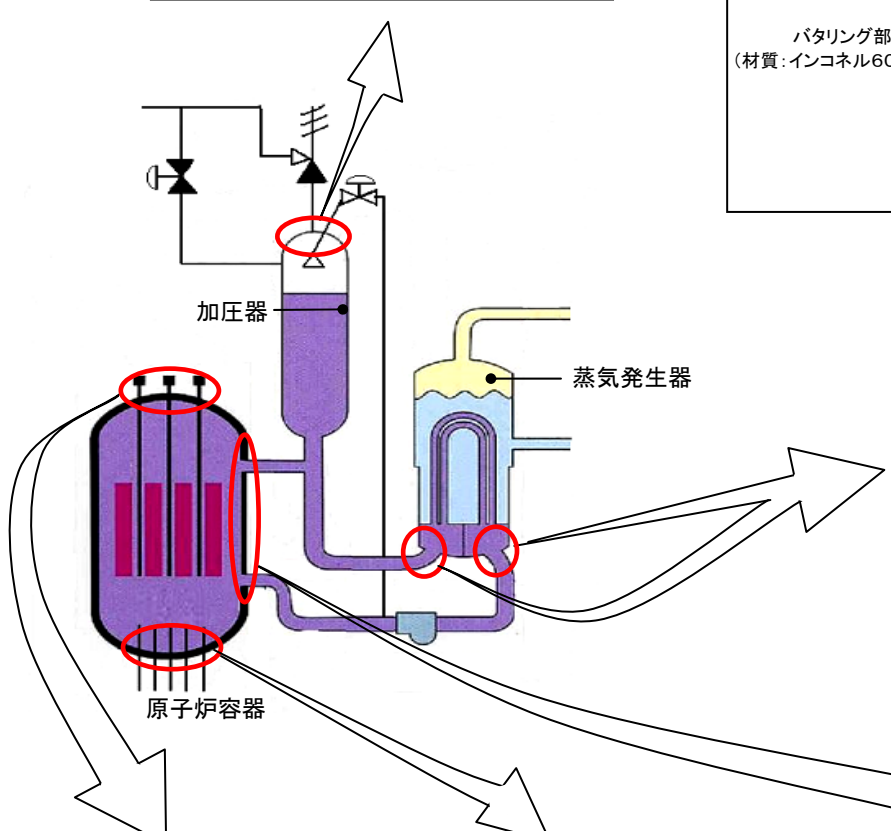
# 加圧器管台等の応力腐食割れに係る点検

前回定期検査において、600系ニッケル基合金を用いた加圧器逃がし弁用管台等の溶接部において応力腐食割れが確認された事象等を踏まえ、今定期検査においては、溶接箇所にて600系ニッケル基合金が使用されている原子炉容器冷却材出入口管台、蒸気発生器冷却材出入口管台、加圧器安全弁用管台等について、外観目視点検や超音波探傷検査を行い、異常のないことを確認した。

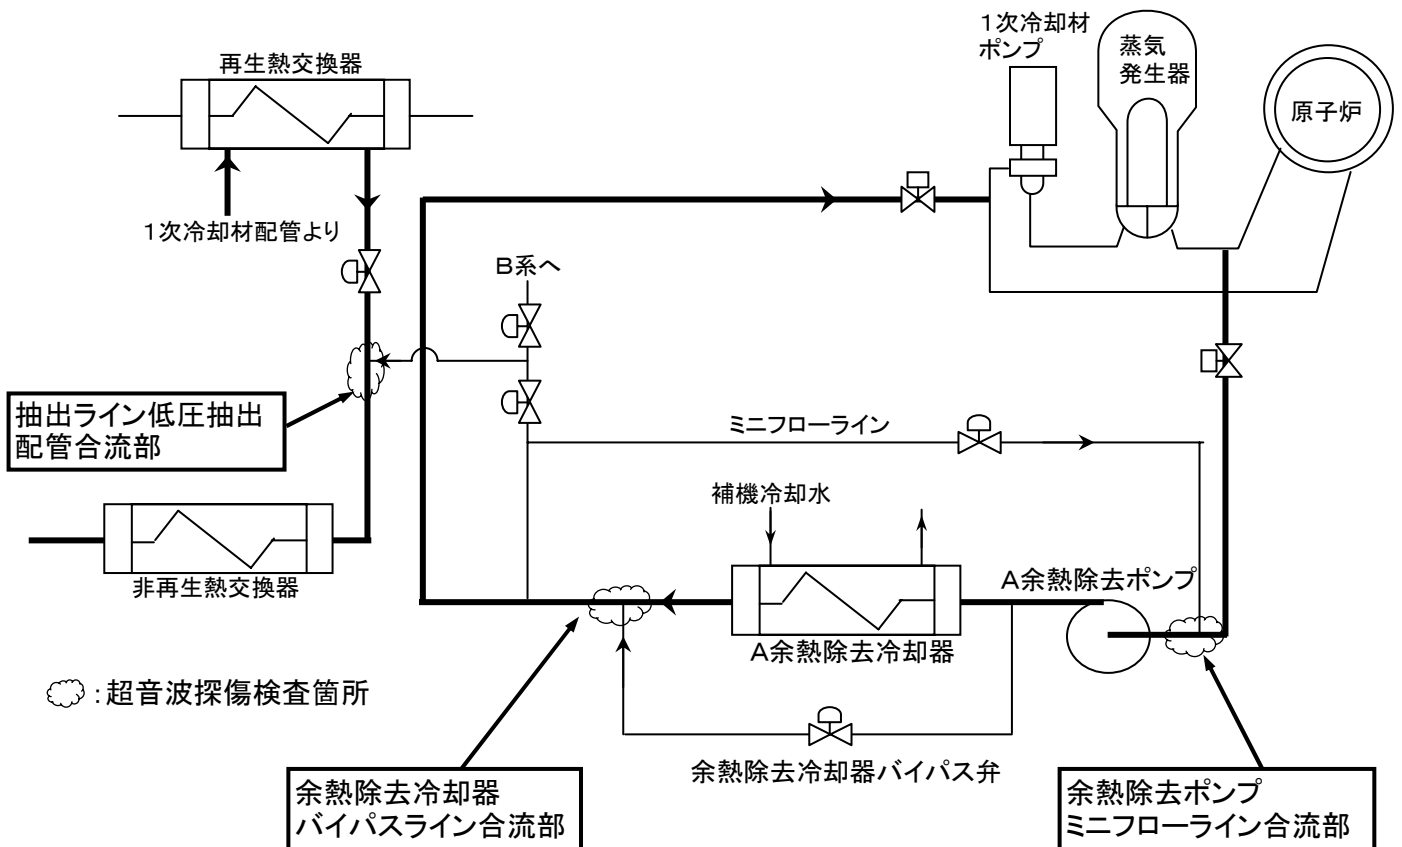
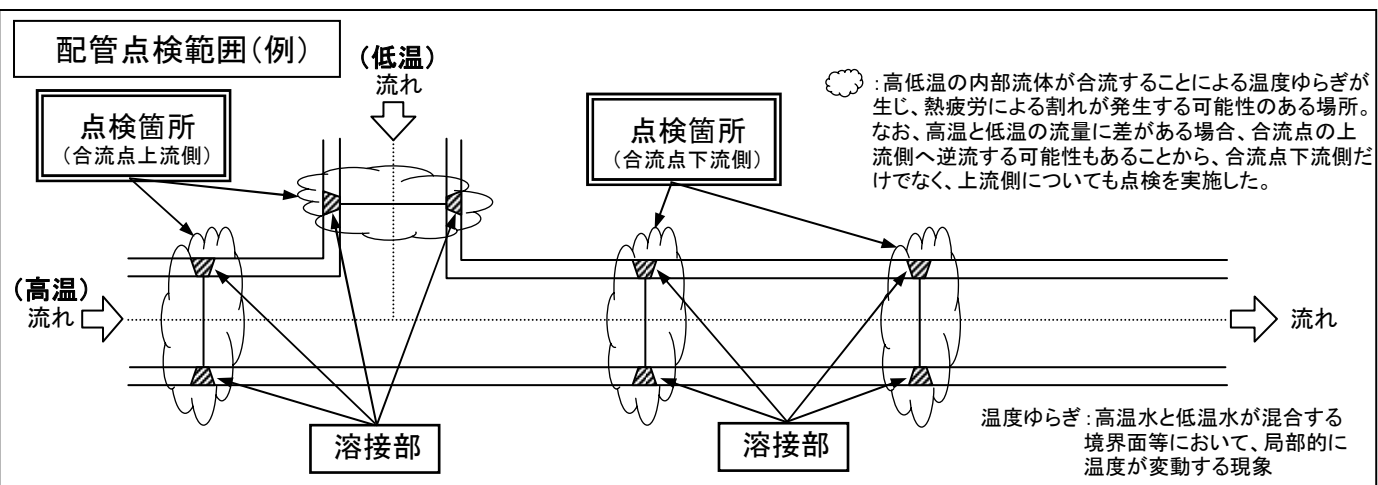
点検概要系統図(余熱除去系、化学体積制御系)

国内PWRプラントにおいて、再生熱交換器の胴側出口配管部で、高温水と低温水の混合により発生する温度ゆらぎを主要因とする高サイクル熱疲労割れが発生した事例を踏まえ、同様の熱疲労割れが発生する可能性のある余熱除去ポンプ入口ミニマムフローライン接続部などについて、超音波探傷検査を実施し、異常のないことを確認した。

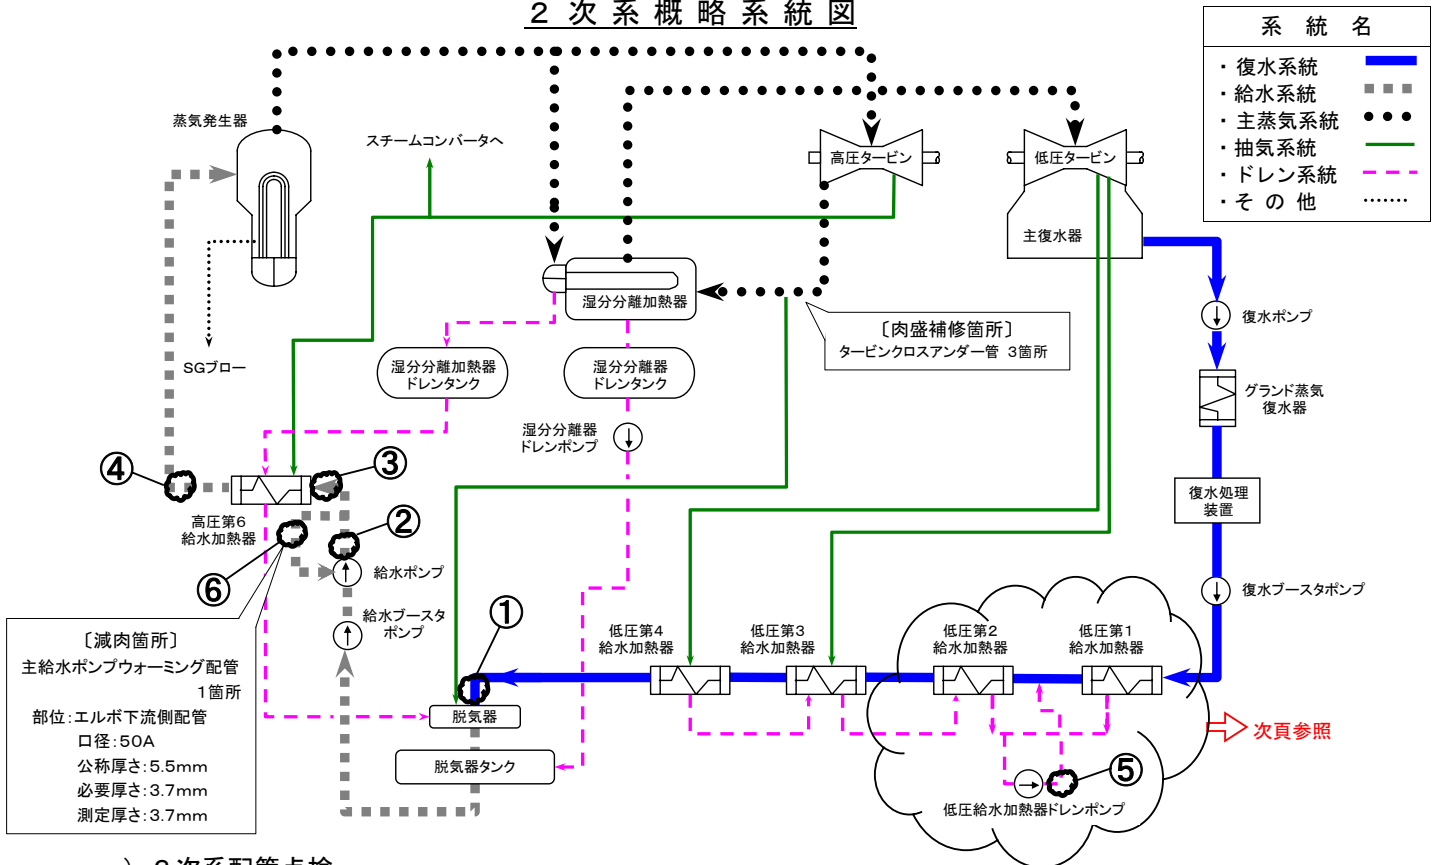
## 2次系概略系統図

- 美浜発電所3号機において2次系配管が減肉し破損した事故を踏まえ、2次系配管については、当初から計画していた235箇所および追加で点検を計画した1,650箇所、更に定期検査中に現場の作業性を考慮して追加点検することとした部位等404箇所の、合計2,289箇所について超音波検査（肉厚測定）を行った。  
その結果、主給水ポンプウォーミング配管において、必要最小肉厚と同じ厚さとなっている部位が1箇所確認されたことから、当該部の配管を炭素鋼からステンレス鋼に取り替えた。  
なお、この1箇所を除くその他の配管については、全て、必要最小肉厚を満足しており、余寿命を評価した結果、次回定期検査までに必要最小肉厚を下回ると評価された部位はなかった。
- 過去の点検結果から減肉傾向の見られる部位の配管について、計画的に炭素鋼から耐食性に優れたステンレス鋼または低合金鋼に取り替えた。

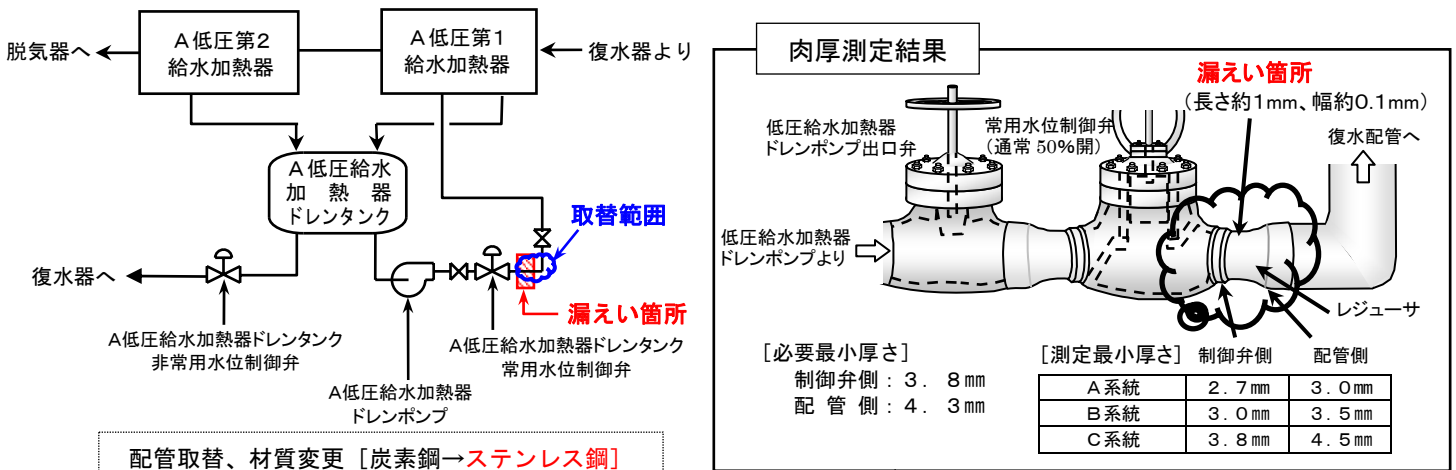
## 低圧給水加熱器ドレンタンク常用水位制御弁下流側配管取替等

平成16年10月15日に配管減肉による漏えいが確認された、A低圧給水加熱器ドレンタンク常用水位制御弁下流側配管について、A系統の当該部配管を切断し詳細調査を行った結果、水位制御弁下流配管内部の流れの乱れにより配管内面が減肉したことが漏えいの原因であると推定された。対策として、当該配管および、類似のB、C系統の配管について炭素鋼から耐食性に優れたステンレス鋼に取り替えた。

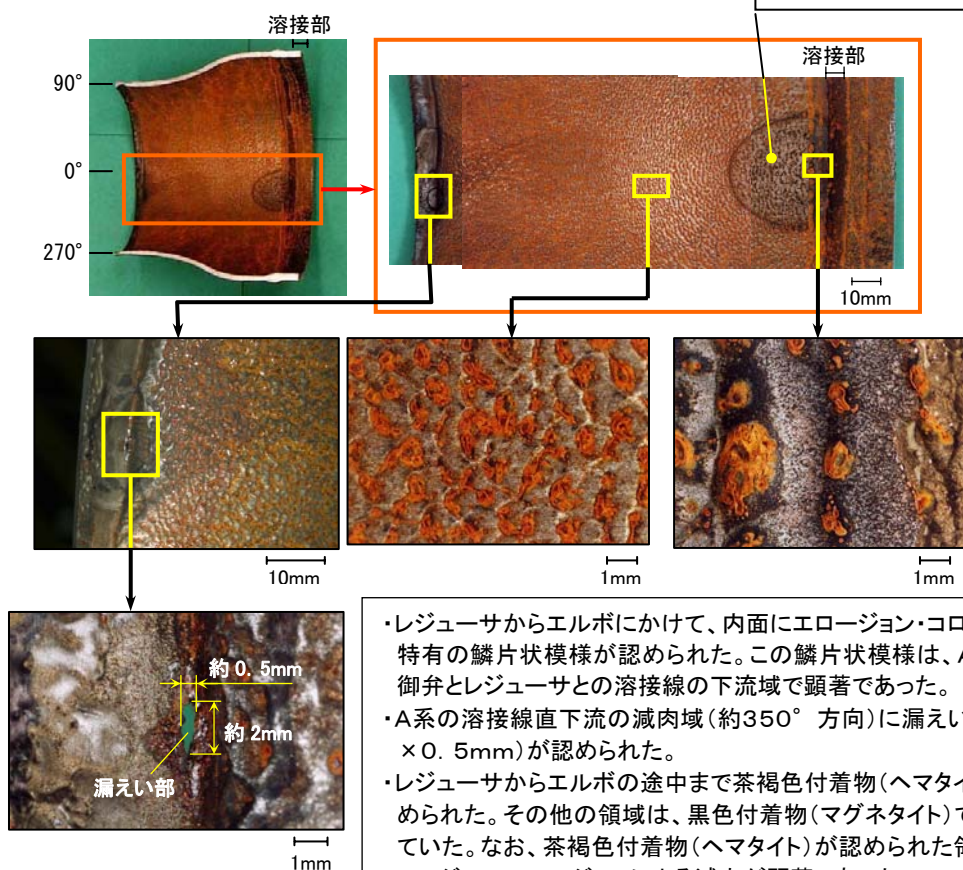
### 工場での内面観察結果 (レジャーサ部)

これらのことから漏えいの原因は、水位制御弁下流域での流れの乱れにより、配管内面が減肉したことによるものと推定された。また、類似するB、C系統の配管についても調査した結果、同様の減肉が確認された。

- ・レジャーサからエルボにかけて、内面にエロージョン・コロージョン特有の鱗片状模様が認められた。この鱗片状模様は、A水位制御弁とレジャーサとの溶接線の下流域で顕著であった。
- ・A系の溶接線直下流の減肉域(約350°方向)に漏えい部(約2×0.5mm)が認められた。
- ・レジャーサからエルボの途中まで茶褐色付着物(ヘマトイト)が認められた。その他の領域は、黒色付着物(マグネタイト)で覆われていた。なお、茶褐色付着物(ヘマトイト)が認められた領域はエロージョン・コロージョンによる減肉が顕著であった。

対策として、当該配管および類似するB、C系統の配管を、炭素鋼からステンレス鋼に取り替えた。

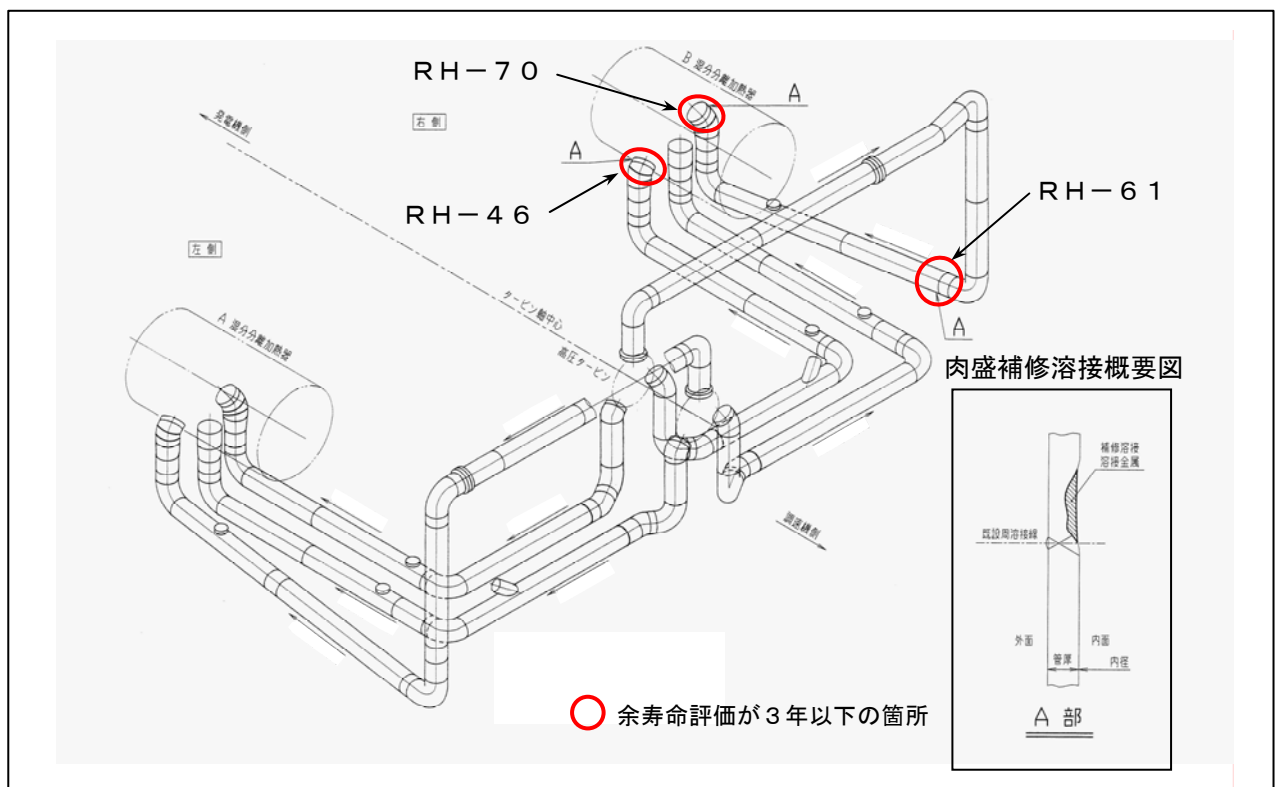
### タービクロスアンダー管鳥瞰図／肉盛補修溶接箇所

タービクロスアンダー管の内面目視点検により、減肉が進んでいる箇所が確認されたため、肉厚測定を実施した。その結果、今回定期検査中に配管の取替えが必要となる箇所はなかったが、3箇所については余寿命が短いことから、配管内面の肉盛溶接補修を行った。

部 位	管内径 (mm)	公称厚さ (mm)	必要厚さ (mm)	最小厚さ (mm)	減肉率 ( $\times 10^{-4}$ mm/hr)	余寿命 (年)	肉盛補修溶接後 の最小厚さ (mm)
RH-46	1030.8	18	11.47	12.4	0.42	2.5	13.3
RH-61	933.2	16	7.86	9.0	0.52	2.4	10.2
RH-70	1030.8	18	11.47	12.0	0.45	1.3	13.2

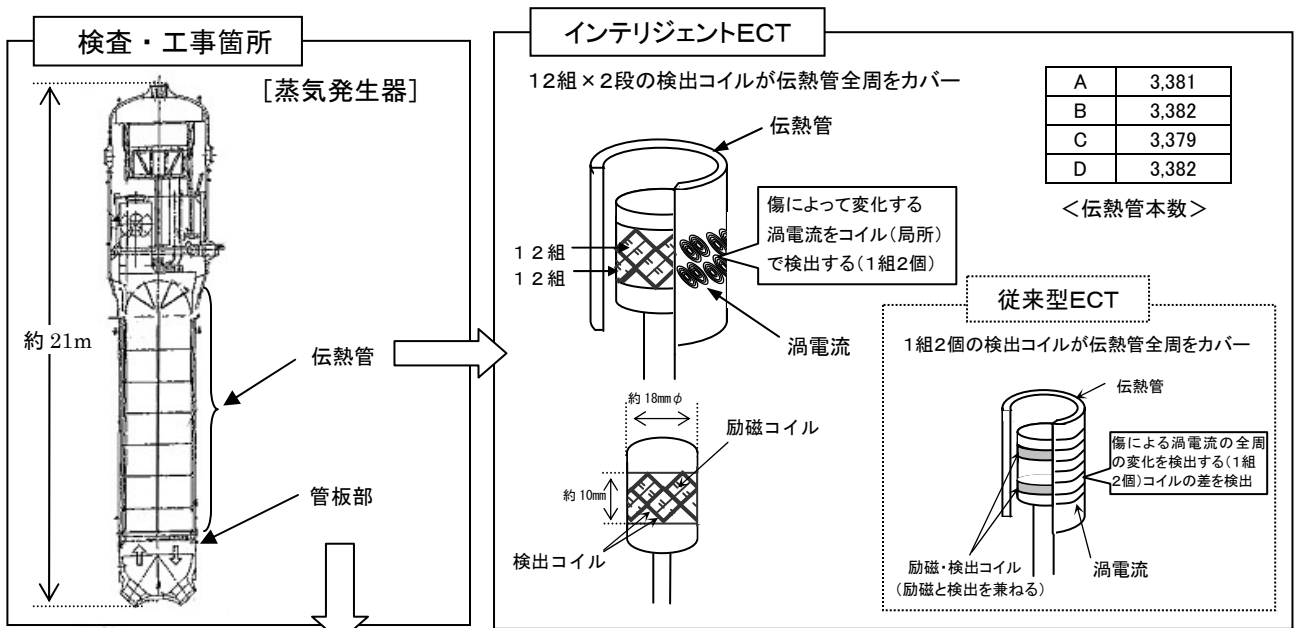
# 蒸気発生器伝熱管の渦流探傷検査結果等

4台ある蒸気発生器の伝熱管全数（既施栓管を除く13,524本）について、検出精度および深さ測定精度を向上させたマルチコイル型（インテリジェント）渦流探傷検査（ECT）を行った結果、475本の伝熱管のU字管部において、判定基準（20%）をわずかに超える有意な信号指示が認められた。

有意な信号指示は、伝熱管外表面の減肉指示であり、平成2年まで旧振止め金具が取り付けられていた位置に確認された。また、当該部位について、従来方式のECTによる検査を行い、過去の検査結果と比較し

たところ、減肉は進展していないことを確認した。

これらのことから、これまで実施していた通常ECTでは判定基準内としていたものが、マルチコイル型ECTでは、判定基準をわずかに超える有意な信号指示として検出されたものと推定された。

4基ある蒸気発生器の伝熱管全数について、従来の検査より欠陥の検出性を向上させた渦流探傷検査（インテリジェントECT）※<sup>1</sup>を実施した結果、475本の伝熱管に判定基準を超える有意な信号指示が認められたことから、閉止栓（機械式栓）を施工し、使用しないこととした。

対策として、信号指示が認められた伝熱管に閉止栓（機械式栓）を施工し、使用しないこととした。

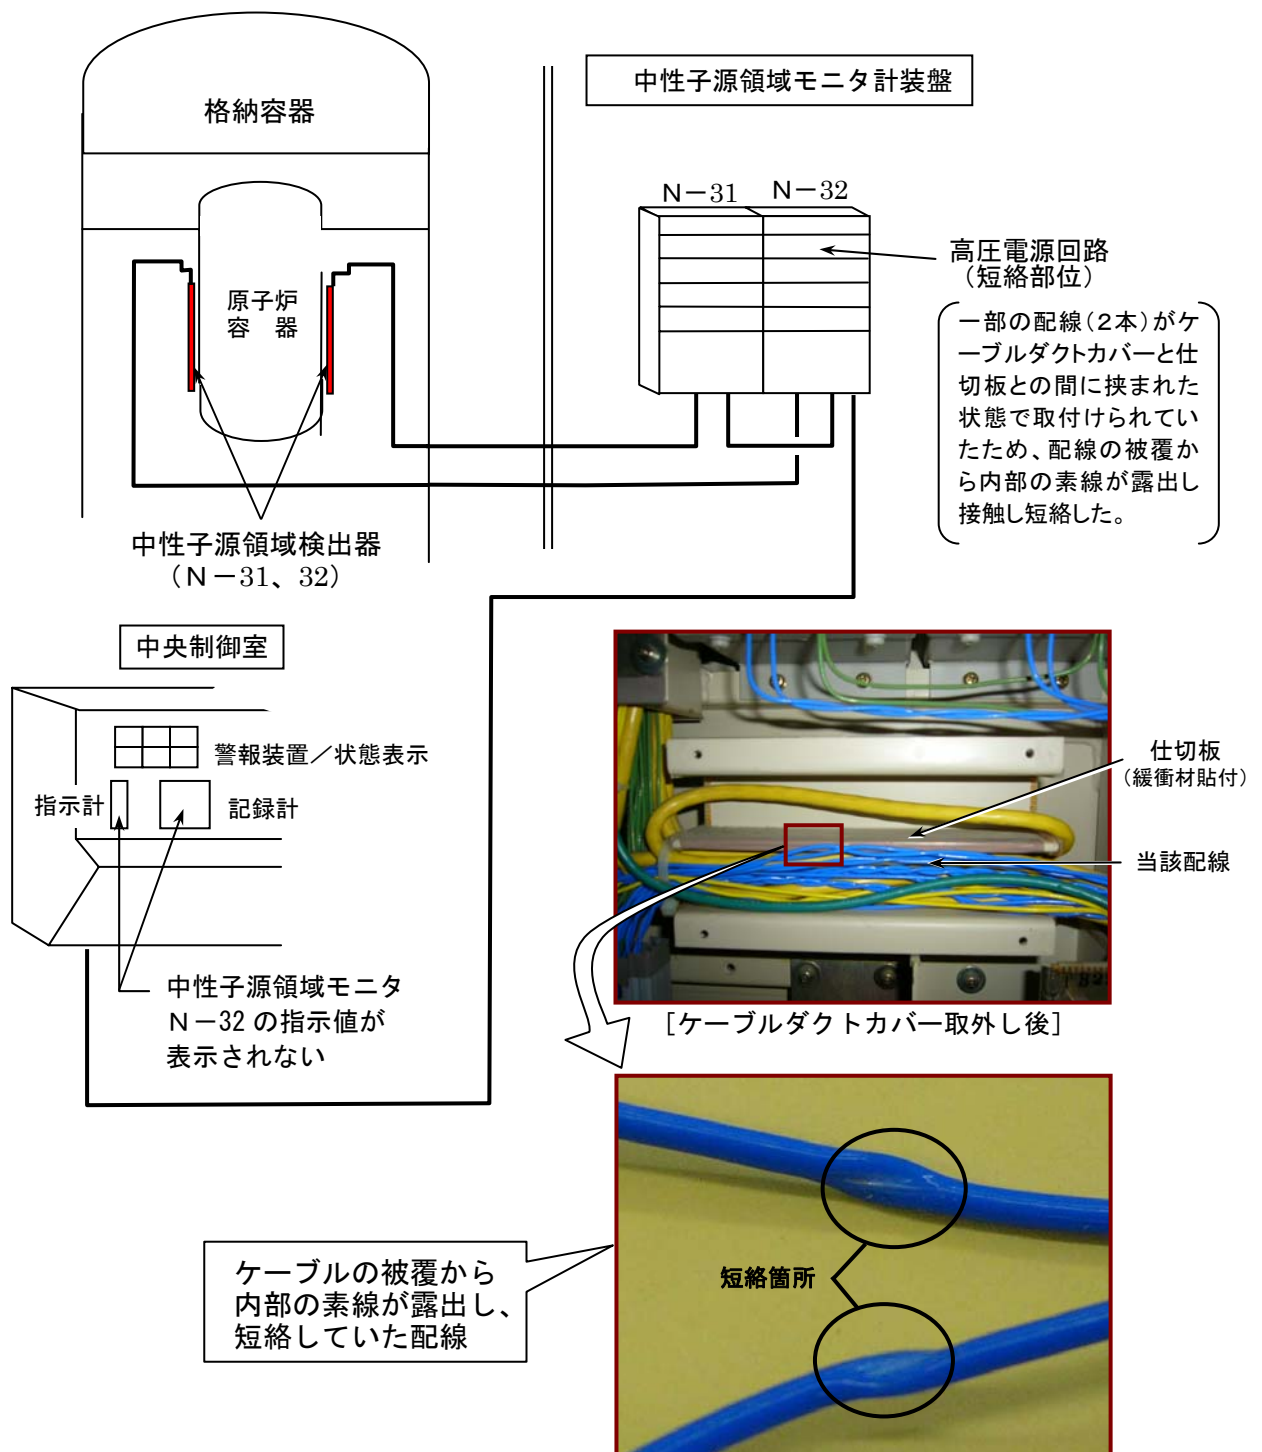
## 中性子源領域モニタ概要図

短絡原因の詳細調査の結果、電源回路の配線の一部(2本)が、配線を保護しているケーブルダクトカバーに挟まれていたため、それぞれの配線の絶縁被覆から内部の素線が露出・接触し、短絡したことが判明した。短絡した回路については新品に取り替えるとともに、今後、カバーの取付け・取外しを伴う作業については、配線を束ねてカバーを取り付けることとし、その旨を作業要領書に明記することとした。

平成16年12月15日2時12分、発電停止後の原子炉出力降下中、2台ある中性子源領域モニタのうち1台の指示が表示されない事象が発生した。このため2時25分、敦賀発電所原子炉施設保安規定で定める運転上の制限を満足していないと判断した。なお原子炉は、もう1台あるモニタで炉出力を監視して出力を降下させ、同日3時02分に停止した。

調査の結果、中性子源領域モニタの電源回路が短絡していることが確認され、短絡箇所を回路から切り離しモニタを復旧し、12月15日20時に運転上の制限内に復帰した。

調査の結果、短絡は電源回路の配線が配線保護カバーに挟まれて取り付けられていたため配線が接触したものと判明した。対策として配線の取り替えを実施した。

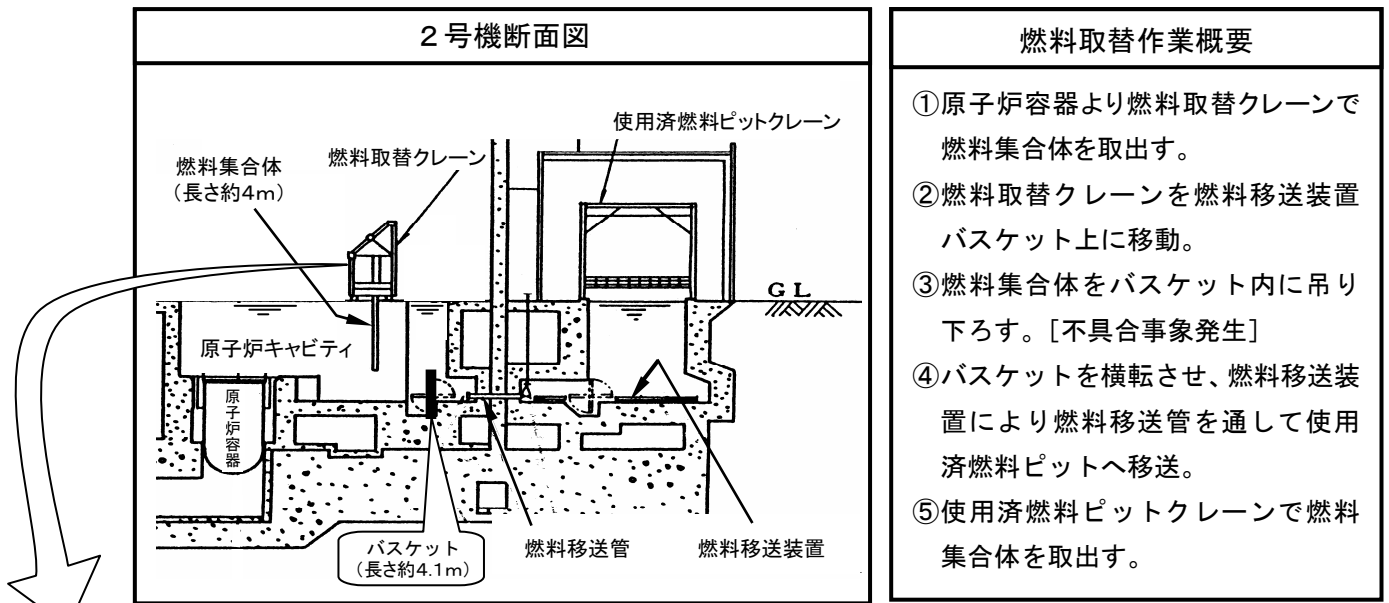
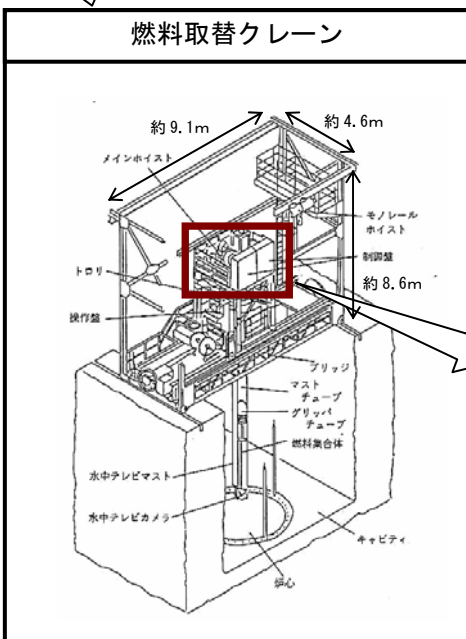
## 燃料取替クレーン概要図

平成16年12月24日、燃料取替クレーンにより原子炉容器内から燃料移送装置バスケット※内に燃料を吊り下ろす作業を実施していた際、クレーンが自動停止せず燃料集合体が底部に着座する事象が発生した。調査の結果クレーンの位置検出器の伝達軸が破損しており、軸受けがわずかにずれて取り付けられていたため軸に応力が作用し破損したものと推定された。対策として、当該軸を交換してクレーンを復旧するとともに、今後定期的に当外部の分解点検を行うこととした。

- ①原子炉容器より燃料取替クレーンで燃料集合体を取り出す。
- ②燃料取替クレーンを燃料移送装置バスケット上に移動。
- ③燃料集合体をバスケット内に吊り下ろす。[不具合事象発生]
- ④バスケットを横転させ、燃料移送装置により燃料移送管を通して使用済燃料ピットへ移送。
- ⑤使用済燃料ピットクレーンで燃料集合体を取り出す。

対策として、当該伝達軸を新品に交換するとともに、交換作業にあたっては、伝達軸の軸芯が中心位置になるよう軸受けの取付け位置を調整した。また、今後は、芯ずれに関する注意事項を作業要領書に明記するとともに、現状の目視点検に加え、定期的に当該部の分解点検等を行い健全性の確認を行うこととした。

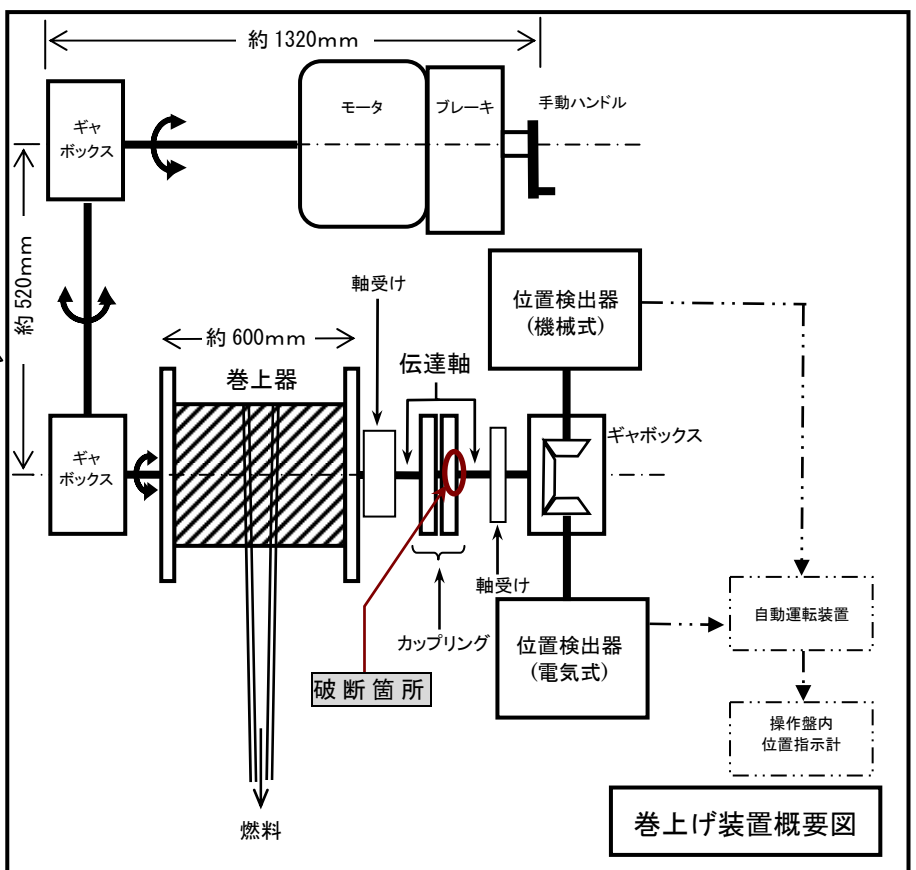
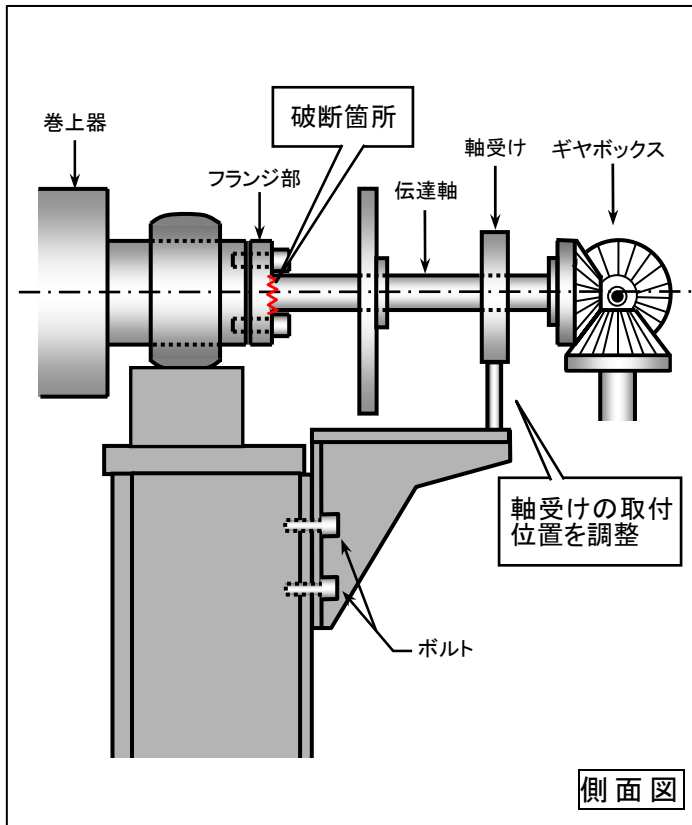
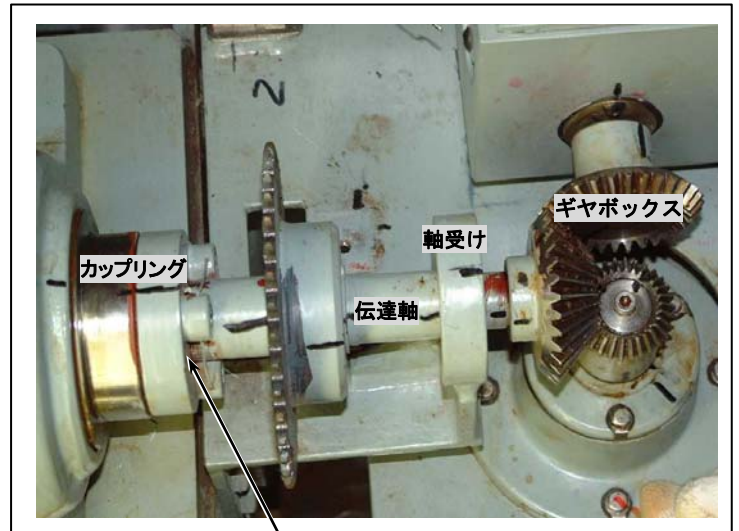
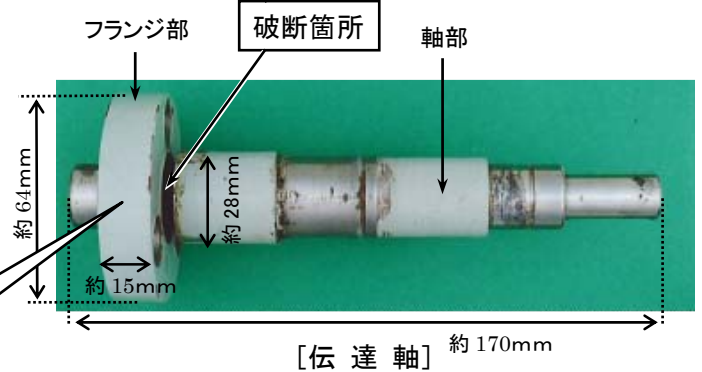
### 破断した伝達軸の仕様

クレーンの点検を行った結果、クレーンの垂直方向位置検出器へクレーンワイヤー巻上器の回転を伝達する伝達軸(カップリングフランジ)の破断が確認された。このためクレーンワイヤーの垂直方向の動きが位置検出器に伝わらず、クレーンが一旦停止しなかったものと推定された。

詳細調査の結果、伝達軸を支える軸受けがわずかにずれて取り付けられていたことにより、伝達軸の軸芯が若干ずれた状態にあったため、定期検査時の燃料取替作業に伴って、軸部の根元部分に繰り返し応力が作用し、き裂が発生・進展し破断に至ったものと推定された。

直径：約28mm  
 長さ：約170mm  
 (カップリング含む)  
 材質：炭素鋼

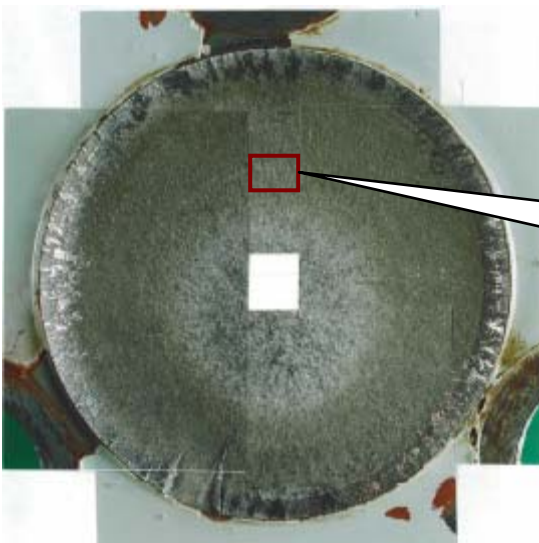
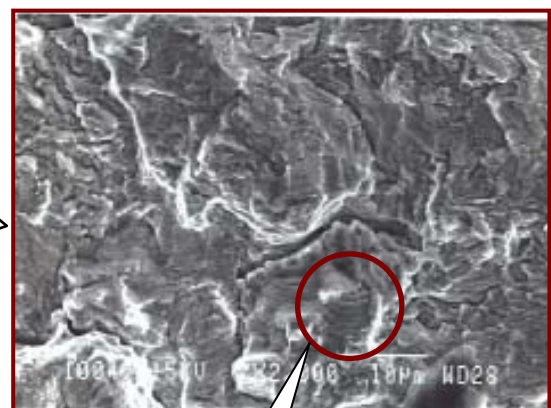
破面観察結果

疲労破面特有の模様(ストライエーション)が観察された。

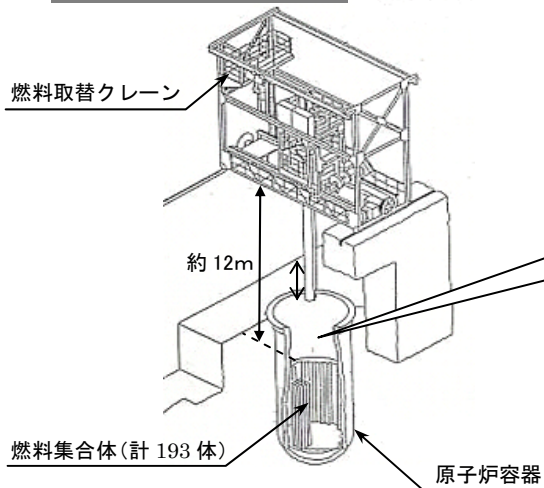
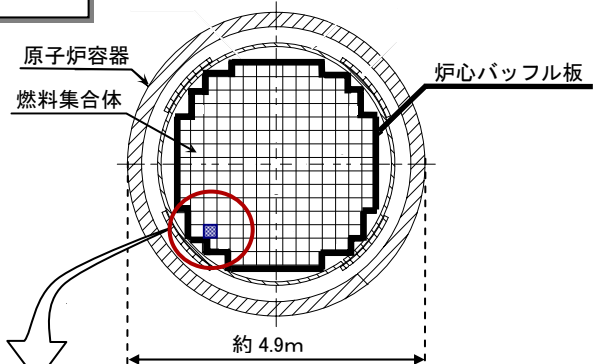
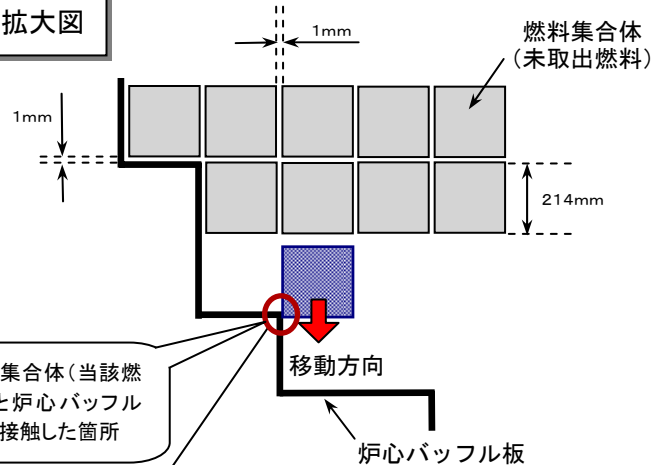
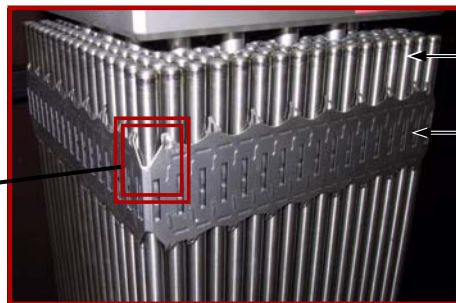
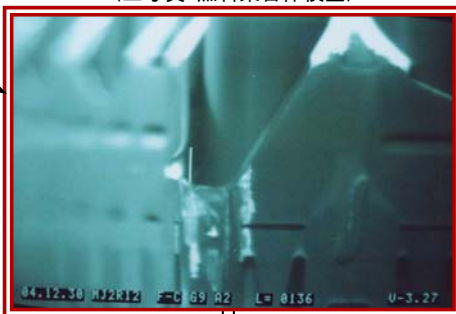
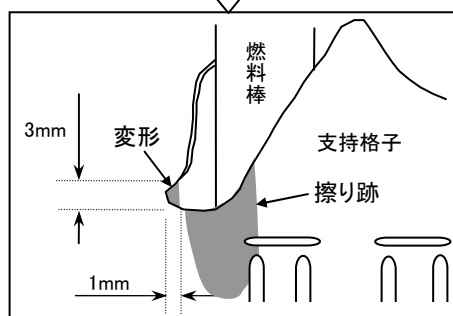
## 燃料集合体支持格子変形状況概要図

平成16年12月27日、燃料取替クレーンにより炉心から燃料を取出す際に、わずかな振れが認められた燃料集合体1体について、外観検査を実施したところ、12月30日、支持格子<sup>※1</sup>の一部にわずかな変形(約3mm×約1mm)があることが確認された。

調査の結果、炉心から燃料を取出す際の水平方向移動時に、燃料が炉心バッフル板<sup>※2</sup>の角の部分に接触し、変形したものと推定された。対策として、炉心バッフル板の角の部分へ接近する場合は燃料の水平移動を行わない運用に変更した。なお、当該燃料は使用しない。

変形・擦り跡部位

対策として、燃料を水平方向に移動させることにより、その燃料が炉心バップル板の角の部分に接近する場合は、炉心バップル板への接触防止のため、水平方向への移動を行わずに取り出す運用に変更した。

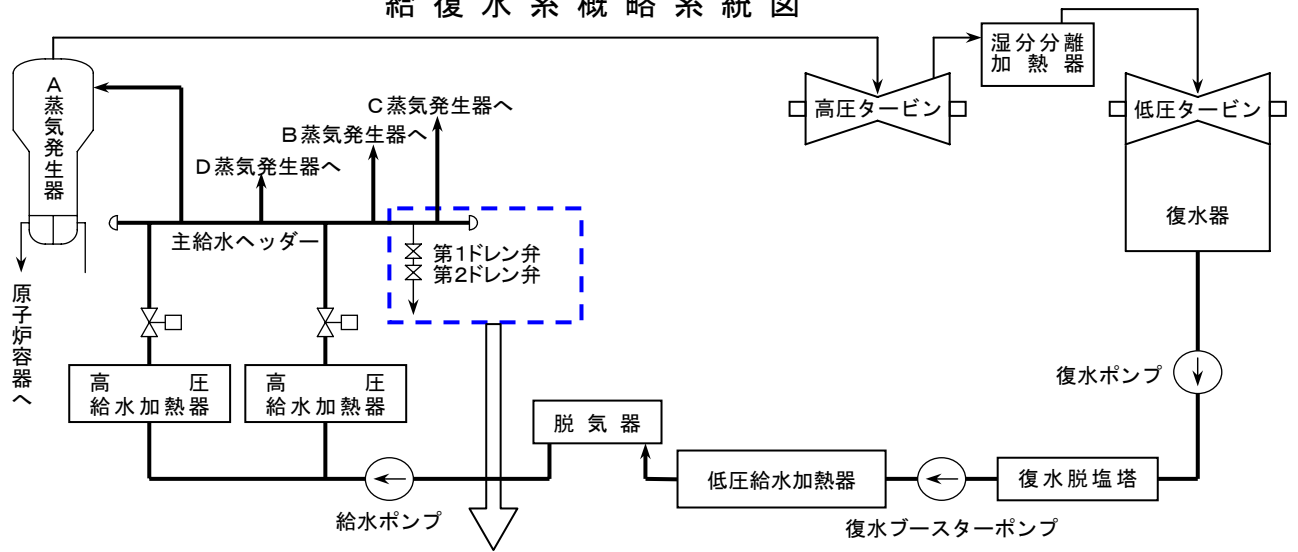
## 給復水系概略系統図

調査の結果、漏えい箇所は、ドレン配管と主給水ヘッダー取り付け座との溶接部近傍で、円周方向に外側面で約40mm、内側面で約28mmの割れが認められた。破面の詳細調査の結果、高サイクル疲労破面の様相を呈しており、その両端には脆性破面が見られた。過去の配管施工等の調査の結果、当該系統については、第12回定期検査時に、第2ドレン弁を取替えており、当該配管の固有振動数が、変わったものと推定された。その後の、定期検査に伴うプラント停止過程において、主給水ヘッダーの温度降下による当該ドレン管の動きがサポート部で抑制され、当該部に引張り応力が生じ、さらに流体による主給水ヘッダーの振動によりドレン配管が固有振動数で振動し、当該部に高サイクル疲労割れが発生し、主給水系の水抜き後の温度降下に伴い、脆性破壊に至ったものと推定された。

平成17年2月8日、主給水系配管取替終了に伴う耐圧試験のため、純水にて水張りを行っていたところ、タービン建屋地下1階において、主給水ヘッダー\*のドレン配管から純水がわずかに漏えいしていることを確認した。

破面の詳細調査の結果、高サイクル疲労波面の様相を呈しており、その両端には脆性破面が見られた。過去の配管施工等の調査の結果、当該システムについては、第12回定期検査時に、第2ドレン弁を取替えており、当該配管の固有振動数が、変わったものと推定された。その後の、定期検査に伴うプラント停止過程において、主給水ヘッダーの温度降下による当該ドレン管の動きがサポート部で抑制され、当該部に引張り応力が生じ、さらに流体による主給水ヘッダーの振動によりドレン配管が固有振動数で振動し、当該部に高サイクル疲労割れが発生し、主給水系の水抜き後の温度降下に伴い、脆性破壊に至ったものと推定された。対策として、当該部を新品に取替えるとともに、ドレン管の応力発生防止として、サポートの変更等を実施した。また類似箇所である高温配管・機器のドレン・ベント配管等について点検を行い、割れ等異常のないことを確認した。

対策として、当該部の配管を新品に取り替えるとともに、ドレン管の応力発生防止として、サポートの変更等を実施した。また、類似箇所として、高温配管・機器のドレン・ベント配管等について点検を行い、割れ等の異常のないことを確認した。
