## 美浜発電所2号機の原子炉起動と調整運転の開始について (第22回定期検査)

美浜発電所2号機(加圧水型軽水炉;定格電気出力50.0万kW)は、平成17年1月9日から第22回定期検査を実施していたが、平成17年3月1日に原子炉を起動し、翌2日に臨界となる予定である。

美浜発電所2号機の第22回定期検査に関する補足説明資料

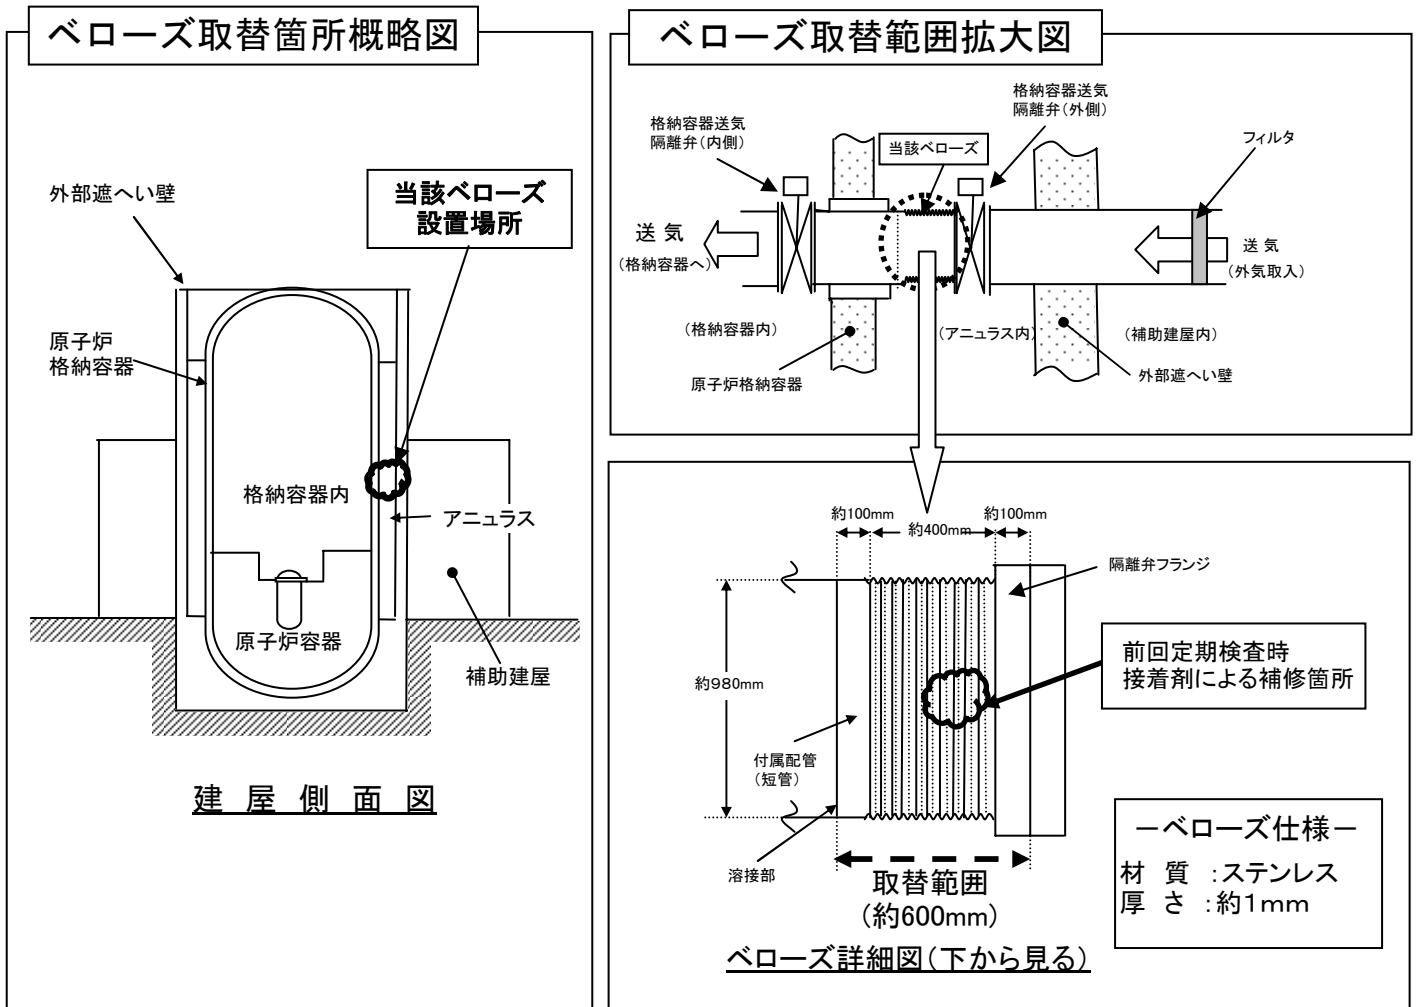
# 図－1 格納容器送気ラインベローズ取替工事

前回定期検査において、格納容器送気ライン<sup>\*1</sup>のベローズ（伸縮継手）に貫通穴が確認されたことから、接着剤による補修を行った。  
 今回定期検査においては、今後の保身に万全を期す観点から当該ベローズおよび前後の配管を、同仕様（ステンレス）のものに取り替えた。

格納容器漏えい率検査の局部漏えい率検査において、格納容器内の隔離弁の漏えい確認（社内事前検査）のため、格納容器送気（外気取り入れ）ラインを空気で加圧したところ、同ラインの一部であり、格納容器外周部に設置しているベローズ（伸縮継手）から貫通穴が認められた。

原因は、定期検査時に取り入れた外気に含まれる僅かな海塩粒子がベローズ内面に付着・濃縮し、これを起点とした塩素型応力腐食割れ等によって損傷に至ったものと推定された。

対策として、ベローズ内面より、貫通穴部を含む周辺箇所について接着剤を塗布し、損傷部の補修を実施した。

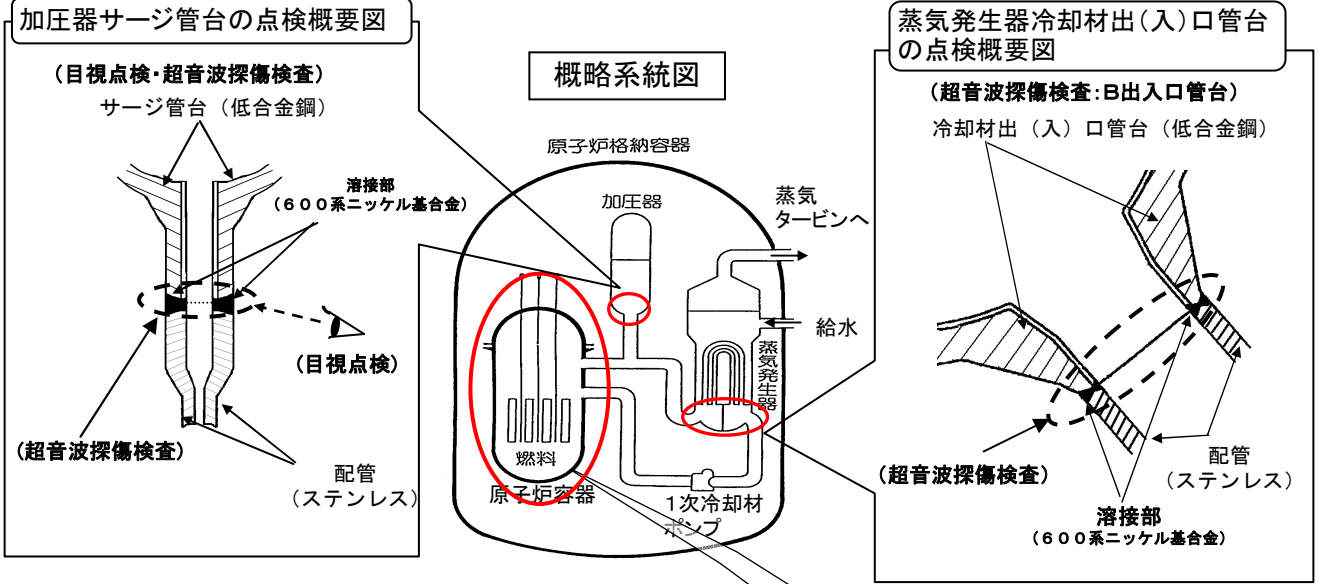
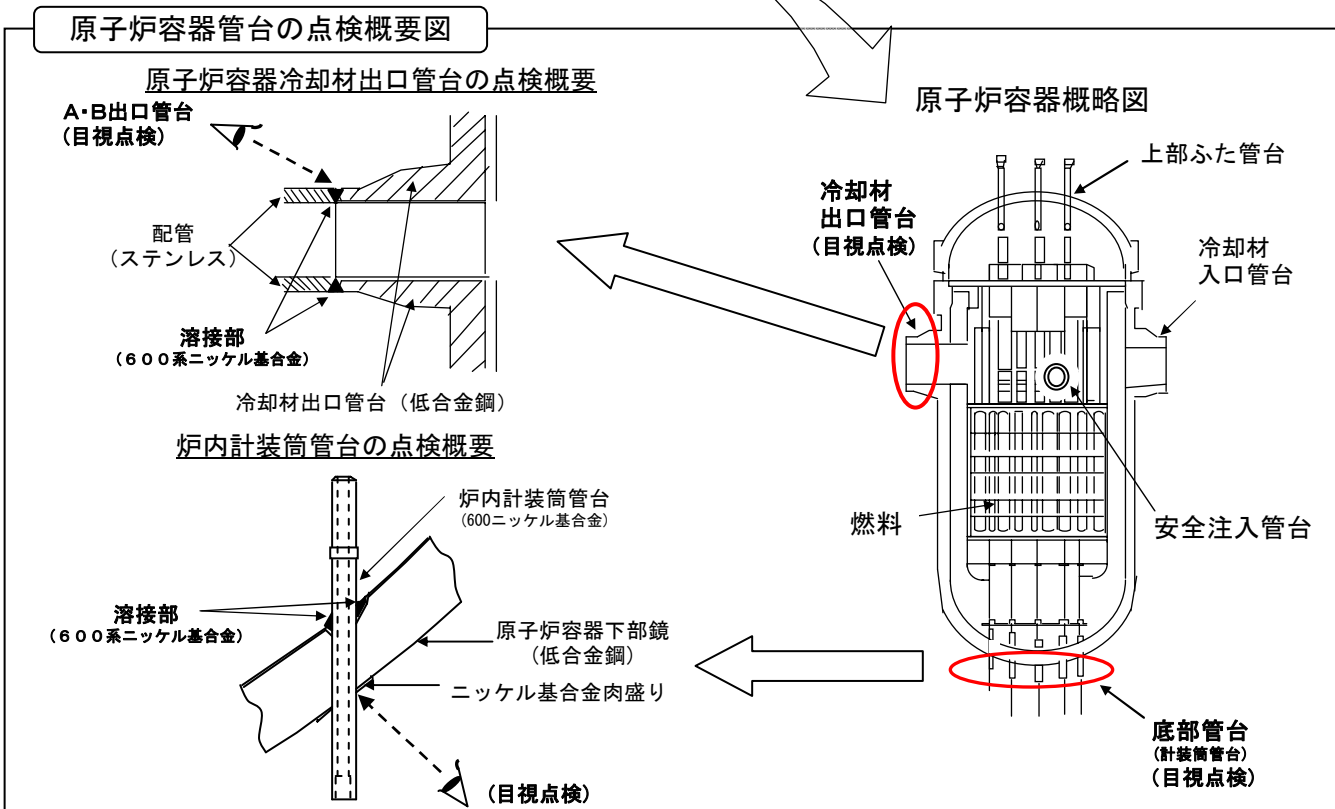
図-2 原子炉容器管台溶接部等の応力腐食割れに係る点検概要図

国内外PWRプラントにおいて、600系ニッケル基合金を用いた1次冷却材システムの溶接部で応力腐食割れが発生した事象を踏まえ、600系ニッケル基合金が使用されている原子炉容器冷却材出口管台、蒸気発生器冷却材出入口管台、原子炉容器底部の炉内計装筒管台等の溶接部について、外観目視点検や超音波探傷検査を実施し、異常のないことを確認した。

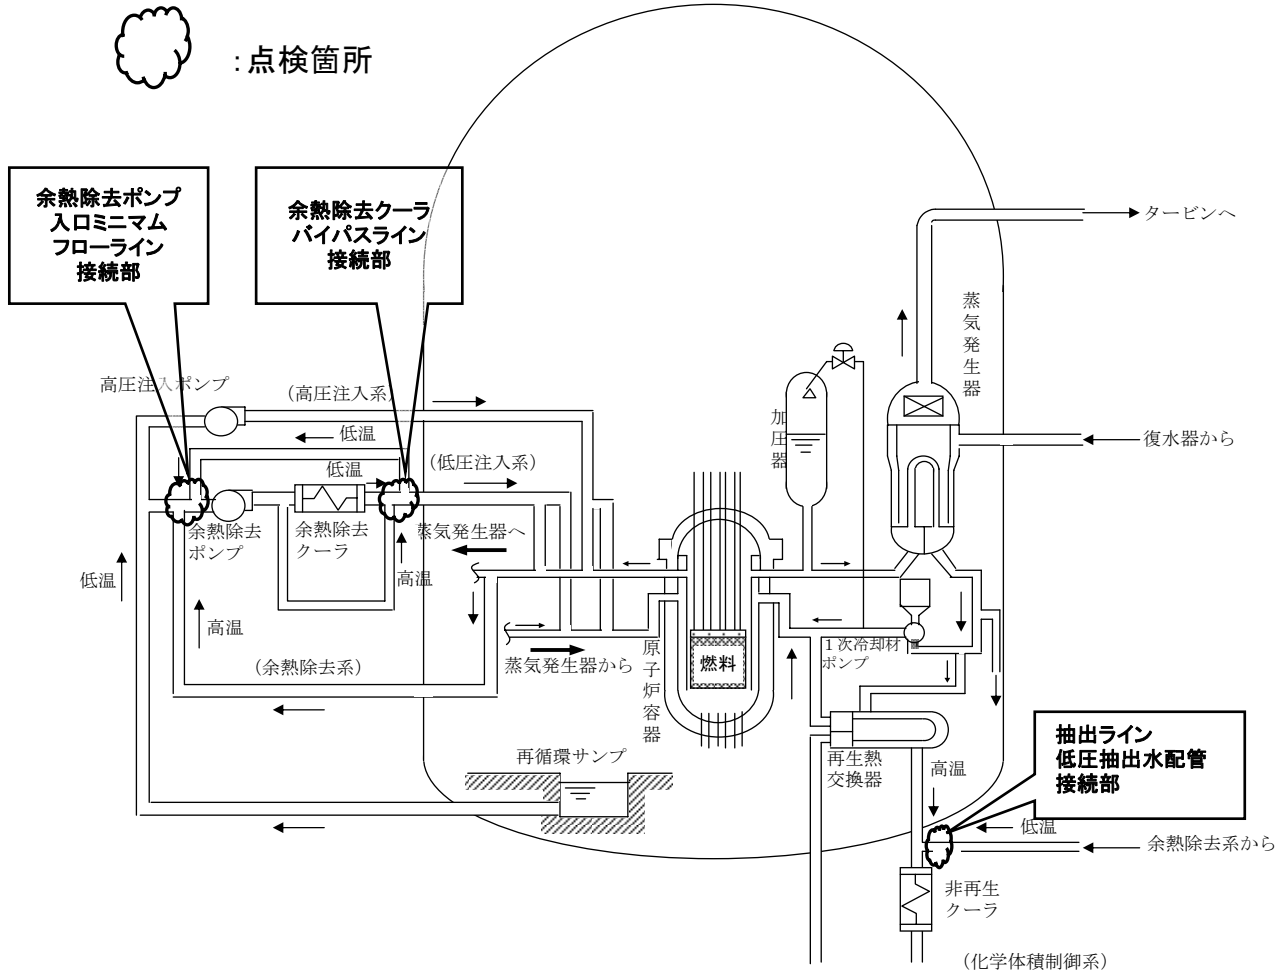
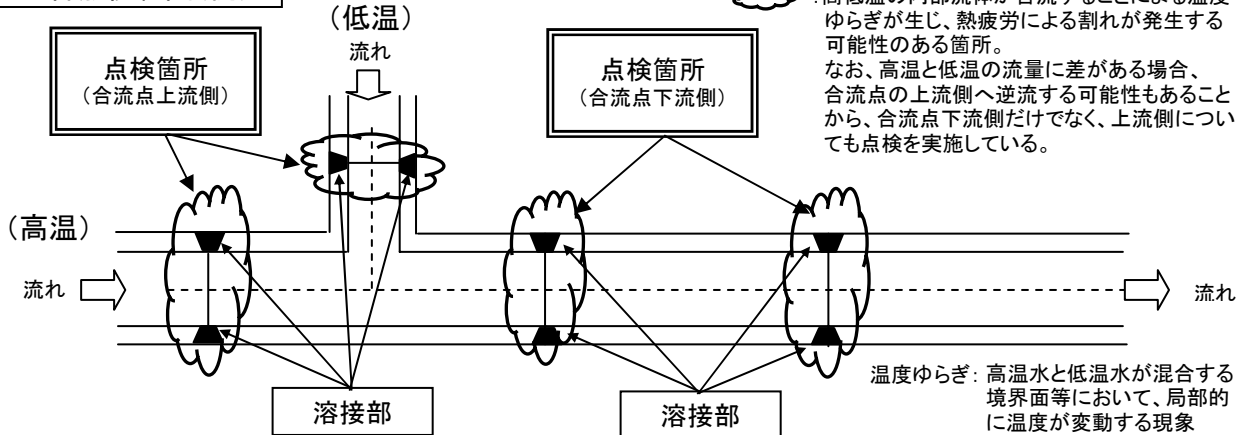
図-3 高サイクル熱疲労割れに係る点検概要図

国内PWRプラントにおいて、再生熱交換器の胴側出口配管部で、高温水と低温水の混合により発生する温度ゆらぎを主要因とする高サイクル熱疲労割れが発生した事象を踏まえ、同様の熱疲労割れが発生する可能性のある余熱除去ポンプ入口ミニマムフローライン接続部等について、超音波探傷検査を実施し、異常のないことを確認した。

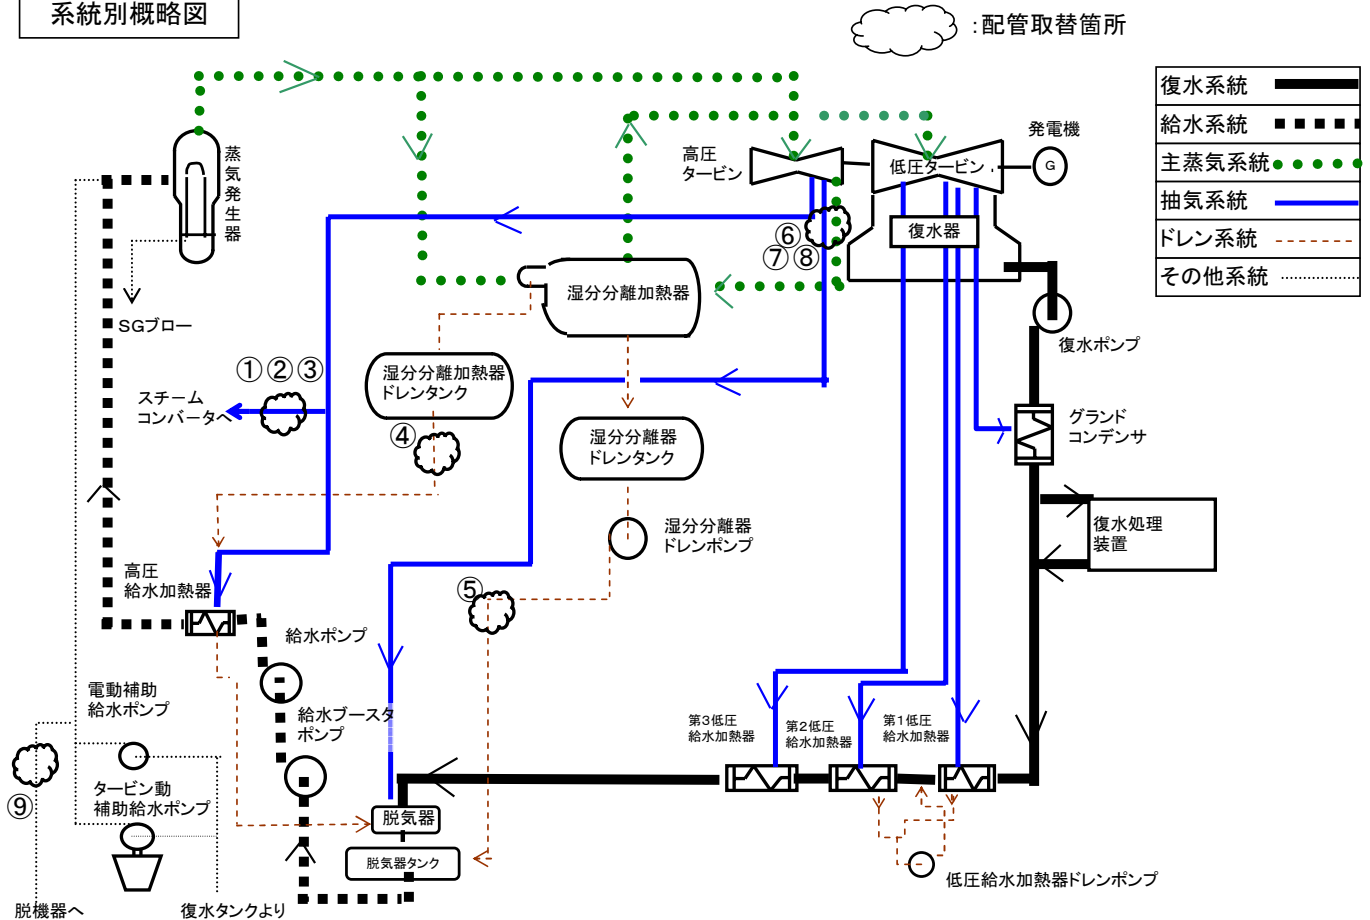
図-4 2次系配管の肉厚検査等の概要図

① 美浜発電所3号機2次系配管破損事故を踏まえ、2次系配管1,271箇所について超音波検査(肉厚測定)を行った。また、美浜3号機で現在実施している2次系配管の点検結果を踏まえ、蒸気発生器ブローダウン系統のステンレス鋼製配管等の87箇所について、追加で点検を行った。

その結果、補助給水ポンプミニマムフロー管において、必要最小肉厚と同じ厚さとなっている部位が1箇所確認されたことから、当該部の配管を炭素鋼からステンレス鋼に取り替えた。

なお、この1箇所を除くその他の炭素鋼配管については、全て必要最小肉厚を満足しており、余寿命を評価した結果、次回定期検査までに必要最小肉厚を下回ると評価された部位はなかった。また、ステンレス鋼、低合金鋼の配管については、全て著しい減肉は認められなかった。

② 過去の点検結果から減肉傾向の見られる部位等8箇所について、計画的に、既設と同種材料(炭素鋼)または耐食性に優れたステンレス鋼、低合金鋼の配管に取り替えた。

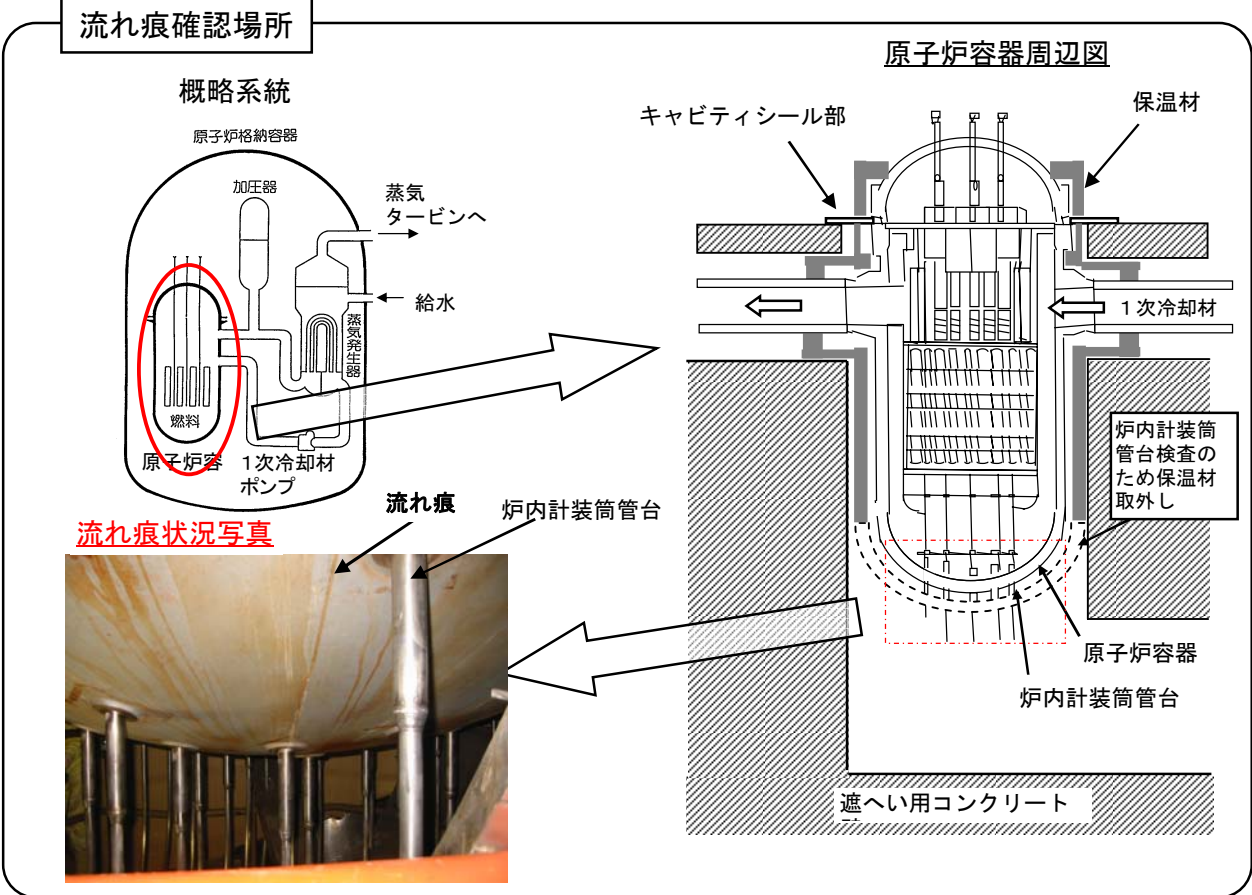
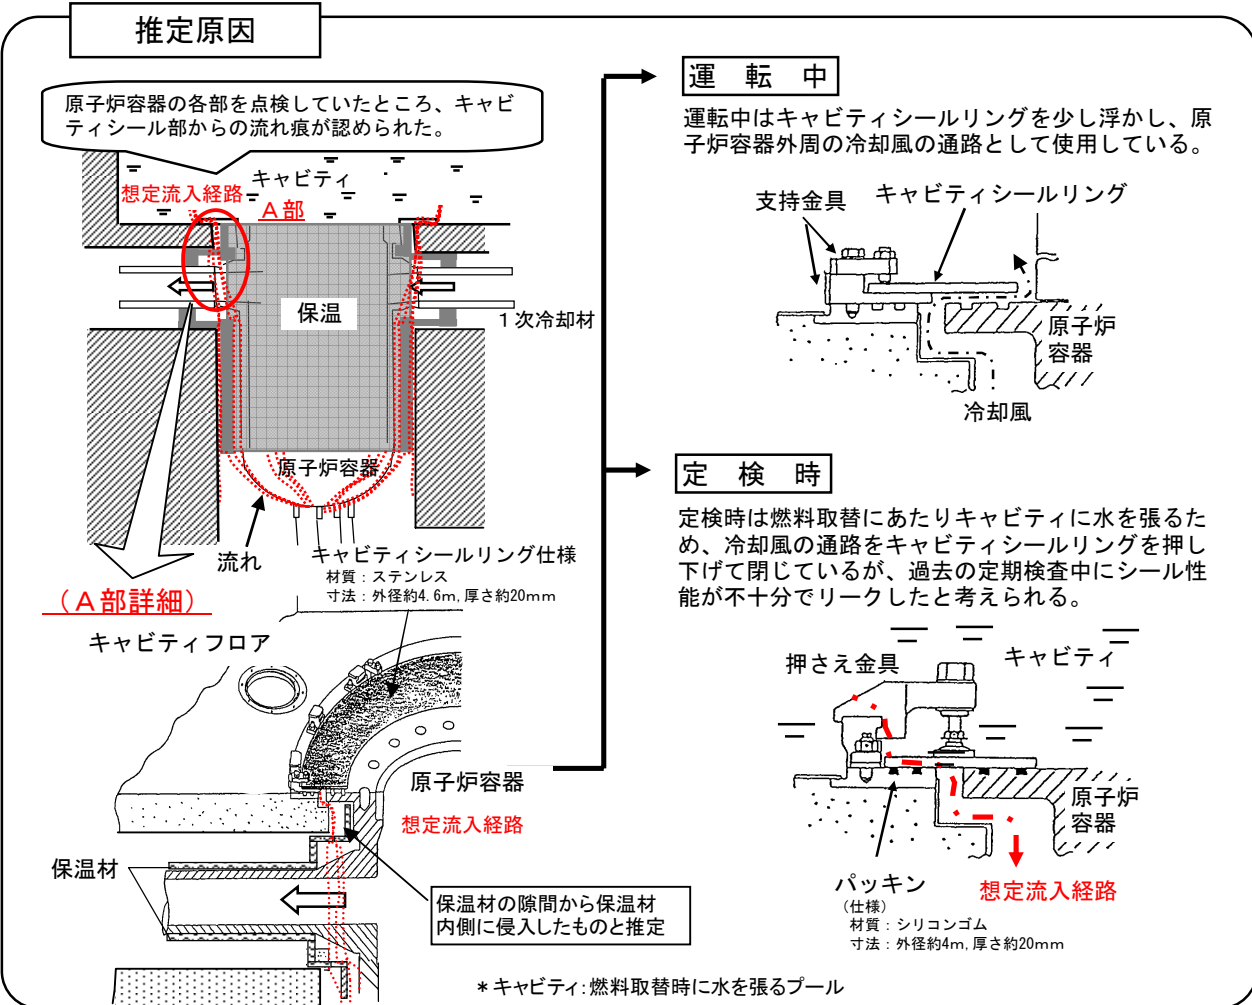
美浜発電所2号機 原子炉容器下部における流れ痕の確認について

1月14日、原子炉容器底部の炉内計装筒管台溶接部の外観目視検査を行うため、原子炉容器底部保温材の取り外し状況等について確認したところ、原子炉容器の胴部側面から底部にかけて複数の流れ痕を確認した。

流れ痕（付着物）の放射能分析の結果、運転中の1次冷却材中に含まれる最も放射能濃度の高いCo-58（半減期71日）は検出されず、今サイクル運転中の漏えいではないことが確認された。また化学分析の結果、付着物はホウ酸であることが確認された。

これらのことから流れ痕は、第1回定期検査（昭和48年）または第2回定期検査（昭和50年）の燃料取替時においてキャビティに水を張った際、キャビティシールリング部からわずかに浸入した水（ほう酸水）が原子炉容器の遮へい用コンクリートと原子炉容器保温材の間に流れ、保温材の隙間から内部に侵入し原子炉容器底部へ流れたものと推定された。

対策として、原子炉容器底部の流れ痕については可能な範囲で洗浄し、除去した。

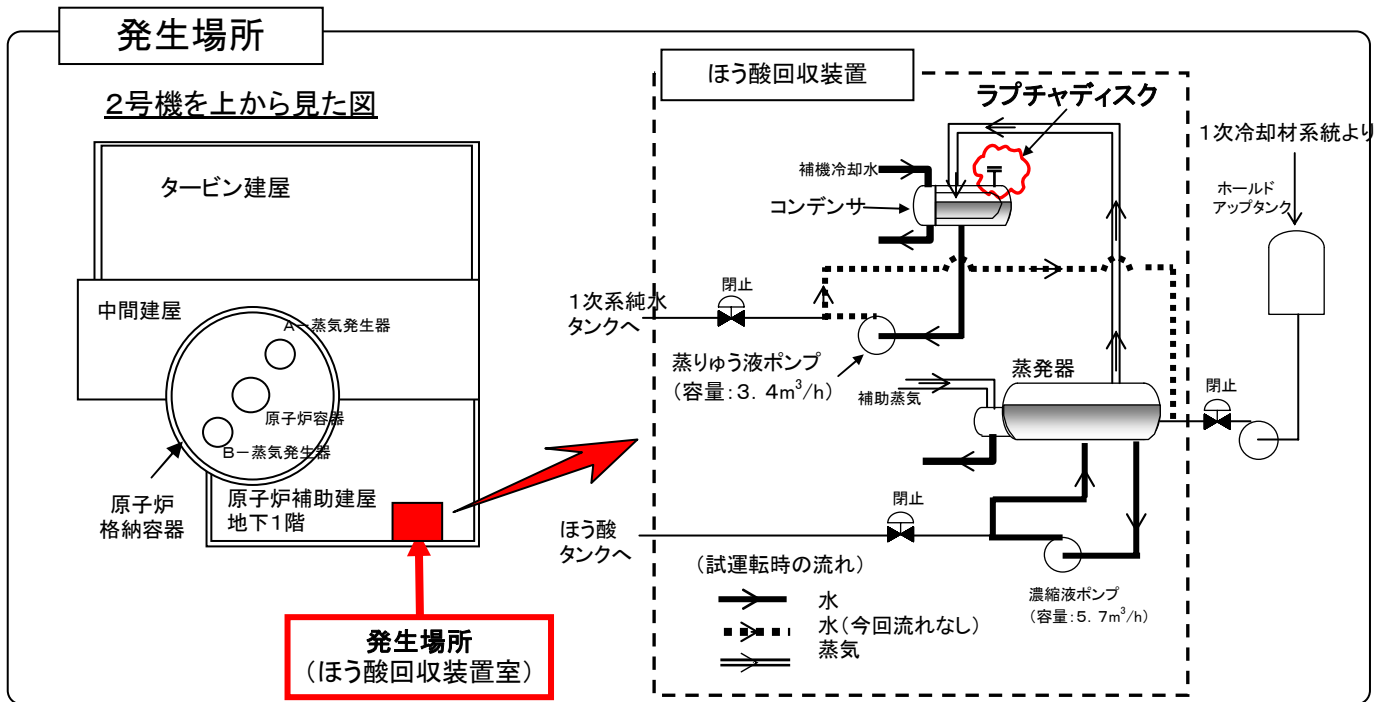
① ほう酸回収装置の試運転により、コンデンサ内の水位が上昇したにもかかわらず、蒸りゆう液ポンプが起動しなかったため、コンデンサ内が満水状態となり、ラプチャディスクが動作した。

② 蒸りゆう液ポンプが起動しなかったのは、試運転開始前に、ほう酸回収装置の制御回路が、電源盤の点検に伴い瞬時停電したため、ポンプを起動させないインターロック信号が発信し、その状態が試運転開始時にも継続していたため。

- ・当該コンデンサのラプチャディスクを取り替える。
- ・ほう酸回収装置を起動する前に、蒸りゆう液ポンプを起動させないインターロック信号を解除する操作を行うことをマニュアルに明記する。
