平成17年3月7日  
原子力安全対策課  
(16-122)  
<16時資料配付>

美浜発電所1号機の原子炉起動と運転再開について  
(湿分分離加熱器加熱蒸気室ドレン抜き栓からの漏えいによる原子炉停止)

# 湿水分離加熱器加熱蒸気室ドレン抜き栓からの漏えいに伴う対策実施結果

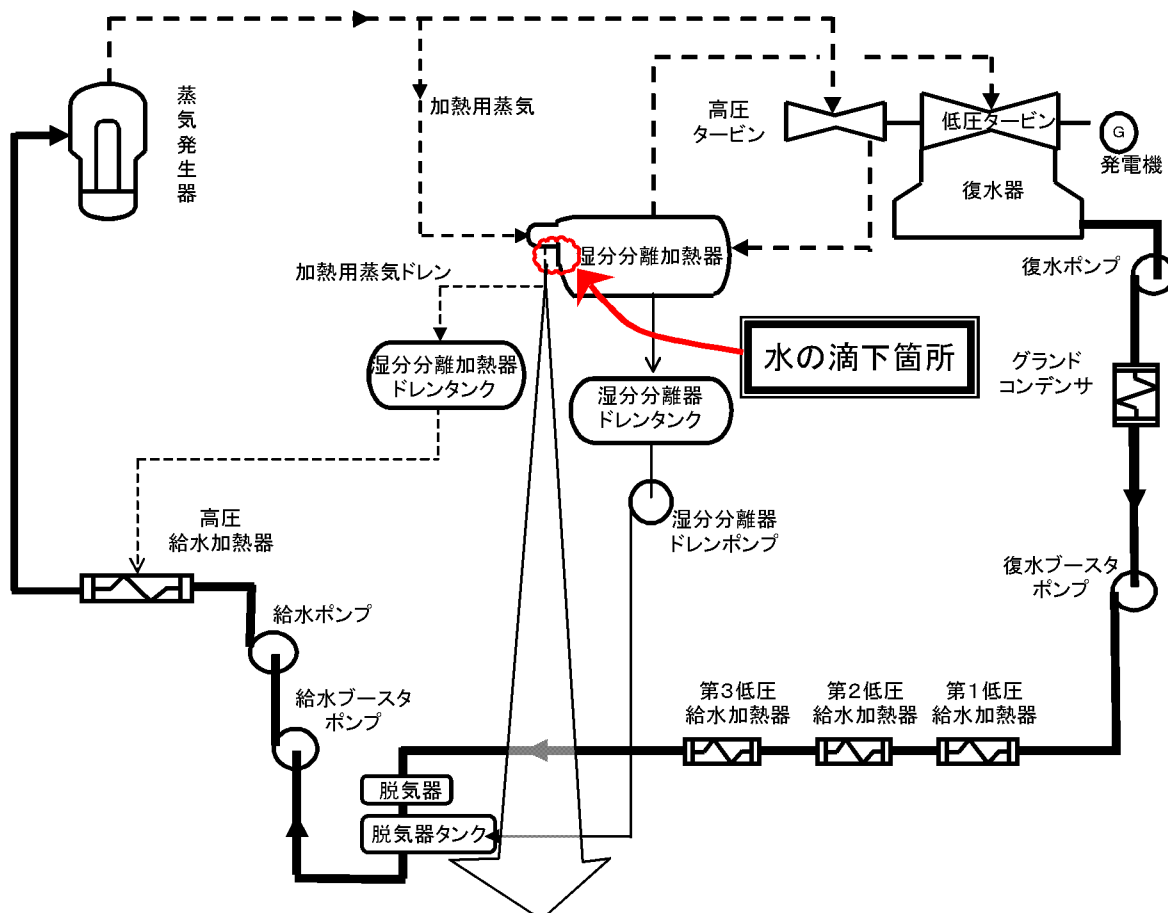
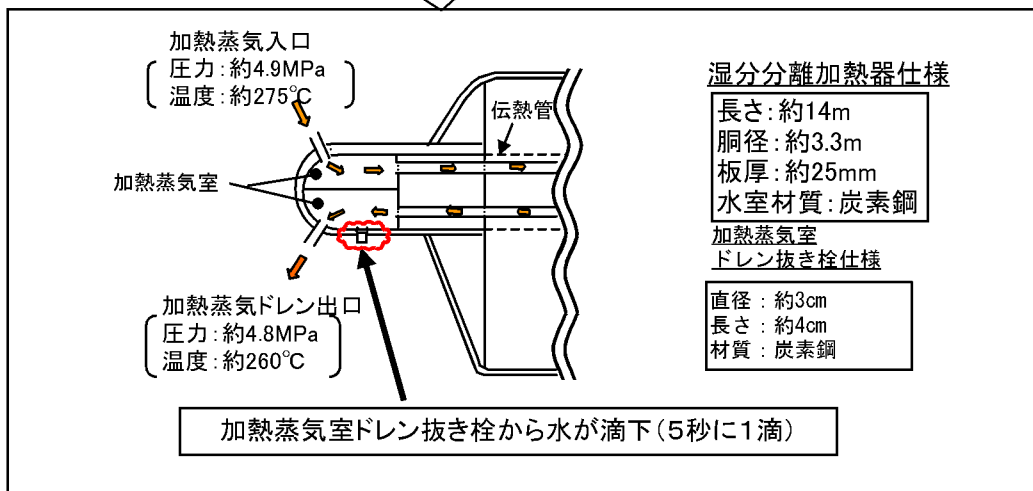
## 系統別概略図

美浜発電所1号機(加圧水型軽水炉;定格電気出力34.0万kW)は、定格熱出力一定運転中のところ、平成17年2月4日、1A湿分分離加熱器の加熱蒸気室ドレン抜き栓からの漏えいが確認されたため、同日、原子炉を停止した。

漏えいの原因は、当該湿分分離加熱器の製作時もしくは運転初期に、ドレン抜き栓が締付けトルク値が低い状態で取付けられたことに加え、ねじ部に巻きつけられたシールテープが劣化したためと推定された。

水の滴下箇所

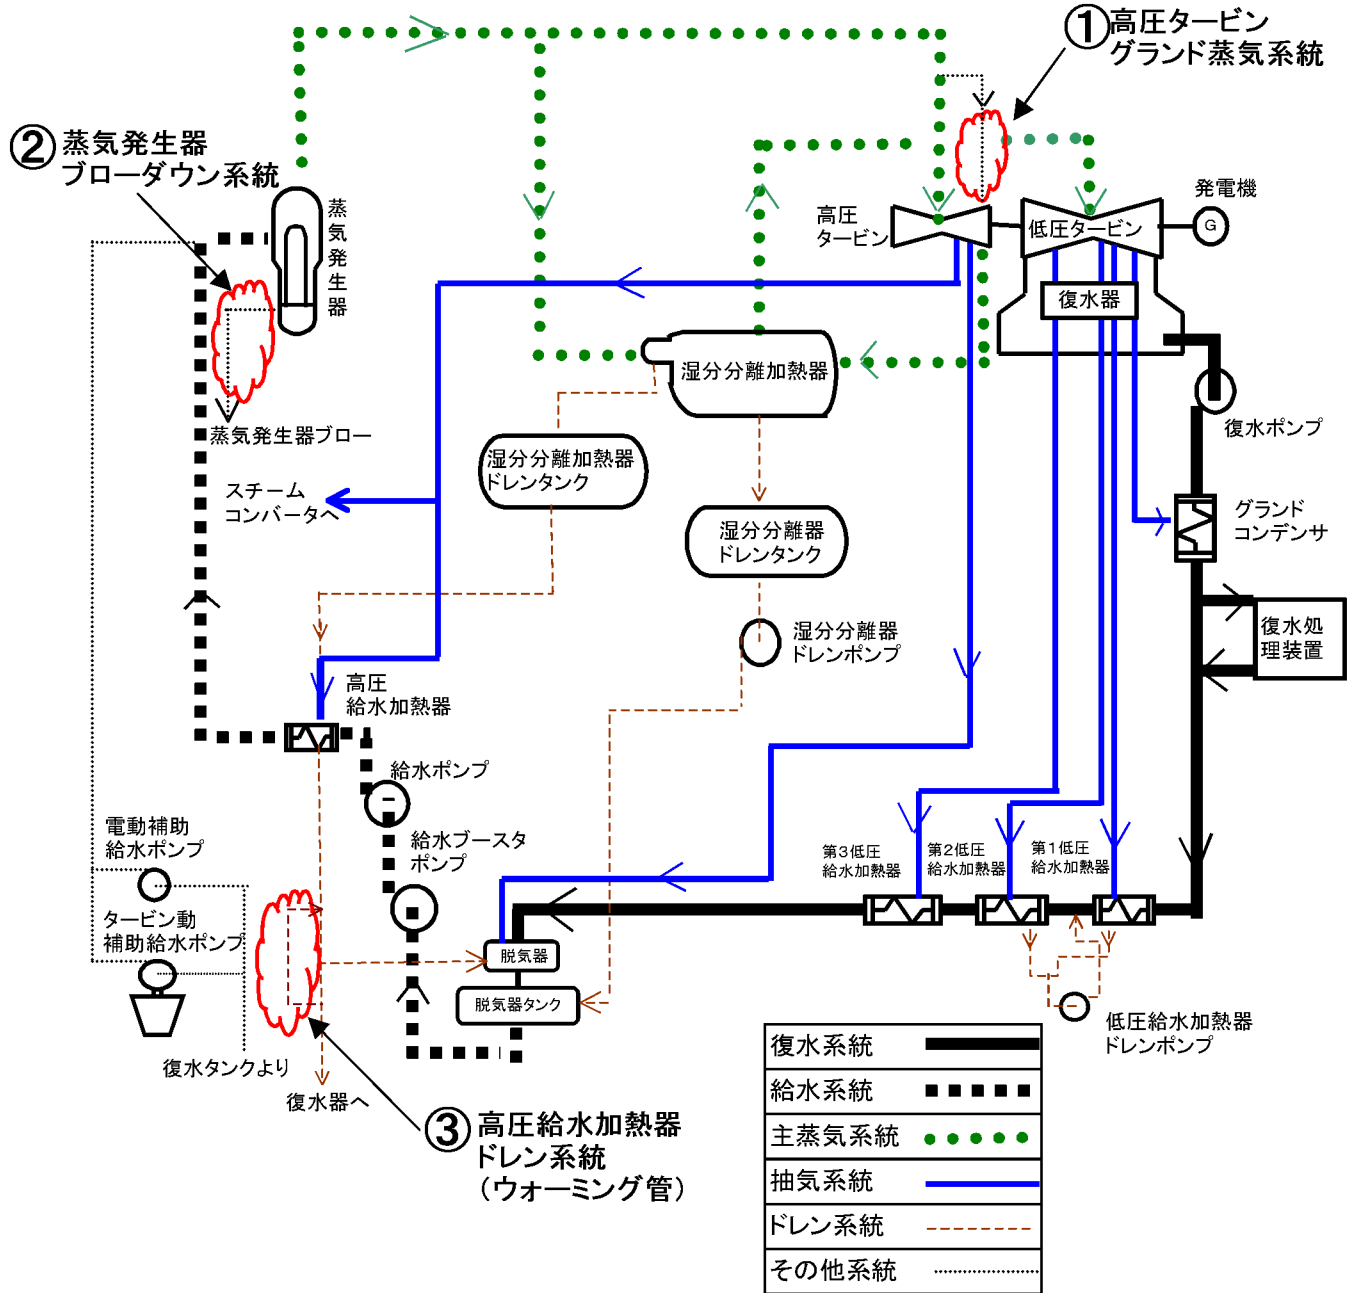
# 2次系配管肉厚測定箇所概要図

測定の結果、炭素鋼配管(16箇所)については、全ての箇所で計算必要厚さを満足しており、次回定期検査までに計算必要厚さを下回ると評価された箇所はなかった。また、ステンレス鋼配管(18箇所)には、著しい減肉は認められなかった。
