平成17年3月14日
原子力安全対策課
(16-125)
<11時00分記者発表>

大飯発電所2号機の第19回定期検査開始について

大飯発電所2号機（加圧水型軽水炉；定格電気出力117.5万kW）は、平成17年3月16日から約3カ月の予定*で第19回定期検査を実施する。定期検査を実施する主な設備は次のとおりである。

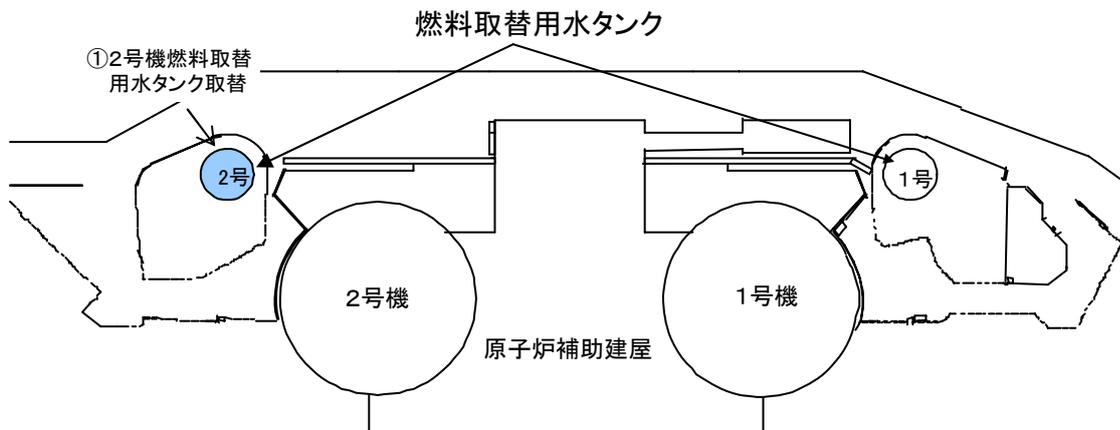
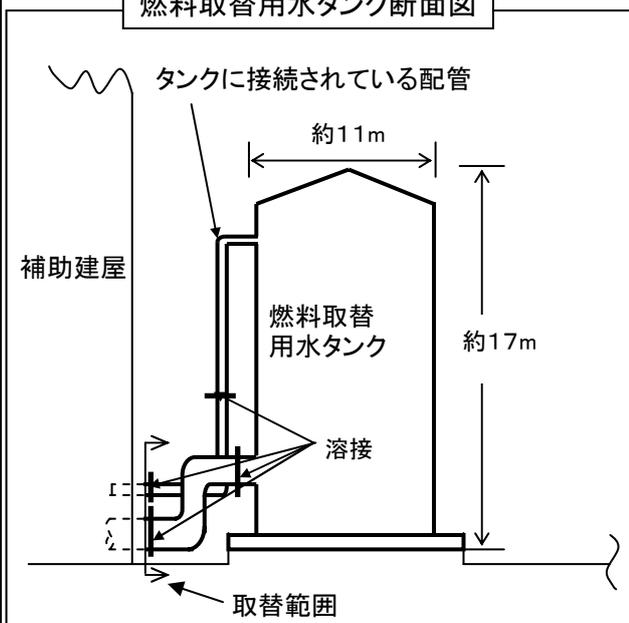
図-1 燃料取替用水タンク取替工事概要

屋外に設置されている燃料取替用水タンク(ステンレス製)については、建設当初に外面塗装を施していなかったため、海塩粒子の付着による塩素型応力腐食割れの発生が考えられることから、長期保全対策として、応力腐食割れに強いステンレス製で、外面塗装を施した燃料取替用水タンクに取り替える。

・燃料取替用水タンクは、放射性物質を含む水を貯蔵する設備であるため、設置場所から取り外した旧タンクは発電所構内に設置した解体用の仮設建屋(管理区域に設定する)内に移動して作業を行う。

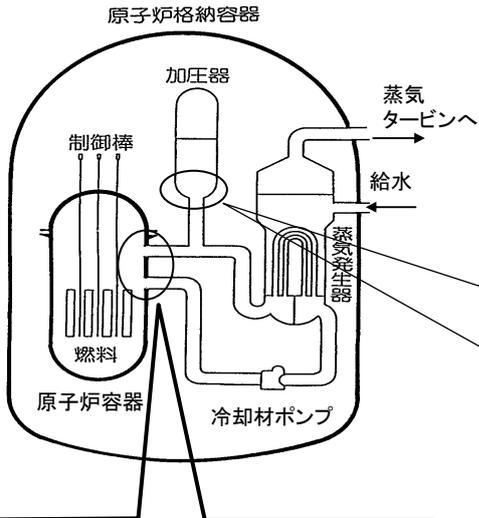
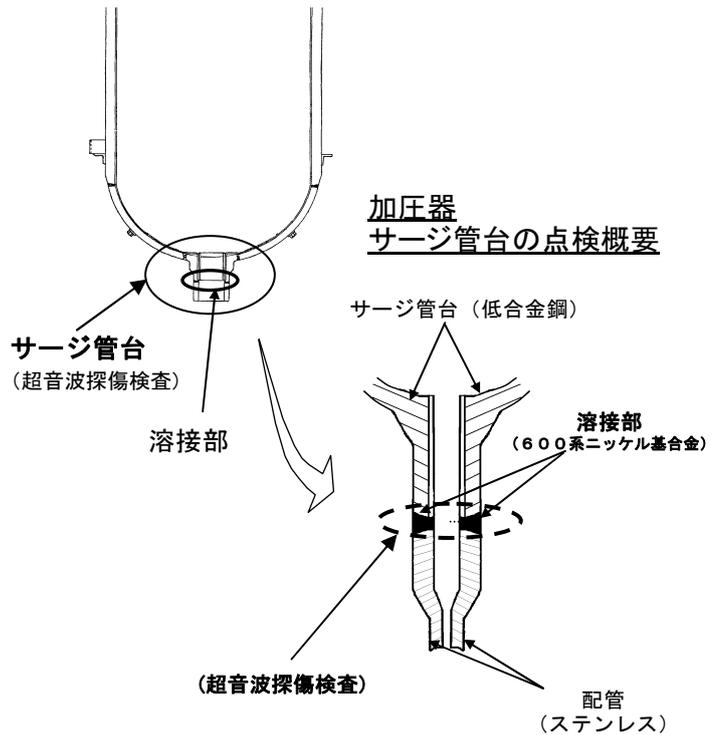
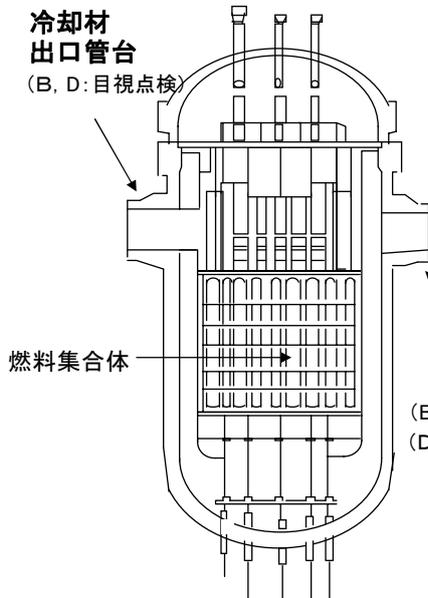
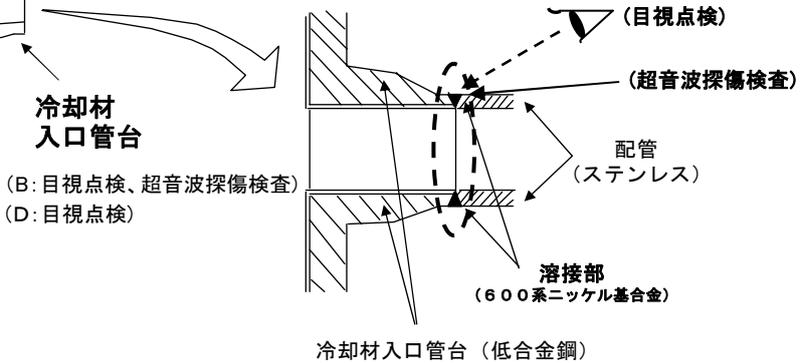
図-2 原子炉容器管台溶接部等の応力腐食割れに係る点検概要図

国内外PWRプラントにおいて、600系ニッケル合金を用いた原子炉容器上部ふた管台や1次冷却材系統の溶接部で応力腐食割れが発生した事例を踏まえ、溶接箇所には600系ニッケル合金が使用されている原子炉容器冷却材出入口管台、加圧器サージ管台について、外観目視点検や超音波探傷検査を実施する。

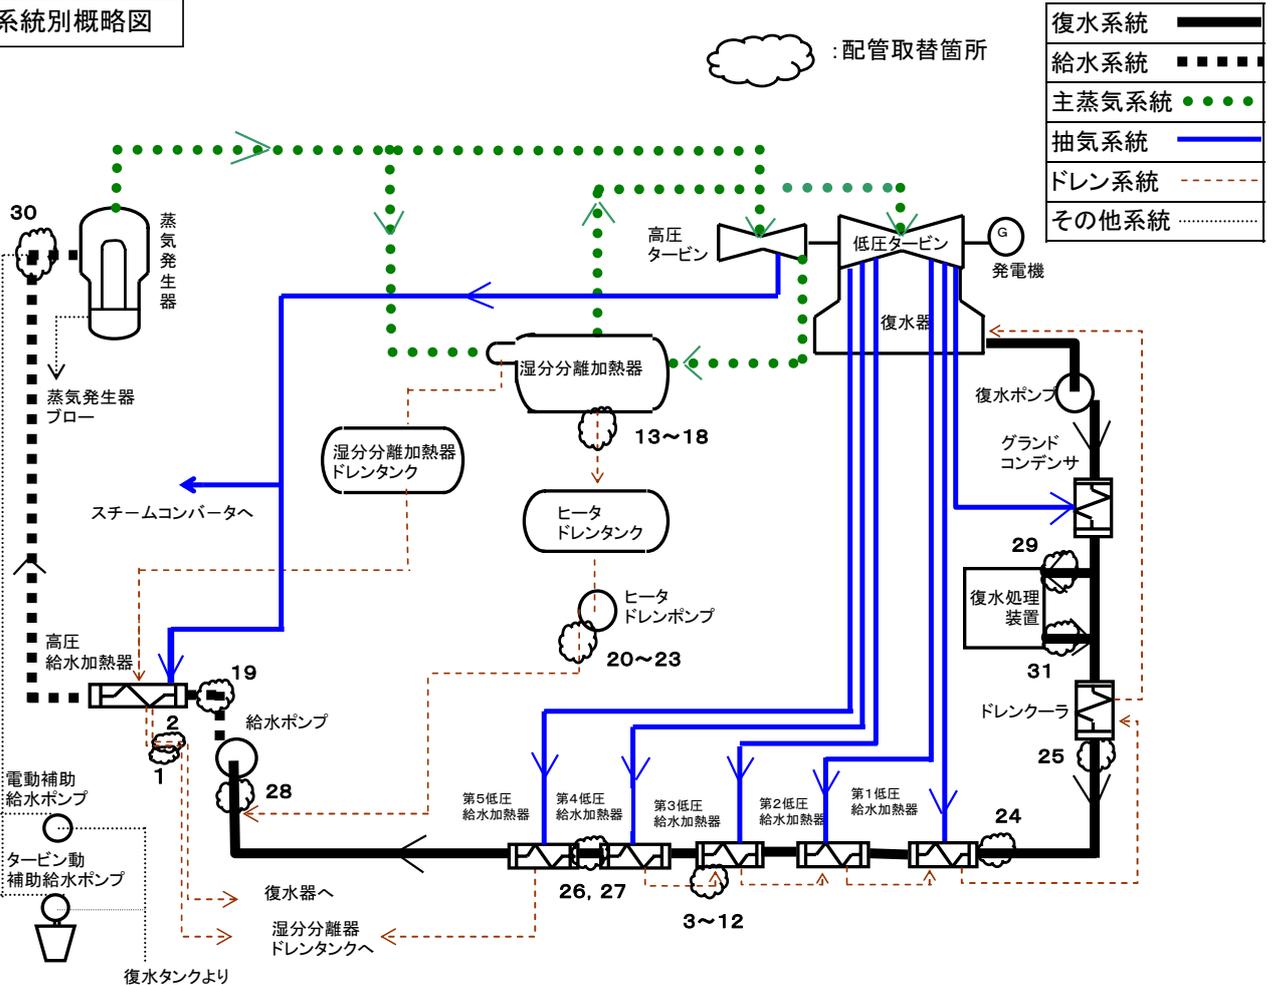
図-3 2次系配管の肉厚検査等の概要図

美浜発電所3号機2次系配管破損事故を踏まえ、2次系配管の993箇所(point)の点検を実施する。

過去の点検結果から減肉傾向の見られる部位等31箇所について、計画的に炭素鋼から耐食性の優れたステンレス鋼または、低合金鋼の配管に取り替えを行う。

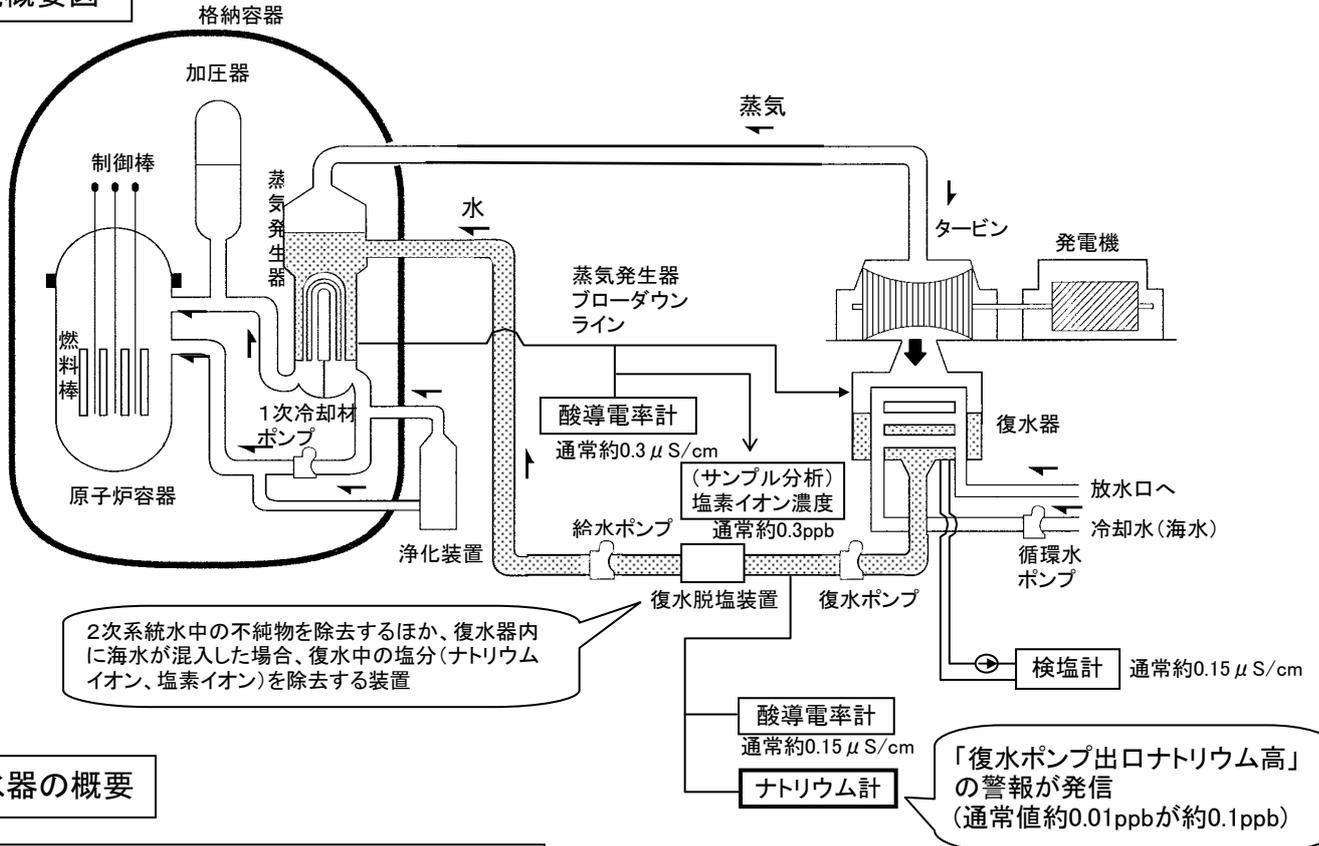
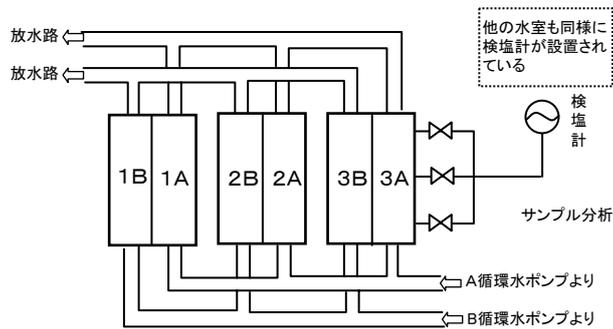
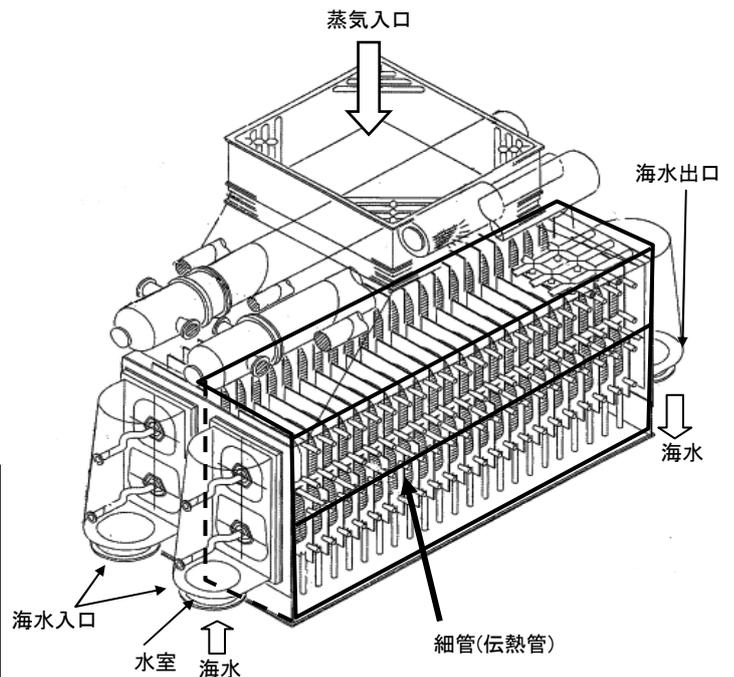
図-4 復水器伝熱管からの漏えいの疑いに伴う点検

定格熱出力一定運転中、平成16年12月5日「復水ポンプ出口ナトリウム計」の指示値がわずかに上昇していることが確認され、「復水ポンプ出口ナトリウム高」警報が発信したことから、復水器伝熱管の内部を流れる海水が復水器内に混入している可能性があるとして推定した。

その後、引き続き監視強化して運転を継続しており、今定期検査において漏えい箇所の調査のため、復水器伝熱管等のリークテストを実施する。
