平成16年10月18日  
原子力安全対策課  
< 16時00分記者発表 >

**敦賀発電所2号機の運転状況について**  
**(A 低圧給水加熱器ドレンタンク常用水位制御弁下流側配管からの漏えいの調査結果)**

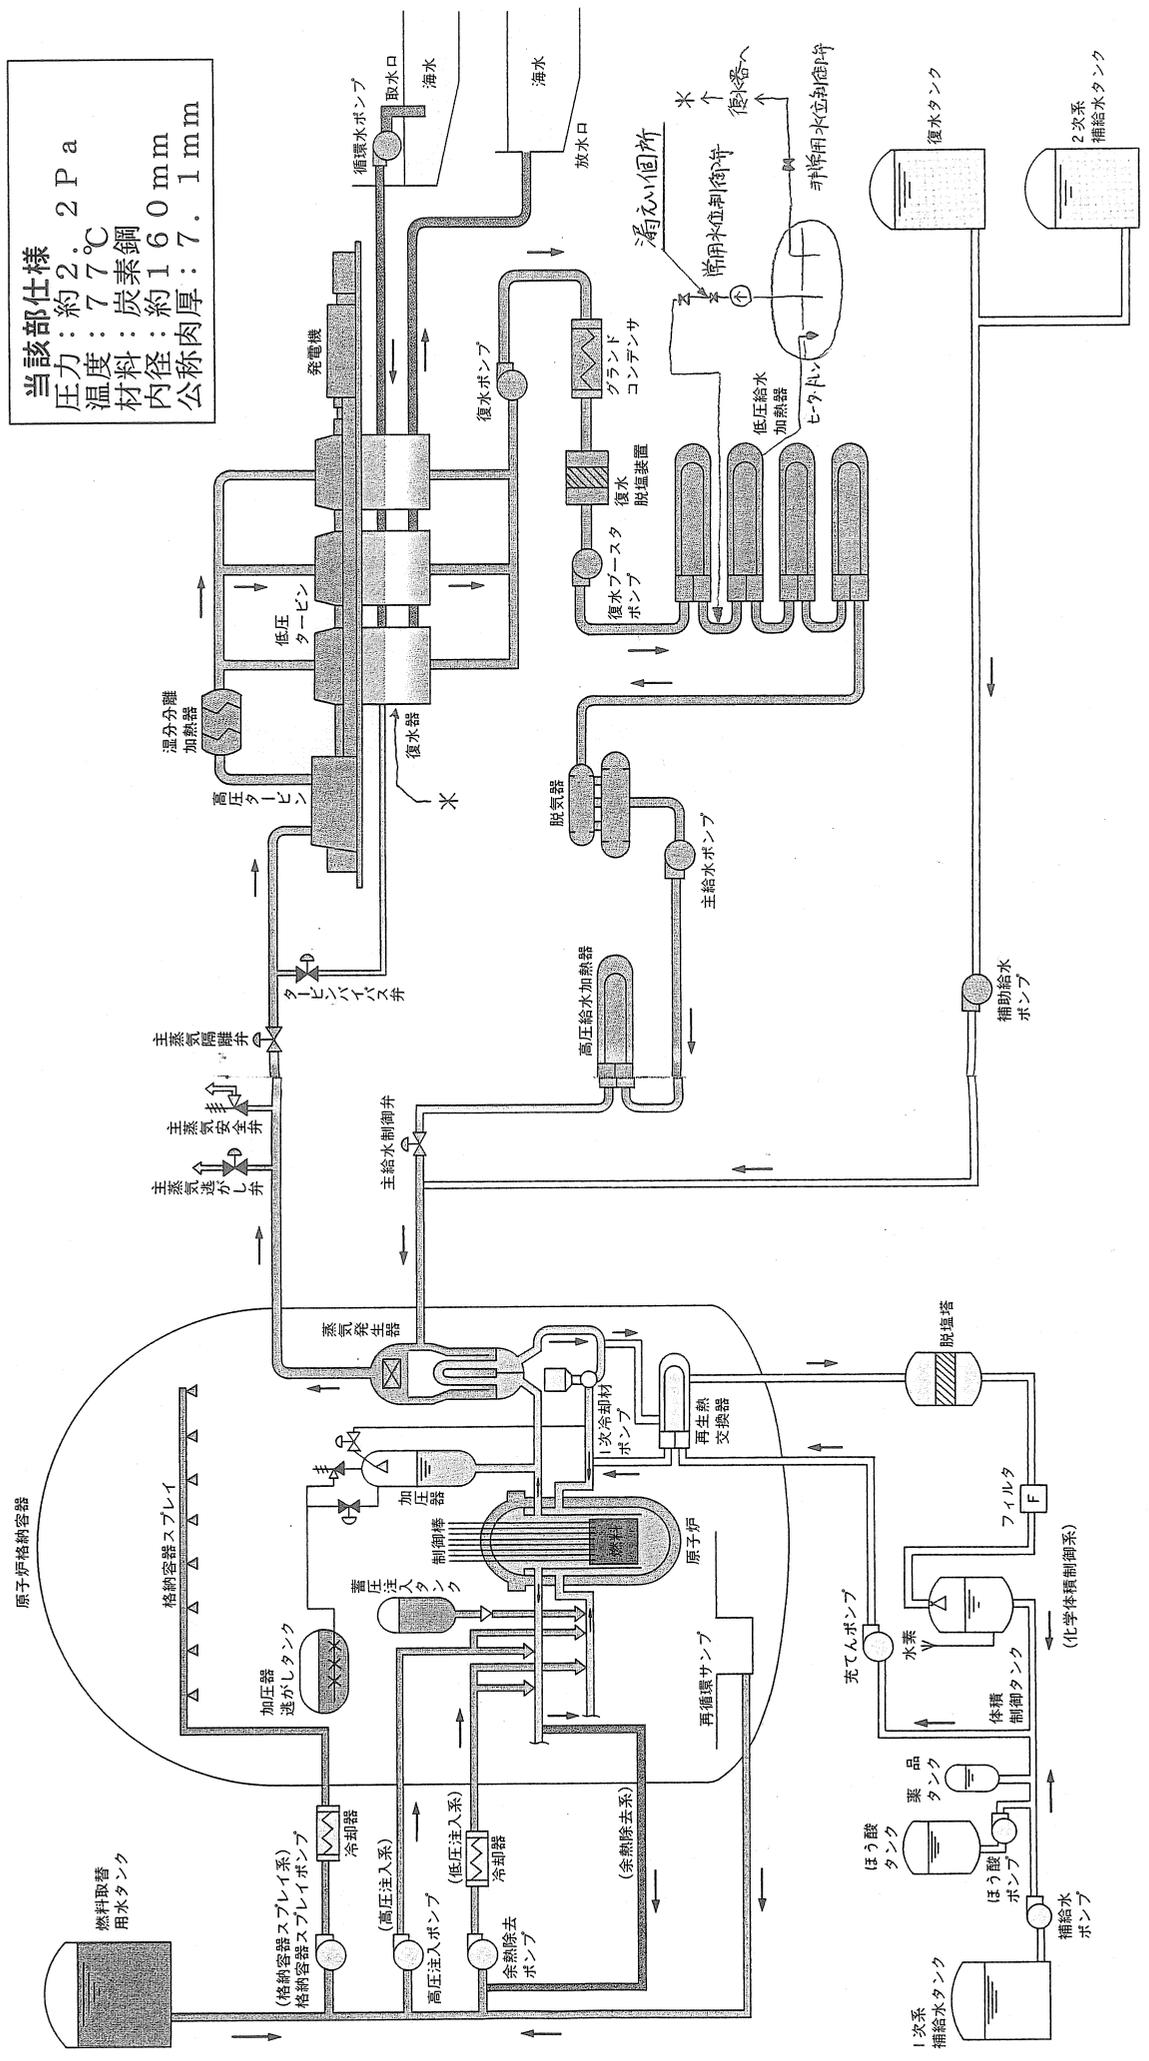
- ・漏えい部(レジューサ部)の外観点検の結果、当該制御弁とレジューサ部の溶接線の近傍(レジューサ側のほぼ天頂部)に、長さ約1.0mm、幅約0.1mmの漏えい箇所が確認された。
- ・その他の点検箇所については、異常は認められなかった。

- ・当該レジューサ部の肉厚測定の結果、レジューサ部全体に減肉が認められ、必要最小厚さ（制御弁側：3.8mm、下流配管側：4.3mm）を下回る箇所があることが確認された（実測最小値...制御弁側：2.7mm、下流配管側：3.0mm）。
- ・また、当該レジューサ部下流側の配管曲がり部の肉厚測定の結果、レジューサ側に減肉が認められ、必要最小厚さ（4.3mm）と同じ箇所があることが確認された。

以上のことから、漏えいの原因は、当該制御弁下流部での流れの乱れにより、レジューサ部で減肉が進行したものと推定されているが、次回定期検査（平成16年12月中旬開始予定）で詳細な原因調査を行うとともに、配管取替えを実施する予定である。

当該部仕様  
 圧力：約 2.2 Pa  
 温度：77°C  
 材料：炭素鋼  
 内径：約 160 mm  
 公称肉厚：7.1 mm

なお、次回定期検査まで、A、B、C 低圧給水加熱器ドレンタンク常用水位制御系統の隔離を継続する。
