平成17年4月19日  
原子力安全対策課  
( 1 7 - 6 )  
<14時記者発表>

## 高浜発電所3号機の第16回定期検査開始について

高浜発電所3号機（加圧水型軽水炉；定格電気出力87.0万kW）は、平成17年4月21日から約3カ月の予定で第16回定期検査を実施する。

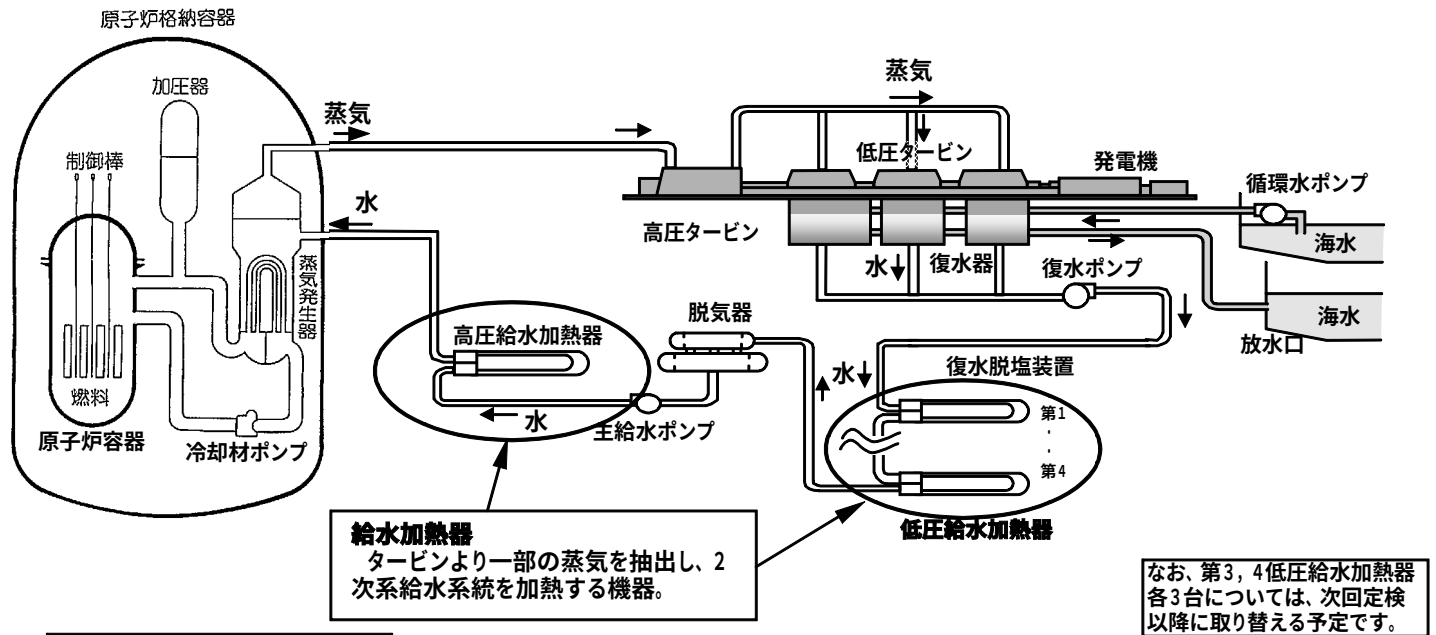
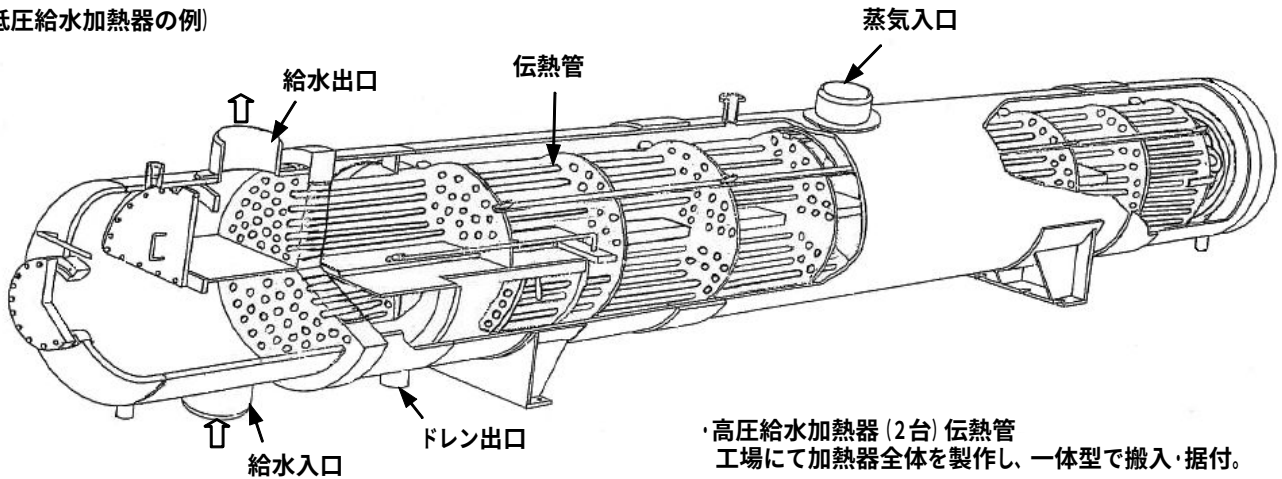
## 図－1 2次系熱交換器他取替工事

2次系給水系統の水質向上対策として、高圧給水加熱器（2台）、および低圧給水加熱器（第1：3台、第2：3台）の伝熱管について、銅合金製から耐食性に優れたステンレス製に取り替える。これにより、蒸気発生器への不純物の持ち込み低減が図られる。

2次系給水系統の水質向上対策として、一部の給水加熱器伝熱管を、銅合金から耐食性に優れたステンレス製に取り替える。

・高圧給水加熱器(2台) 伝熱管  
工場にて加熱器全体を製作し、一体型で搬入・据付。

・第1低圧給水加熱器(3台)、第2低圧給水加熱器(3台) 伝熱管  
工場にて管束(伝熱管の集合体)状態に組み立て、搬入・据付。

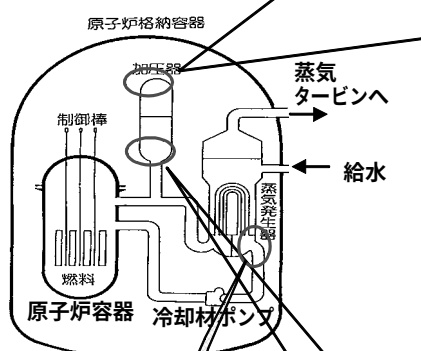
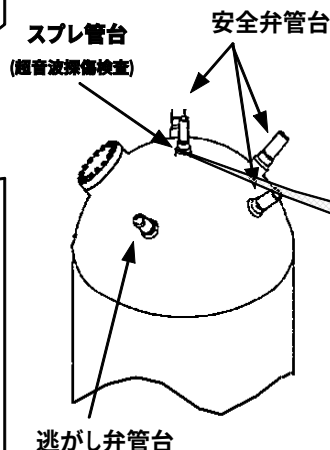
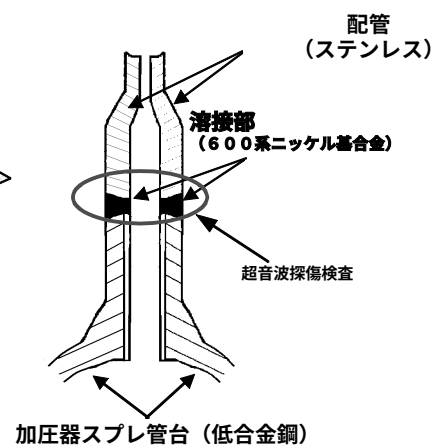
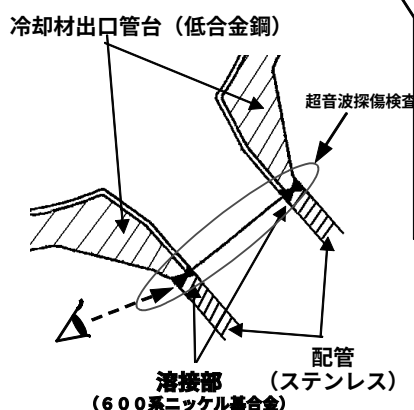
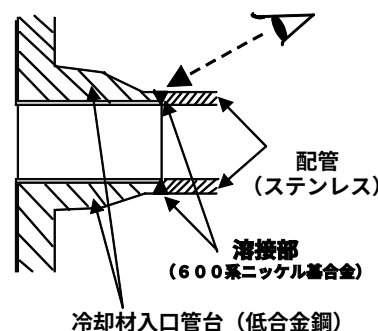
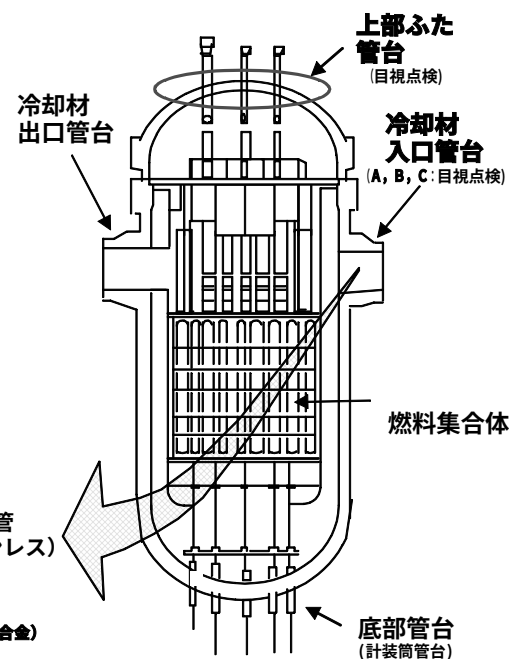
図-2 1次冷却材系統管台溶接部等の点検

国内外PWRプラントにおいて、600系ニッケル基合金を用いた原子炉容器上部ふた管台や1次冷却材系統の溶接部で応力腐食割れが発生した事例に鑑み、以下の点検を行う。

溶接箇所にて600系ニッケル基合金が使用されている原子炉容器冷却材入口管台、加圧器スプレ管台、蒸気発生器出口管台等について、外観目視点検や超音波探傷検査を実施する。

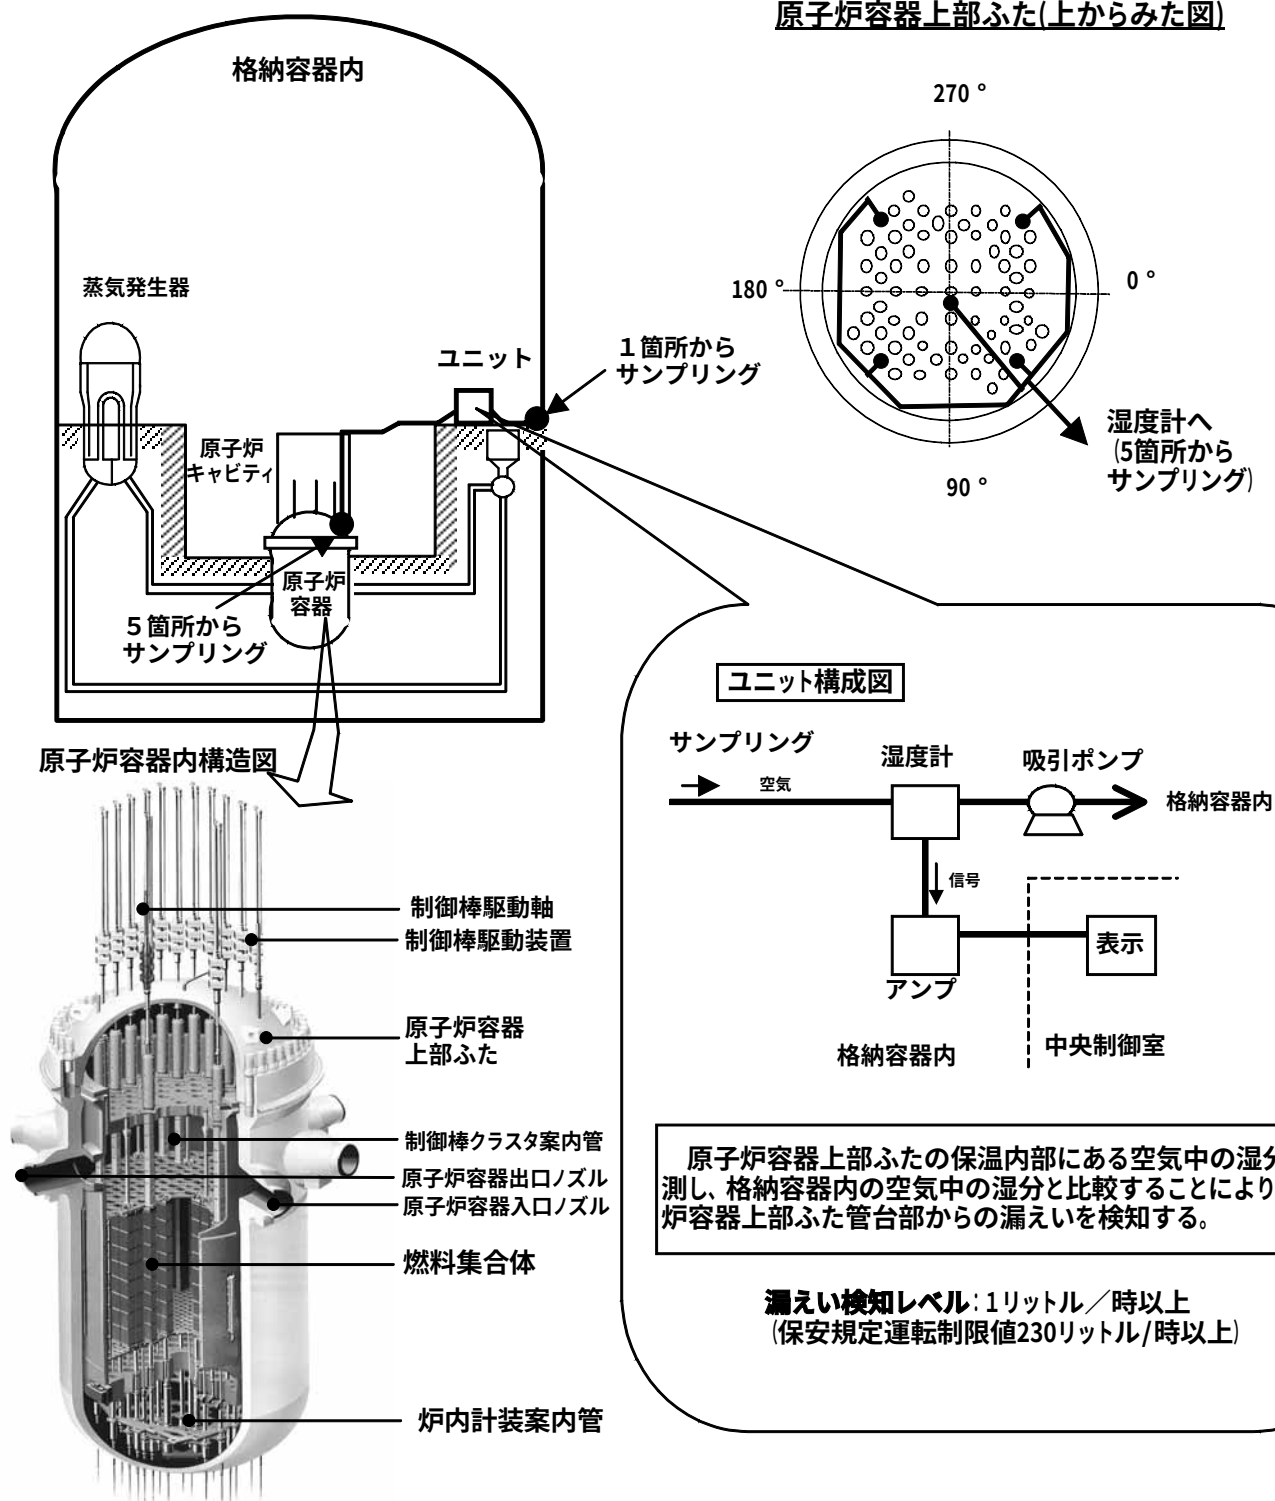
## 漏えい監視装置設置概要図

原子炉運転中において、原子炉容器上部ふた管台部からの漏えいを早期に検知するため、漏えい監視装置（漏えいに伴う湿度の上昇を監視）を設置する。

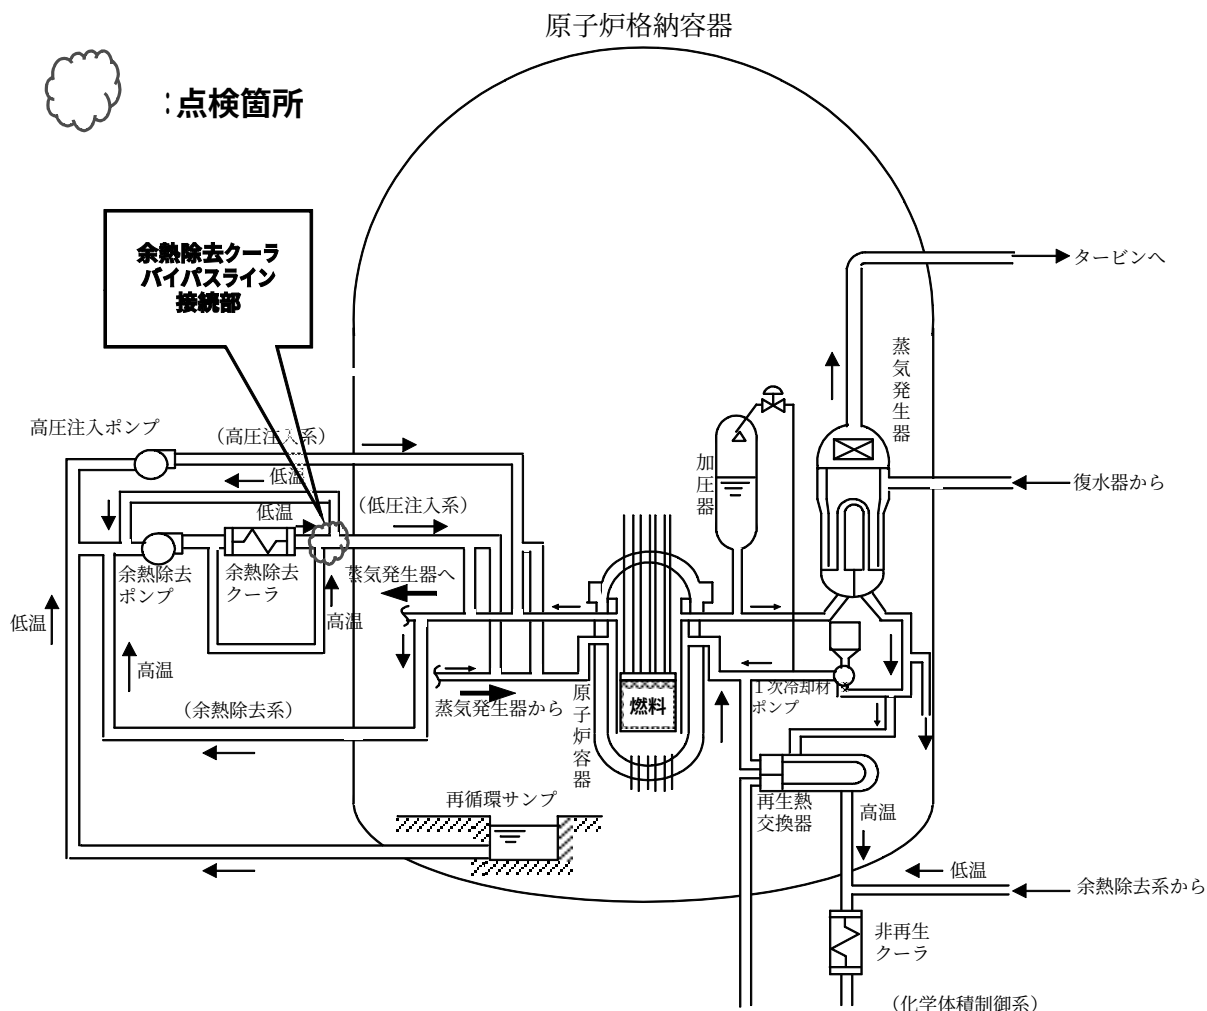
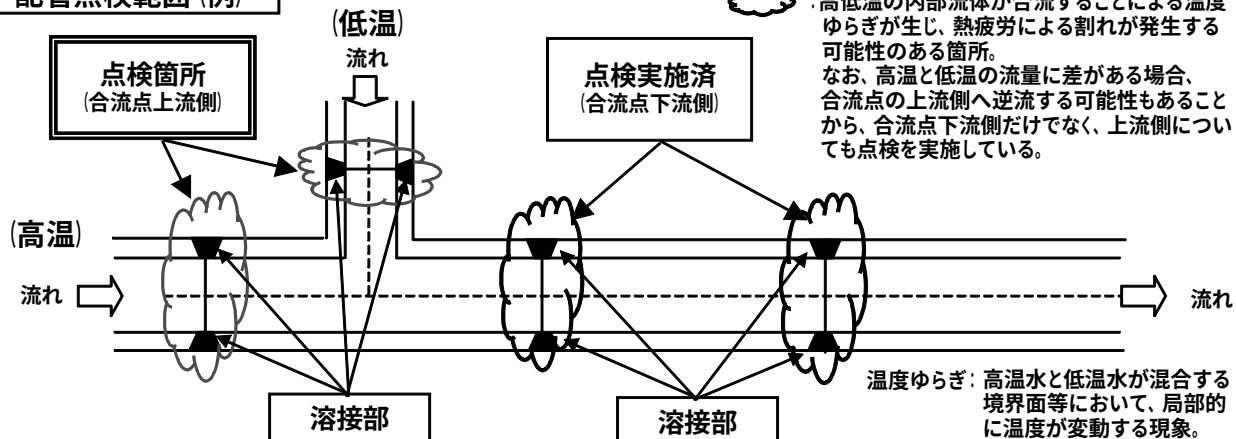
## 図－３ 高サイクル熱疲労割れに係る点検

国内PWRプラントにおいて、再生熱交換器の胴側出口配管部で、高温水と低温水の混合により発生する温度ゆらぎを主要要因とする高サイクル熱疲労割れが発生した事例に鑑み、同様の熱疲労割れが発生する可能性のある余熱除去クーラバイパスライン接続部について、超音波探傷検査を実施する。

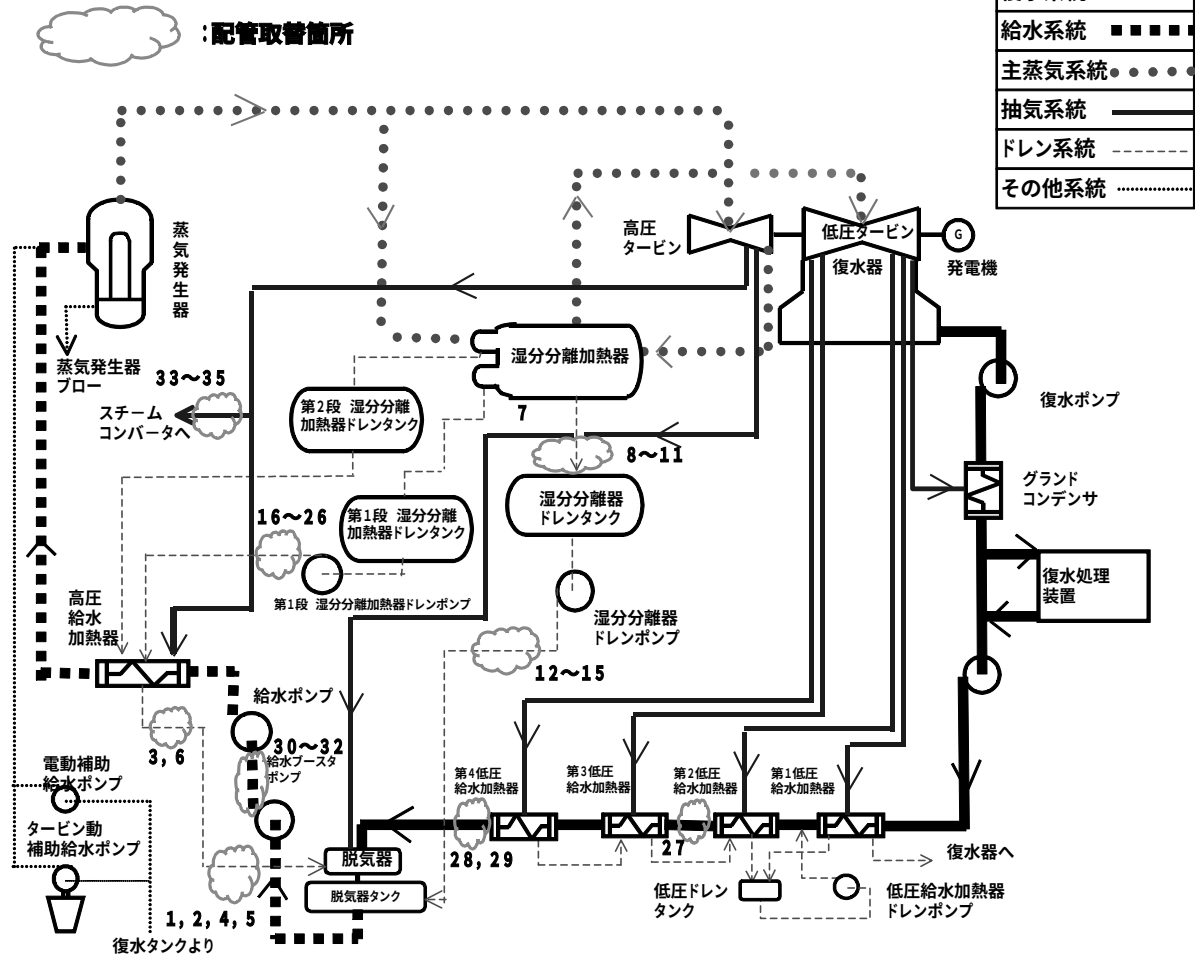
図－４ ２次系配管の点検等

- (1) 2次系配管の超音波検査 (肉厚測定)  
美浜発電所3号機2次系配管破損事故を踏まえ、1, 197箇所について超音波検査 (肉厚測定) を実施する。
  - (2) 2次系配管の取り替え  
過去の点検結果から減肉傾向の見られる部位等35箇所について、計画的に炭素鋼から耐食性の優れたステンレス鋼、または低合金鋼の配管に取り替えを行う。
- ※ 高浜発電所3号機は平成16年8月19日～9月13日の間、プラントを停止し、2次系配管30箇所の超音波検査 (肉厚測定) を実施し、健全性を確認している。

また、過去の点検結果から減肉傾向の見られる部位等35箇所について、計画的に、炭素鋼材から耐食性に優れたステンレス鋼または低合金鋼の配管に取り替える。

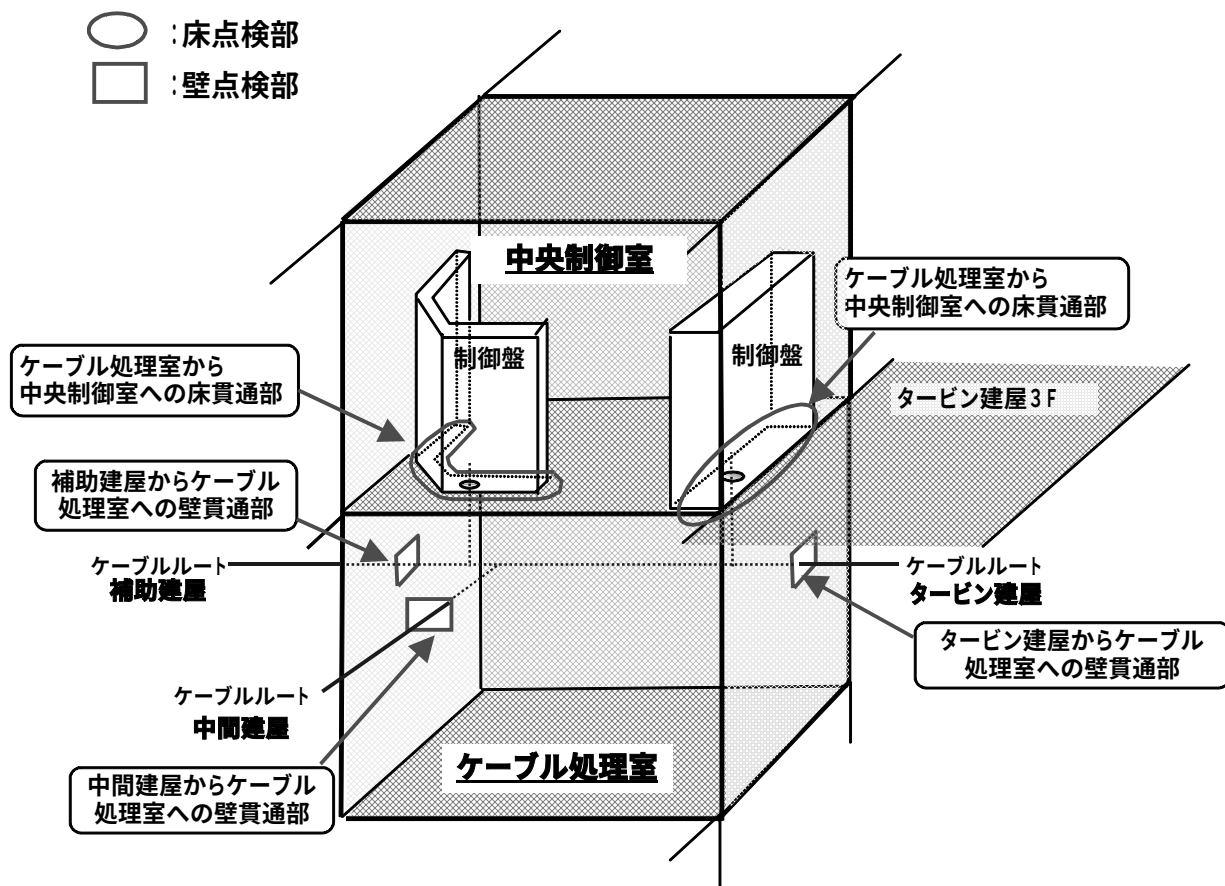
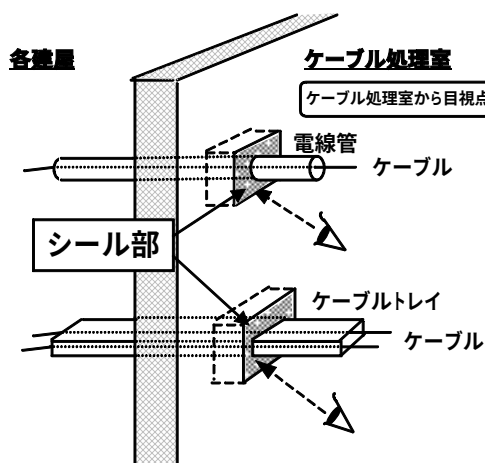
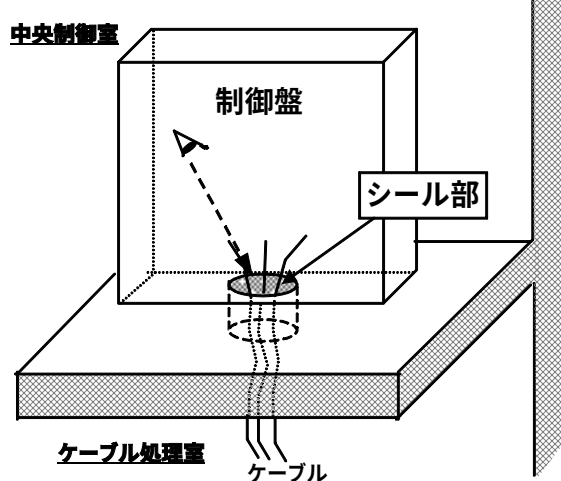
図－５ 中央制御室への蒸気流入に係る点検

美浜発電所3号機2次系配管破損事故において、中央制御室につながるケーブルトレイ及び電線管の壁貫通部等のシール施工が不適切であったため、中央制御室への蒸気浸入が認められたことを踏まえて、中央制御室貫通部等のシール施工状況を点検し、不適切な箇所については補修を行う。

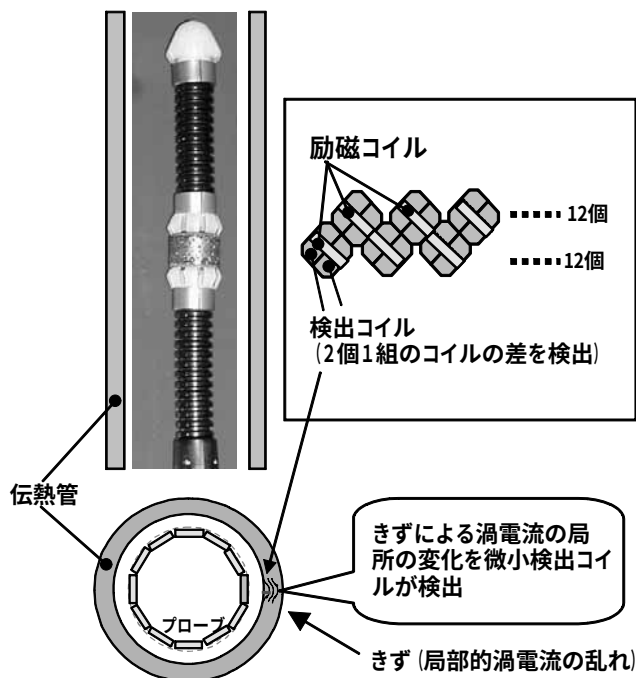
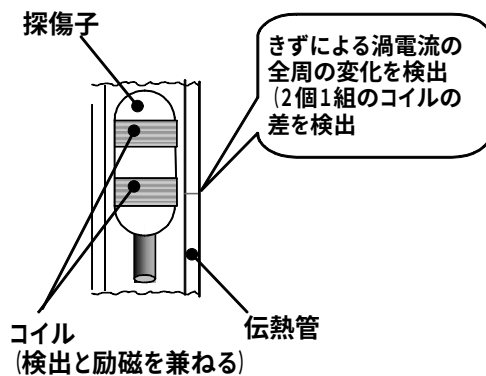
## 蒸気発生器伝熱管の渦流探傷検査 (ECT) 装置の概要

渦流探傷検査 (ECT) 技術の向上に努めてきた結果、検出性能が向上したマルチコイル型 ECT (通称“インテリジェント ECT”) が開発され、実機への適用が可能となり、高浜3号機では、前回定期検査から適用している。

- ・検出コイルの数を変更 (2個1組 → 12組×2段)
- ・コイル1個1個が小さくなるため、局部の渦電流の乱れを検出可能
