平成17年4月22日
原子力安全対策課
(17-7)
<15時記者発表>

美浜発電所1号機の第21回定期検査開始について

美浜発電所1号機（加圧水型軽水炉；定格電気出力34.0万kW）は、平成17年4月25日から約4ヵ月の予定で第21回定期検査を実施する。

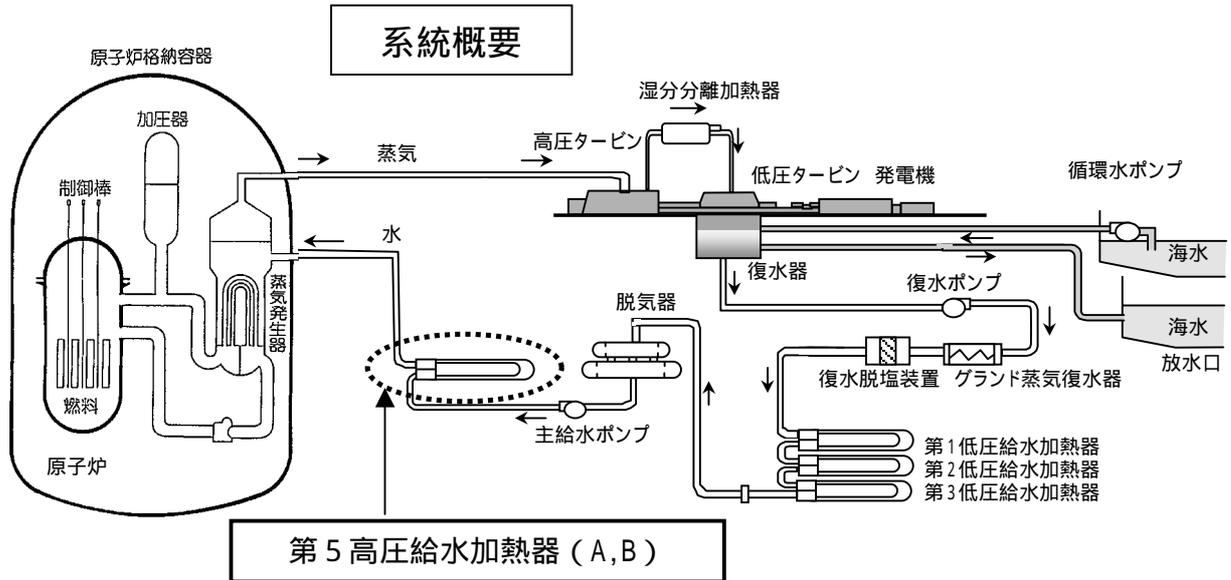
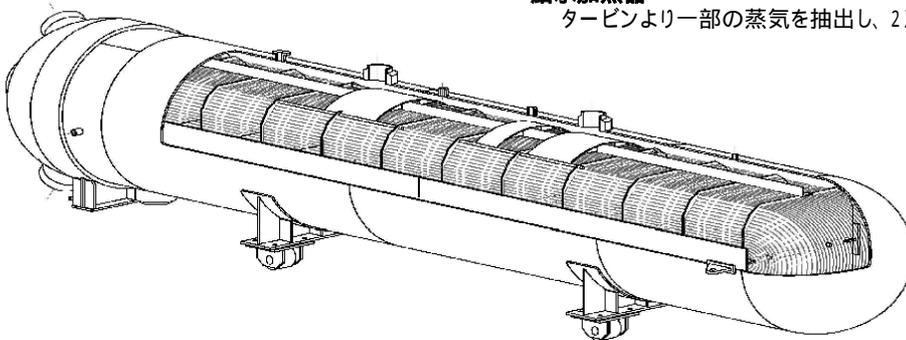
図 - 1 高圧給水加熱器取替工事概要図

高圧給水加熱器の伝熱管において、製造時の傷等を起因とした応力腐食割れが発生した事象に鑑み、銅合金から耐食性の優れたステンレス製の伝熱管を採用した高圧給水加熱器に取り替える。

美浜2号機において、高圧給水加熱器の伝熱管が、製造時の初期傷等により応力腐食割れが発生した事例に鑑み、同種の伝熱管を採用し応力腐食割れが発生する可能性のある美浜1号機について、銅合金から耐食性の優れたステンレスの伝熱管を採用した高圧給水加熱器に取り替える。

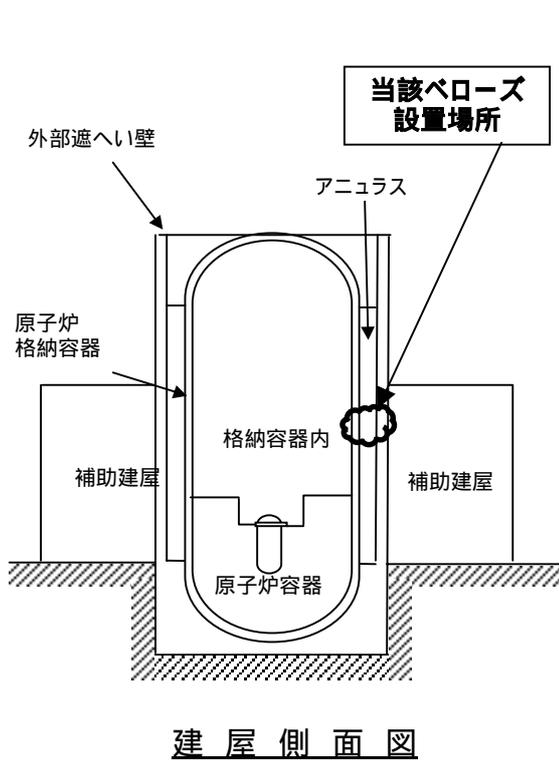
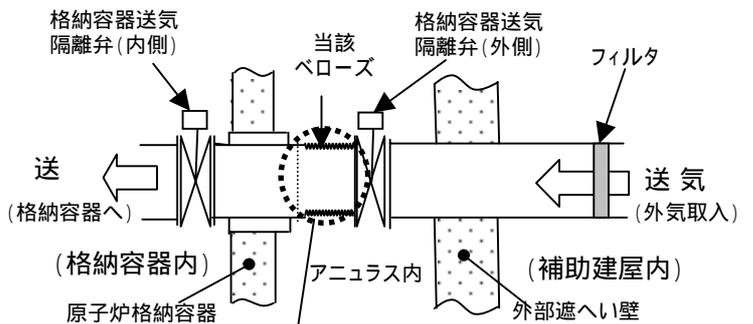
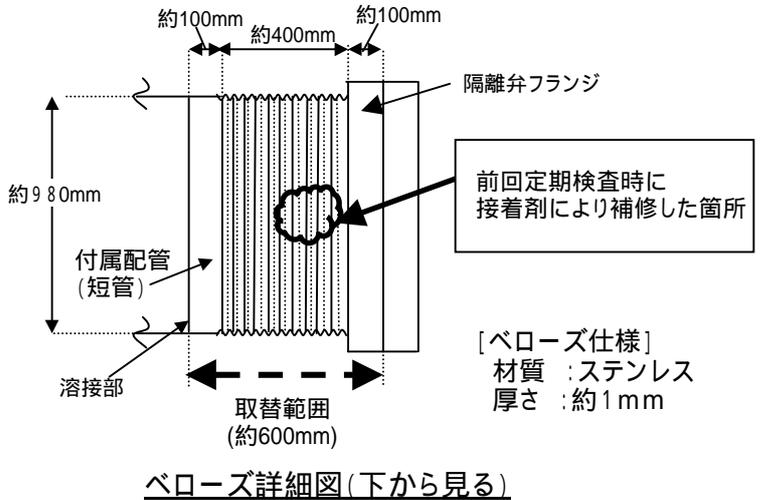
図 - 2 格納容器送気ラインベローズ取替工事

前回定期検査の点検において、格納容器送気ラインのベローズ(伸縮継手)でわずかな漏えいが確認され、接着剤による補修を行っているが、今後の保全に万全を期す観点から、当該ベローズおよび前後の配管を同仕様のものに取り替える。

美浜2号機第21回定期検査(平成15年度)において、格納容器外周部に設置しているベローズ(伸縮継手)で貫通穴が認められたことから、接着剤の塗布により損傷部の補修を行い、第22回定期検査(平成16年度)において、当該ベローズ配管を同仕様(ステンレス)のものに取り替えた。

原因は、取り入れた外気に含まれるわずかな海塩粒子がベローズ内面に付着・濃縮したことによる塩素型応力腐食割れと推定された。

なお、美浜1号機においても、前回定期検査でわずかな漏えいが確認されたことから、接着剤を塗布し損傷部を補修している。

前回定期検査において、格納容器送気ライン*1のベローズ(伸縮継手)でわずかな漏えいが確認され、接着剤による補修を行っているが、今後の保身に万全を期す観点から、当該ベローズおよび前後の配管を同仕様(ステンレス)のものに取り替える。

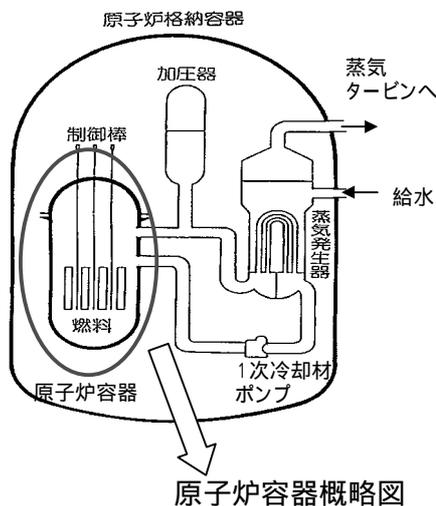
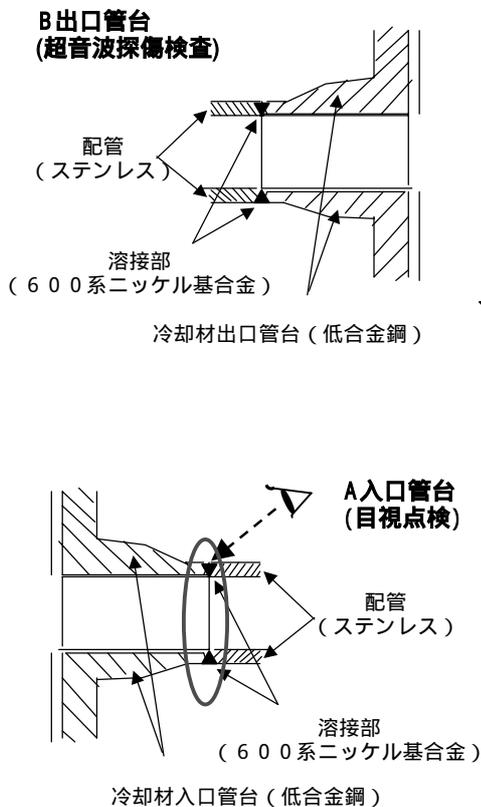
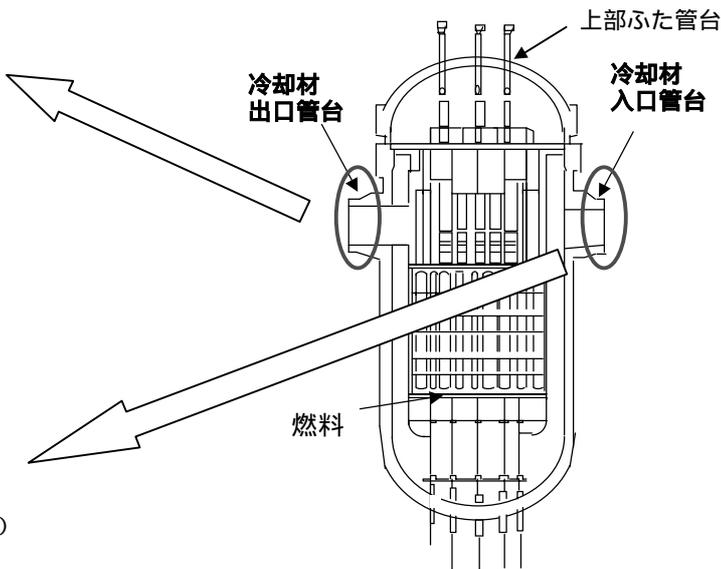
図 - 3 原子炉容器管台溶接部等の応力腐食割れに係る点検概要図

国内外PWRプラントの原子炉容器や加圧器管台溶接部などで応力腐食割れが発生している事象に鑑み、溶接部にニッケル基合金(600系)が使用されている原子炉容器冷却材出入口管台について、目視点検や超音波探傷検査により健全性を確認する。

国内外PWRプラントにおいて、600系ニッケル基合金を用いた1次冷却材系統の溶接部で応力腐食割れが発生した事例に鑑み、溶接箇所にも600系ニッケル基合金が使用されている、原子炉容器冷却材入口および、出口管台について外観目視点検や超音波探傷検査を実施し、健全性を確認する。

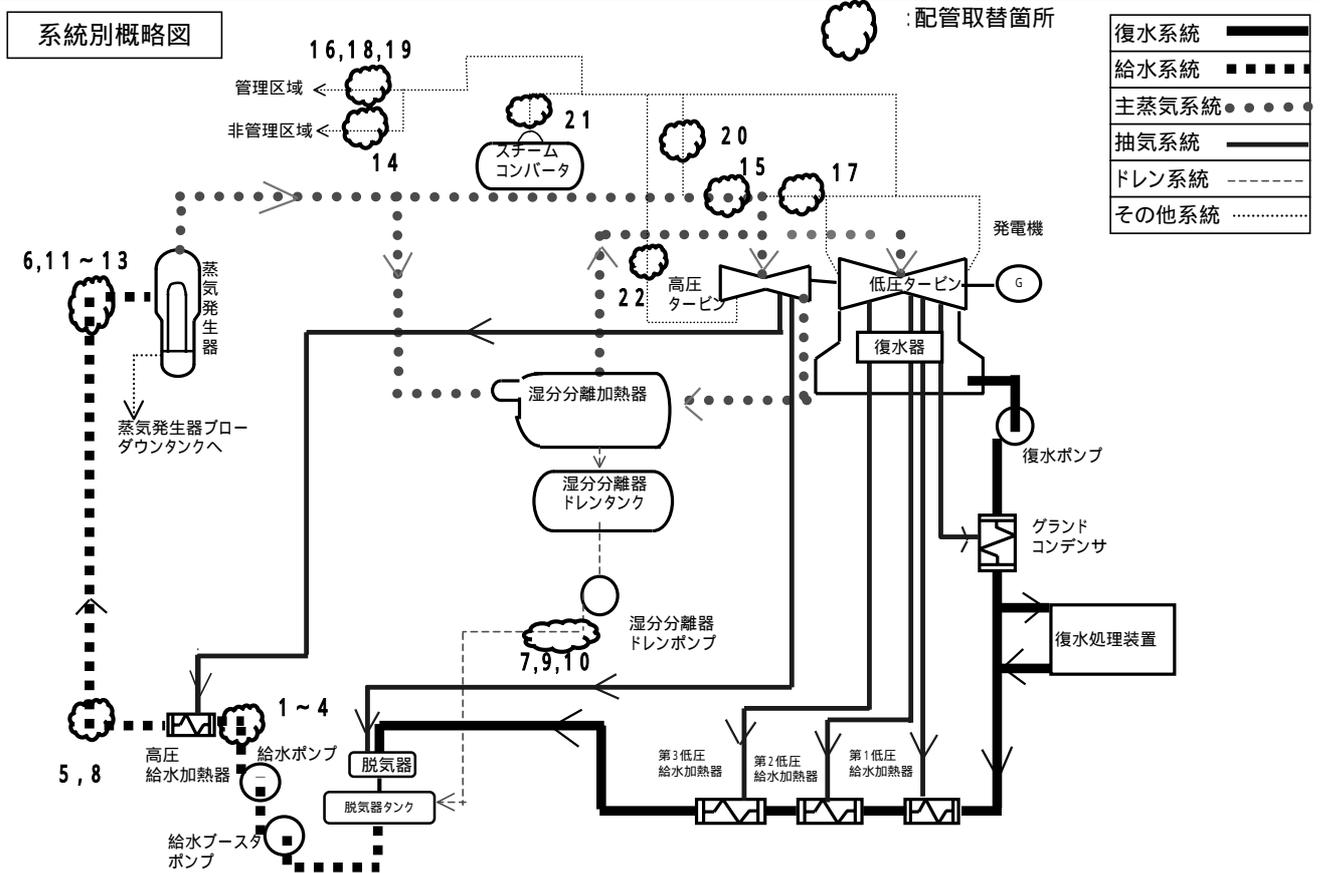
図 - 5 2次系配管の肉厚検査等の概要図

美浜3号機の2次系配管破損事故に鑑み、2次系配管の1,629箇所について超音波による肉厚測定を行う。

また、過去の点検結果から減肉傾向が認められたもの等、22箇所について、計画的に炭素鋼から耐食性に優れたステンレス鋼または低合金鋼の配管に取り替える。

- (1) 2次系配管の超音波検査(肉厚測定)
美浜発電所3号機2次系配管破損事故を踏まえ、1,629箇所について超音波検査(肉厚測定)を実施する。
- (2) 2次系配管の取り替え
過去の点検結果から減肉傾向の見られる部位等22箇所について、計画的に既設と同種材料(炭素鋼)または、耐食性に優れたステンレス鋼、低合金鋼の配管に取り替えを行う。

美浜発電所1号機は平成16年9月5日～12月4日の間プラントを停止中に9箇所、また、平成17年2月4日～3月8日の原子炉手動停止中において34箇所の2次系配管の超音波検査(肉厚測定)を実施し健全性を確認している。

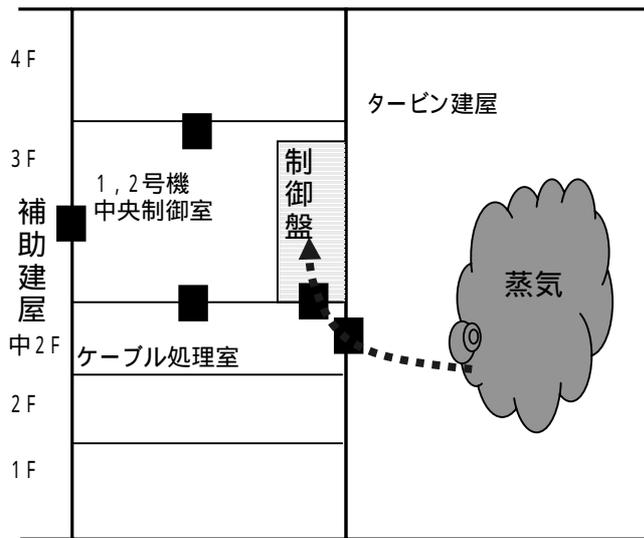
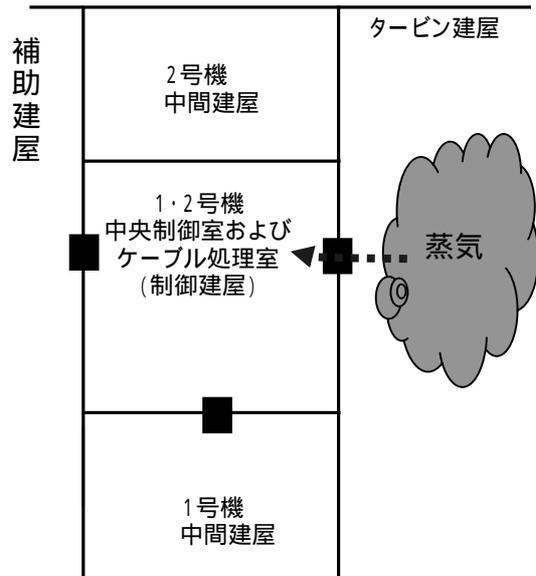
図 - 6 中央制御室への蒸気流入に係る点検

美浜3号機の2次系配管破損事故において、中央制御室につながるケーブルトレイや電線管の壁貫通部等からわずかに蒸気浸入が認められた事象を踏まえ、中央制御室壁貫通部等のシール施工状況を点検し、不適切な箇所については補修を行う。

美浜発電所3号機2次系配管破損事故において、中央制御室につながるケーブルトレイ及び電線管の壁貫通部等のシール施工が不適切であったため、中央制御室への蒸気浸入が認められたことを踏まえて、中央制御室貫通部等のシール施工状況を点検し、不適切な箇所については補修を行う。

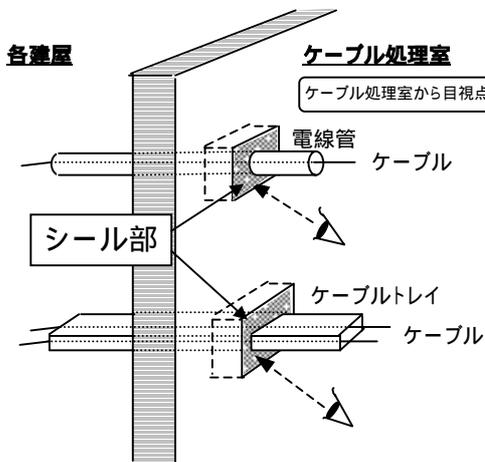
壁貫通部の点検

各建屋からケーブル処理室への壁貫通部
目視点検箇所のイメージ

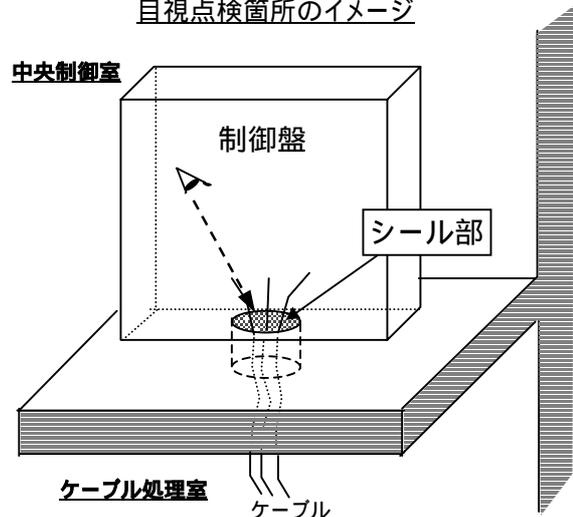
床貫通部の点検

ケーブル処理室から中央制御室制御盤への床貫通部
目視点検箇所のイメージ
