美浜発電所1号機のB-充てんポンプマニホールドカバーボルトの損傷について (原因と対策)

美浜発電所1号機

B - 充てんポンプマニホールドカバーボルトの折損の原因と対策について

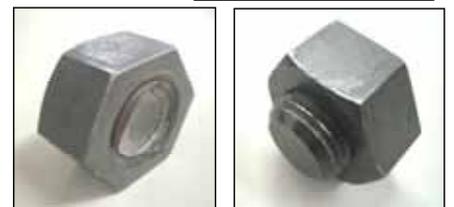
折損したボルト、ナット

- ・折損ボルト4本の折損位置は、いずれもナットとマニホールドカバーとの締付け面付近であった。
- ・材料証明書によりボルト材料の成分や強度は規格値を満足していることを確認した。また、折損および残存ボルトについて寸法測定を実施し、適正に加工されていたと推定された。

- ・前回の定期検査において、当該ポンプの開放点検後の組立て時に、吸い込み側マニホールドカバーボルトについて、適正な締め付け力が確保されていなかった。
- ・このため、ポンプの運転に伴う圧力変動により、ボルトに疲労限を超える変動応力が加わり、き裂が発生・進展し、折損したものと推定された。

- ・今後は、ボルトの締め付け力が確実に確保されるよう、トルクレンチを用いて段階的に締め付け、最後に再確認締めを行うことや、締め付けの各段階においてトルク値を記録することを作業要領書に明記する。
- ・ボルト全数（36本）を新品に取り替えた上で、改訂された作業要領書に基づきボルトの締め付けを行い、当該ポンプを復旧する。

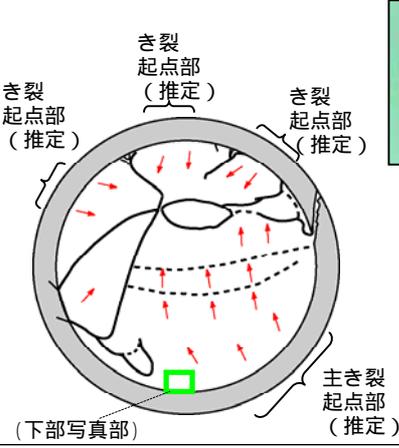
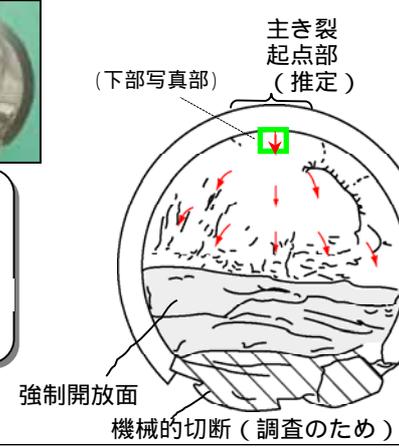
折損していたボルト (No.1シリンダ) の例	残存 (No.1シリンダ) していたボルト
破面

き裂起点部 (推定) き裂起点部 (推定) き裂起点部 (推定) 主き裂起点部 (推定) (下部写真部)

(1)破面は平坦で、疲労破面の様相を呈している。
 (2)破面には段差が認められ、この段差は主に異なる起点から発生した複数のき裂が合体して生じたものである。
 (3)主な起点部は4ヶ所と推定され、いずれもねじ山の谷部である。

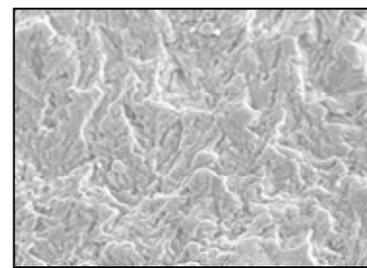
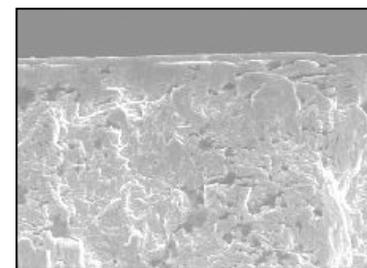
主き裂起点部 (推定) (下部写真部) 強制開放面 機械的切断 (調査のため)
電子顕微鏡観察

(1)主な起点部はねじ山の谷部であり、半月状にき裂進展していた。
 (2)主起点近傍は比較的平坦であるが、中央部では凹凸の大きな破面であり、変動応力が大きかったことを示唆している。
 (3)強制破面が認められるが、この破面はボルト取外し時及び破面観察時に生じたと考えられる。
 (4)残存ボルト植込側の浸透指示は、3本のボルトが折損したことにより、当該部に2次的な力(曲げ応力)がかかったものと考えられる。

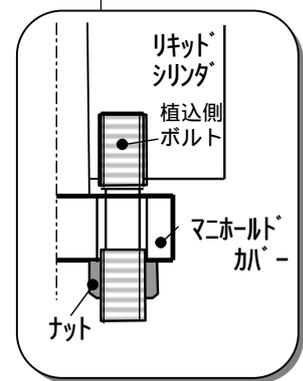
組織依存型破面

- ・折損ボルト及び残存ボルトについて破面観察を行った結果、き裂の起点はボルト外表面のねじの底部で、起点部は平坦で疲労損傷の特徴である組織依存型破面*が認められた。
- ・破面には腐食や酸化物などの付着が認められないことから、き裂は前回定期検査以降の運転期間中に発生・進展したものと推定された。

— 異なるき裂起点から発生した破面の合体部
 - - - 同一破面上の段差
 ビーチマーク
 ← き裂進展方向 (推定)

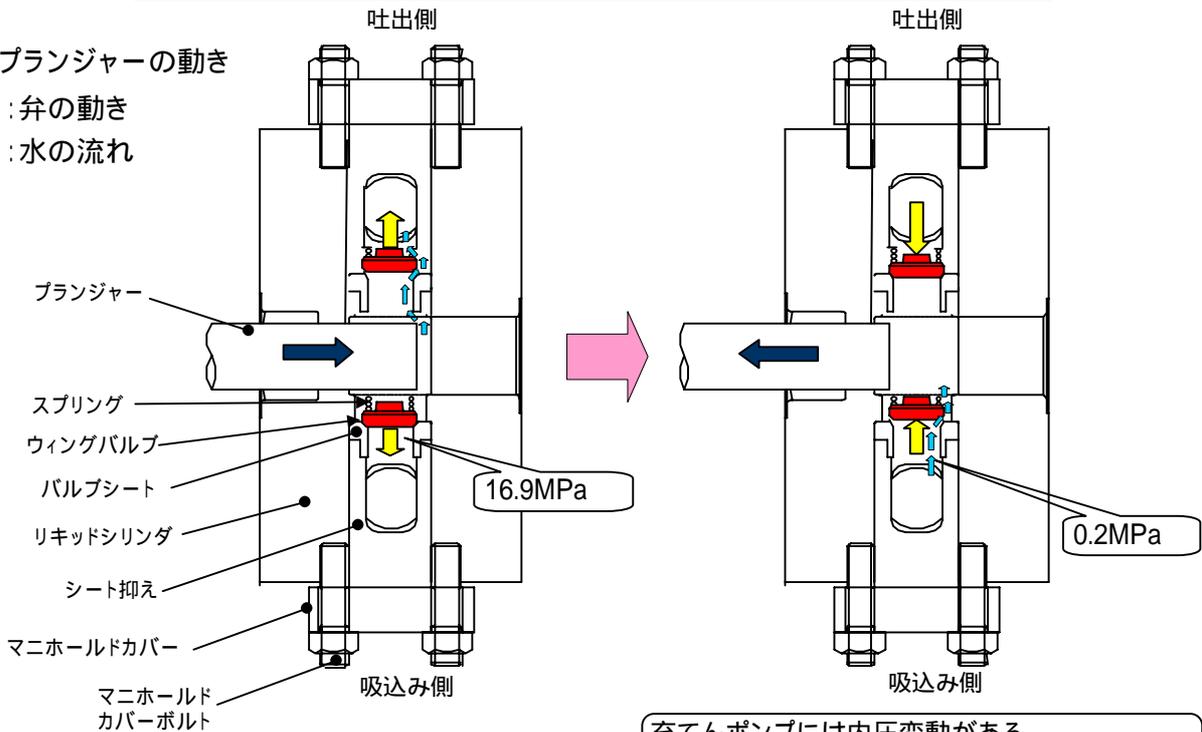
疲労損傷にかかる調査

充てんポンプには内圧変動がある。
最大16.9MPa、最小0.2MPa(通常85回転 / 分)

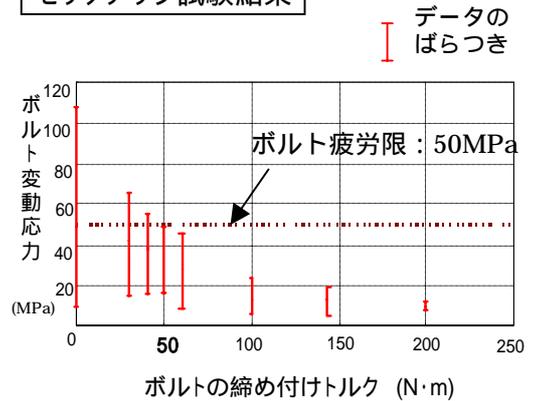
モックアップ試験結果

ボルトの締め付けトルク値が50N·mを下回る場合には、ポンプ運転に伴う圧力変動によって、ボルトに疲労限(50MPa)を超える変動応力が働く可能性があることがわかった。

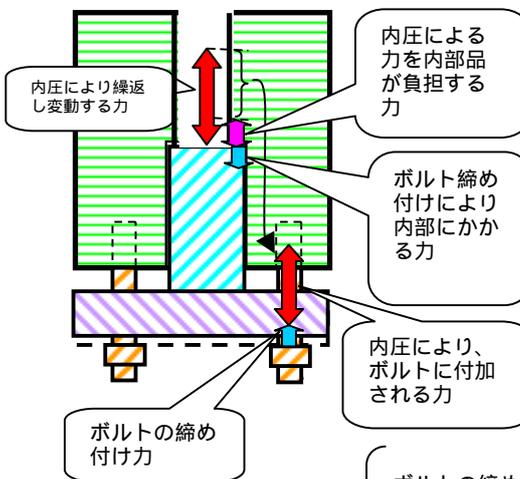
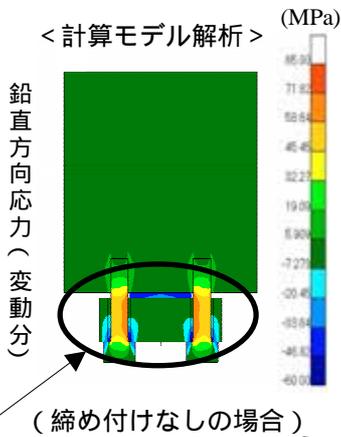
ボルトの締め付けが不十分な場合

ボルトの締め付けが不十分な場合、内圧による荷重が発生すると内部品を介してボルトに荷重が伝わるため、ボルトに大きな応力が発生する。

内圧による変動する力によりボルトに疲労が蓄積

ボルトが疲労で折損

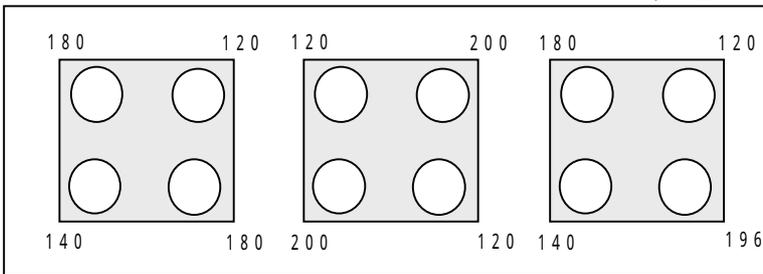
吐出側マニホールドカバー(目標トルク値: 196N・m) (単位: N・m)

- ・トルクレンチ使用
- ・再確認締めなし

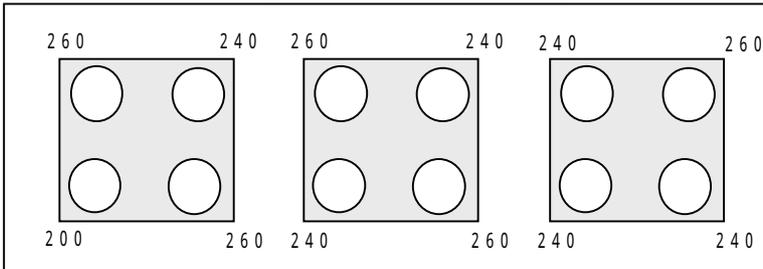
リキッドシリンダカバー(目標トルク値: 294N・m) (単位: N・m)

- ・トルクレンチ使用
- ・再確認締めなし

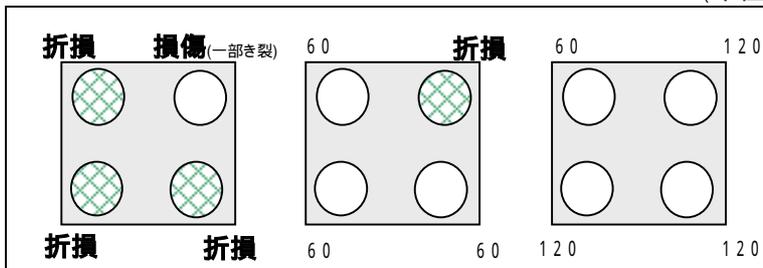
吸込み側マニホールドカバー(目標トルク値: 196N・m) (単位: N・m)

ボルト締め付け状態の確認結果や作業再現試験の結果から判断すると、吸込み側マニホールドカバーボルトについては、手締め後にメガネレンチで締め付けたのみであった可能性が高いと推定された。

- ・メガネレンチのみ使用
(トルクレンチ使用せず)

・マニホールドカバーとナットの端面が干渉しているためトルク値は測定不可(280N・mで動かず)。
数字は40N・mから20N・mごと、および規定トルク値で緩めた場合のボルトの緩んだトルク値を示す。例えば、「120N・m」は100～120N・mの間に、「190N・m」は180～196N・mの間に緩みトルクがあることを示す。

- ・今後は、ボルトの締め付け力が確実に確保されるよう、トルクレンチを用いて段階的に締め付け、最後に再確認締めを行うことや、締め付けの各段階においてトルク値を記録することを作業要領書に明記する。
- ・ボルト全数(36本)を新品に取り替えた上で、改訂された作業要領書に基づきボルトの締め付けを行い、当該ポンプを復旧する。
