平成17年4月28日
原子力安全対策課
(1 7 - 9)
<17時記者発表>

美浜発電所1号機の定期検査状況について (補助建屋排気筒のひび割れおよびドレン管の接続不良)

美浜発電所1号機補助建屋排気筒のひび割れおよびドレン管の接続不良について

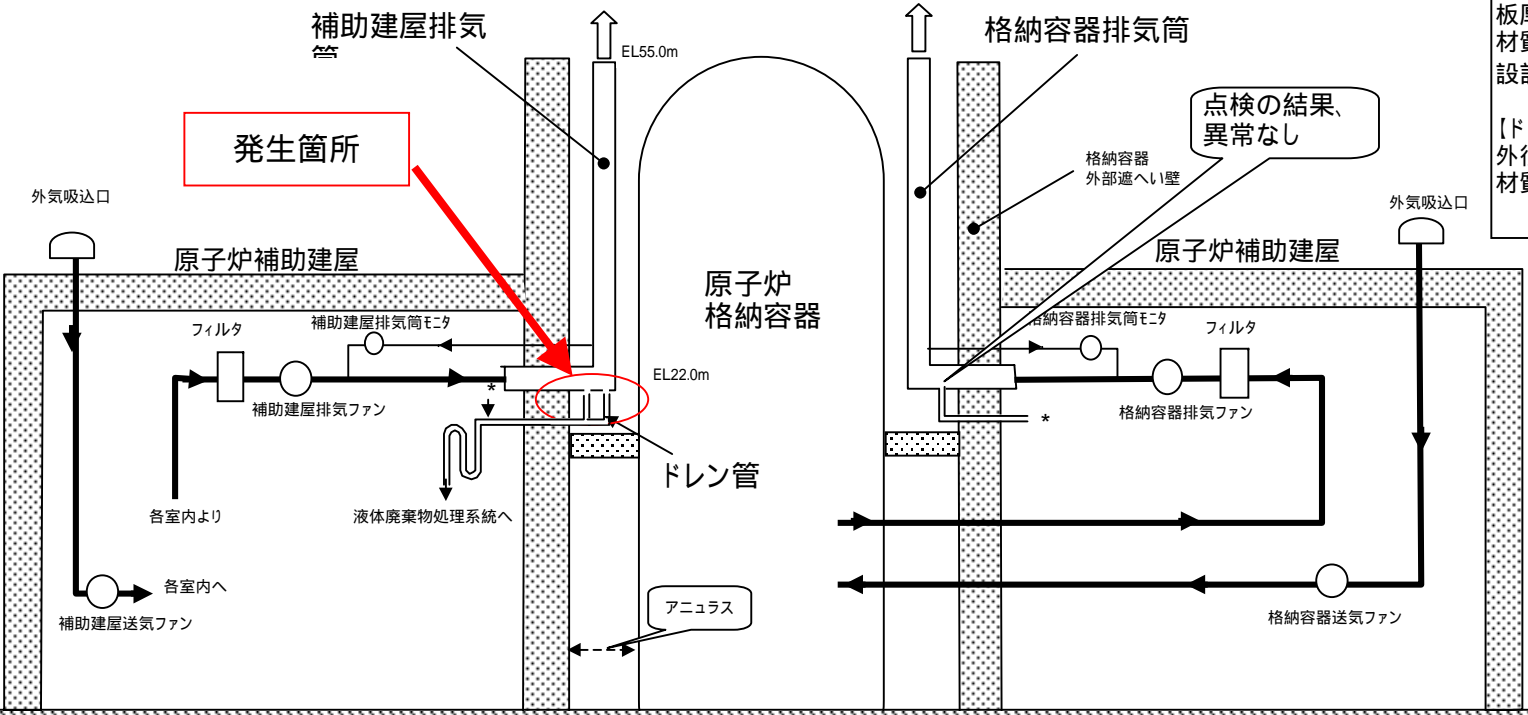
概略系統図

美浜発電所1号機（加圧水型軽水炉；定格電気出力34.0万kW）は、平成17年4月25日より第21回定期検査中であり、国内発電所の排気筒でひび割れが確認された事象の反映として、原子炉補助建屋排気筒の目視点検を実施していたところ、本日12時10分、排気筒下部に接続されているドレン管*（2箇所）の外れと、ドレン管取付け部の排気筒にひび割れが確認された。

今後、ドレン管の外れやひび割れの原因を究明するとともに、補助建屋の排気を通常状態に戻すため、外れたドレン管を仮補修する予定である。
