平成17年6月10日
原子力安全対策課
(17-18)
<16時30分記者発表>

敦賀発電所2号機の原子炉手動停止について (原子炉格納容器内床面等でのホウ酸の発見の調査状況)

格納容器内点検結果

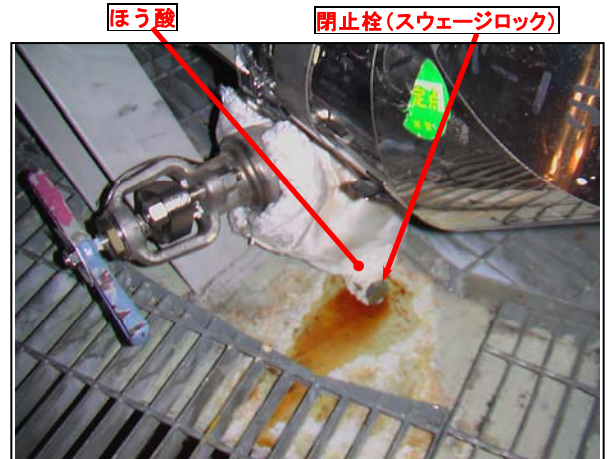
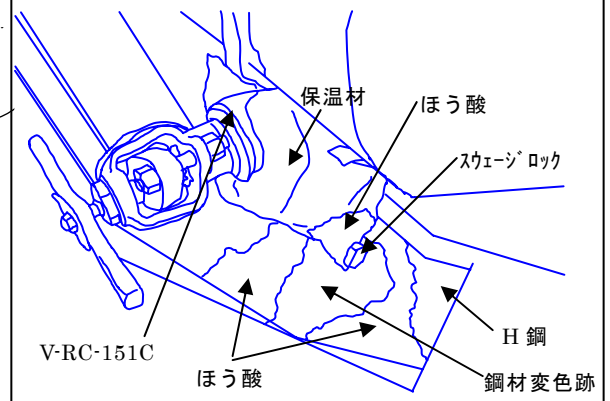
H鋼上部
ほう酸注入系統テストコネクタ弁 (V-RC-151C)

原子炉停止後に行った格納容器内点検の結果、漏えいの痕跡（ホウ酸）が見られたH鋼の真上にあるほう酸注入系統*¹のテストコネクタ弁*²（閉止状態）に取り付けられている閉止栓（スウェージロック）付近に、ホウ酸の析出と1次冷却水の非常にわずかな滴下が認められた。

また、当該弁のグランドパッキンの上部にも極くわずかなホウ酸の析出が認められた。

今後、当該箇所を一時的に隔離し、漏えいの原因等について詳細に調査を行うとともに、当該弁の手入れ等を行い、仮復旧する予定である。

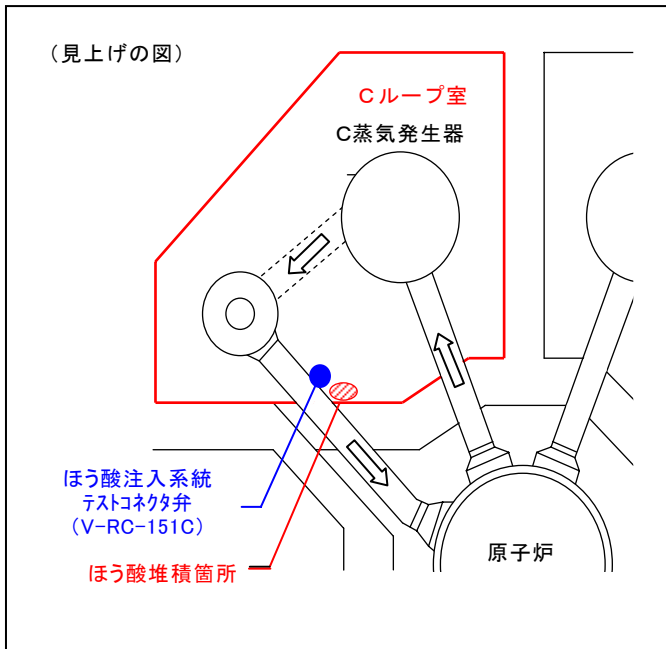
原子炉格納容器地下中2階

- 漏えい箇所の配管仕様
- ・ 材 料 : SUS316
 - ・ 公称外径 : 27.2mm
 - ・ 設計圧力 : 17.5 kg/cm²
 - ・ 設計温度 : 343℃

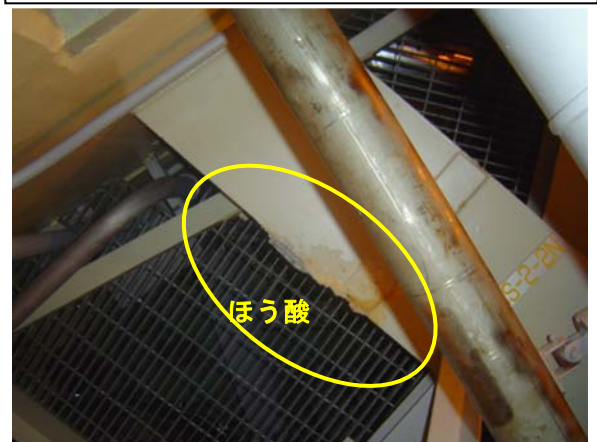
H鋼を床面より見上げた状況

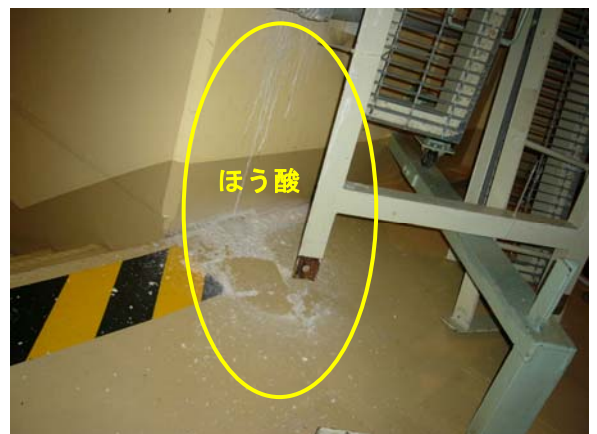
原子炉格納容器地下2階床面

敦賀発電所2号機（加圧水型軽水炉；定格電気出力116.0万kW）は、定格熱出力一定運転中のところ、6月5日に実施した格納容器内監視カメラによる点検で、1次冷却材ポンプ（C）ループ室地下2階床面等に付着物が確認されたことから、翌6日に同室内に入域し、付着物を採取して分析した結果、1次冷却材中に含まれる放射能とホウ酸が確認された。
