大飯発電所2号機の原子炉起動と調整運転の開始について (第19回定期検査)

大飯発電所2号機(加圧水型軽水炉;定格電気出力117.5万kW)は、平成17年3月16日から第19回定期検査を実施していたが、6月22日に原子炉を起動し、翌23日に臨界となる予定である。

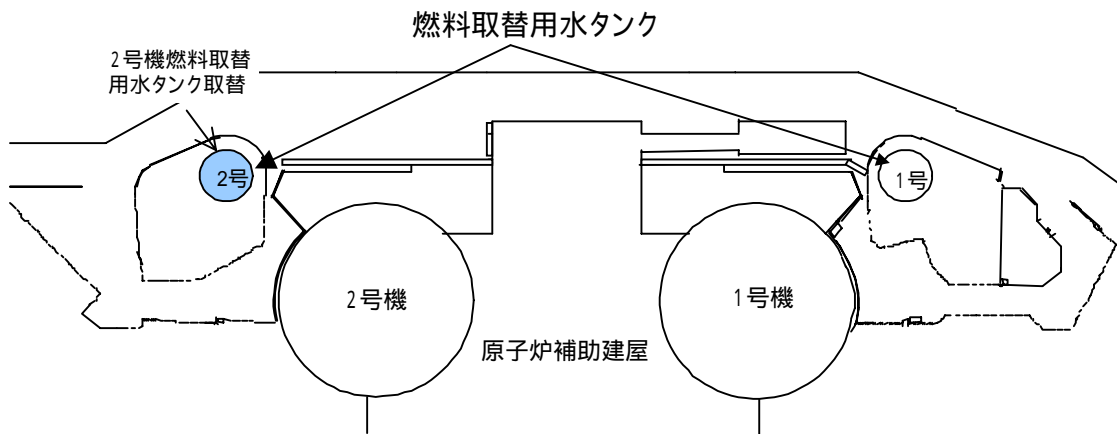
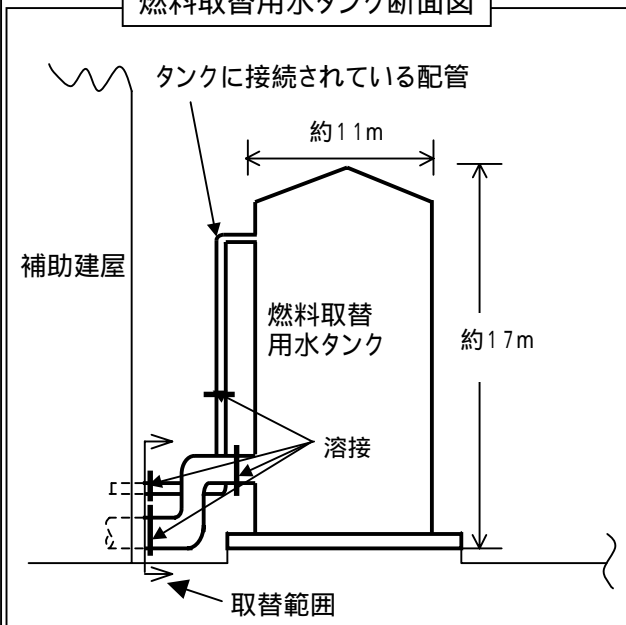
図 - 1 燃料取替用水タンク取替工事概要

屋外に設置されている燃料取替用水タンク(ステンレス製)については、建設当初に外面塗装を施していなかったため、海塩粒子の付着による塩素型応力腐食割れの発生が考えられることから、長期保全対策として、応力腐食割れに強いステンレス製で、外面塗装を施した燃料取替用水タンクに取り替えた。

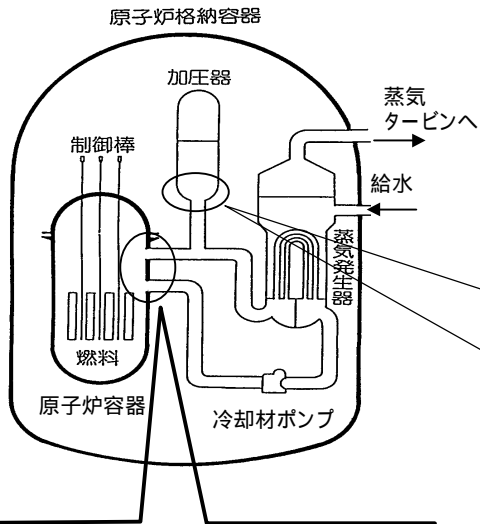
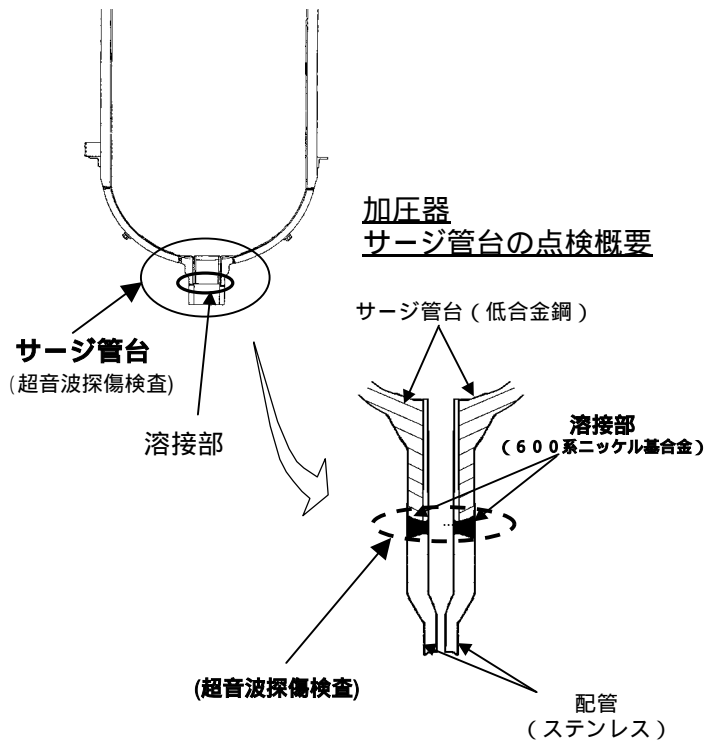
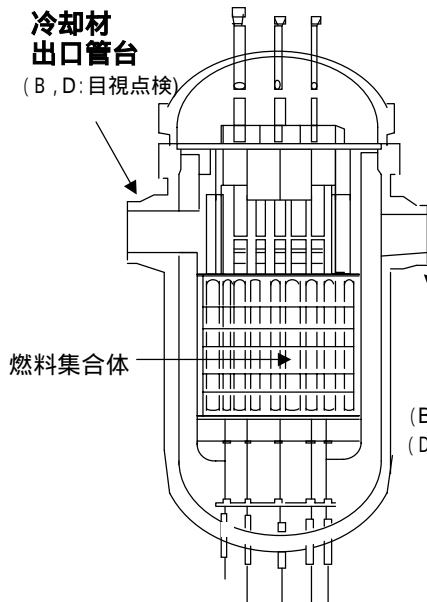
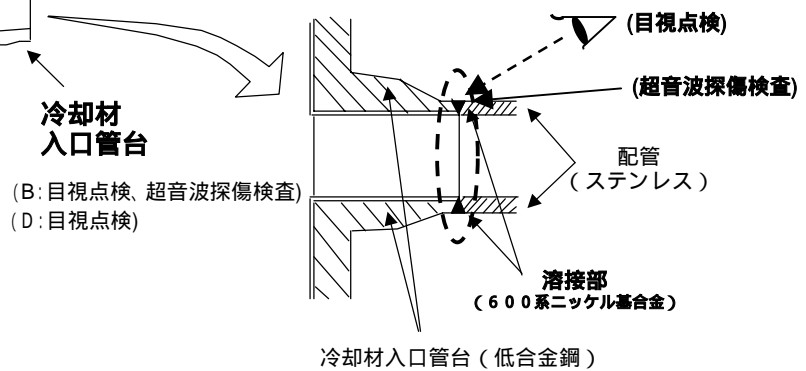
図 - 2 原子炉容器管台溶接部等の応力腐食割れに係る点検概要図

国内外PWRプラントにおいて、600系ニッケル基合金を用いた1次冷却材系統の溶接部で応力腐食割れが発生した事例に鑑み、溶接箇所ニッケル基合金が使用されている原子炉容器冷却材出入口管台、加圧器サージ管台について、外観目視点検や超音波探傷検査を実施し、異常がないことを確認した。

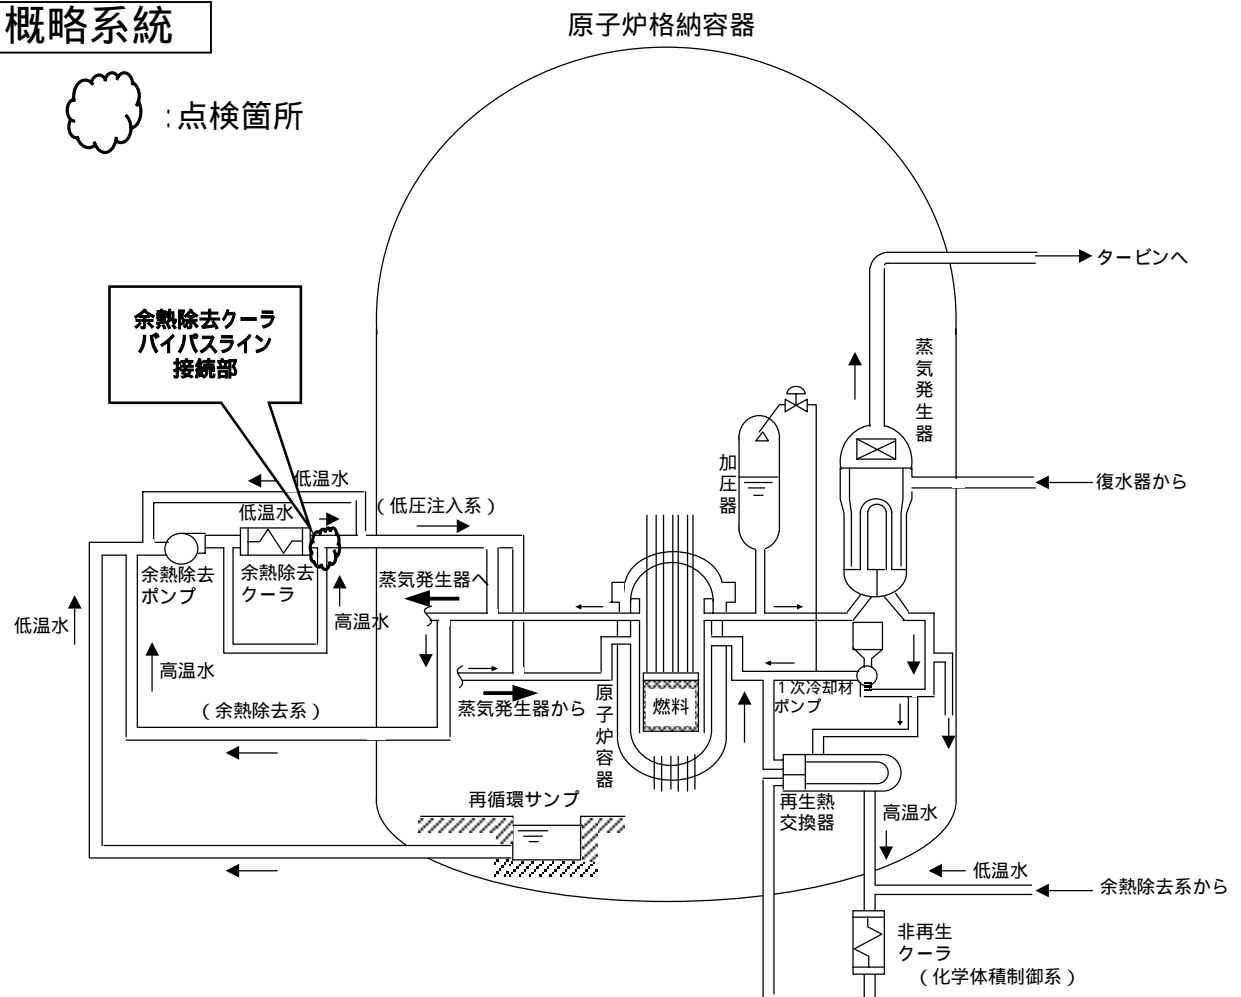
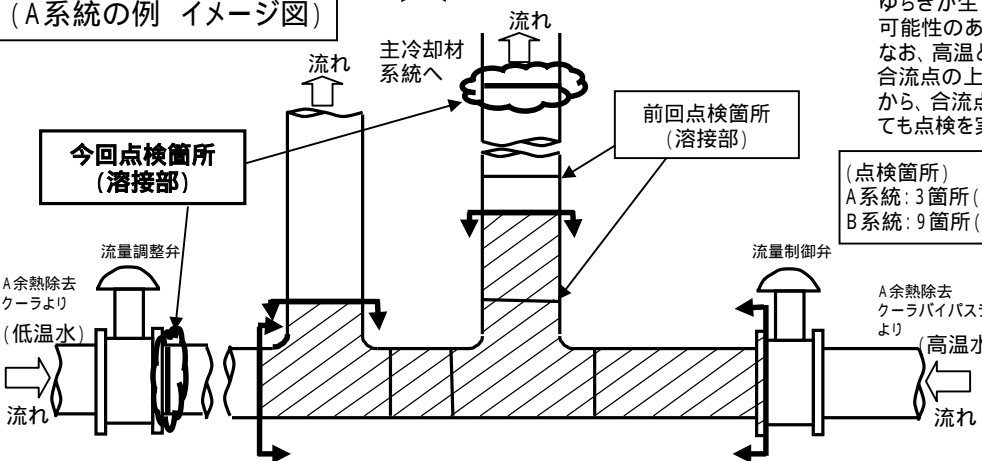
図 - 3 高サイクル熱疲労割れに係る点検概要図

国内PWRプラントにおいて、再生熱交換器の胴側出口配管部で、高温水と低温水の混合により発生する温度ゆらぎを主な要因とする高サイクル熱疲労割れが発生した事例に鑑み、同様の熱疲労割れが発生する可能性のある余熱除去クーラバイパスライン接続部について、超音波探傷検査を実施し、異常がないことを確認した。

：高低温の内部流体が合流することによる温度ゆらぎが生じ、熱疲労による割れが発生する可能性のある箇所。
 なお、高温と低温の流量に差がある場合、合流点の上流側へ逆流する可能性もことから、合流点下流側だけでなく、上流側についても点検を実施している。

なお、A系統の余熱除去クーラバイパスライン接続部の一部について、念のため、同形状、同材質の配管に取り替えた。

(配管取替箇所：A系統)
 取替(範囲)長さ：約2.3m
 材質：ステンレス鋼
 外径：約90mm
 厚さ：約8.2mm

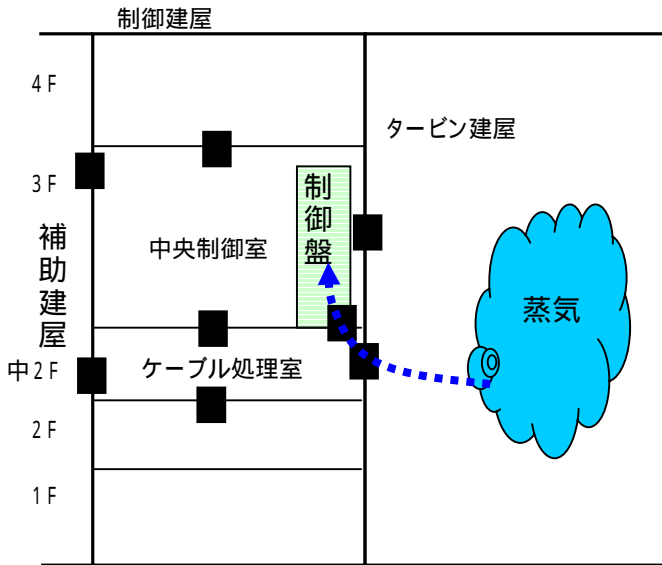
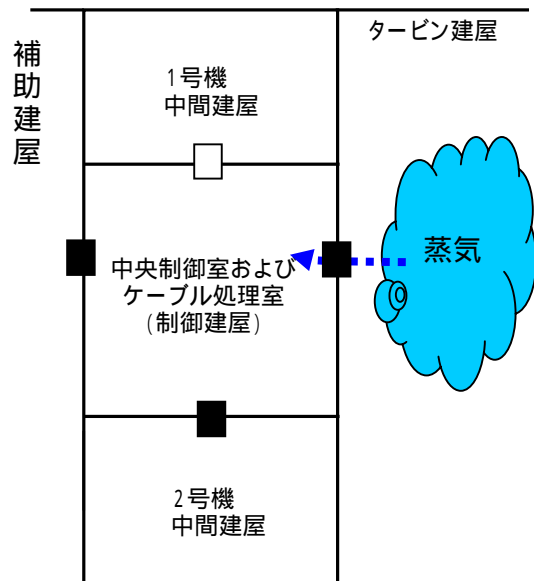
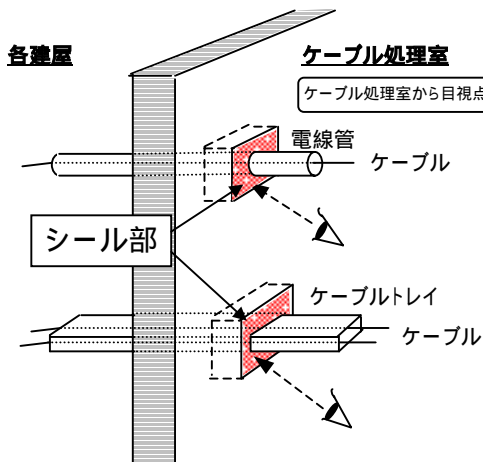
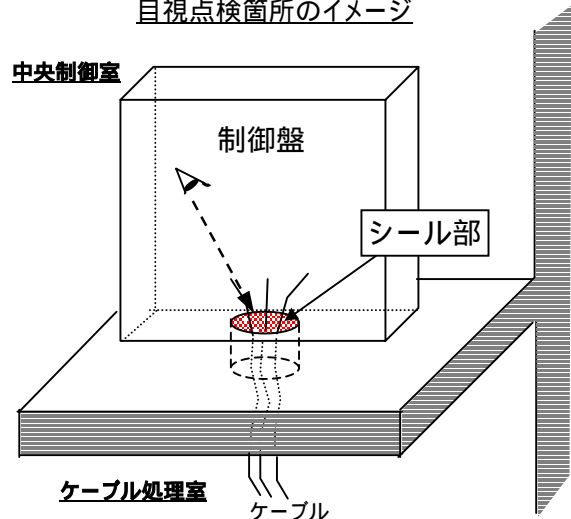
図 - 5 中央制御室への蒸気流入に係る点検

美浜発電所3号機事故において、中央制御室につながるケーブルトレイおよび電線管の壁貫通部等のシール施工が不適切であったため、中央制御室への蒸気浸入が認められたことを踏まえて、中央制御室貫通部等のシール施工状況を点検し、不適切な箇所等については補修を実施した。

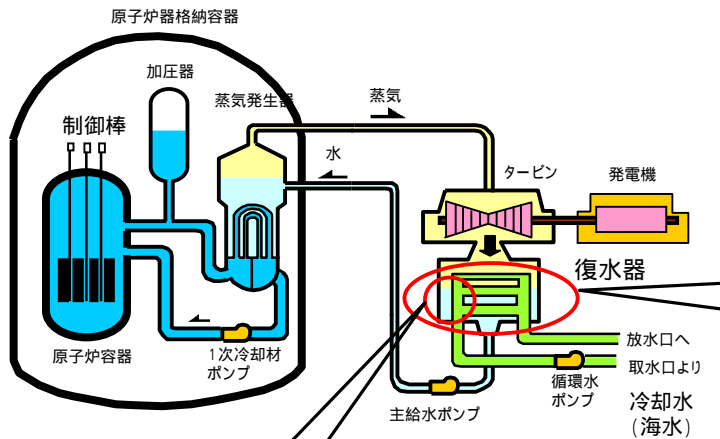
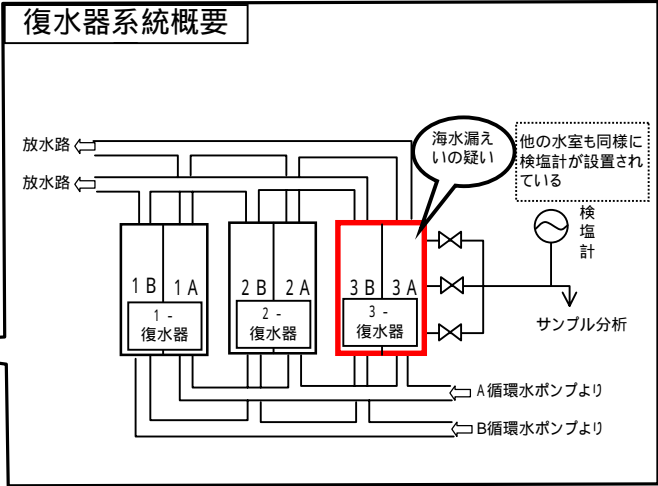
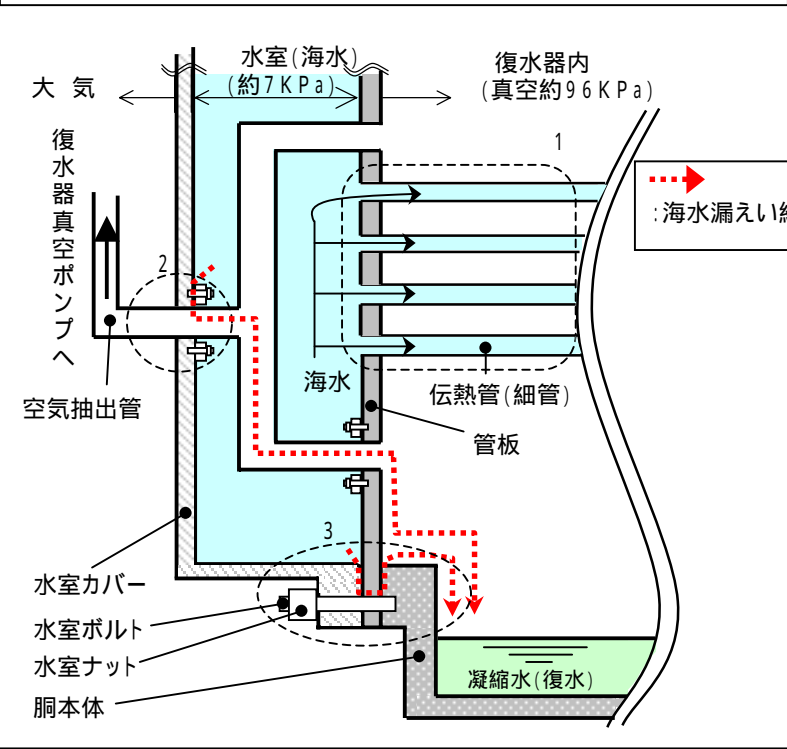
図 - 6 復水器伝熱管からの漏えいの疑いに伴う点検結果

<事象>
 ・運転中H16.12以降、復水ポンプ出口ナトリウム計の指示が変動(0.01[通常値]~2ppb)
 ・海水が復水器内にわずかに混入の可能性あり

<点検結果>
 ・リーク試験等を実施した結果、復水器伝熱管(1)に漏えいは認められなかった。
 ・3A・3B水室の空気抽出管接続フランジ部(2)で締め付けボルトの損傷や、緩みが認められた。
 ・3A・3B水室フランジ部(3)で締め付けボルトの緩みやゴムライニングの一部剥離が認められた。

このことから、水室フランジ部や空気抽出管接続フランジ部で、締め付け不足やゴムライニングの損傷等により、管板とフランジ部の間にわずかな隙間が生じ、その隙間を通じて海水が水室から復水器内にわずかに漏えいしたものと推定されました。

<対策>
 当該フランジ部について下記の対策を実施した。
 ・損傷等があったボルトは新品に取り替えた。
 ・他の締め付けボルトについては、規定トルク値での締め付けを実施した。
 ・ゴムライニングの補修・取り替えを実施した。

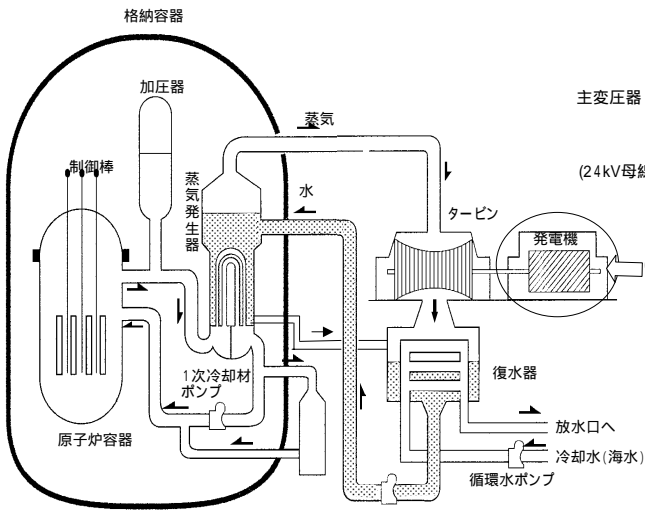
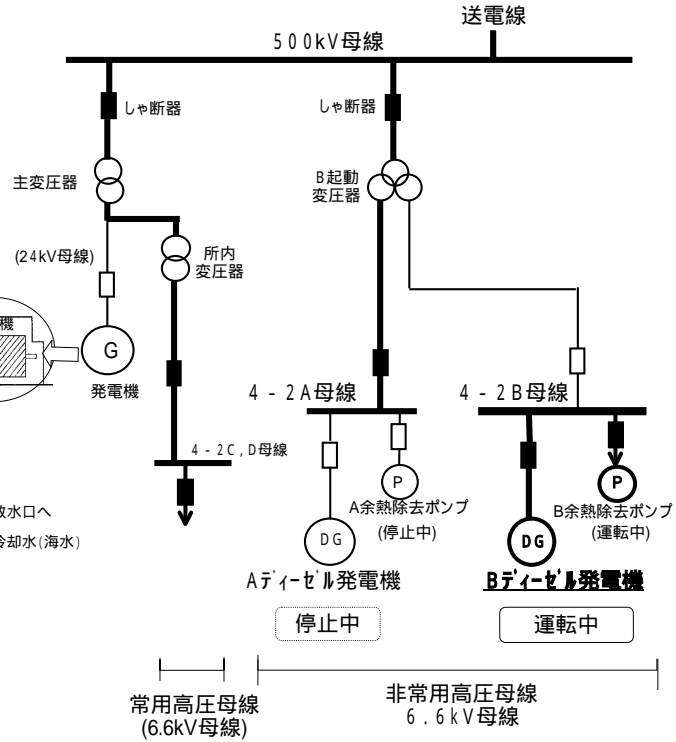
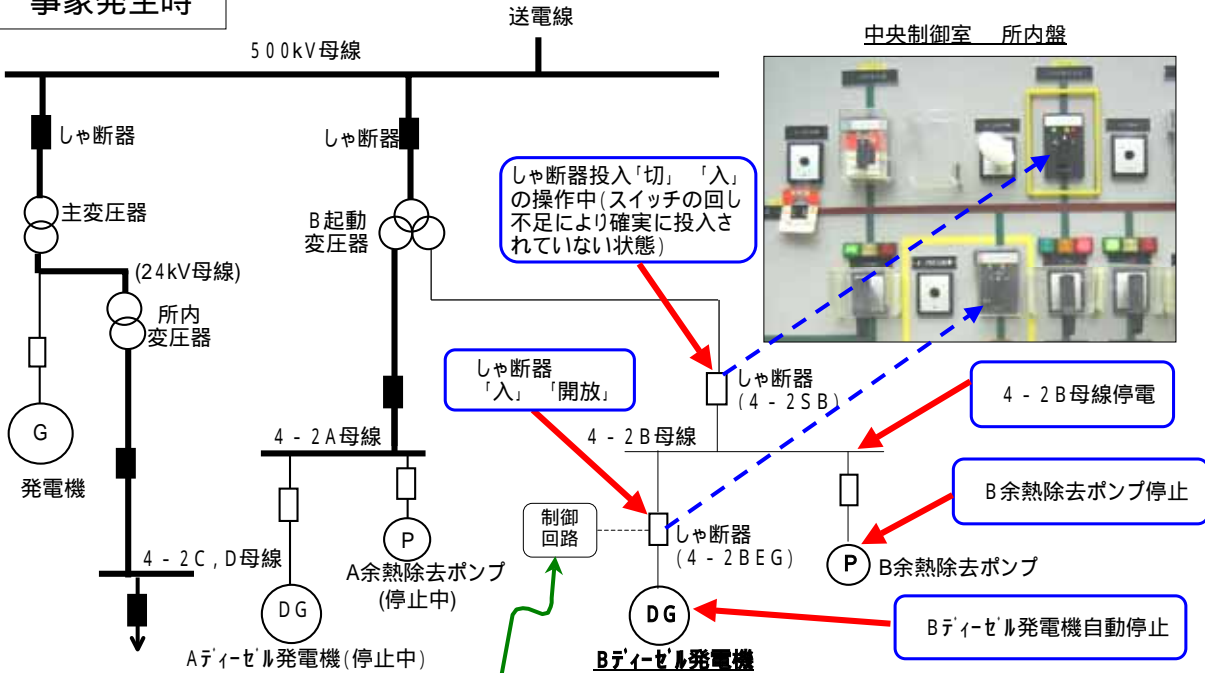
大飯発電所2号機 B - 非常用母線の一時的な停電について (別添 1 - 2)

- ・しゃ断器を動作させる機構部の点検結果異常なし。
 - ・しゃ断機を開放させる信号の制御回路の点検結果異常なし。
 - ・しゃ断器の動作確認結果異常なし。
 - ・しゃ断器の制御回路に一過性の不具合が発生したことにより、しゃ断器が開放(誤動作)したものと推定される。
- (制御回路盤内端子台においてアーク痕は見られなかったが、盤内床面で微細な導電性のケーブル素線(長さ約22mm)が認められており、異物による制御回路の一時的な短絡が発生した可能性が推定される。)

- ・今運転サイクルにおいては、非常用ディーゼル発電機の負荷試験(毎月1回)で4-2BEGしゃ断機を動作させる場合は、設備担当者を立ち合わせ、動作状況を確認する。
- ・制御盤内に異物が認められたことから、制御盤内の清掃を徹底して行うとともに、異物対策を再度周知徹底する。
- ・非常用母線の直接の原因ではないが、4-2SBしゃ断機が確実に投入されていない状態となったのは、当該しゃ断器が確実に投入されていないためであることから、スイッチ操作などの基本動作を再徹底するとともに、当該スイッチなど主要な操作盤に注意喚起札を取り付ける。

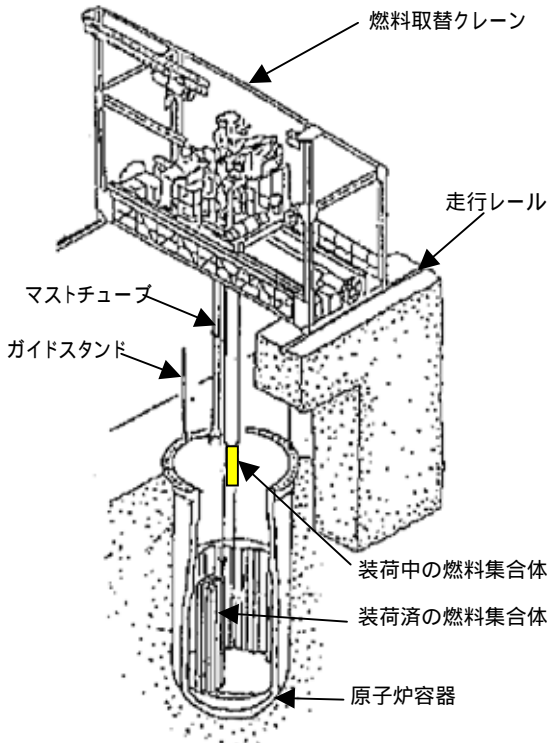
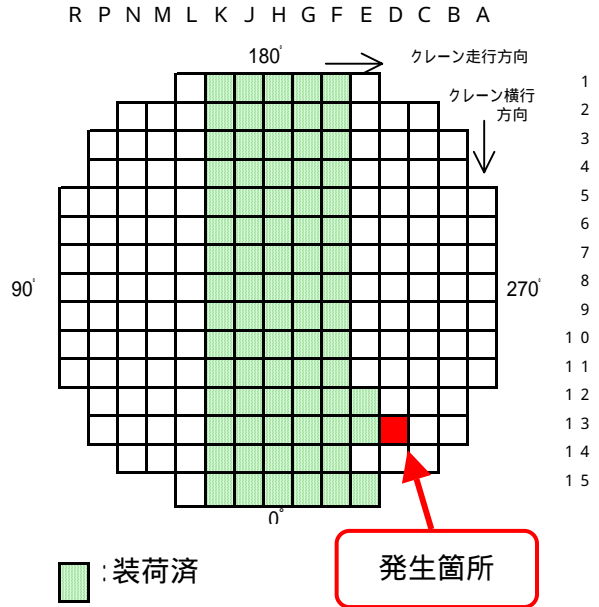
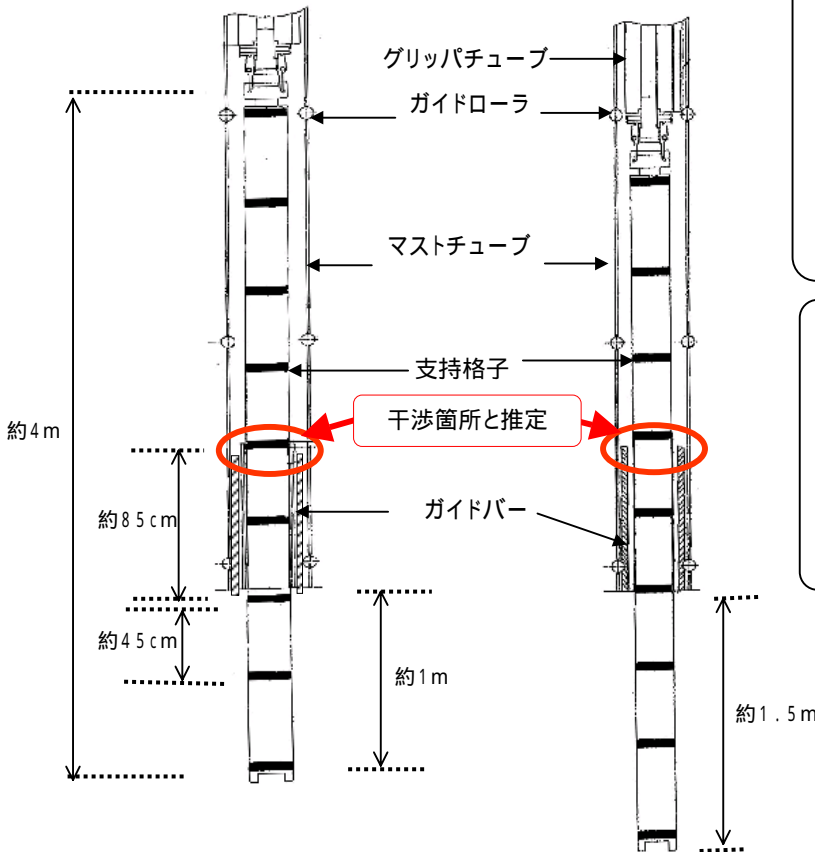
発生状況ならびに発生箇所

4 月 1 9 日から原子炉への燃料装荷作業 (1 9 3 体) を開始し、4 月 2 0 日、7 9 体目の燃料集合体 (以下「燃料」) を、所定の炉心位置へ吊り下ろす作業を実施していたところ、1 1 時 5 8 分頃に燃料取替クレーン (以下「クレーン」) のマストから燃料が約 1 m 下降した位置で、荷重変動¹により自動停止しました。

その結果、当該燃料は使用に伴って発生する燃料の曲がり²が若干大きい傾向にあったことから、燃料棒を束ねる支持格子とクレーンのガイドバーが干渉し、設定値を超える荷重変動が発生して、クレーンが自動停止したものと推定されました。

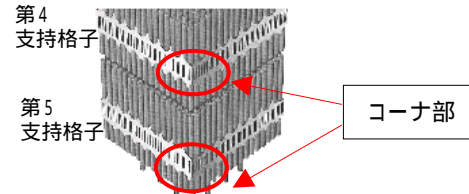
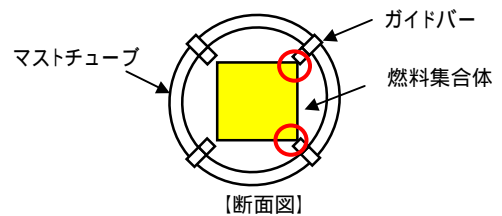
燃料集合体支持格子図

燃料に損傷、変形などの異常は認められなかった。

第4、5支持格子のコーナ部の一部にわずかな擦れ跡が認められた。

支持格子とガイドバーが干渉していたと推定
