大飯発電所3号機の第11回定期検査開始について

大飯発電所3号機（加圧水型軽水炉；定格電気出力118.0万kW）は、平成17年6月24日から約2カ月の予定で第11回定期検査を実施する。

大飯発電所3号機の第11回定期検査に関する補足説明資料

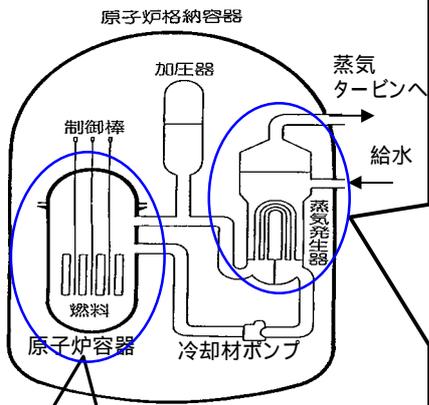
概略系統図

国内外PWRプラントにおいて、600系ニッケル基合金を用いた原子炉容器上部ふた管台や1冷却材系統の溶接部で応力腐食割れが発生した事例に鑑み、以下の点検を実施する。

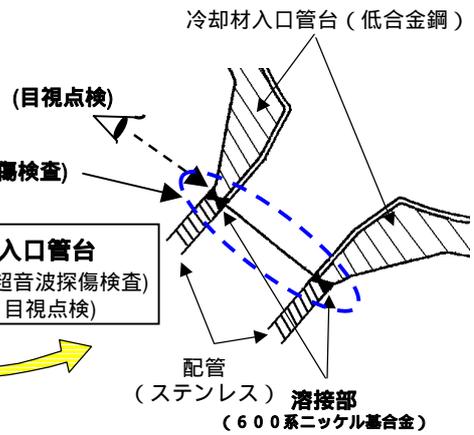
蒸気発生器冷却材出入口管台の点検概要

溶接箇所にて600系ニッケル基合金が使用されている原子炉容器冷却材出入口管台、蒸気発生器出入口管台について、外観目視点検や超音波探傷検査を実施する。

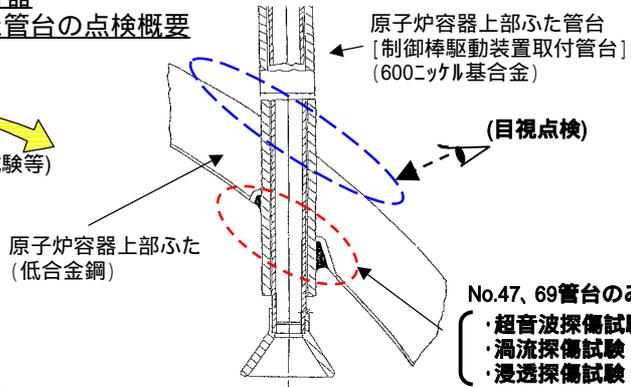
原子炉容器上部ふた管台の点検概要

原子炉容器上部ふた管台全数(70本)について、上部ふた表面の外観目視点検を実施する。

なお、前回定期検査時に、溶接部の応力腐食割れにより1次冷却水の漏えいが認められた制御棒駆動装置取付管台(No.47)、および上部ふた外周部に位置し、当該管台(No.47)と同様な溶接形状である温度計取付管台(No.69)について、知見拡充の観点から、超音波探傷試験などを実施する。

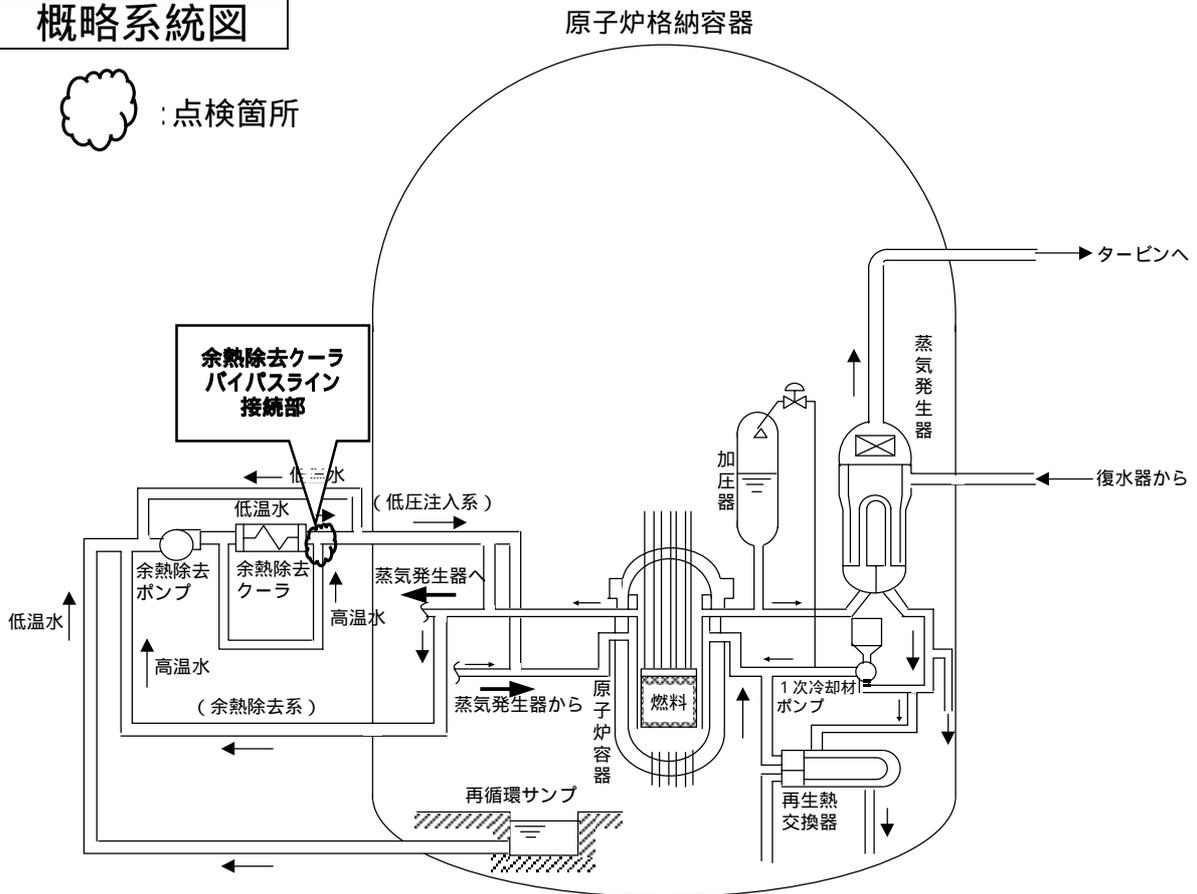
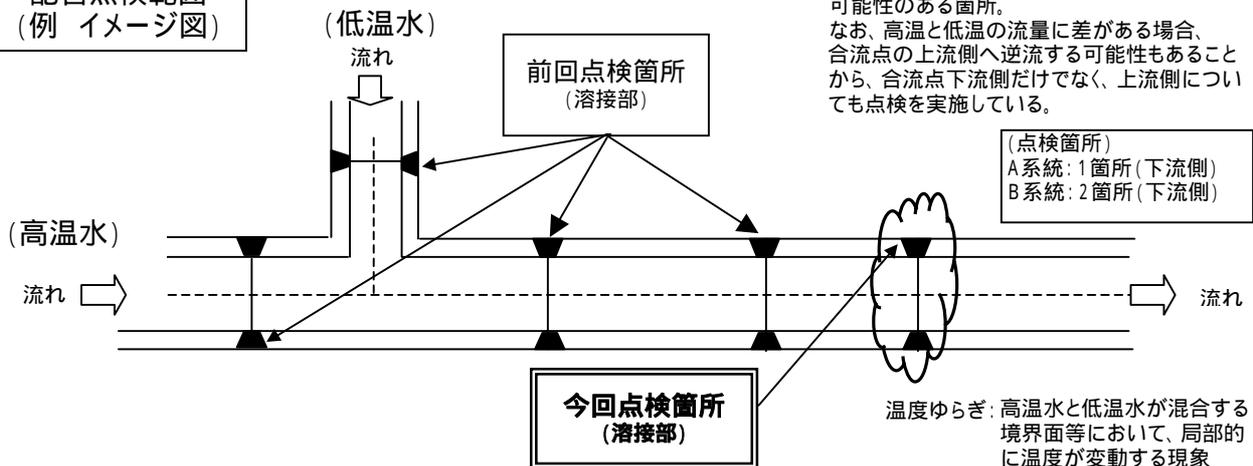
概略系統図

国内PWRプラントにおいて、再生熱交換器の胴側出口配管部で、高温水と低温水の混合により発生する温度ゆらぎを主な要因とする高サイクル熱疲労割れが発生した事例に鑑み、同様の熱疲労割れが発生する可能性のある余熱除去クーラバイパスライン接続部について、超音波探傷検査を実施する。

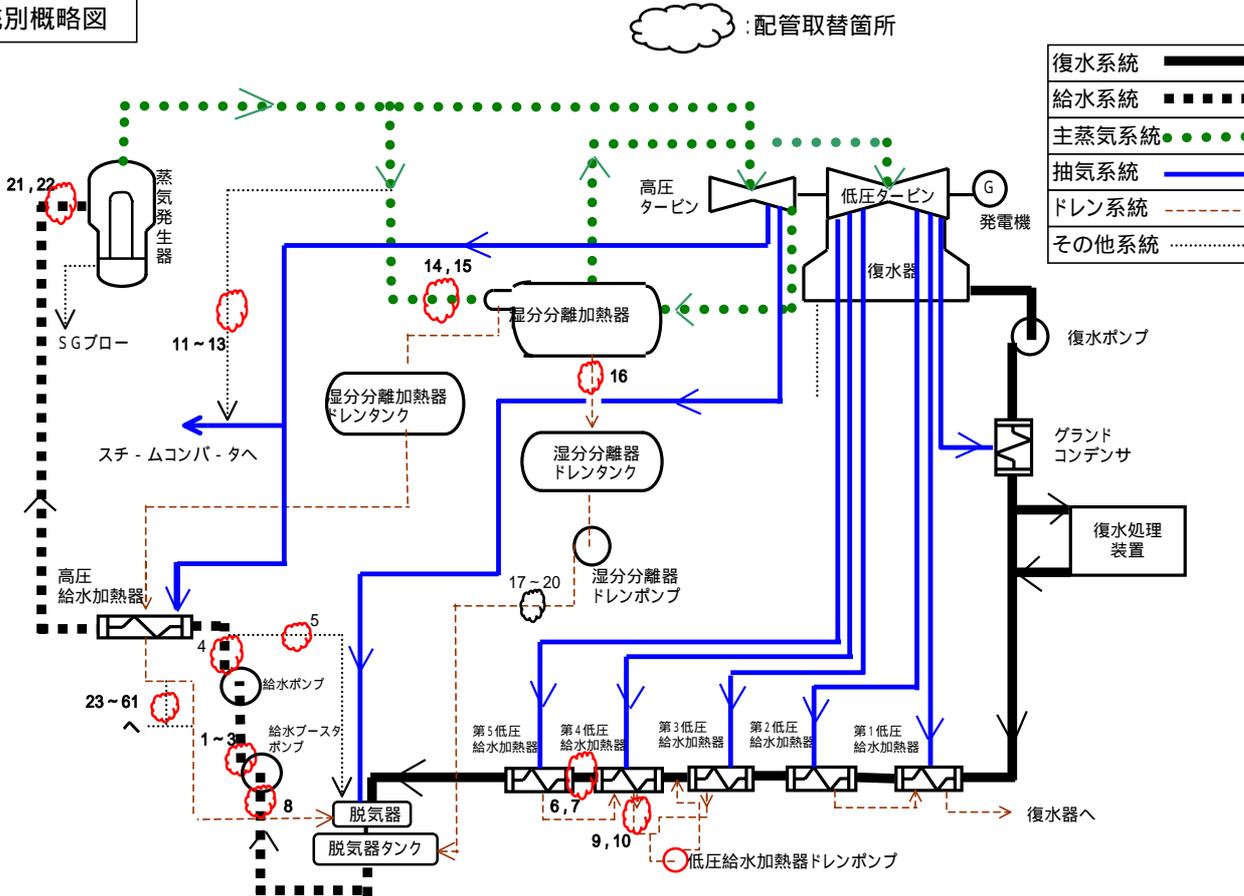
系統別概略図

- (1) 2次系配管の超音波検査(肉厚測定)
美浜発電所3号機事故を踏まえ、2次系配管の892箇所について点検を実施する。
また、高圧排気管の直管部については、配管内面からの目視点検を実施する。その結果、配管内面に減肉が認められれば、配管外面からの肉厚測定を実施する。
- (2) 2次系配管の取り替え
過去の点検結果から減肉傾向の見られる部位等61箇所について、計画的に炭素鋼から耐食性の優れたステンレス鋼、または低合金鋼の配管に取り替えを行う。

過去の点検結果から減肉傾向の見られる部位等61箇所について、計画的に、炭素鋼材から耐食性に優れたステンレス鋼または低合金鋼の配管に取り替える。

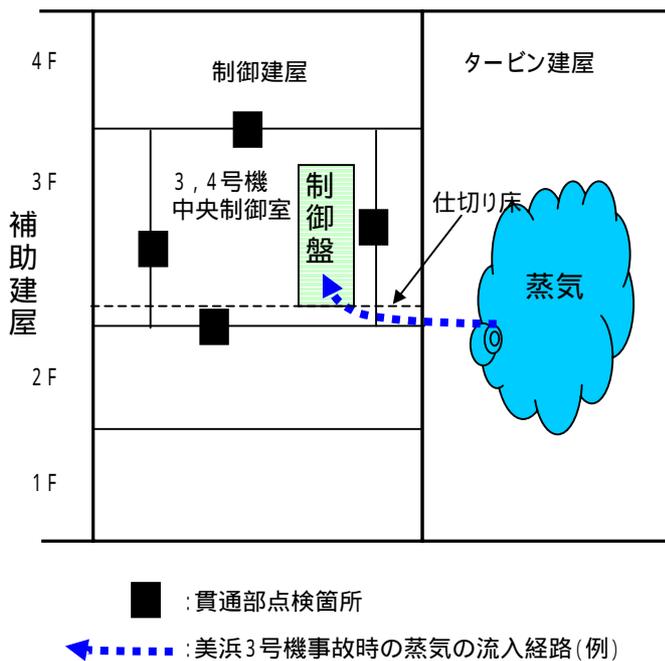
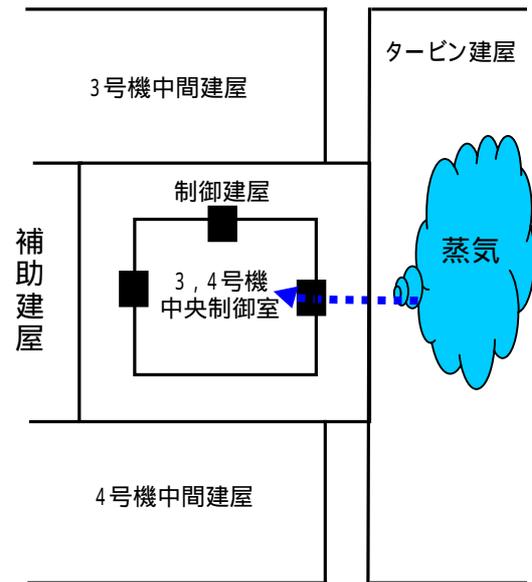
点検箇所概要図

美浜発電所3号機事故において、中央制御室につながるケーブルトレイおよび電線管の壁貫通部等のシール施工が不適切であったため、中央制御室への蒸気浸入が認められたことを踏まえて、中央制御室貫通部等のシール施工状況を点検し、不適切な箇所については補修を行う。

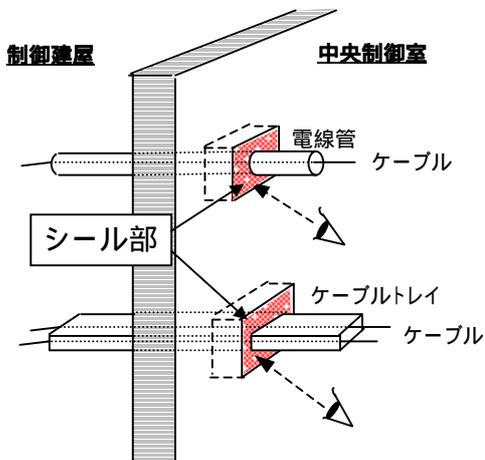
壁貫通部の点検

制御建屋から中央制御室への壁貫通部
 目視点検箇所のイメージ

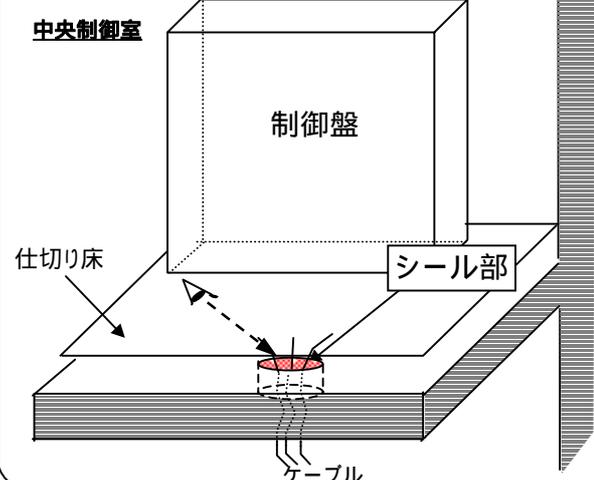
床貫通部の点検

制御建屋から中央制御室への床貫通部
 目視点検箇所のイメージ
