美浜発電所1号機の定期検査状況について (補助建屋排気筒のひび割れの原因と対策)

美浜発電所1号機 補助建屋排気筒のひび割れおよびドレン管の接続不良の原因と対策について

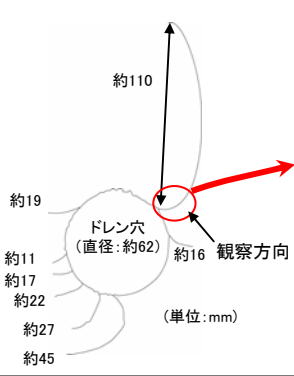
(内面から見た図)

割れ: 8箇所
 最大: 約110mm
 (②排気筒底板ドレン穴周辺には4箇所)

底板破面

高サイクル疲労特有の組織依存型模様
 が確認された。

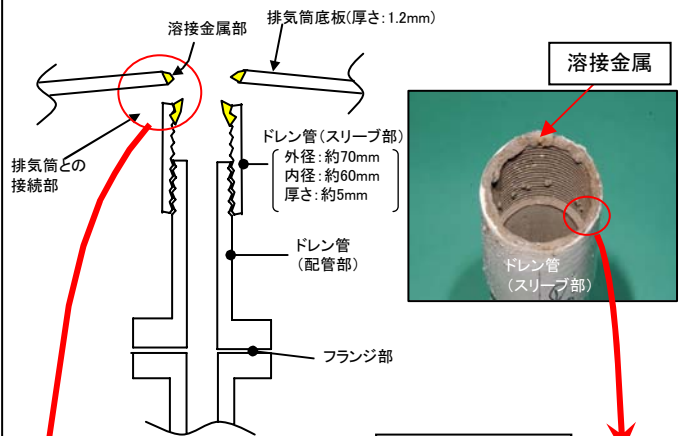
(ドレン管概要図)

ドレン管・排気筒底板の断面

底板とドレン管の切断面の形状から底板とドレン管の溶接金属が割れたことが確認された。

ドレン管破面

高サイクル疲労特有の組織依存型模様と一部延性破面のディンプルが確認された。

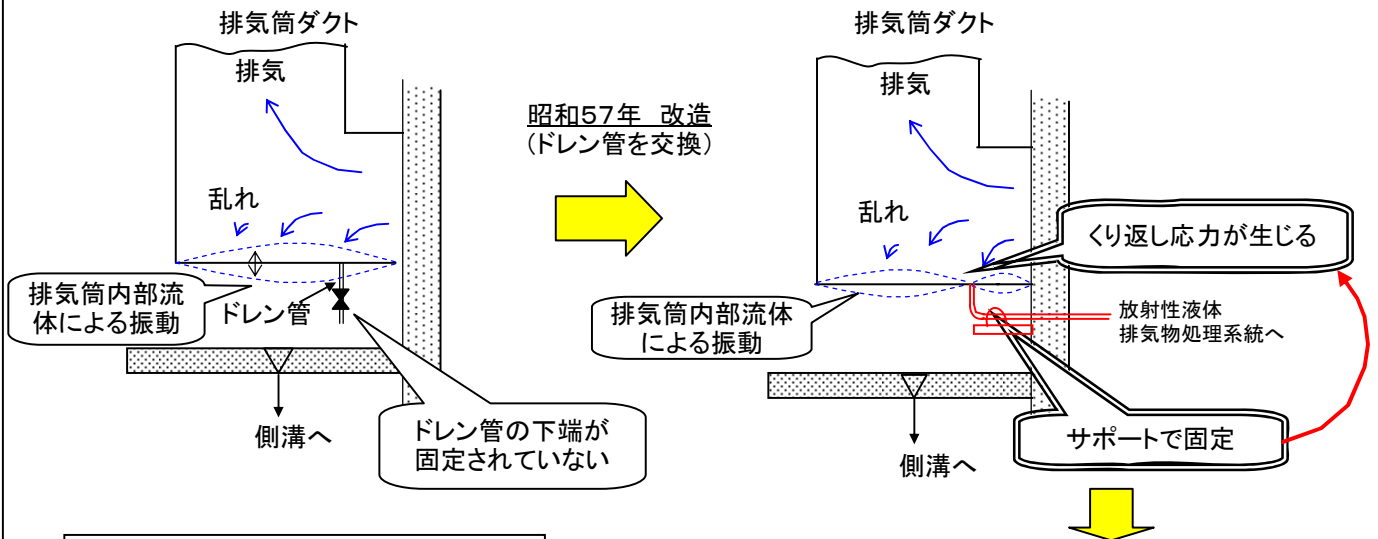
ひび割れ、接続不良の推定メカニズム

- ・排気筒内の流体による底板の振動により、溶接部厚さが薄い箇所で疲労限を超える繰り返し応力が働いたため、疲労割れが発生したと推定された。
- ・溶接部の疲労割れが徐々に全周に広がる過程において、繰り返し応力が底板にも加わり、底板にひび割れが発生するとともに、最終は延性破壊によりドレン管が底板から外れたと推定された。

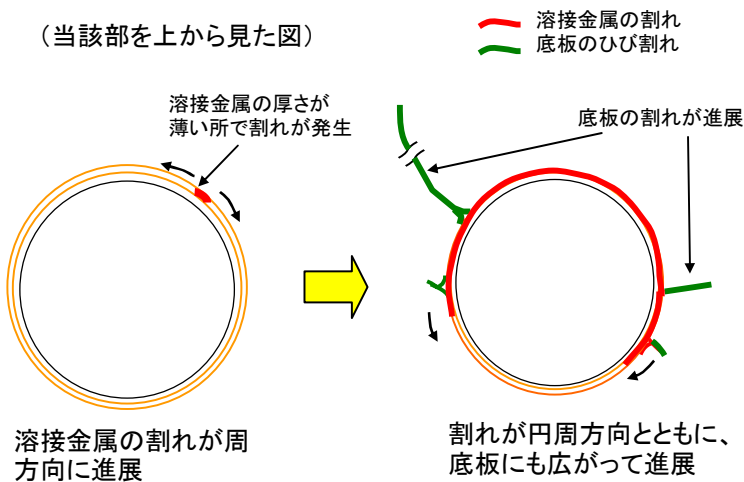
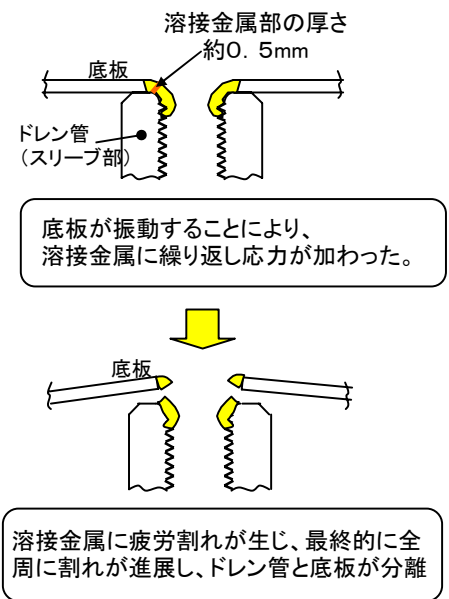
(当該部を上から見た図)

溶接金属・底板の割れ発生と進展
