平成17年6月23日
原子力安全対策課
(17-23)
<11時00分記者発表>

敦賀発電所2号機の原子炉手動停止について (原子炉格納容器内床面等でのホウ酸の発見の原因と対策)

点検結果概要 (格納容器内、テストコネクタ弁)

点検結果概要（閉止栓）

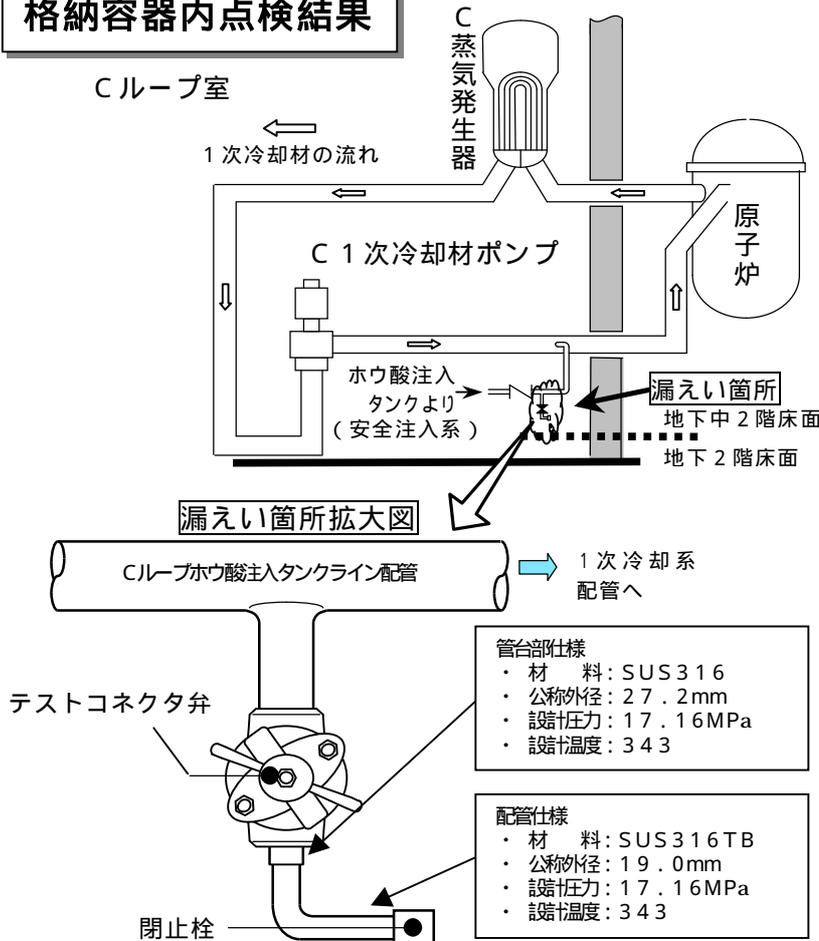
格納容器内点検結果

格納容器内点検の結果、漏えいの痕跡（ホウ酸）が見られたH鋼の真上にあるほう酸注入系統*¹のテストコネクタ弁*²（閉止状態）下流に取り付けられている閉止栓（スウェージロック）付近に、ホウ酸の析出が認められた。

- ・当該箇所の保温材を取り外し、外観点検を行った結果、閉止栓から約11cmの範囲にホウ酸の析出が認められた。
- ・ホウ酸注入タンク系統配管との接続部から閉止栓までの範囲について浸透探傷検査を行い、指示模様がないことを確認した。

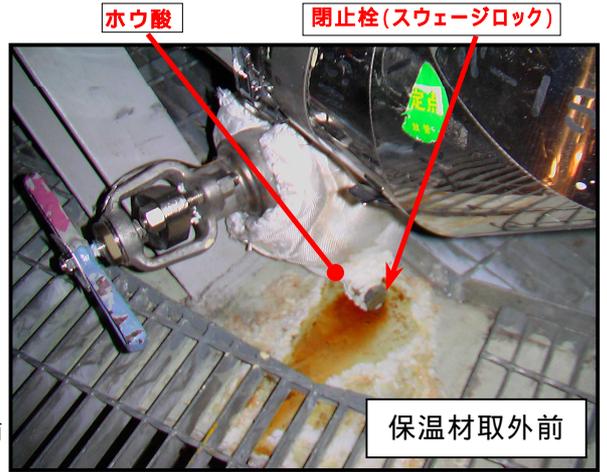
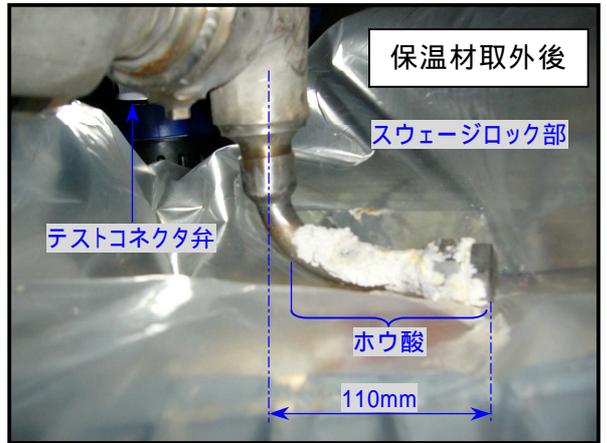
テストコネクタ弁点検結果

- ・弁体と弁座の接触面（シート面）を観察した結果、弁体側の1箇所では異物の噛み込み跡とシート面の当たり不良が見られ、この箇所に接触する弁座側のシート面にも当たり不良が見られた。その他、弁座側のシート面の1箇所に当たり不良が見られた。
- ・その他の構成部品（弁、弁棒、グランドパッキン等）に損傷等の異常は認められず、適正に取り付けられていることが確認された。

- ・弁より下流の配管および閉止栓を新品に取り換える。
- ・弁の弁体および弁座の手入れを行う（調査過程で実施済み）。
- ・閉止栓について締付け確認を徹底するなどの留意点や、弁を開状態としてグランドパッキンを交換する際には、弁を閉じる前に十分水を流してクラッドの噛み込みを防止するなどの留意点を、所内規程に反映する。

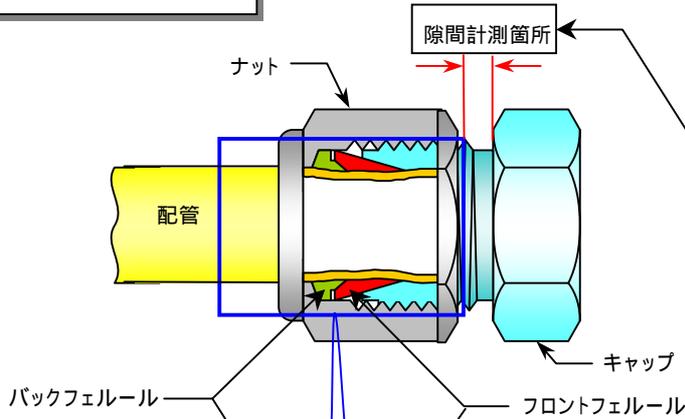
締付け不足

- ・閉止栓のナットとキャップの間の隙間を測定した結果、隙間は3.4mmでメーカー指定値（3.2mm以下）*より広いことがわかった。

隙間の計測結果は3.4 mmであり、適切な締付状態に対して、やや広めの隙間となっていた。

締付け不良を模擬した再現試験（隙間 3.4 mm）で漏えいを確認した。

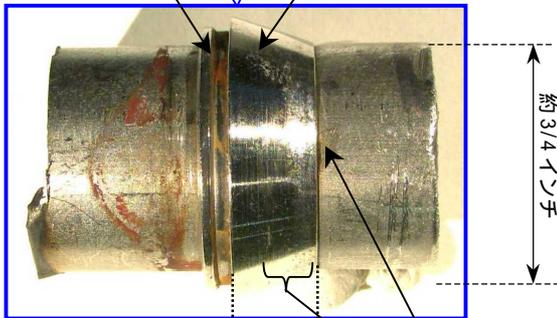
フロントフェルール表面に擦り痕

- ・閉止栓のシール部を構成するフロントフェルールの外観観察の結果、小径側外表面に擦り痕が認められたが、拡大鏡で観察した結果、漏えいにつながるような傷は認められなかった。
- ・フロントフェールが取り付けられている配管表面の外観観察の結果、楕円状の傷が3箇所確認され、そのうちの1箇所は、フロントフェールを横切っており、その箇所にはフロントフェールの明確な喰い込み跡が認められなかった。
- ・フロントフェールの配管への喰い込み深さを測定した結果、メーカー指定値に基づき適正に締め付けた場合とほぼ同じ深さであったことから、建設時の閉止栓の取付けは適切に行われていたものと推定された。

フロントフェルールの表面に擦り痕を確認した。

拡大鏡等にて点検した結果、シール面を横切る傷はなかった。

表面に傷を模擬した再現試験では、漏えいは確認されなかった。

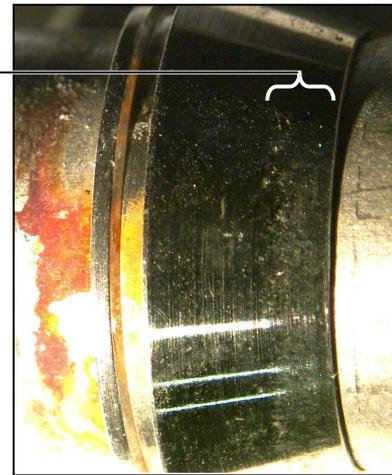
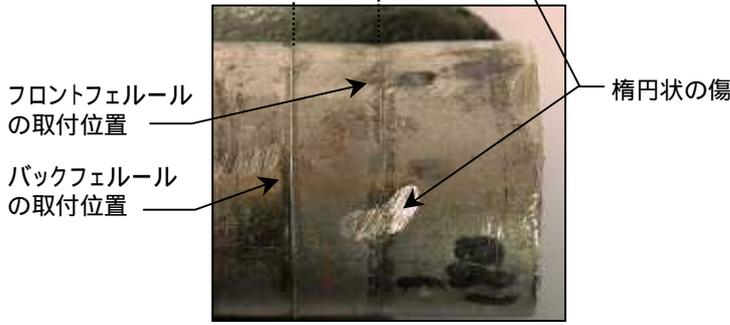
配管表面に楕円状の傷

配管表面（フロントフェルール取付位置）に傷を確認した。

フェルールの喰い込み深さより、締付けは適正であったと推定。
フェルールの喰い込みが薄く、漏えい経路となっている可能性がある。

楕円状の傷を模擬した再現試験では、漏えいは確認されなかった。

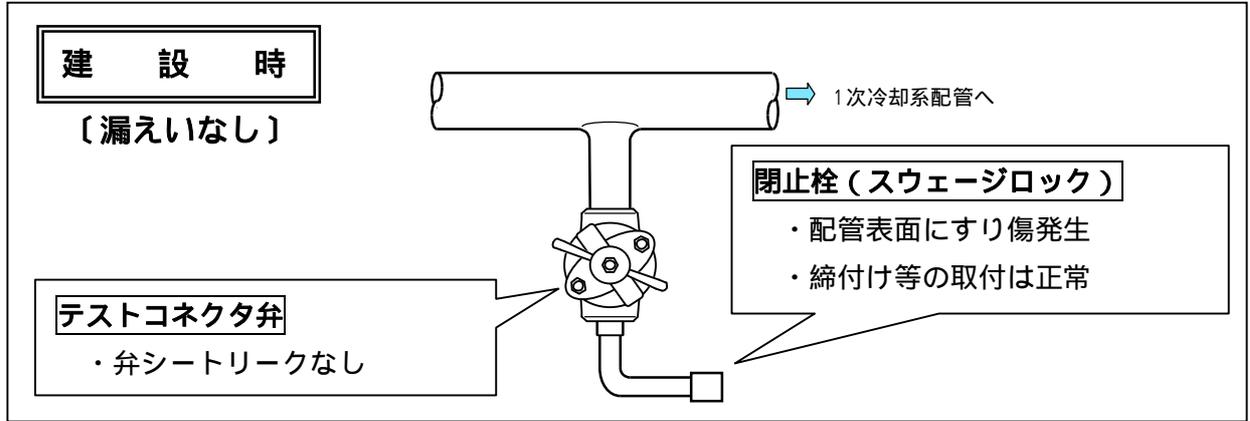
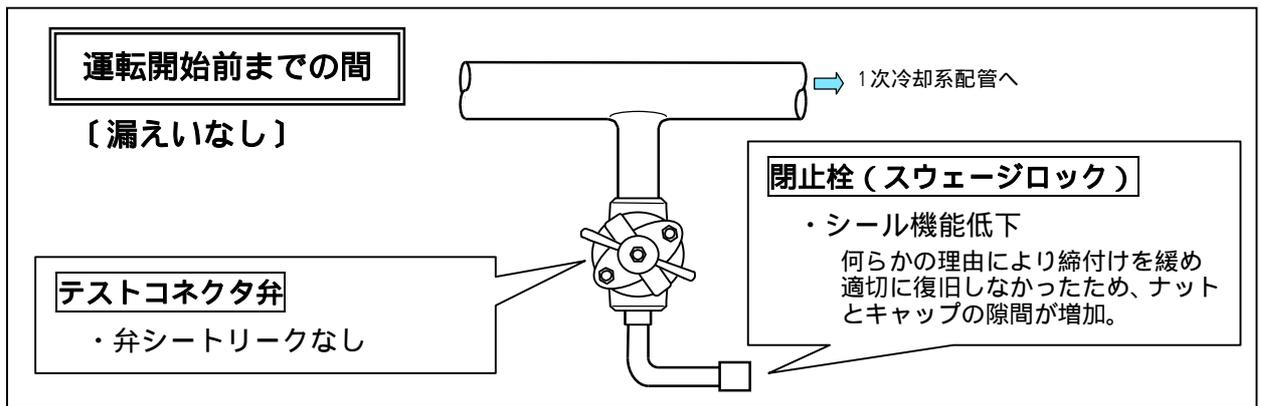
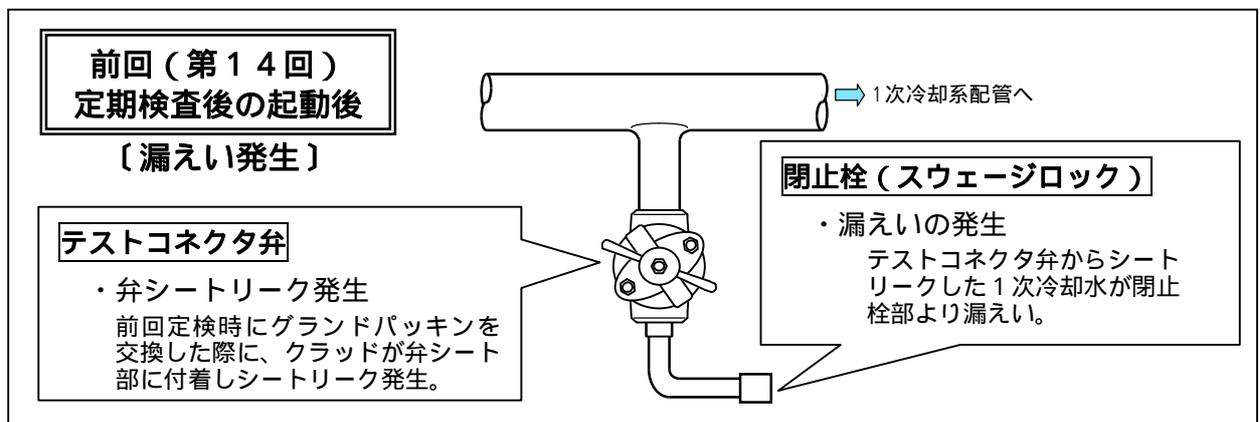
1次冷却水漏えいメカニズム

- ・締付け状態を示す隙間が若干広がったこと等から、建設時に閉止栓を取り付けた後、運転開始前までに閉止栓を緩め再度締め付けたが、締付けが不足していたものと推定された。
- ・この状態で、前回定期検査時に当該弁のグランドパッキンを取り替えた際に、弁のシート部に1次冷却水中のクラッドが噛み込み、シート漏れが発生した。
- ・これにより、1次冷却水が当該弁の下流側（閉止栓側）に流れ込み、締付けが不足していた閉止栓からわずかずつ漏れたものと推定された。
