## 高浜発電所3号機の原子炉起動と調整運転の開始について (第16回定期検査)

高浜発電所3号機（加圧水型軽水炉；定格電気出力87.0万kW）は、平成17年4月21日から第16回定期検査を実施していたが、7月16日未明に原子炉を起動し、同日午前に臨界となる予定である。

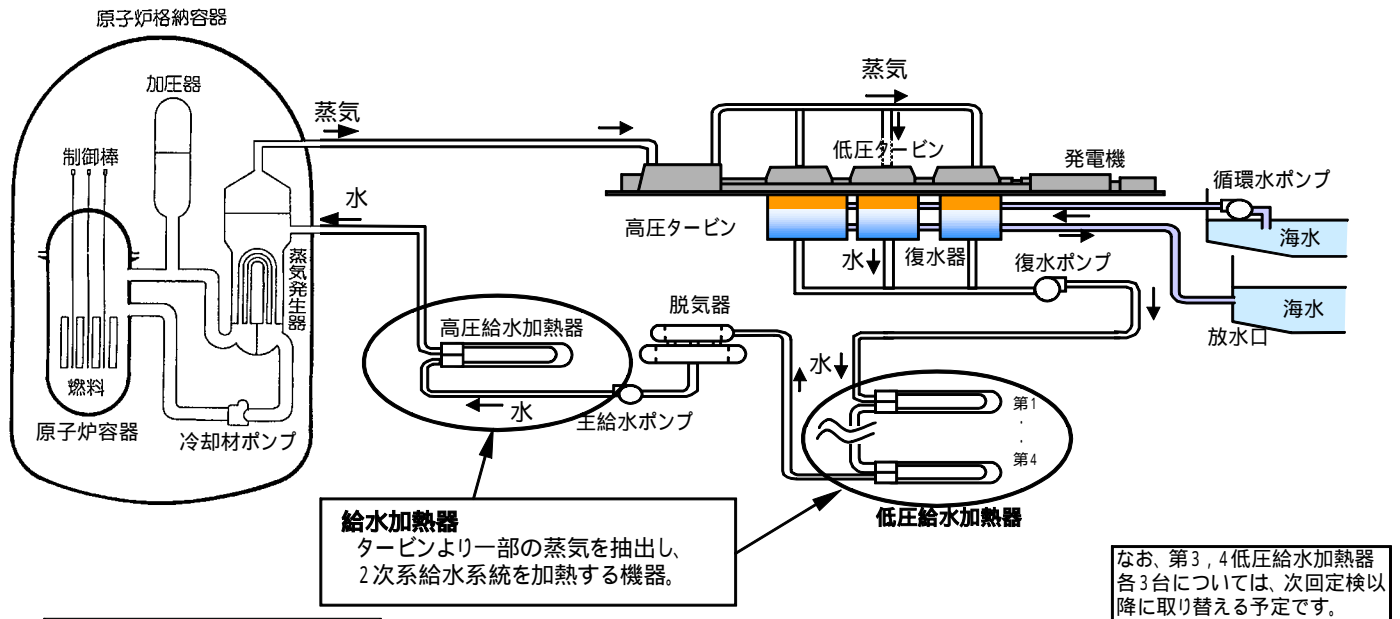
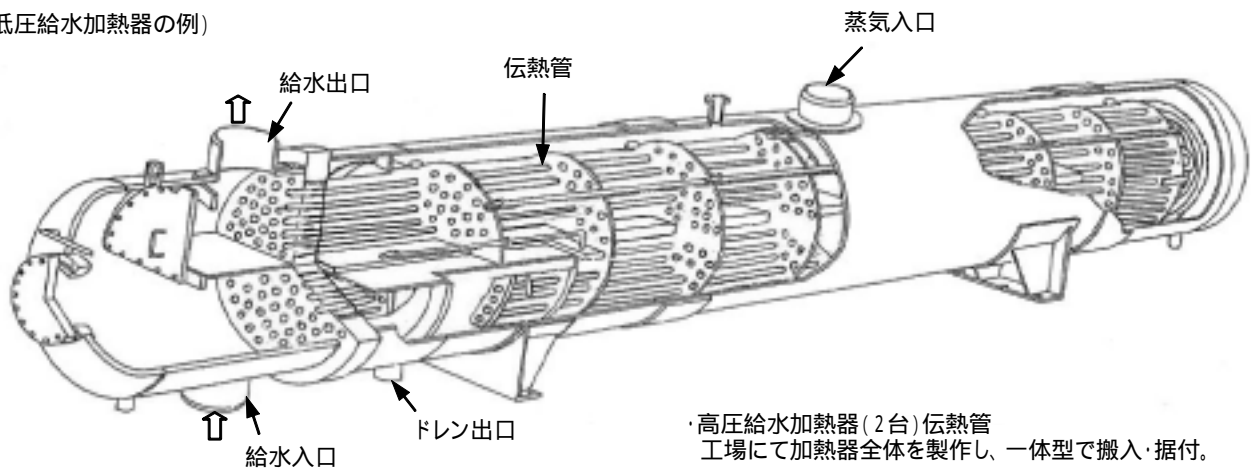
図 - 1 2次系熱交換器他取替工事

2次系給水系統の水質向上対策として、一部の給水加熱器伝熱管を、銅合金から耐食性に優れたステンレス製に取り替えた。

- ・高圧給水加熱器2台
- ・低圧給水加熱器6台  
(第1低圧給水加熱器3台、第2低圧給水加熱器3台)

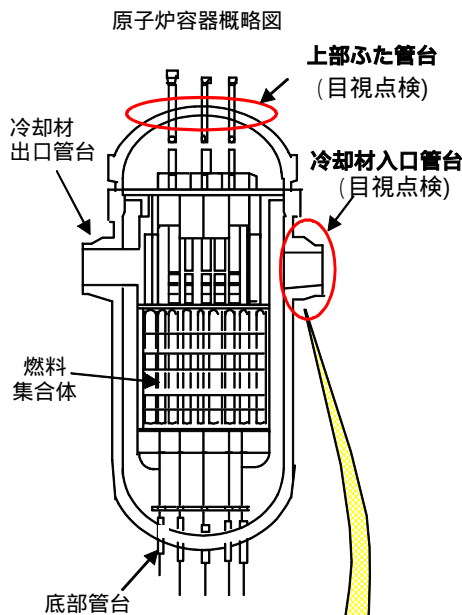
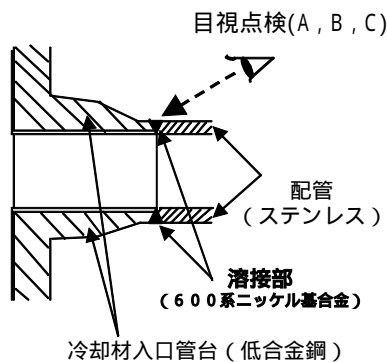
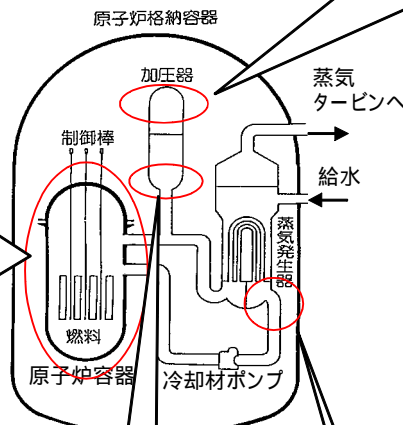
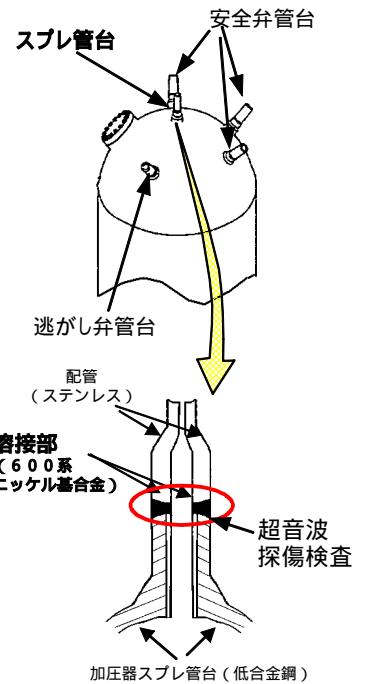
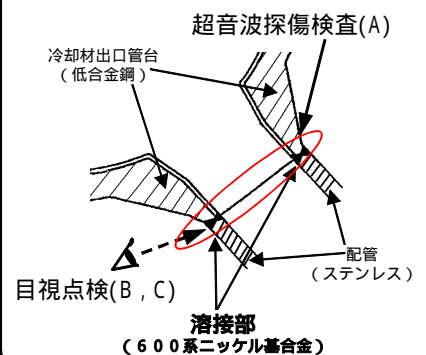
図2 - 1 1次冷却材系統管台溶接部等の点検

国内外PWRプラントにおいて、600系ニッケル基合金を用いた原子炉容器上部ふた管台や1次冷却材系統の溶接部で応力腐食割れが発生した事例に鑑み、以下の点検を行い異常がないことを確認した。

原子炉容器上部ふた管台全数(66本)について、上部ふた表面の外観目視点検し、異常がないことを確認した。

溶接箇所(600系ニッケル基合金)が使用されている原子炉容器冷却材入口管台、加圧器スプレ管台、蒸気発生器出口管台等について、外観目視点検や超音波探傷検査を実施し、異常が無いことを確認した。

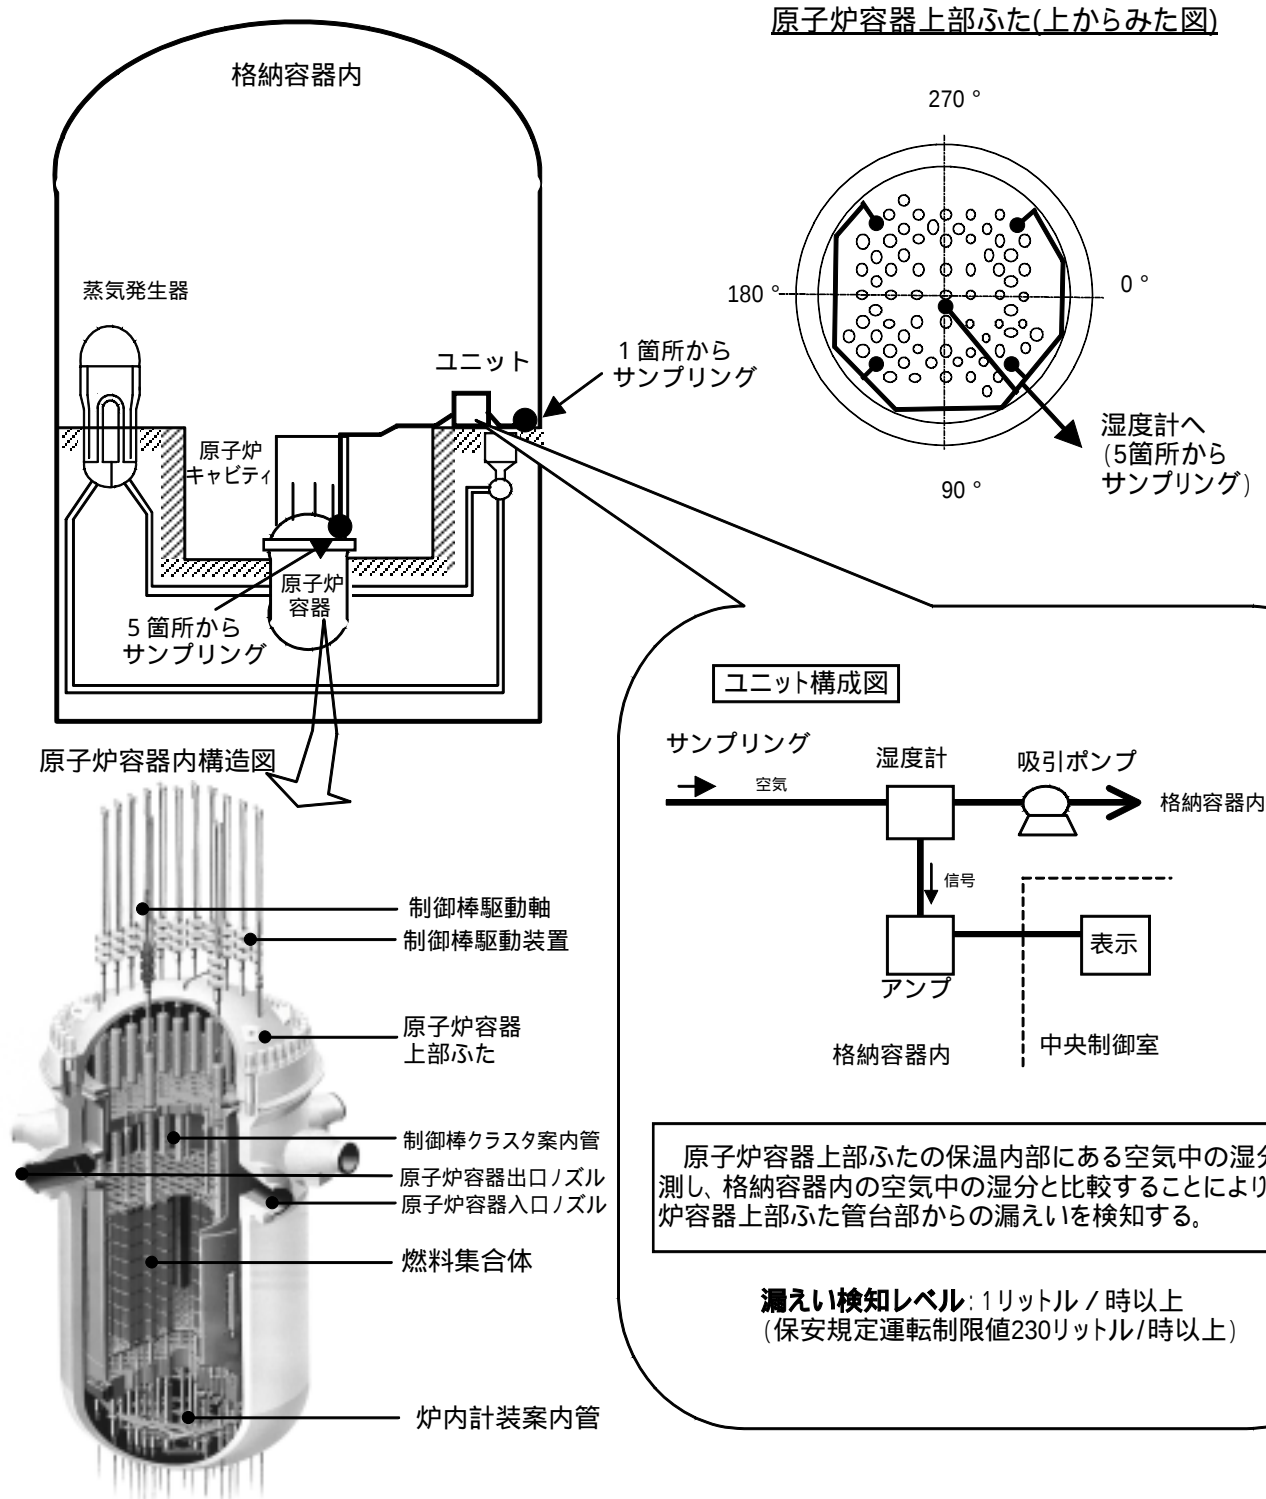
図 2 - 2 原子炉容器上部ふた管台漏えい監視装置の設置

原子炉運転中において、原子炉容器上部ふた管台部からの漏えいを早期に検知するため、漏えい監視装置(漏えいに伴う湿度の上昇を監視)を設置した。

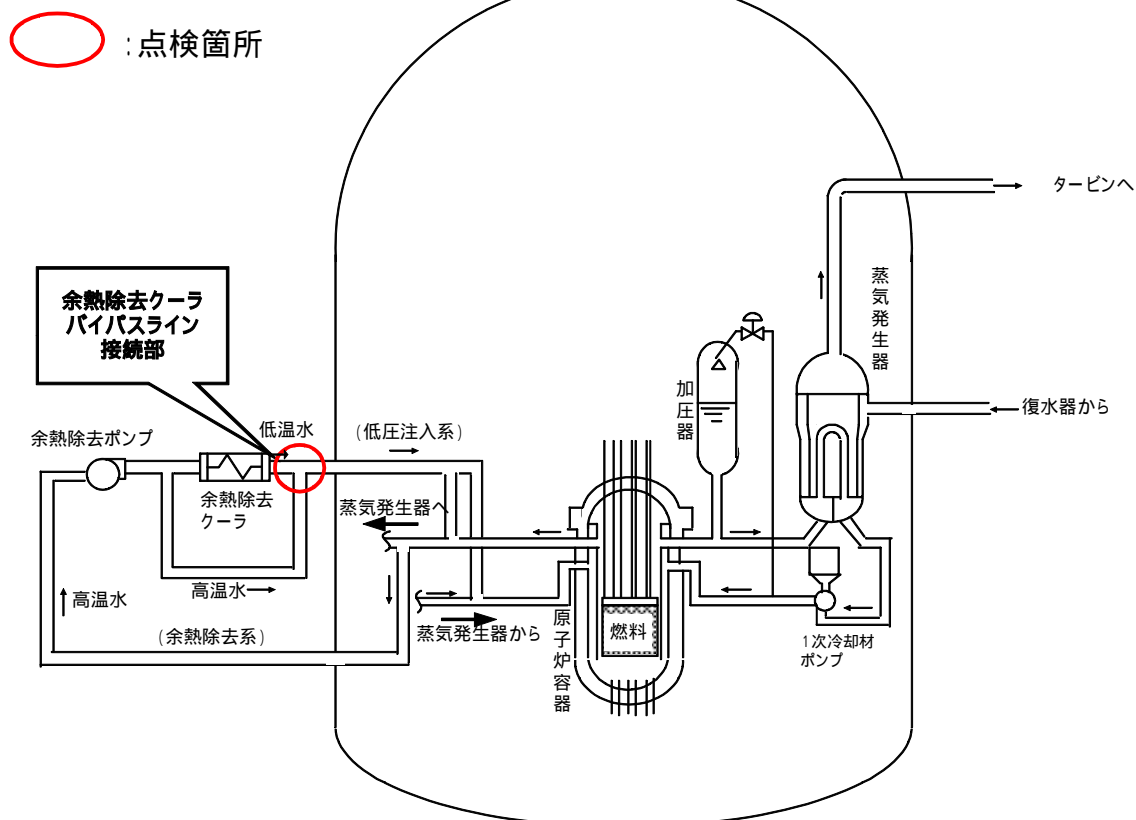
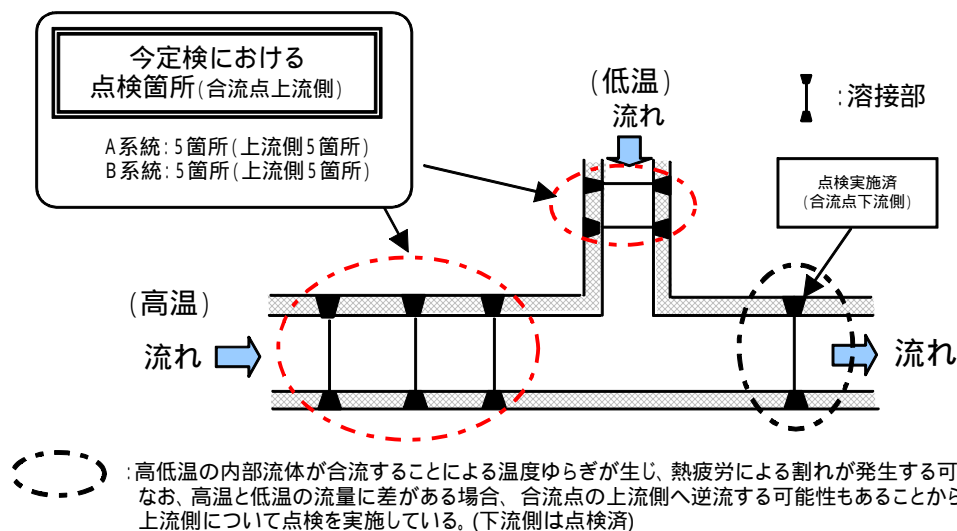
## 図 - 3 高サイクル熱疲労割れに係る点検

国内PWRプラントにおいて、再生熱交換器の銅側出口配管部で、高温水と低温水の混合により発生する温度ゆらぎ<sup>\*</sup>を主要要因とする高サイクル熱疲労割れが発生した事例に鑑み、同様の熱疲労割れが発生する可能性のある余熱除去クーラバイパスライン接続部について、超音波探傷検査を実施し、異常がないことを確認した。

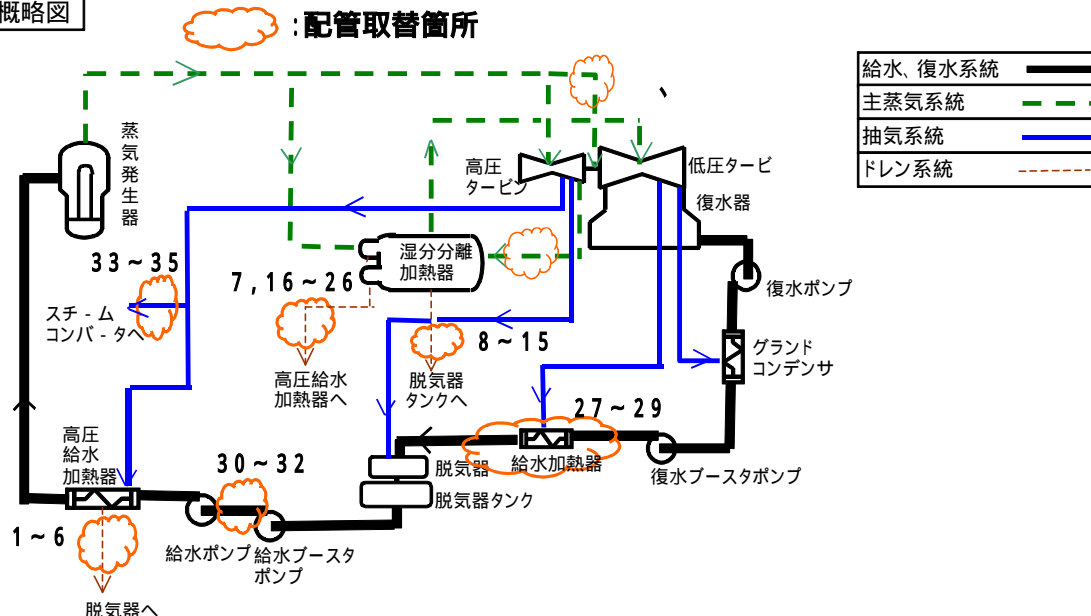
図 - 4 2次系配管の点検等

今定期検査において、合計1,272箇所について超音波検査(肉厚測定)等を実施した。

- 2次系配管の管理指針に基づく目視点検並びに超音波検査(肉厚測定)部位  
高圧排気管の直管部18箇所について、配管内面から目視点検を実施した結果、減肉が認められたため、超音波検査(肉厚測定)を行った。

計算必要厚さを下回っている箇所が1箇所確認され、さらに余寿命評価の結果、2箇所について次回定期検査までに計算必要厚さを下回る可能性があるとして評価された。

- 今回実施した超音波検査(肉厚測定)において、計算必要厚さを下回っている1箇所および次回定期検査までに計算必要厚さを下回る可能性があるとして評価された2箇所の計3箇所について、炭素鋼から耐食性に優れたステンレス鋼に取り替えた。(追加分3箇所)図中の～：別紙1参照
- 過去の点検結果から減肉傾向の見られる部位など、35箇所について当初計画通り、炭素鋼から耐食性に優れたステンレス鋼や低合金鋼の配管に取り替えた。(当初計画分35箇所)図中の1～35：別紙2参照

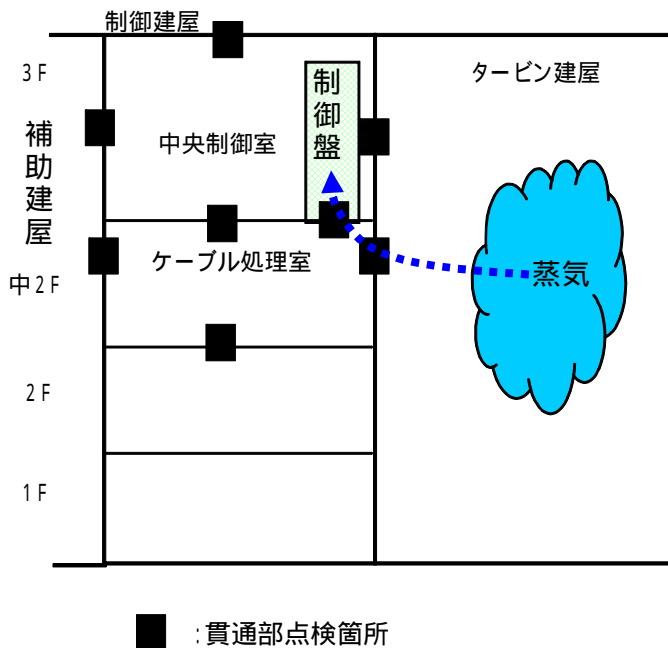
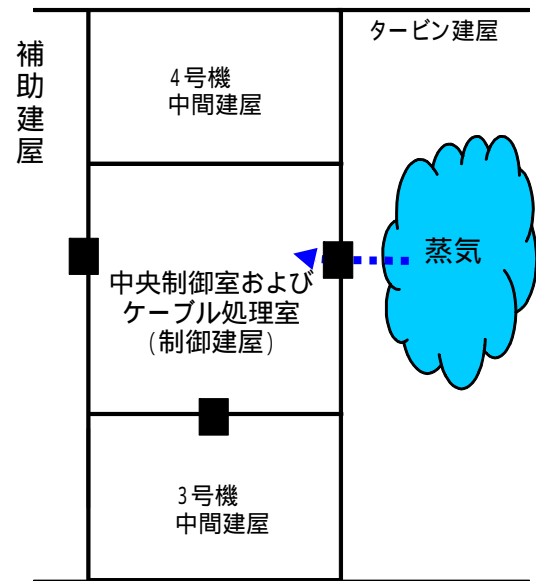
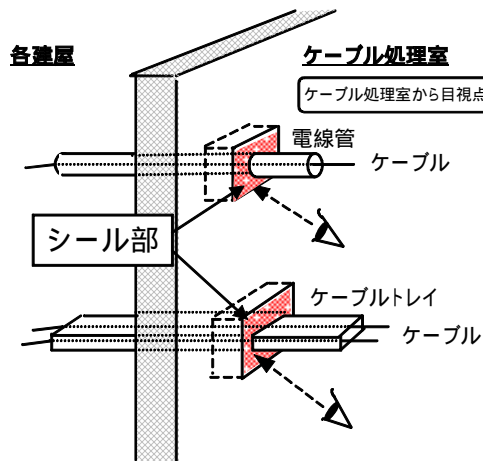
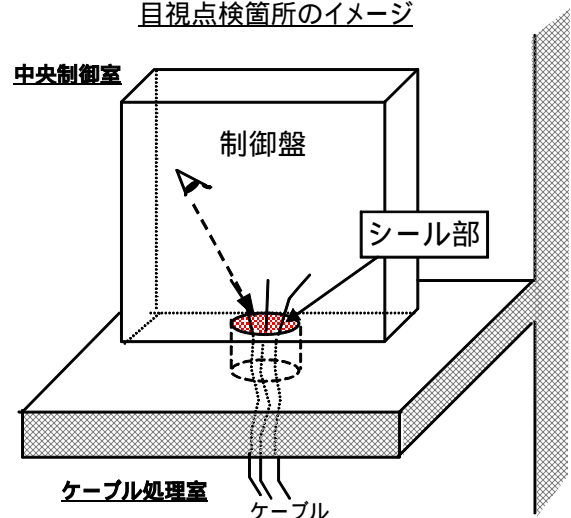
## 図 - 5 中央制御室への蒸気流入に係る点検

美浜発電所3号機事故において、中央制御室につながるケーブルトレイおよび電線管の壁貫通部等のシール施工が不適切であったため、中央制御室への蒸気浸入が認められたことを踏まえ、中央制御室貫通部等436箇所のシール施工状況を点検し、不適切な箇所114箇所を含む261箇所について補修を実施した。

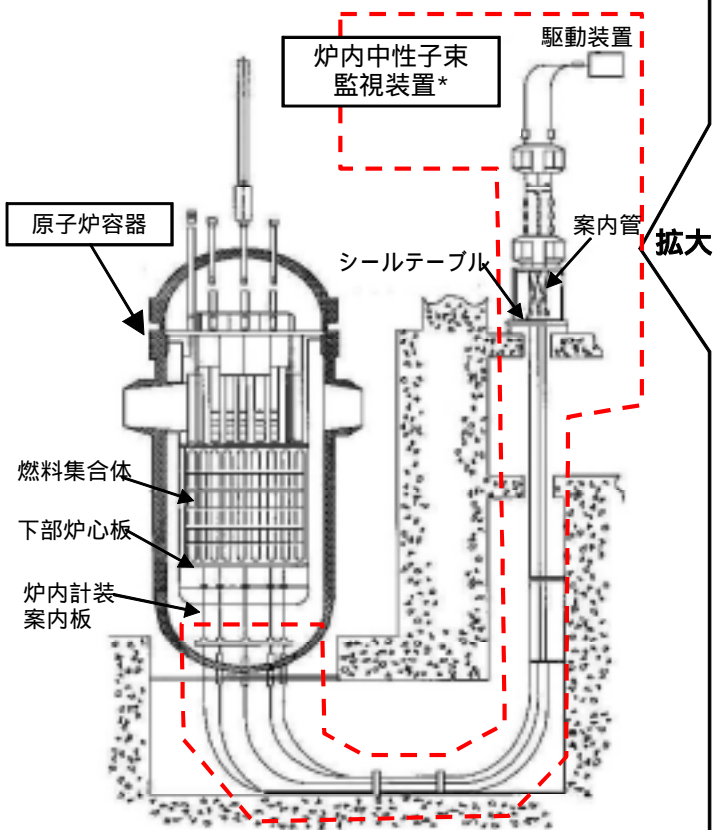
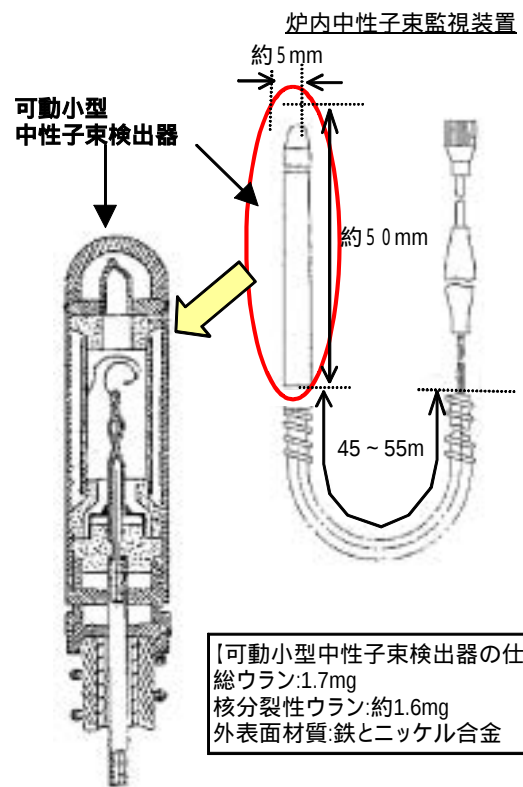
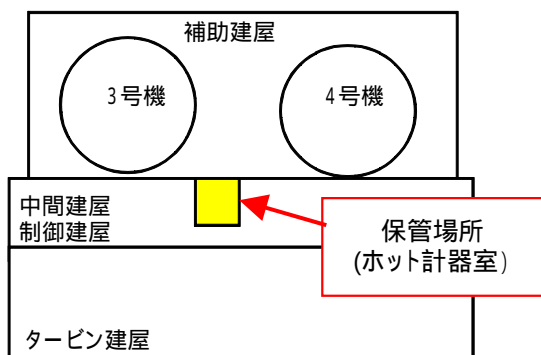
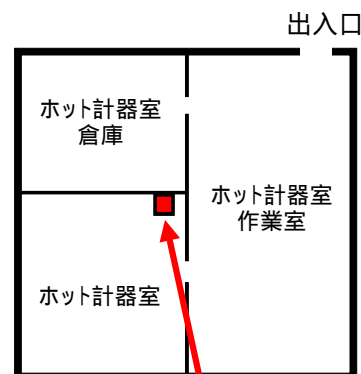
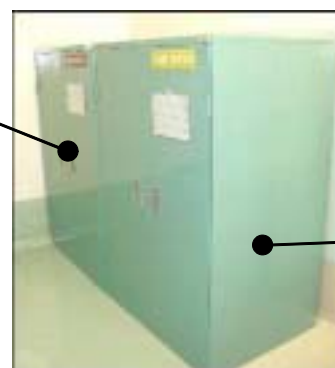
図6 - 1 可動小型中性子束検出器の所在不明について

平成17年6月24日に、3号機用小型可動中性子束検出器（核燃料物質）について法令に基づく実在庫確認（年1回）を実施したところ、検出器1個が所定の保管庫（鍵付ロッカー）に保管されていないことが判

このため、管理区域内を調査したが、当該検出器は発見できなかった。

前回の実在庫確認（平成16年7月）以降に発生した廃棄物（ドラム缶）について調査を実施しているが、現時点では当該検出器の発見に至っておらず、この調査には9月中旬頃まで要する見込みである。

所在不明に至った原因の調査の結果、核燃料物質としての管理が不十分であったことが確認されたことから、所内規定を見直し核燃料物質の管理の強化を図るとともに、関係者に核燃料物質の管理の重要性を周知徹底した。

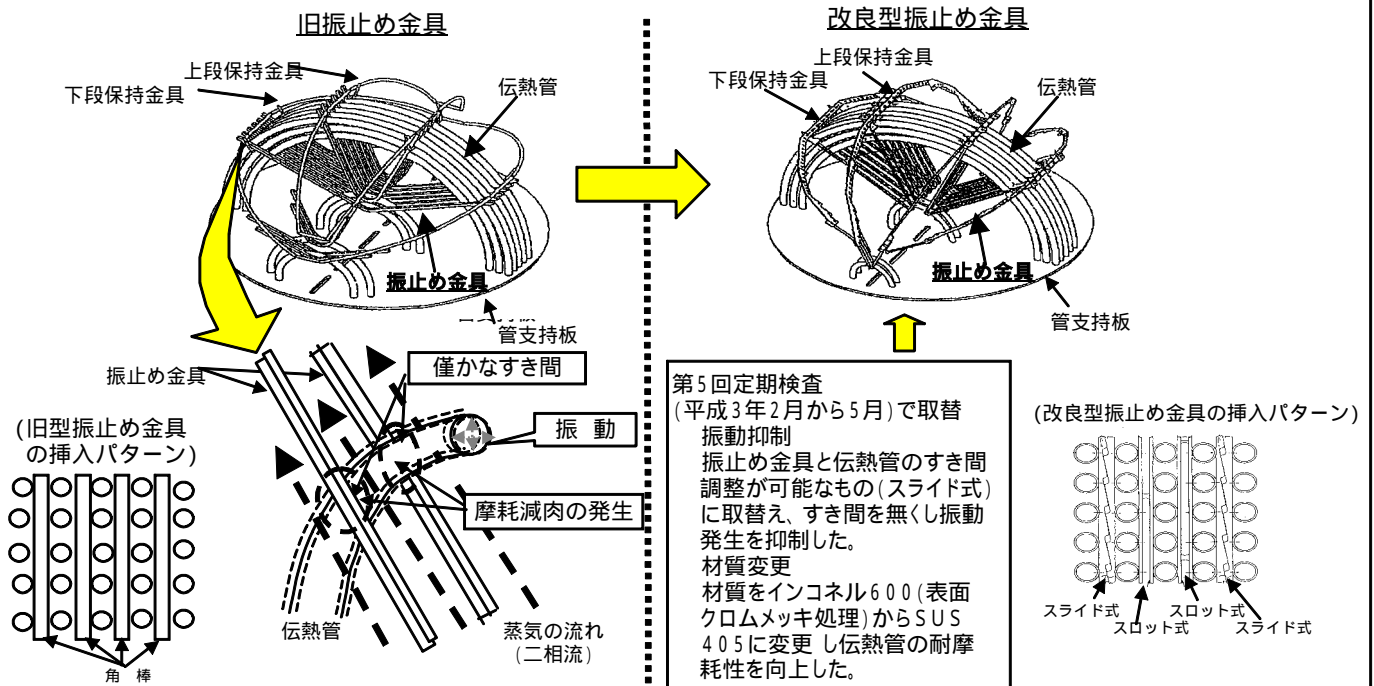
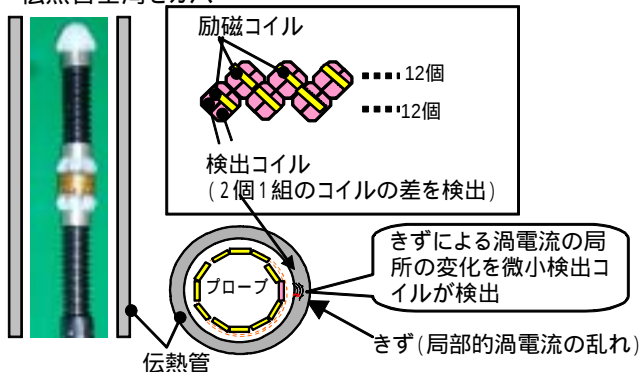
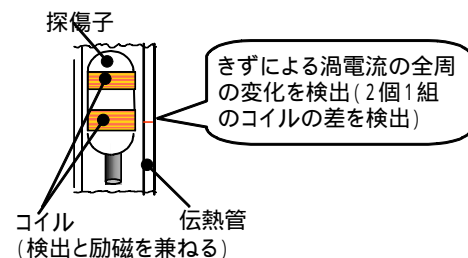
## 図 - 7 蒸気発生器伝熱管の渦流探傷検査 (ECT)

3台ある蒸気発生器の伝熱管全数（既施栓管を除く9,786本）について、渦流探傷検査（E C T）を実施した結果、異常は認められなかった。

従来、伝熱管肉厚の20%以上の減肉信号指示を「有意な信号」とし、旧振止め金具支持位置で認められた20%以上の減肉指示について施栓を行っていたが、既に減肉の原因となる旧振止め金具は改良型のものに取り替えて、摩耗減肉の進展はないことから、40%の深さの減肉に対し、健全性に問題がないことを評価<sup>\*</sup>し、検出器の精度(10%)を考慮して、旧振止め金具位置については、30%以上の減肉信号指示を「有意な信号」とするよう減肉指示の考え方を見直している。

なお、今定期検査において、旧振止め金具の支持位置での20%以上、30%未満の減肉信号指示をB、C - 蒸気発生器でそれぞれ3本づつ、計6本確認してる。
