大飯発電所2号機の調整運転停止について (発電機固定子冷却水のわずかな漏えいの原因と対策)

大飯発電所2号機 発電機固定子冷却水のわずかな漏えいの原因と対策について

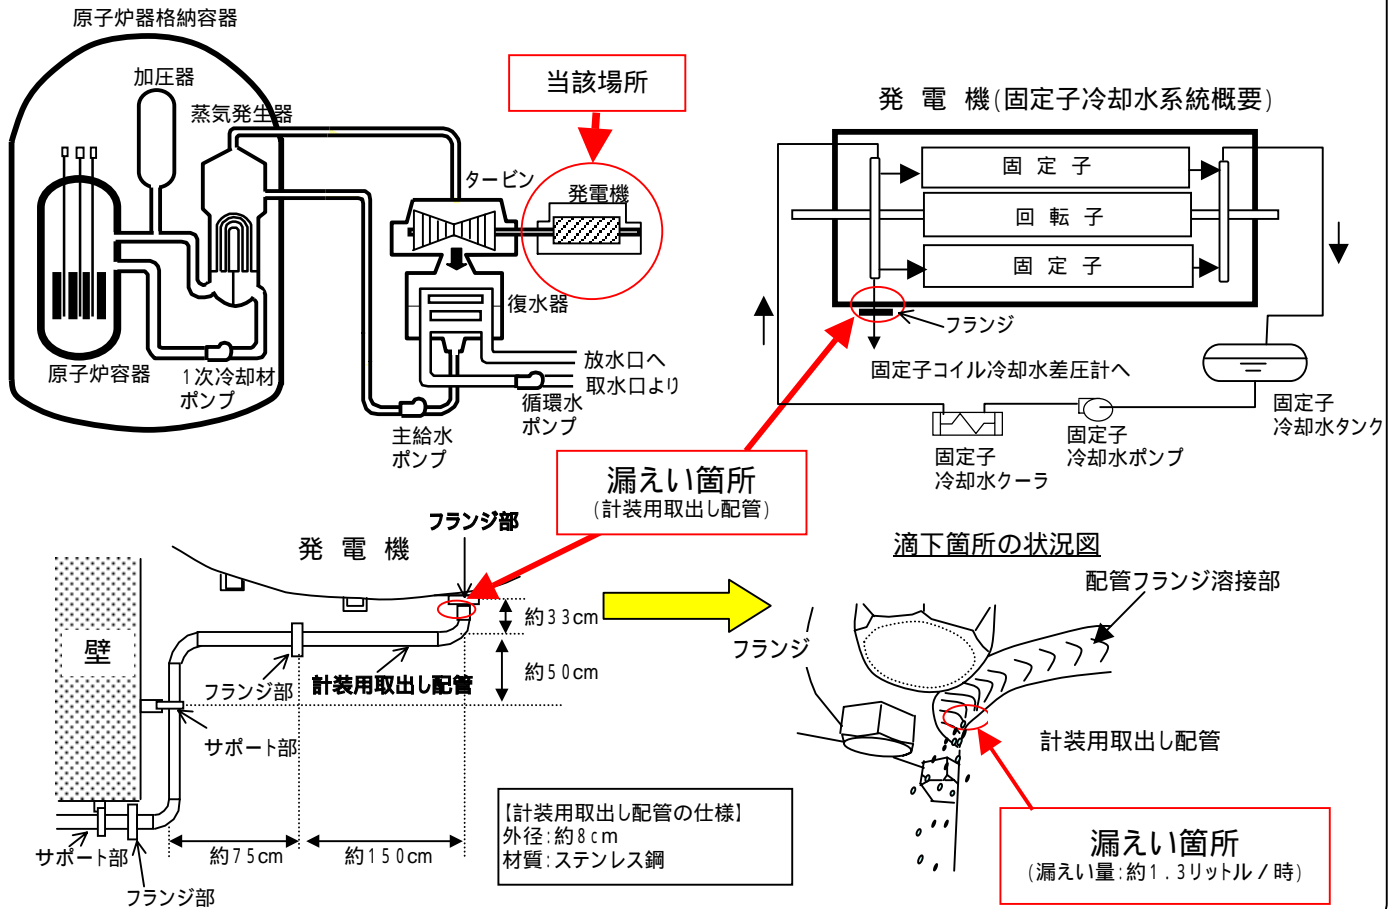
発生場所

大飯発電所2号機(加圧水型軽水炉;定格電気出力117.5万kW)は、平成17年6月24日より第19回定期検査での調整運転中のところ、7月16日12時20分頃、発電室員がタービン建屋2階面の上方(発電機下部)から水の滴下を発見した。調査の結果、発電機固定子冷却水系統*1の計装用取出し配管フランジ溶接部から冷却水が霧状に漏えい(1.3%程度/時間)しているのを確認した。当該箇所の点検および補修のため、平成17年7月16日23時57分から出力降下を開始し、翌17日7時に発電を停止した。

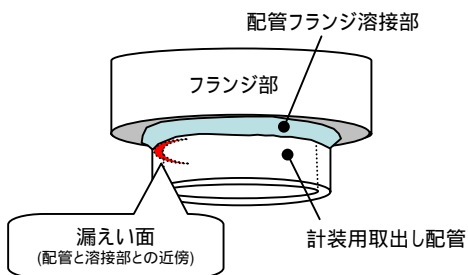
調査結果

- ・計装用取出し配管(以下、当該配管)のフランジ溶接部について、外観目視点検では割れは確認されなかったが、浸透探傷検査を実施した結果、配管外面の溶接部で約55mm、配管内部の同位置にも長さ約40mmの指示模様が認められた。
- ・指示模様が認められた箇所を切断し破面観察を行った結果、配管の外面から内面へ向かって、疲労割れの特徴であるビーチマーク模様が確認された。

配管フランジ溶接部
の厚: 4.0 ~ 4.5mm
脚長: 4.5 ~ 6.0mm

約55mmの浸透指示模様

約40mmの浸透指示模様

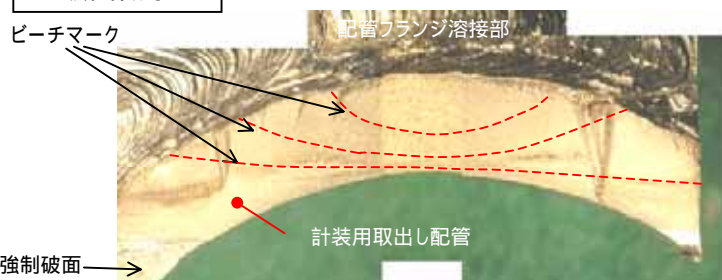
破面観察

破面は、概ね平坦でビーチマーク模様が観察され、疲労破壊の特徴を示していた。

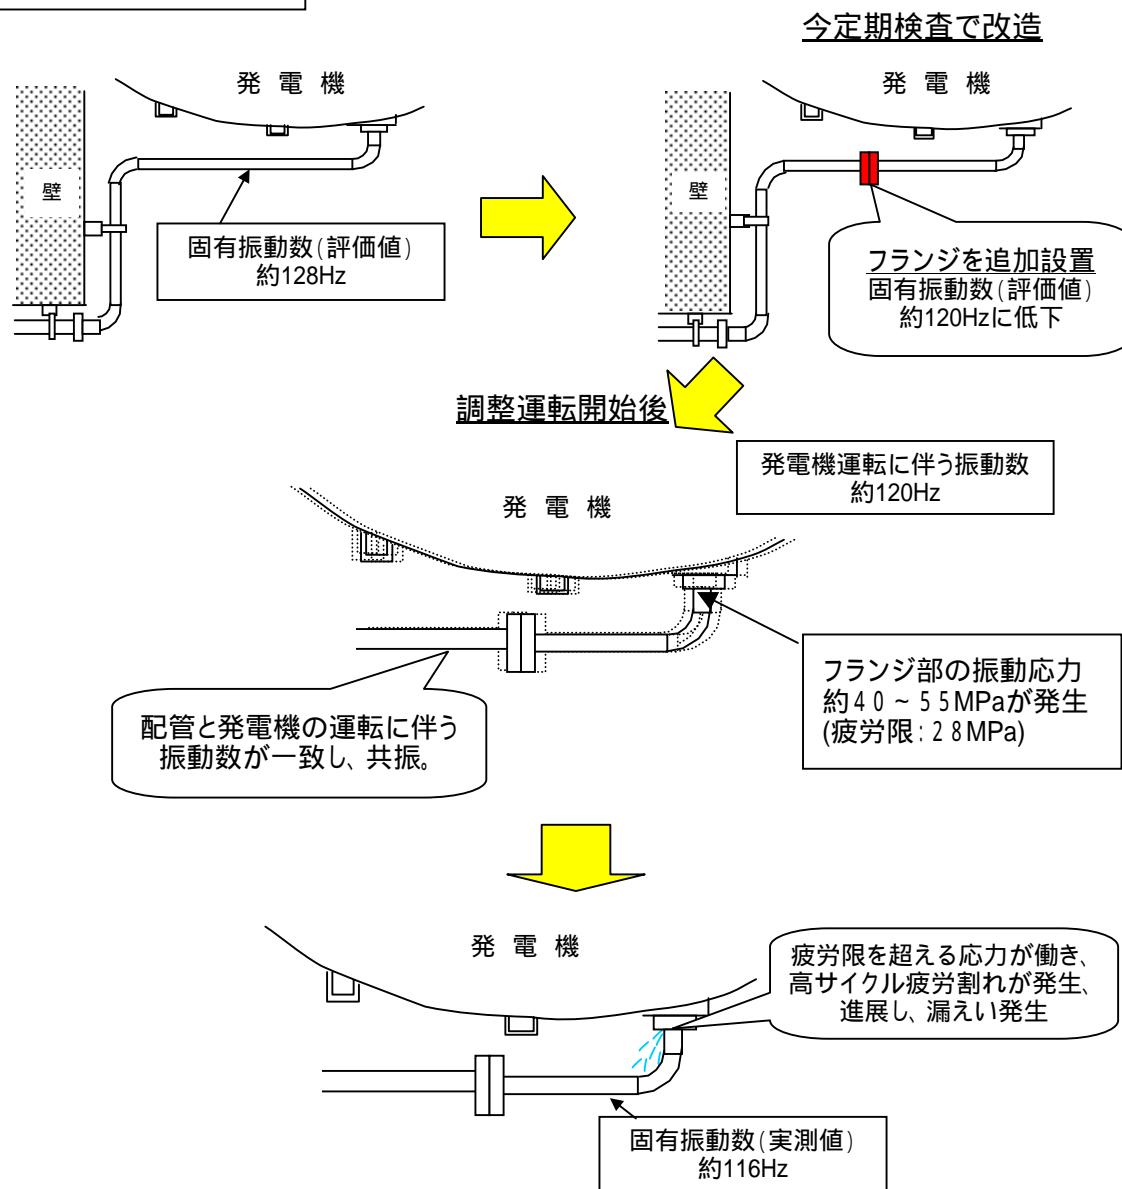
漏えい発生の推定メカニズム

- ・当該配管の固有振動数は、割れがある状態で116Hzと計測されたが、解析により、健全な(割れが発生する以前)当該配管の固有振動数は約120Hzと推定された。
- ・以上のことから、運転中の発電機の振動(120Hz)と当該配管の固有振動数(120Hz)が同じであったことから、当該配管が共振し、フランジ溶接部に疲労限*を超える繰り返しの振動応力が加わっていたと推定された。
- ・なお、フランジ接続部が導入される以前の当該配管の固有振動数を解析により求めたところ、128Hzと推定された。

今定期検査で、発電機固定子冷却水系統の計装用取り出し配管の途中にフランジ接続部を設けたことにより、当該配管の固有振動数が、発電機本体の振動数と一致し、配管が共振したことで、フランジと配管との溶接部に疲労限を超える応力が働いたため、高サイクル疲労割れが発生、進展し、漏えいに至ったものと推定された。
