大飯発電所3号機の原子炉起動と調整運転の開始について (第11回定期検査)

大飯発電所3号機（加圧水型軽水炉；定格電気出力118.0万kW）は、平成17年6月24日から第11回定期検査を実施していたが、8月2日に原子炉を起動し、翌3日に臨界となる予定である。

図 - 1 原子炉容器管台溶接部等の応力腐食割れに係る点検概要図

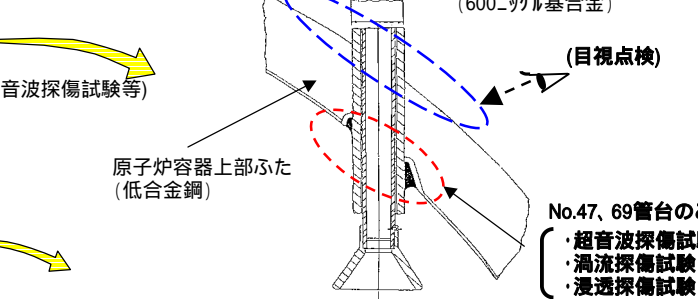
原子炉容器上部ふた管台の点検概要

原子炉容器上部ふた管台全数(70本)について、上部ふた表面の外観目視点検により、漏えいの無いことを確認した。

なお、前回定期検査時に、溶接部で応力腐食割れによる漏えいが確認された制御棒駆動装置取付管台（No.47管台）、およびNo.47管台と同じ上部ふた外周部に位置し溶接形状が同様の温度計取付管台（No.69管台）の2箇所について、知見拡充の観点から超音波探傷試験（UT）等を行い、異常がないことを確認した。

原子炉容器上部ふた管台全数(70本)について、上部ふた表面の外観目視点検を実施し、異常のないことを確認した。

なお、前回定期検査時に、溶接部の応力腐食割れにより1次冷却水の漏えいが認められた制御棒駆動装置取付管台(No.47)、および上部ふた外周部に位置し、当該管台(No.47)と同様な溶接形状である温度計取付管台(No.69)について、知見拡充の観点から、超音波探傷試験などを実施した。

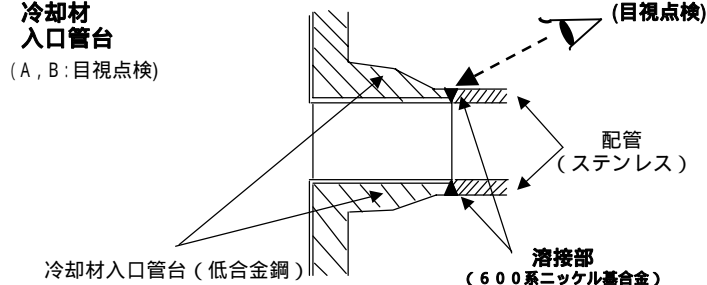
原子炉容器冷却材出入口管台の点検概要

溶接箇所には600系ニッケル基合金が使用されている原子炉容器冷却材出入口管台および蒸気発生器出入口管台について、外観目視点検や超音波探傷検査を行い、異常がないことを確認した。

溶接箇所600系ニッケル基合金が使用されている原子炉容器冷却材出入口管台、蒸気発生器出入口管台について、外観目視点検や超音波探傷検査を実施し、異常のないことを確認した。

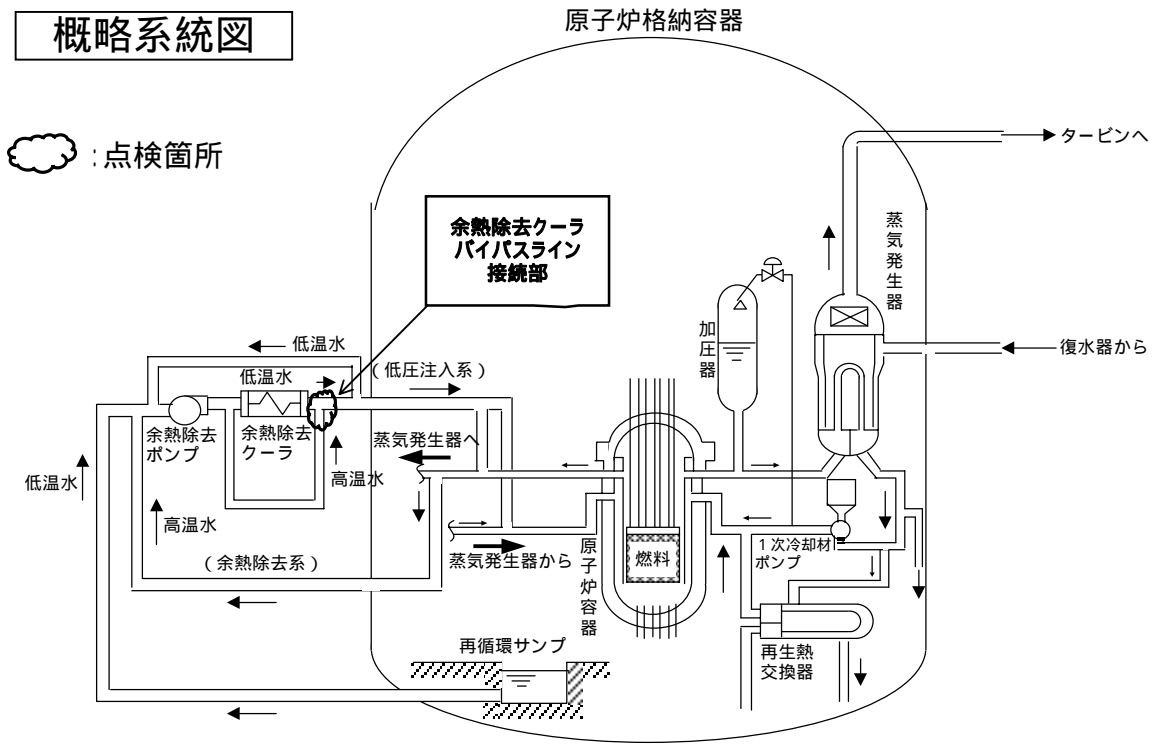
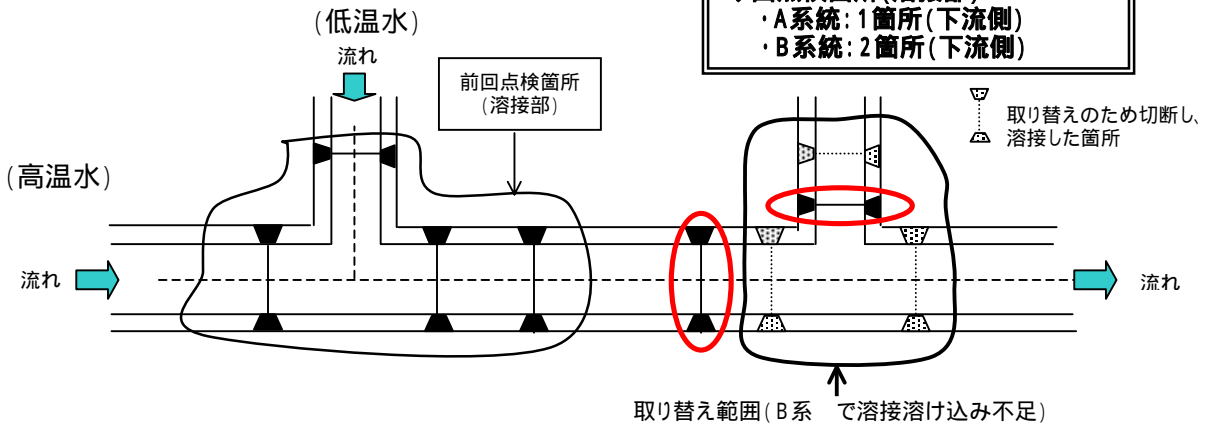
図 - 2 高サイクル熱疲労割れに係る点検概要図

国内PWRプラントにおいて、再生熱交換器の胴側出口配管部で、高温水と低温水の混合により発生する温度ゆらぎを主要因とする高サイクル熱疲労割れが発生した事象に鑑み、同様の熱疲労割れが発生する可能性のある余熱除去クーラバイパスライン接続部（A系1箇所、B系2箇所、計3箇所）について、超音波探傷検査を実施した。その結果、B系の1箇所で溶接施工時の溶け込み不足による信号指示が認められたため、健全性には問題ないが、当該溶接部を含む配管を取り替えた。

国内PWRプラントにおいて、再生熱交換器の胴側出口配管部で、高温水と低温水の混合により発生する温度ゆらぎを主要因とする高サイクル熱疲労割れが発生した事例に鑑み、同様の熱疲労割れが発生する可能性のある余熱除去クーラバイパスライン接続部(A系1箇所、B系2箇所、計3箇所)について、超音波探傷検査を実施した。

その結果、B系の1箇所では溶接施工時の溶け込み不足による信号指示が認められたため、健全性には問題ありませんでしたが、当該溶接部を含む配管を取り替えました。

溶接部 : 高低温の内部流体が合流することによる温度ゆらぎが生じ、熱疲労による割れが発生する可能性のある箇所。なお、高温と低温の流量に差がある場合、合流点の上流側へ逆流する可能性もあることから、合流点下流側だけでなく、上流側についても点検を実施している。

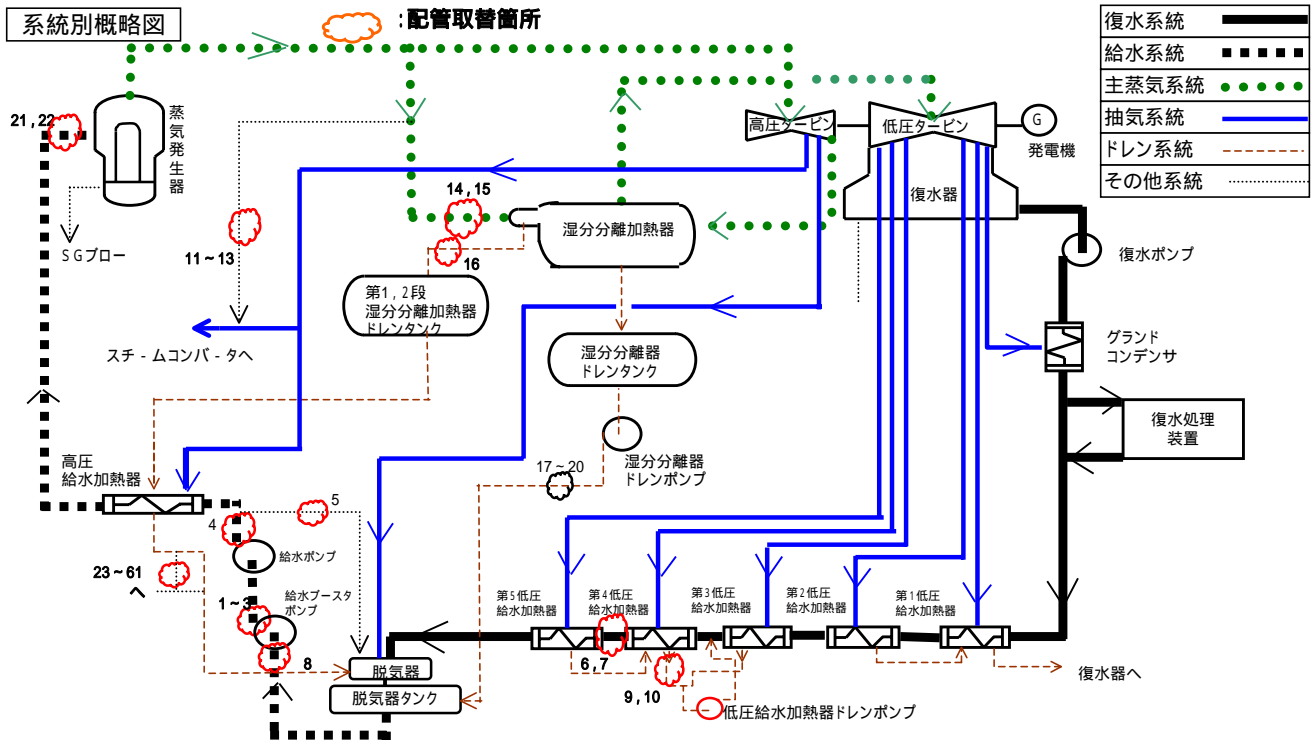
図 - 3 2次系配管の点検等

その結果、全て計算必要厚さを満足しており、余寿命評価においても次回定期検査までに計算必要厚さを下回る可能性があるとは評価された部位はなかった。

今定期検査において、合計1,392箇所について超音波検査(肉厚測定)等を実施した。
(超音波検査(肉厚測定):1,372箇所、目視検査のみ20箇所)

2次系配管の管理指針に基づく目視点検並びに超音波検査(肉厚測定)部位
高圧排気管の直管部47箇所について、目視点検の結果、27箇所の直管部に減肉が認められたため超音波検査(肉厚測定)を行った。

測定結果、計算必要厚さを下回っている箇所はなかった。

過去の点検結果から減肉傾向の見られる部位など、61箇所について当初計画通り、炭素鋼から耐食性に優れたステンレス鋼や低合金鋼の配管に取り替えた。(当初計画分 61箇所) 図中の1~61:別紙参照

今後の保守性を考慮して、外径約2インチ(約5cm)以下の小口径配管229箇所について、炭素鋼から耐食性に優れたステンレス鋼の配管に取り替えた。

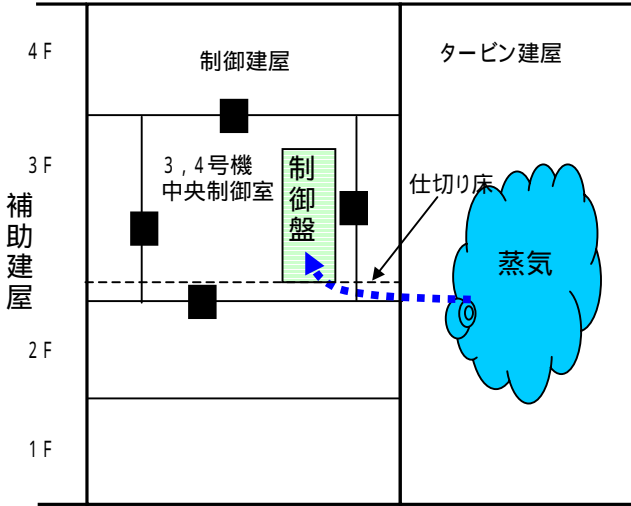
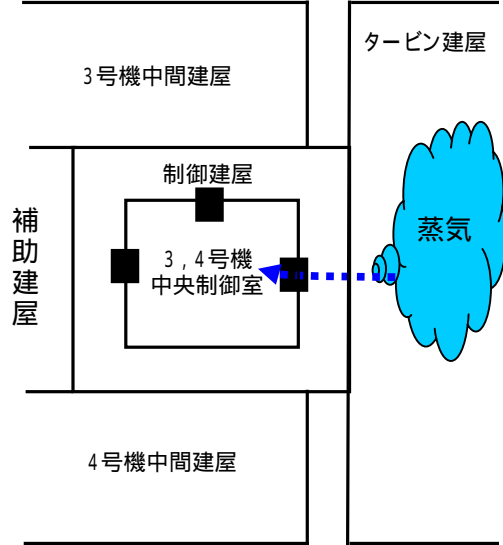
点検箇所概要図

美浜発電所3号機2次系配管破損事故において、中央制御室につながるケーブルトレイおよび電線管の壁貫通部等のシール施工が不適切であったため中央制御室への蒸気浸入が認められたことを踏まえ、中央制御室貫通部等160箇所のシール施工状況を点検し、不適切な箇所86箇所を含む113箇所について補修を実施した。

美浜発電所3号機事故において、中央制御室につながるケーブルトレイおよび電線管の壁貫通部等のシール施工が不適切であったため、中央制御室への蒸気浸入が認められたことを踏まえ、中央制御室貫通部等160箇所のシール施工状況を点検し、不適切な箇所86箇所を含む113箇所について補修を実施した。

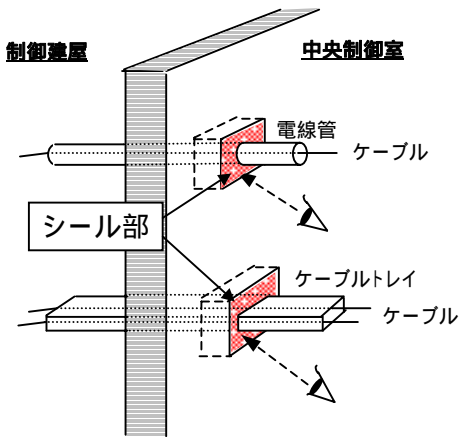
壁貫通部の点検

制御建屋から中央制御室への壁貫通部
目視点検箇所のイメージ

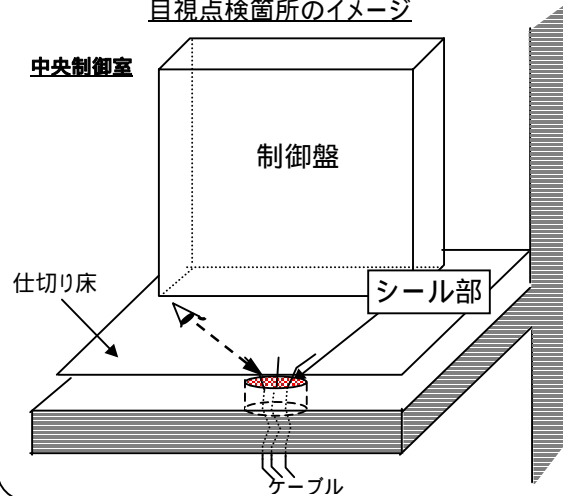
床貫通部の点検

制御建屋から中央制御室への床貫通部
目視点検箇所のイメージ
