## 美浜発電所1号機の原子炉起動と調整運転の開始について (第21回定期検査)

美浜発電所1号機（加圧水型軽水炉；定格電気出力34.0万kW）は、平成17年4月25日から第21回定期検査を実施していたが、8月5日に原子炉を起動し、翌6日に臨界となる予定である。

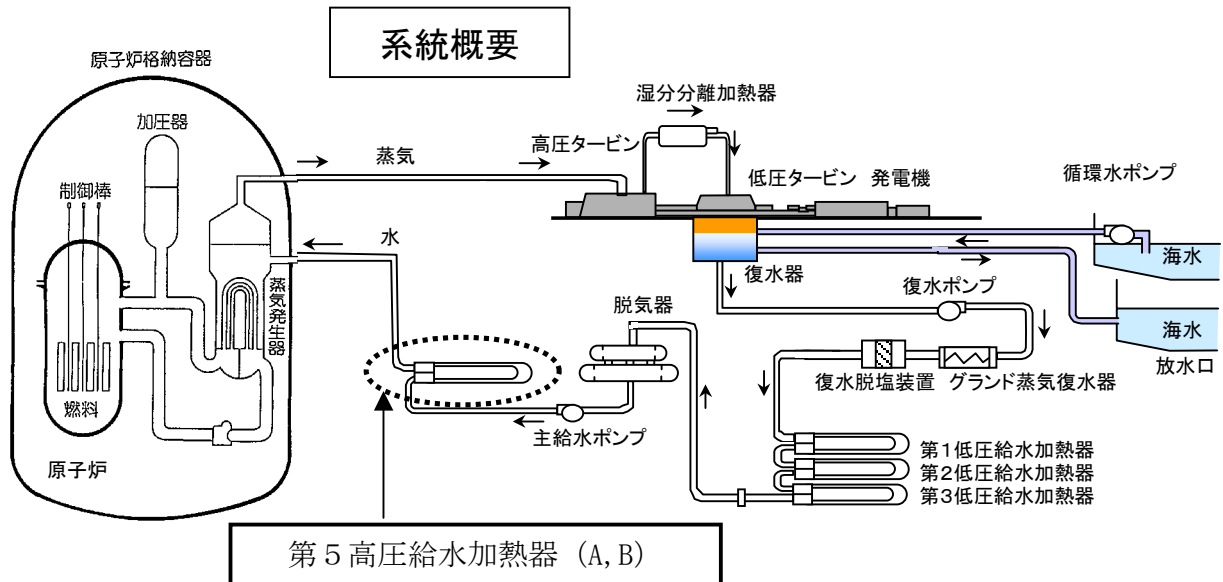
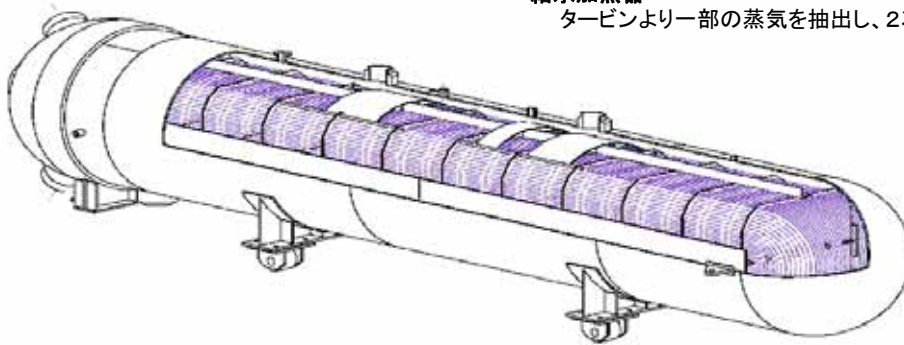
## 図－1 高圧給水加熱器取替工事概要図

美浜2号機において、高圧給水加熱器の伝熱管が、製造時の初期傷等により応力腐食割れが発生した事例に鑑み、同種の伝熱管を採用し応力腐食割れが発生する可能性のある美浜1号機について、銅合金から耐食性の優れたステンレスの伝熱管を採用した高圧給水加熱器に取り替えた。

高圧給水加熱器の伝熱管において、製造時の傷等を起因とした応力腐食割れが発生した事象に鑑み、銅合金から耐食性の優れたステンレス製の伝熱管を採用した高圧給水加熱器に取り替えた。

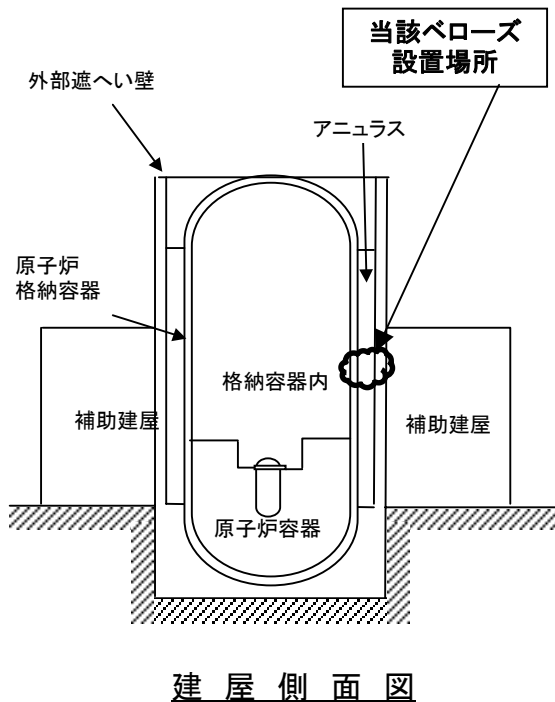
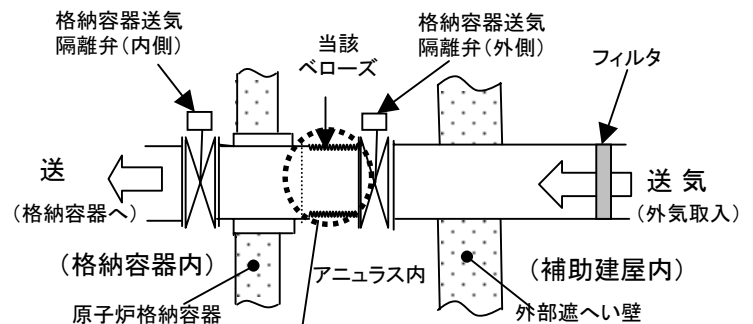
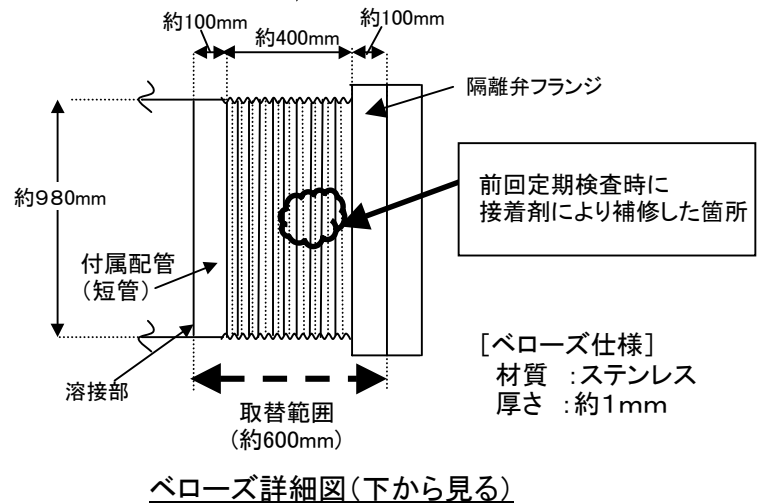
## 図－２ 格納容器送気ラインベローズ取替工事

美浜2号機第21回定期検査(平成15年度)において、格納容器外周部に設置しているベローズ(伸縮継手)で貫通穴が認められたことから、接着剤の塗布により損傷部の補修を行い、第22回定期検査(平成16年度)において、当該ベローズ配管を同仕様(ステンレス)のものに取り替えた。

原因は、取り入れた外気に含まれるわずかな海塩粒子がベローズ内面に付着・濃縮したことによる塩素型応力腐食割れと推定された。

なお、美浜1号機においても、前回定期検査でわずかな漏えいが確認されたことから、接着剤を塗布し損傷部を補修している。

前回定期検査において、格納容器送気ライン\*1のベローズ(伸縮継手)でわずかな漏えいが確認され、接着剤による補修を行っているが、今後の保全に万全を期す観点から、当該ベローズおよび前後の配管を同仕様(ステンレス)のものに取り替えた。

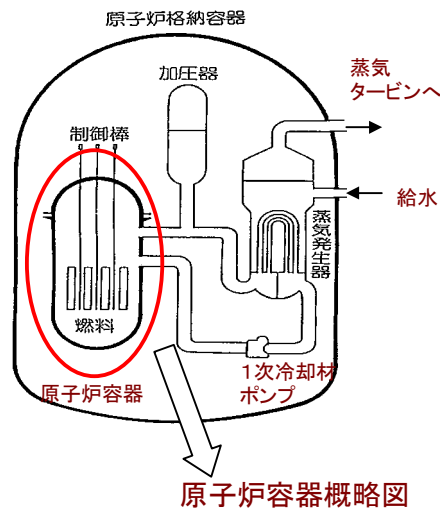
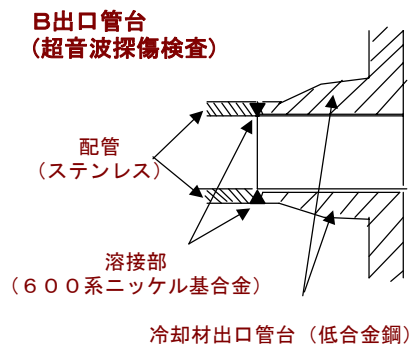
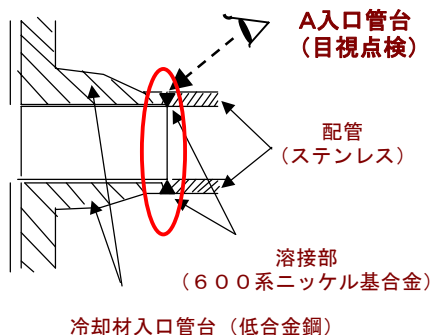
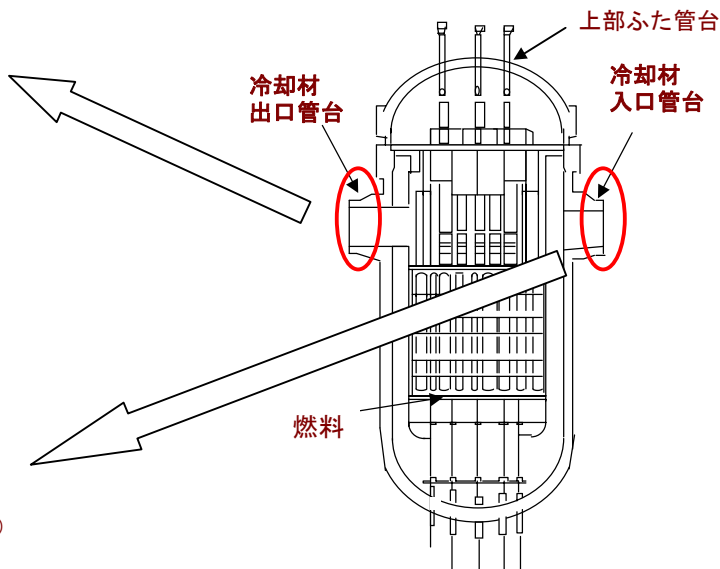
図－３ 原子炉容器管台溶接部等の応力腐食割れに係る点検概要図

国内外PWRプラントにおいて、600系ニッケル基合金を用いた1次冷却材系統の溶接部で応力腐食割れが発生した事例に鑑み、溶接箇所には600系ニッケル基合金が使用されている、原子炉容器冷却材入口および、出口管台について外観目視点検や超音波探傷検査を実施し、異常のないことを確認した。

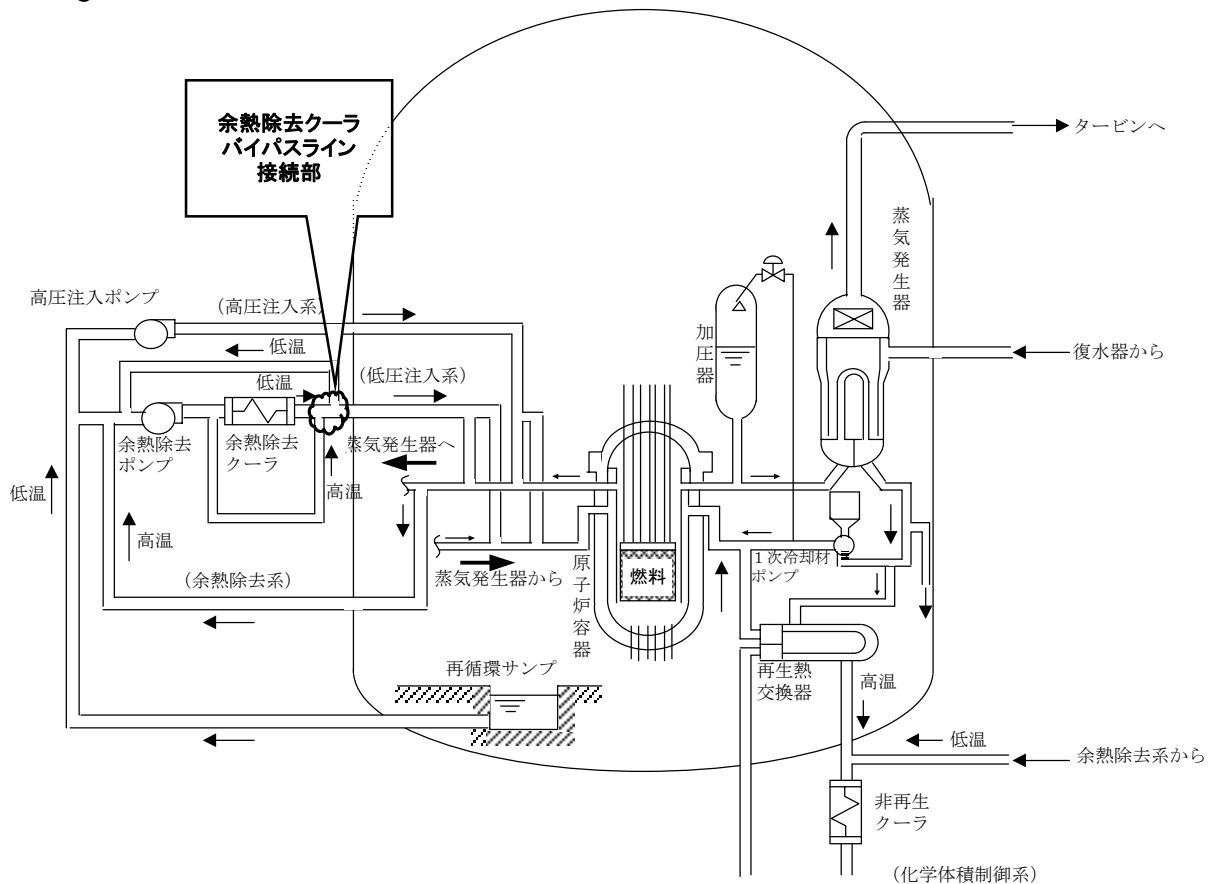
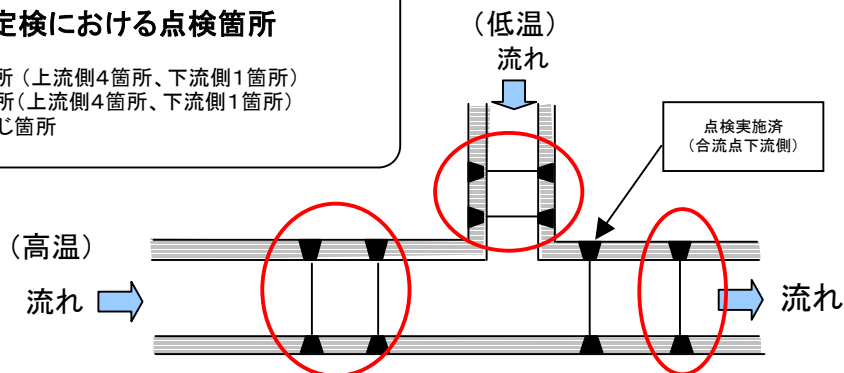
図－４ 高サイクル熱疲労割れに係る点検概要図

国内PWRプラントにおいて、再生熱交換器の銅側出口配管部で、高温水と低温水の混合により発生する温度ゆらぎを主な要因とする高サイクル熱疲労割れが発生した事例に鑑み、同様の熱疲労割れが発生する可能性のある余熱除去クーラバイパスライン接続部について、超音波探傷検査および放射線透過検査を実施し、異常のないことを確認した。

高低温の内部流体が合流することによる温度ゆらぎが生じ、熱疲労による割れが発生する可能性のある箇所。  
なお、下流側の点検については、検査の充実を図るため、点検範囲を拡大して実施し、上流側については、高温と低温の流量に差がある場合、合流点の上流側へ逆流する可能性もあることから、今定検で点検を実施した。

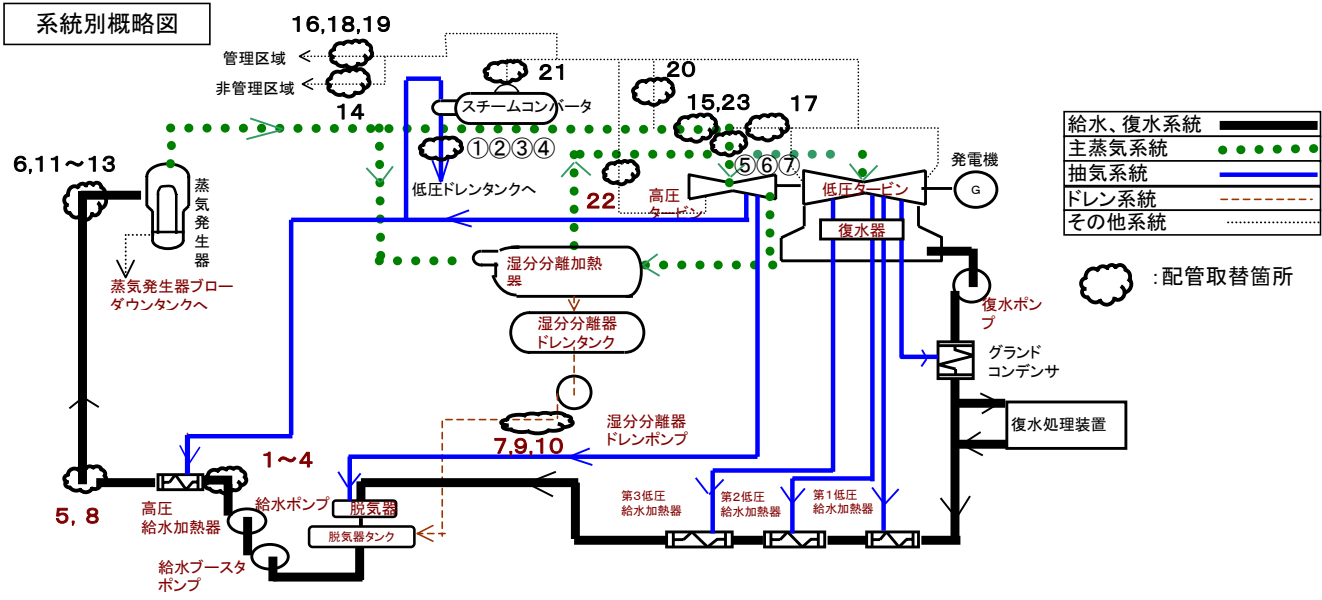
図-5 2次系配管の点検等

計算必要厚さを下回っている箇所が1箇所確認された。なお、余寿命評価の結果、次回定期検査までに計算必要厚さを下回る可能性があるとして評価された箇所は無かった。

○今回の測定結果、計算必要厚さを下回っている箇所の1箇所、次回定検時での余寿命が13ヶ月未満の2箇所、また、タービン開放時の目視点検の結果、溶接部に軽微な減肉が認められた2箇所の計5箇所について、同材料(炭素鋼)、または耐食性に優れたステンレス鋼に取り替えた。

○ 今後の作業性を考慮し、2箇所について炭素鋼から耐食性に優れたステンレス鋼の配管に取り替えた。  
(追加分 7箇所)図中の ①～⑦：別紙1参照

○ 過去の点検結果から減肉傾向の見られる部位など23箇所について、炭素鋼から同材料、耐食性に優れたステンレス鋼または低合金鋼の配管に取り替えた。(過去の点検結果等による取替分23箇所)図中の1～23：別紙2参照

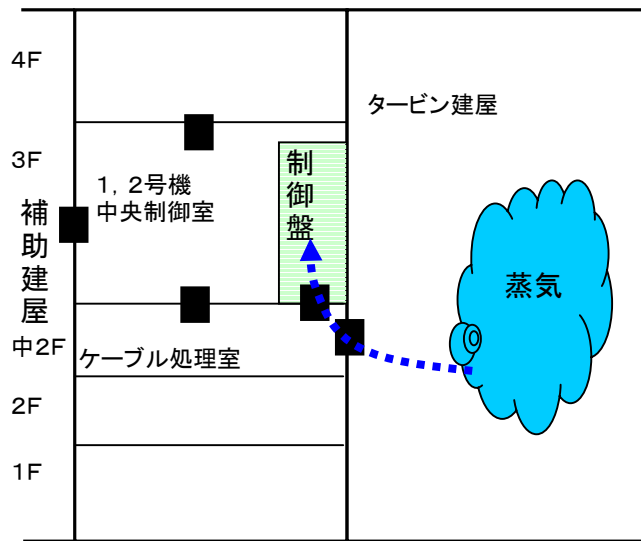
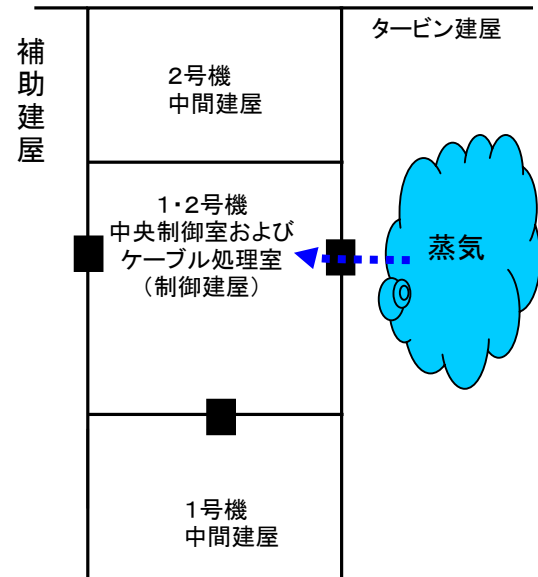
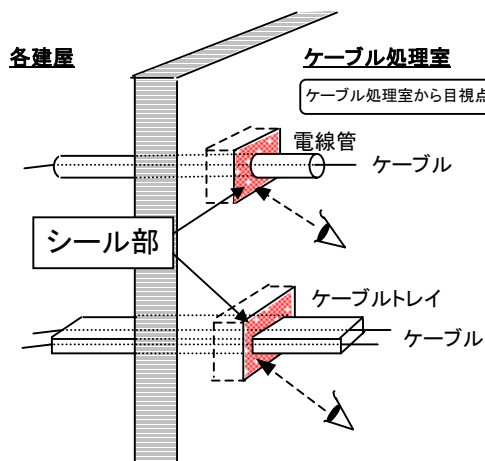
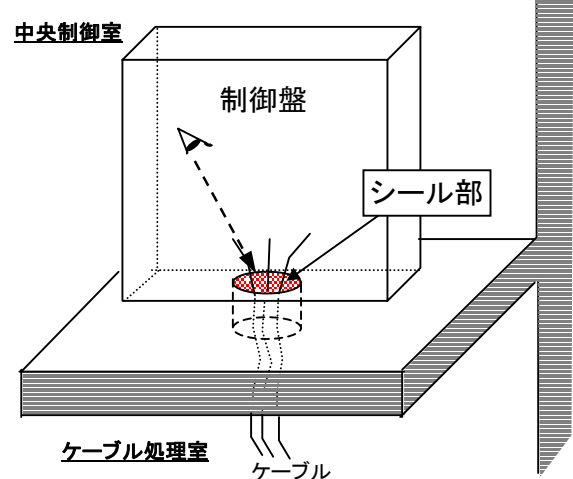
## 図－6 中央制御室への蒸気流入に係る点検

美浜発電所3号機2次系配管破損事故において、中央制御室につながるケーブルトレイ及び電線管の壁貫通部等のシール施工が不適切であったため、中央制御室への蒸気浸入が認められたことから、中央制御室貫通部等258箇所のシール施工状況を点検し、不適切な箇所48箇所を含む194箇所について補修を実施した。

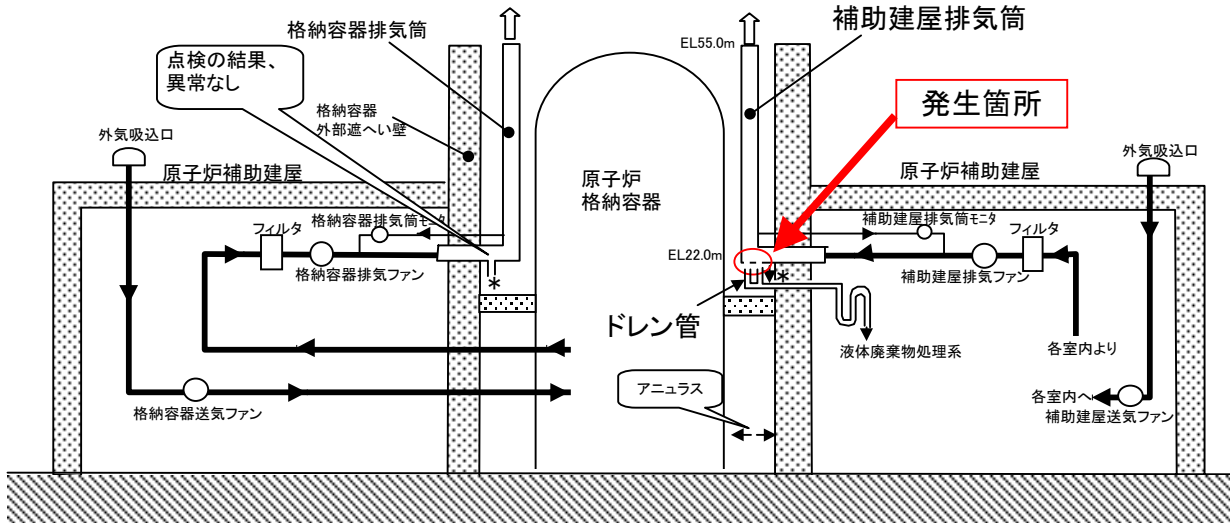
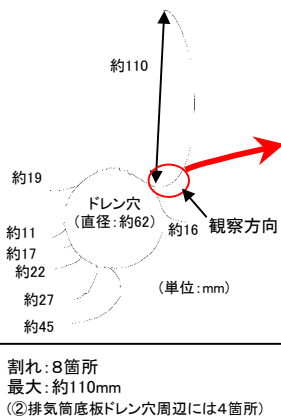
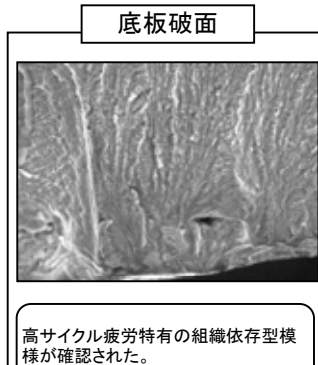
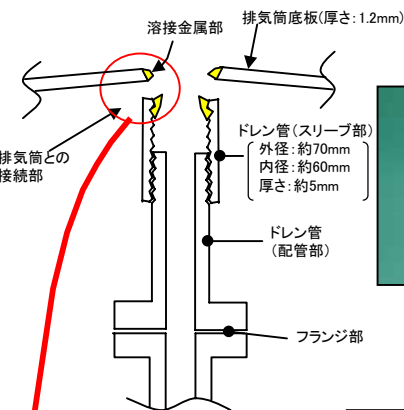
図-7(1) 補助建屋排気筒のひび割れおよびドレン管の接続不良の原因と対策について

定期検査中の4月28日、原子炉補助建屋排気筒の目視点検を実施したところ、排気筒下部のドレン管の外れ(2箇所)と、排気筒底板にひび割れが確認された。

底板とドレン管の切断面の形状から底板とドレン管の溶接金属が割れたことが確認された。

高サイクル疲労特有の組織依存型模様と一部延性破面のディンプルが確認された。

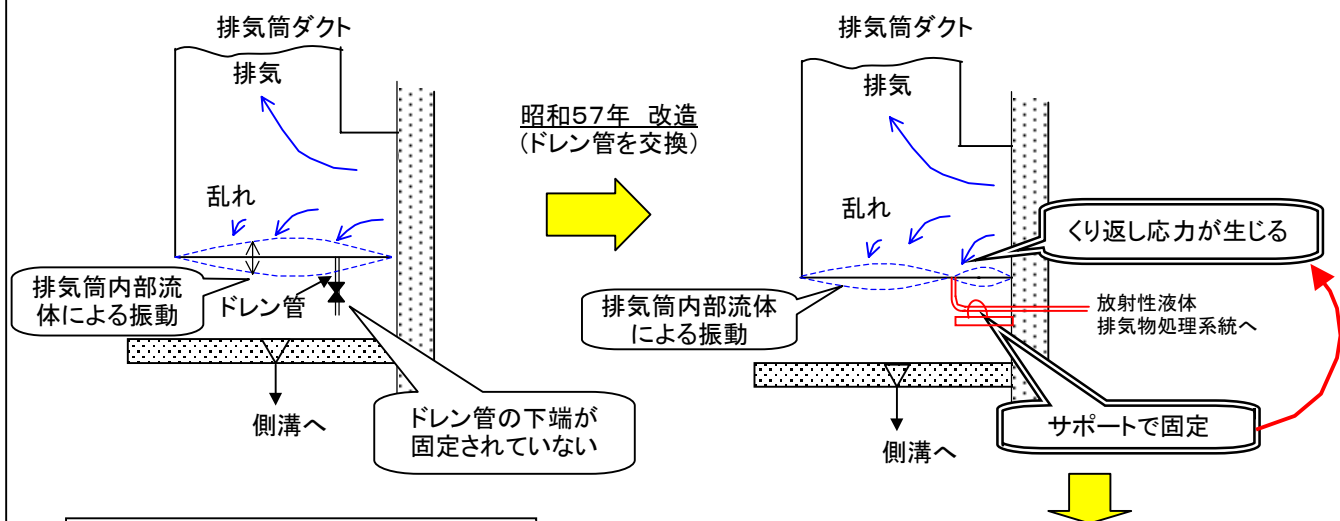
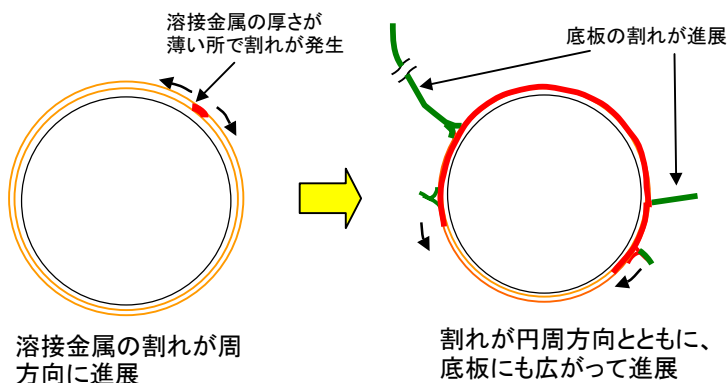
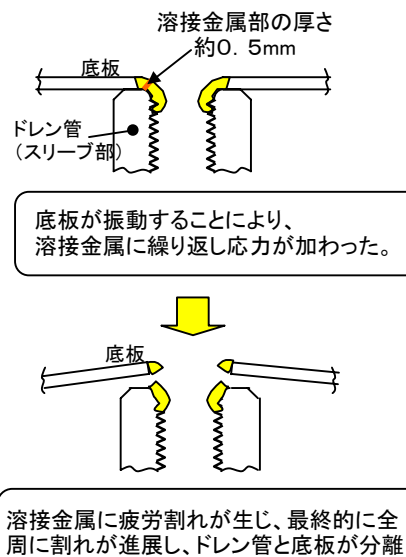
図-7(2) 補助建屋排気筒のひび割れおよびドレン管の接続不良の原因と対策について

原因は、排気筒内を流れる気体廃棄物により底板が振動し、溶接部厚さが薄い箇所で疲労限を超える繰返し応力が働いたため、疲労割れが発生し、その疲労割れが徐々に全周に広がり、底板にひび割れが発生し、ドレン管が外れたものと推定された。
