美浜発電所1号機の定期検査状況について (A-主給水ポンプ下部ケーシングからの漏えいの原因と対策)

美浜発電所1号機 A-主給水ポンプ下部ケーシングからのわずかな水漏れについて

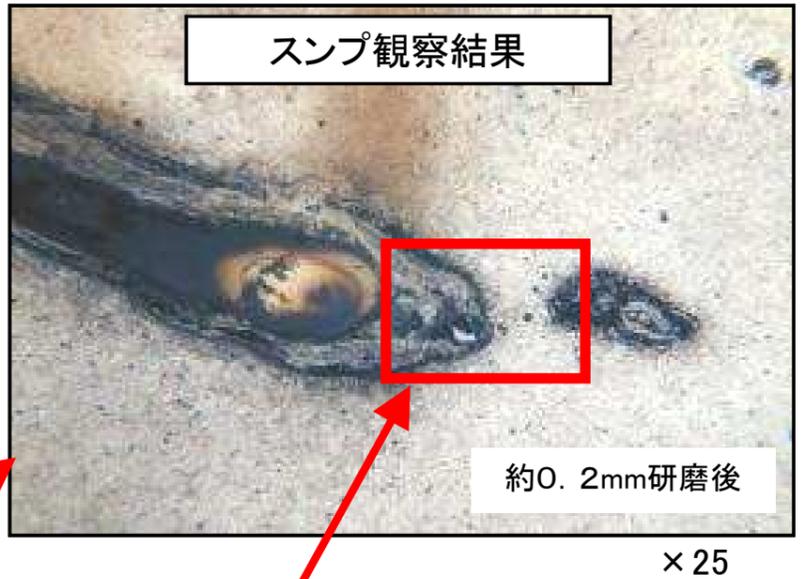
スンプ観察結果

- ・漏えい部付近について、ファイバースコープによる内面観察や超音波検査（肉厚測定）を実施した結果、有意な減肉がないことが確認された。
- ・漏えい箇所周辺について、外表面手入れ（深さ約0.2mmバフ研磨）後、スンプ観察を実施した結果、長さ約6mm、幅約1mmの欠陥が観察された。欠陥は両先端が丸みを帯びて、中は空洞となっており、進展性のある割れではなく、当該ケーシング製造時の内在欠陥（鑄巣欠陥）の様相を示していた。

鑄造製品である当該ケーシングの製造過程で発生した内在欠陥（鑄巣欠陥）が、板厚方向に連続的に存在していたが、その後の当該ポンプの運転に伴う荷重等により内在欠陥がつながって貫通欠陥に至り、漏えいが発生したものと推定された。

欠陥は、長さ約6mm、幅約1mmであった。
 また、欠陥性状は、両先端が丸みを帯びており、
 中が空洞となっていることから、製造時の内在欠
 陥(鑄巣欠陥)の様相を呈していた。

当該漏えい箇所については、工場にて内在欠陥（鑄巣欠陥）を除去し、溶接補修を実施する。補修後、再び発電所に搬入してポンプ組立てを行った後、ポンプの耐圧試験、試運転により健全性を確認した上で、原子炉起動を行う予定であるが、今後、2週間程度を要する見込みである。

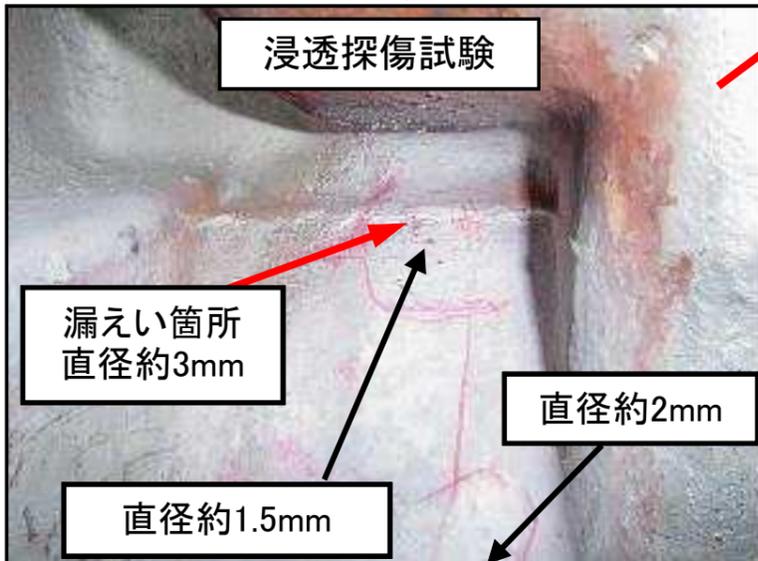
浸透探傷試験

漏えい箇所で直径約3mmの指示模様が認めら
 れた。その他直径約2mm、直径約1.5mmの指
 示模様が認められた。

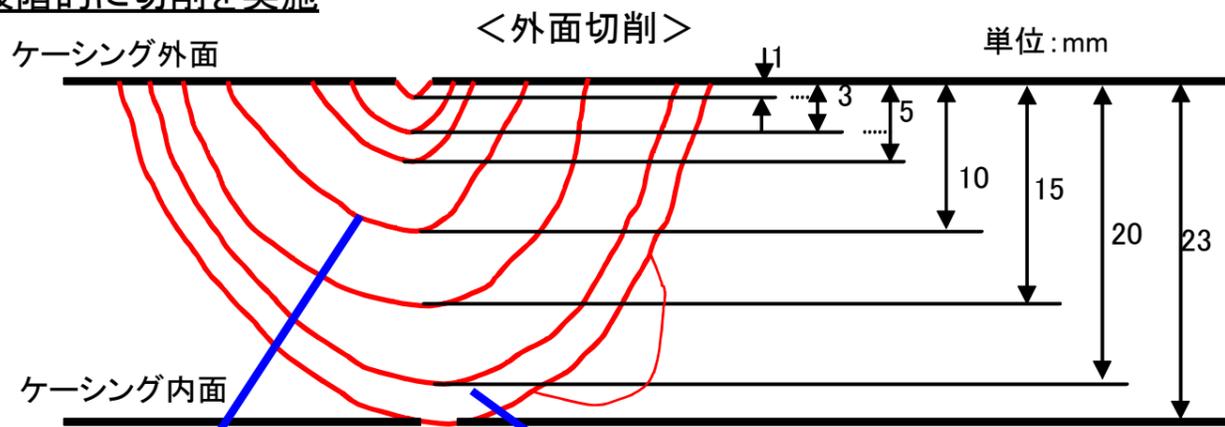
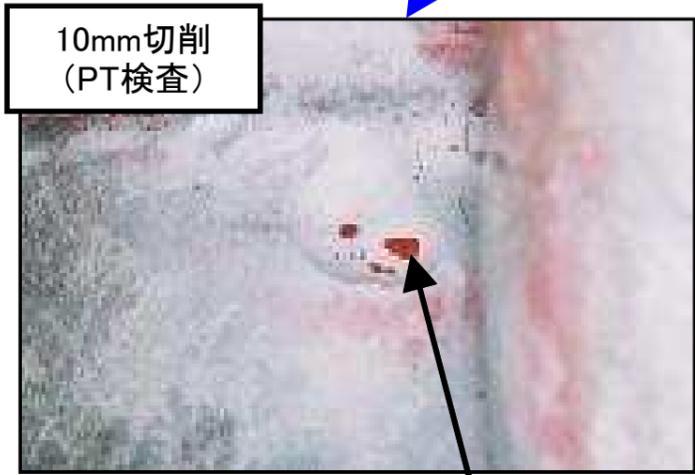
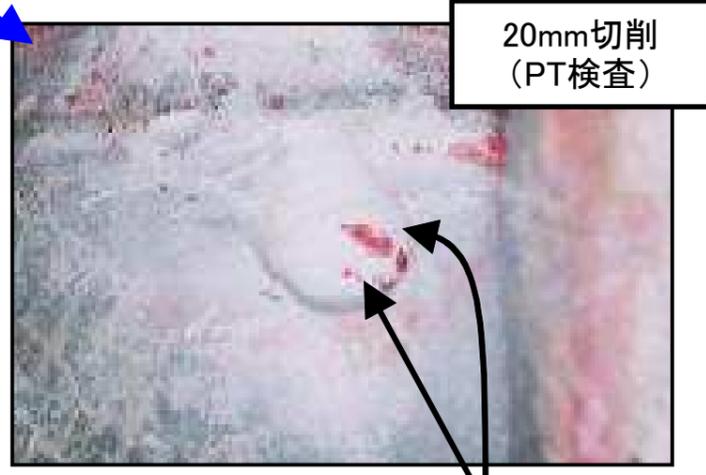
工場において段階的に切削を実施

- ・当該ポンプ下部ケーシングを工場に搬出し、漏えい箇所の金属内部の調査を行うため、外表面から段階的に切削しながら、外観観察、浸透探傷試験を行った結果、表面から各層にわたって丸みを帯びた製造時の内在欠陥（鑄巣欠陥）の様相を示す複数の欠陥が確認された。
- ・また、欠陥は板厚方向に連続して存在していることが確認され、約23mm研削した時点で、点在する欠陥の一部が内面側に到達（貫通）した。

各層とも丸みを帯びた製造時の内在欠陥の様相を呈していた。欠陥は板厚方向にほぼ直線状に連続して存在していた。
