平成17年8月11日
原子力安全対策課
(17-41)
<14時資料配付>

高浜発電所1号機の第23回定期検査開始について

高浜発電所1号機（加圧水型軽水炉；定格電気出力82.6万kW）は、平成17年8月14日から約2カ月の予定で第23回定期検査を実施する。
定期検査を実施する主な設備は次のとおりである。

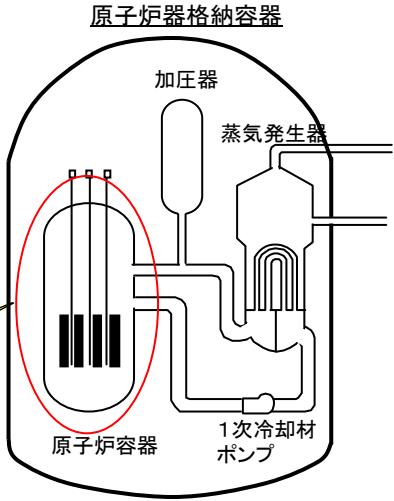
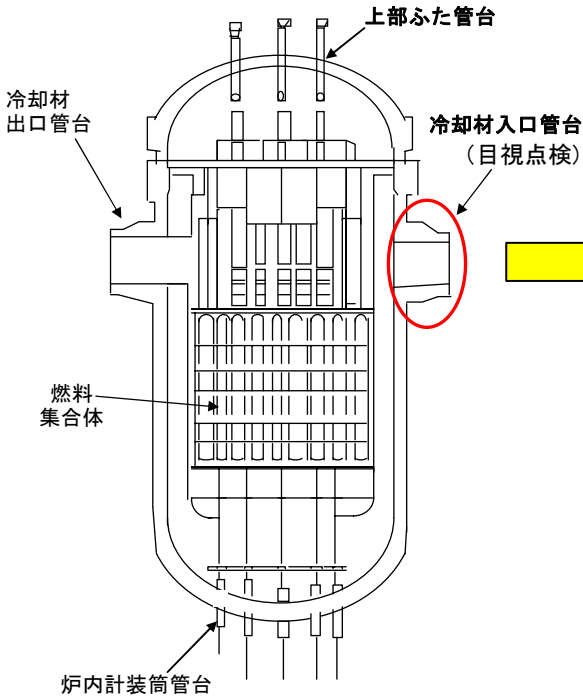
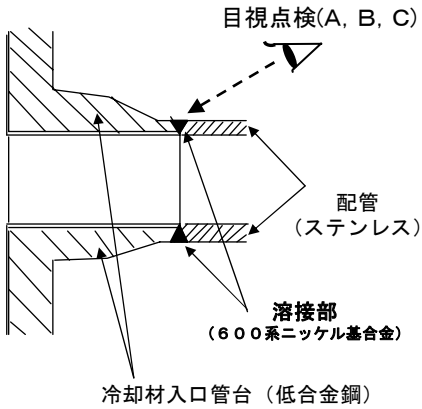
図-1 原子炉容器管台溶接部等の応力腐食割れに係る点検

国内外PWRプラントにおいて、600系ニッケル基合金を用いた1次冷却材系統の溶接部で応力腐食割れが発生した事例に鑑み、溶接箇所ニッケル基合金が使用されている原子炉容器冷却材入口管台について、外観目視点検を実施する。

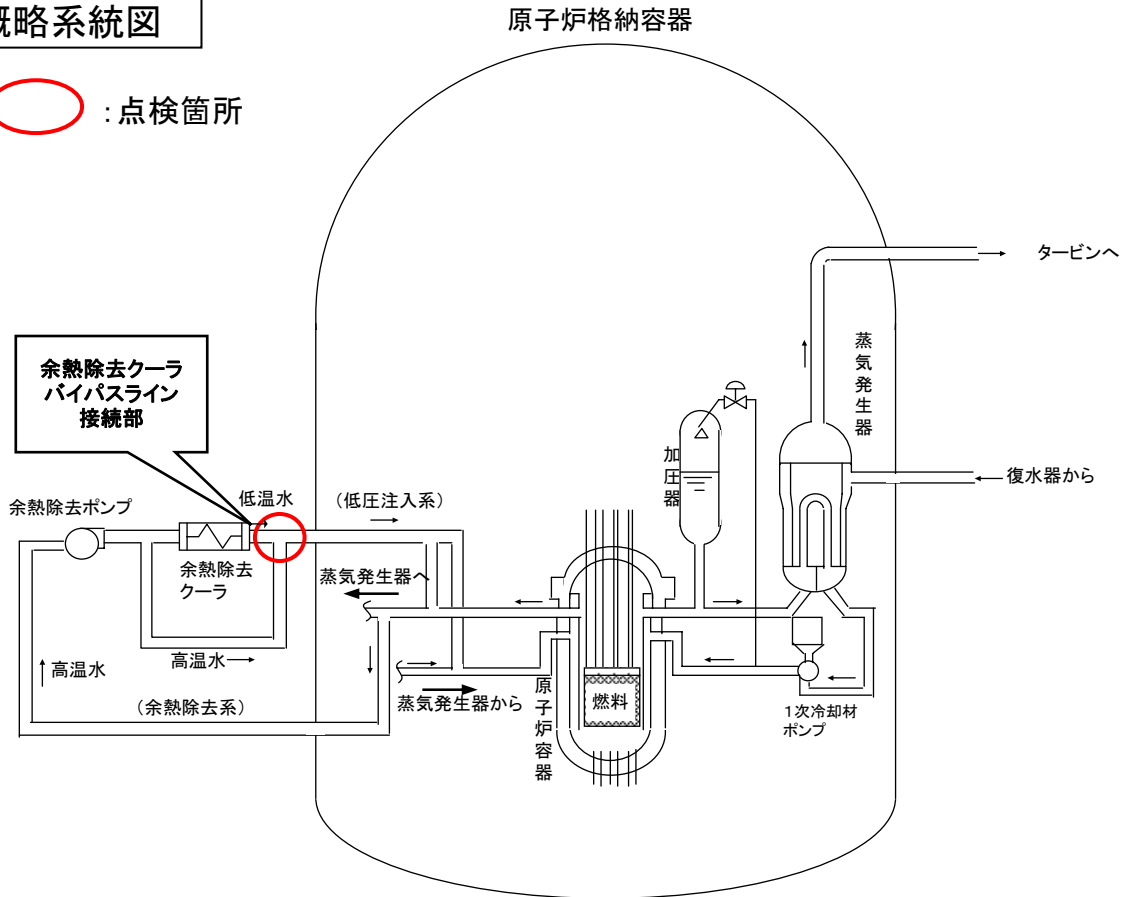
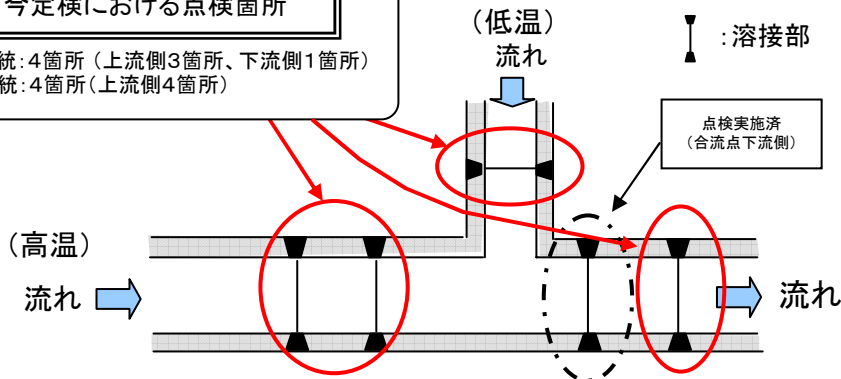
図-2 高サイクル熱疲労割れに係る点検

国内PWRプラントにおいて、再生熱交換器の胴側出口配管部で、高温水と低温水の混合により発生する温度ゆらぎ^{*}を主な要因とする高サイクル熱疲労割れが発生した事例に鑑み、同様の熱疲労割れが発生する可能性のある余熱除去クーラバイパスライン接続部について、超音波探傷検査を実施する。

A系統：4箇所（上流側3箇所、下流側1箇所）
B系統：4箇所（上流側4箇所）

○ : 高低温の内部流体が合流することによる温度ゆらぎが生じ、熱疲労による割れが発生する可能性のある箇所。
なお、下流側の点検については、検査の充実を図るため、点検範囲を拡大して実施し、上流側については、高温と低温の流量に差がある場合、合流点の上流側へ逆流する可能性もあることから、今定検で点検を実施する。

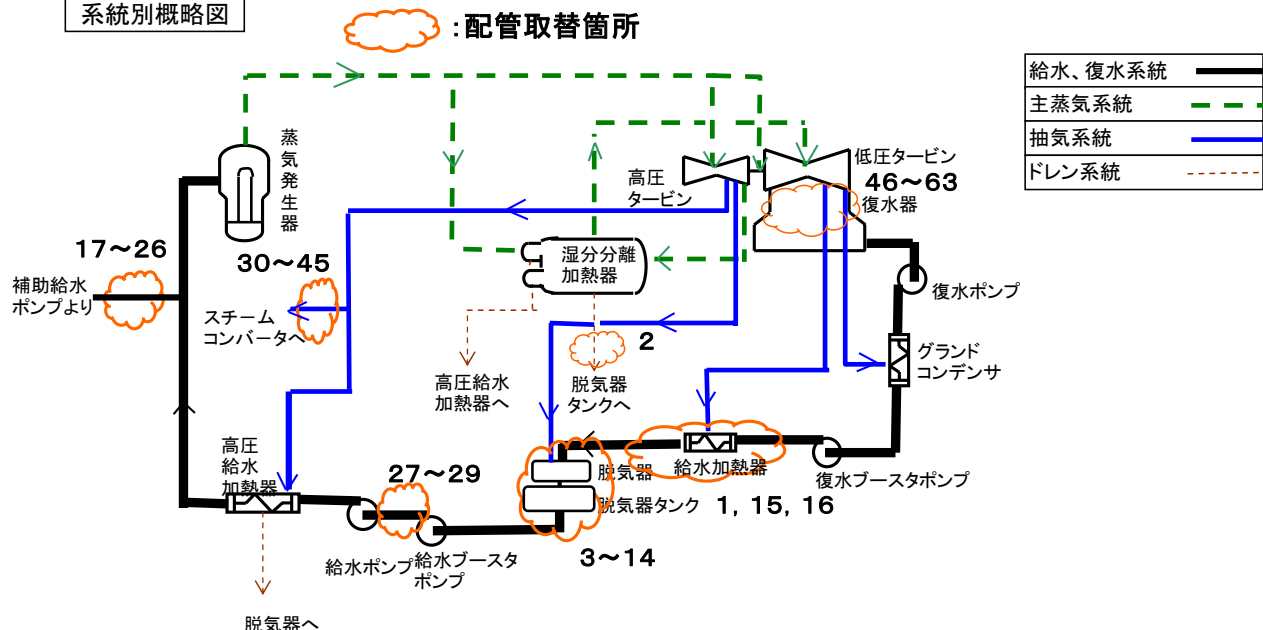
図-3 2次系配管の点検等

今定期検査において、合計1,063箇所について超音波検査(肉厚測定)等を実施する。
 [超音波検査(肉厚測定)1,041箇所、目視点検22箇所]

高圧排気管の直管部22箇所について、配管内面から目視点検を実施する。
 その結果、配管内面に減肉傾向が認められれば、配管外面からの超音波検査(肉厚測定)を実施する。

○過去の点検結果から減肉傾向の見られる部位など63箇所について、炭素鋼から耐食性に優れたステンレス鋼の配管に取り替える。図中の1~63:別紙参照

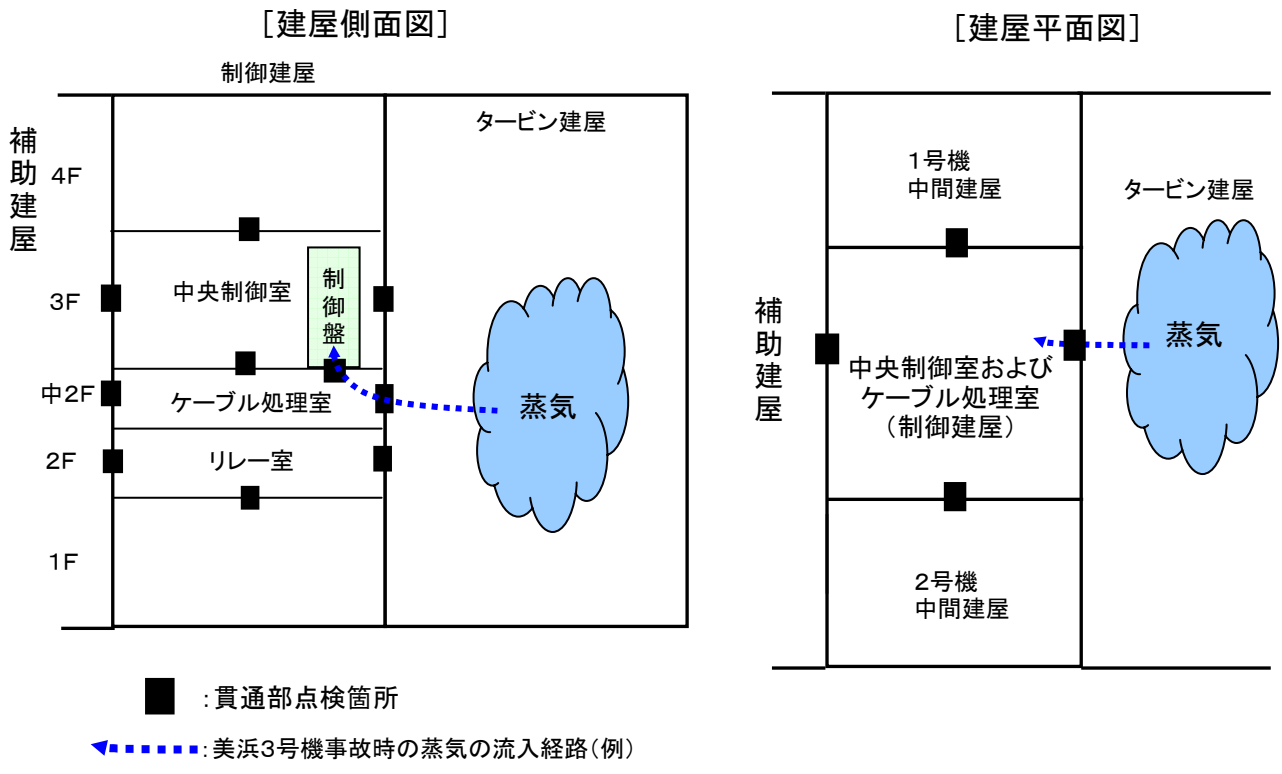
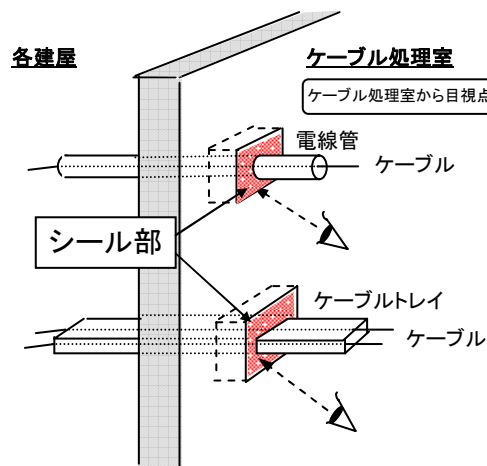
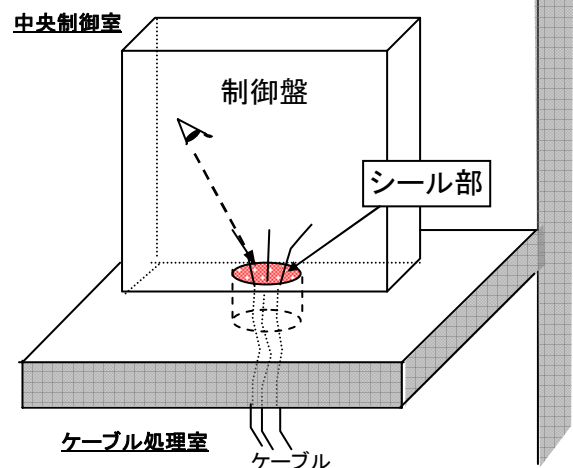
図-4 中央制御室への蒸気流入に係る点検

美浜発電所3号機事故において、中央制御室につながるケーブルトレイおよび電線管の壁貫通部等のシール施工が不適切であったため、中央制御室への蒸気浸入が認められたことを踏まえ、中央制御室貫通部等のシール施工状況を点検し、不適切な箇所について補修を行う。
